Agencia Nacional de
Infraestructura

MEMORANDO

ASUNTO: Informe de revisión de efectividad de planes de mejoramiento de hallazgos formulados por la Contraloría General de la República.

INFORME DE REVISIÓN DE EFECTIVIDAD DE PLANES DE MEJORAMIENTO

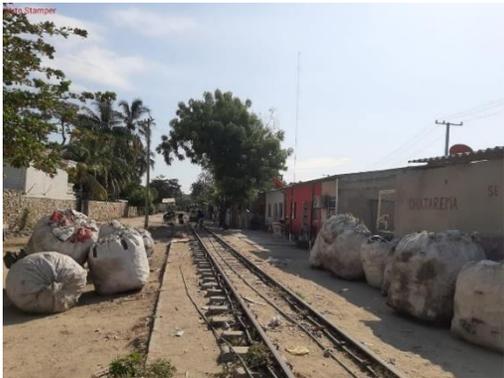
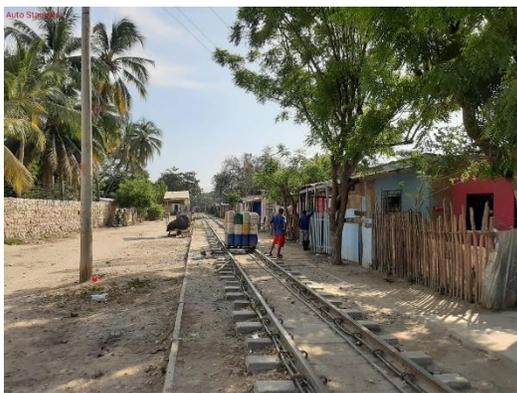
Hallazgo	7-10	Efectividad	No efectivo
Registro fotográfico visita Equipo Técnico OCI – 11 de marzo de 2022			
Foto 1. PK 954+830 Sector de SENA		Foto 2. PK 954+830 Sector de SENA

Se evidenció que se presentan invasiones dentro del derecho de vía. Asimismo, los rieles en este sector son de 75Lb/Yarda		Se evidenció que se presentan invasiones dentro del derecho de vía. Asimismo, los rieles en este sector son de 75Lb/Yarda	
Foto 3. PK 955+950 sector de Villa Bethel		Foto 4. PK 968+750 sector Sociedad Portuaria de Santa Marta

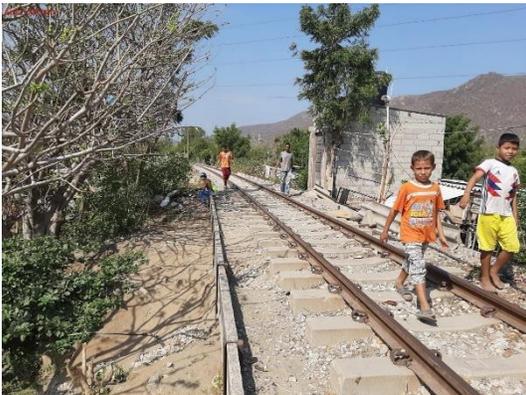
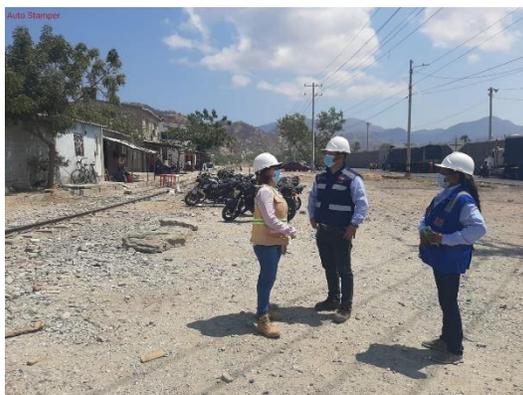
Se evidenció la presencia de personas que habitan en la zona del derecho de la vía férrea en el cruce por la Zona Bananera.		Se evidenciaron invasiones preexistentes y se presume que el área se usa como parqueadero de motos.

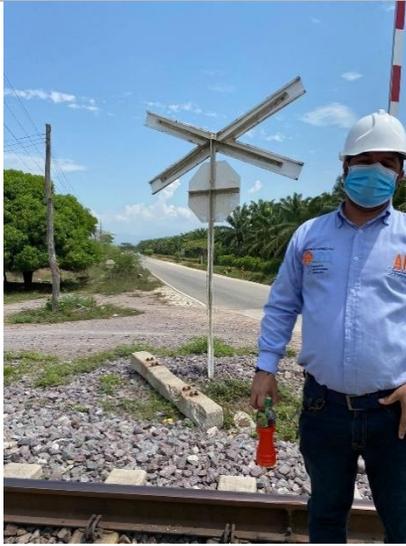
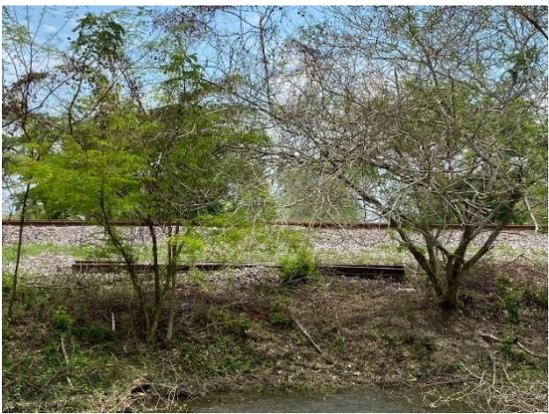
Registro fotográfico visita Equipo Técnico OCI – 10 de marzo de 2022					
Foto 5. Cruce a nivel Algarroa PK 832+200			Foto 6. Tramo entre Algarroa – Santa Rosa

Se evidenció una traviesa de cambio en el derecho de la vía férrea.			Se evidenciaron rieles de cambio en el derecho de la vía férrea.		
Foto 7. Tramo entre Algarroa – Santa Rosa			Foto 8. Tramo entre Algarroa – Santa Rosa

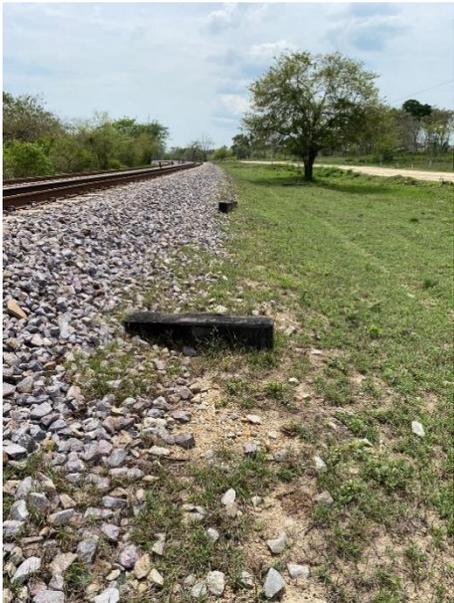
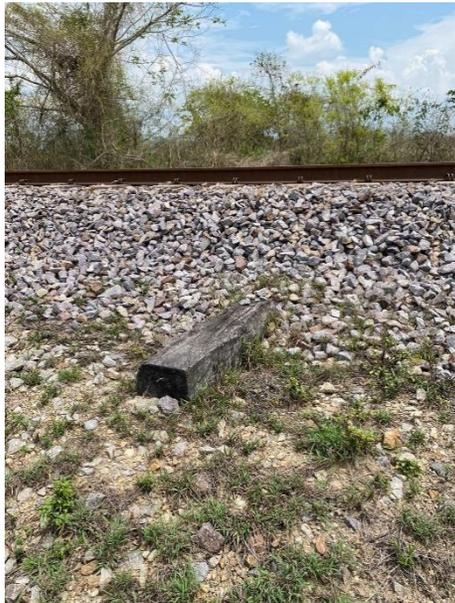
Se evidenció que el Concesionario está dejando traviesas de cambio de rieles en el derecho de la vía.		Se evidenció que el Concesionario está dejando traviesas de cambio de rieles en el derecho de la vía.

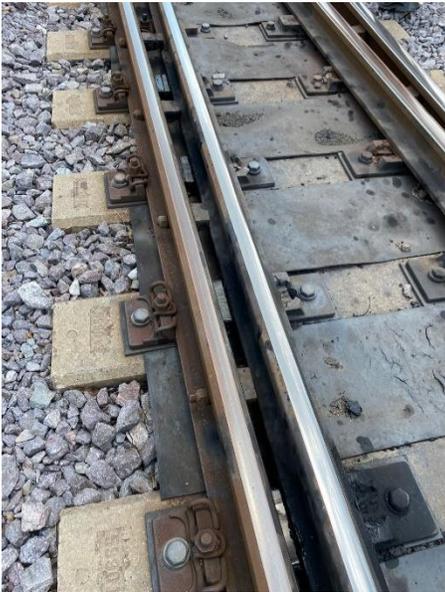
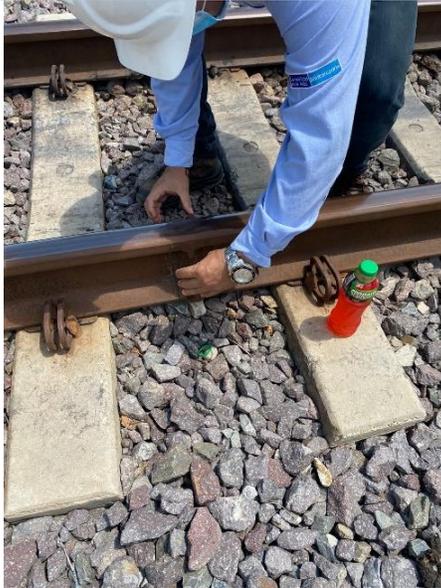
Se evidenció que se presenta una transición de riel de 115 Lb/Yarda a riel de 90 Lb/Yarda		Se evidenció que se tienen instalados rieles de 115 Lb/Yarda

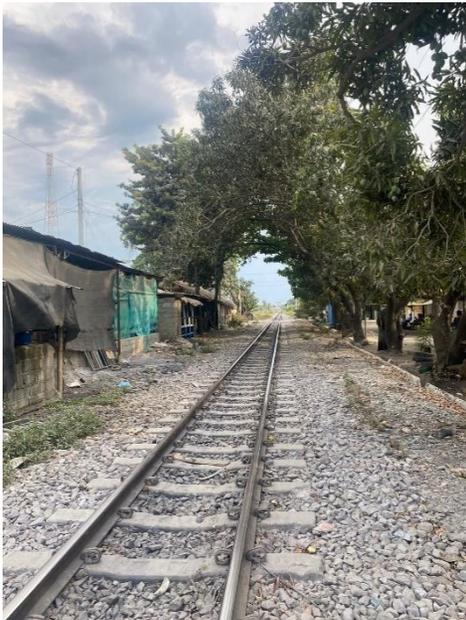
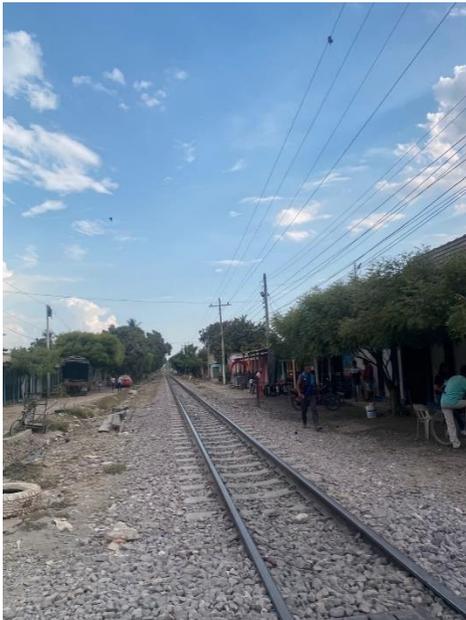
Foto 11. Sector de Ciénaga		Foto 12. Sector de Ciénaga

Se evidenció que, en el sector de Ciénaga, donde se presenta la problemática de la invasión preexistente, se tienen rieles de 75 Lb/Yarda		Se evidenció que, en el sector de Ciénaga, donde se presenta la problemática de la invasión preexistente, se tienen rieles de 75 Lb/Yarda

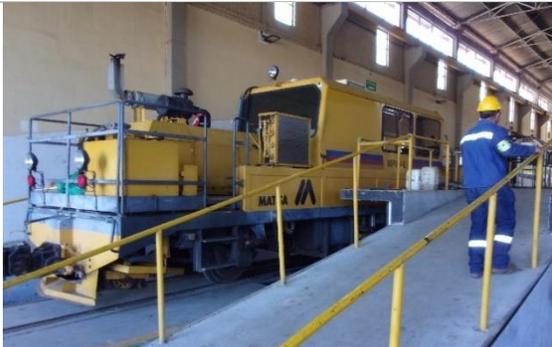
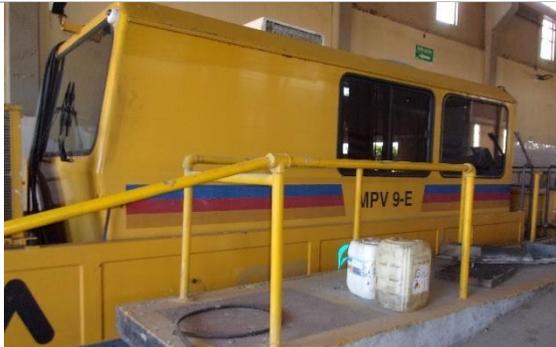
Hallazgo	2002-71	Efectividad	Efectivo (Incidencia administrativa)
Foto 13. Oficinas de FENOCO - Taller		Foto 14. Oficinas de FENOCO – Taller

Fotografía allegada por la Interventoría Consorcio Férreo PAA donde se muestra el carro registrador (dresina) parqueado en los talleres de Fenoco.		Fotografía allegada por la Interventoría Consorcio Férreo PAA donde se muestra el carro registrador (dresina) parqueado en los talleres de Fenoco.	
Foto 15. Carro registrador de Vía en tramo Bosconia - Chiriguana		Foto 16. Carro registrador de Vía en tramo Bosconia – Chiriguana

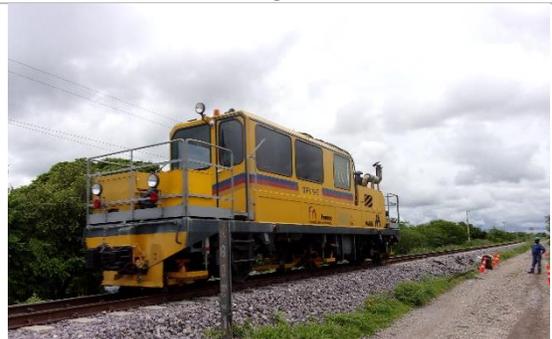
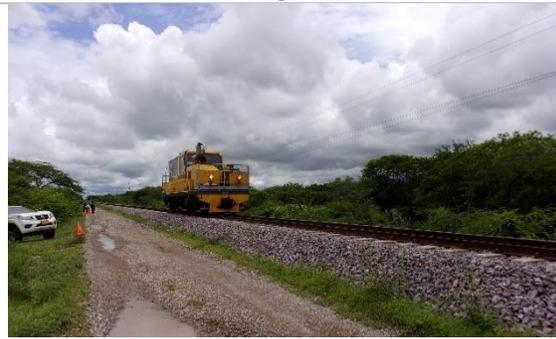
Fotografía allegada por la Interventoría Consorcio Férreo PAA donde se muestra el carro registrador (dresina) en operación en el corredor Férreo.		Fotografía allegada por la Interventoría Consorcio Férreo PAA donde se muestra el carro registrador (dresina) en operación en el corredor Férreo.

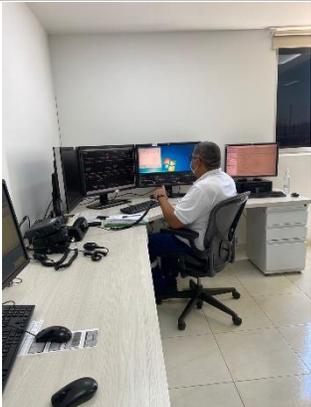
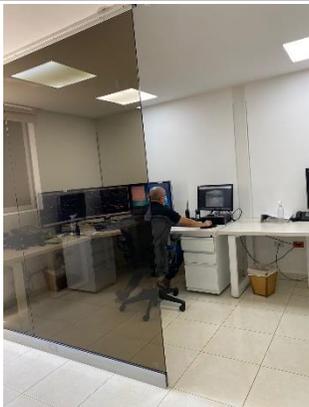
Registro fotográfico visita equipo técnico OCI – 9 de marzo de 2022			
Foto 17. Oficinas de FENOCO - ITCS		Foto 18. Oficinas de FENOCO – ITCS

Se evidenció que el sistema cuenta con dos controladores que verifican todo el tiempo el sistema, asimismo, cuenta con un equipo de respaldo, por si se llegara a necesitar.		Se evidenció que el sistema cuenta con dos controladores que verifican todo el tiempo el sistema, asimismo, cuenta con un equipo de respaldo por si se llegara a necesitar.	
Foto 19. Oficinas de FENOCO - ITCS		Foto 20. Oficinas de FENOCO – ITCS

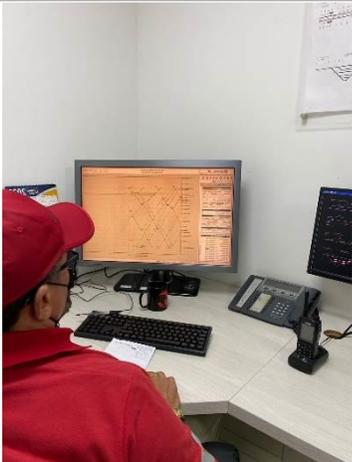
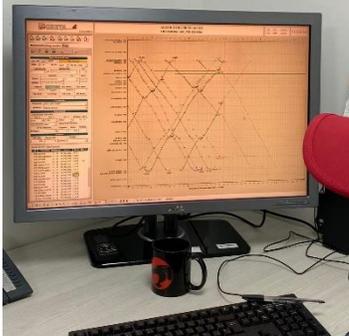
<p>Se evidenció que cuentan con equipos adicionales donde se registran los informes de lo que está pasando en la vía férrea.</p>		<p>Se evidenció que con los datos que arroja el sistema, el concesionario hace proyecciones de las rutas de los trenes, en virtud de su velocidad y ruta.</p>

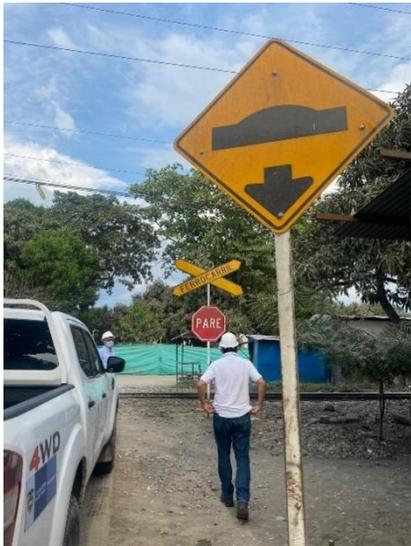
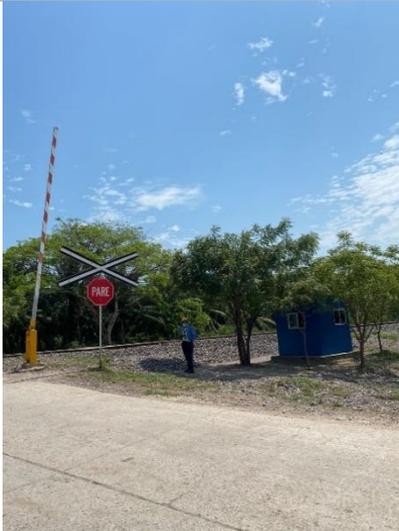
<p>Registro fotográfico visita Equipo Técnico OCI – 10 y 11 de marzo de 2022</p>			
Foto 21. Sector de Ciénaga (paso irregular)		Foto 22. Sector de Algarroa (Paso irregular)

Se evidenció que se instaló señalización de acuerdo con la clasificación en virtud del tráfico, no obstante, no se realiza mantenimiento.		Se evidenció que se instaló señalización de acuerdo con la clasificación en virtud del tráfico, no obstante, no se realiza mantenimiento.	
Foto 23. Paso Nivel regula en el sector de Pueblo Viejo		Foto 24. Sector SENA (Paso irregular)

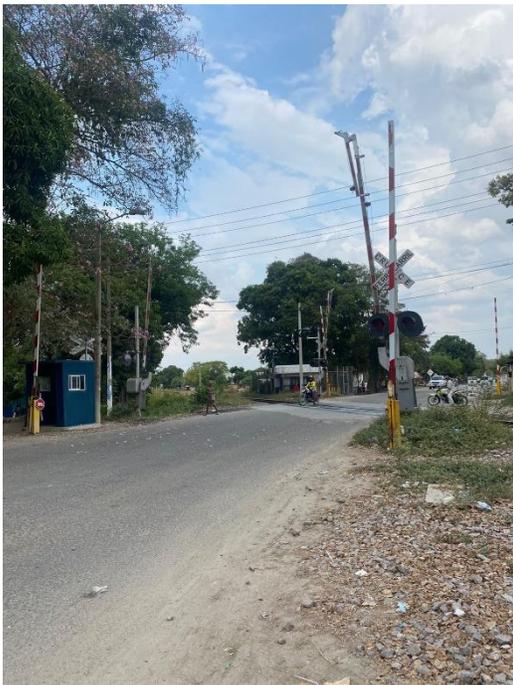
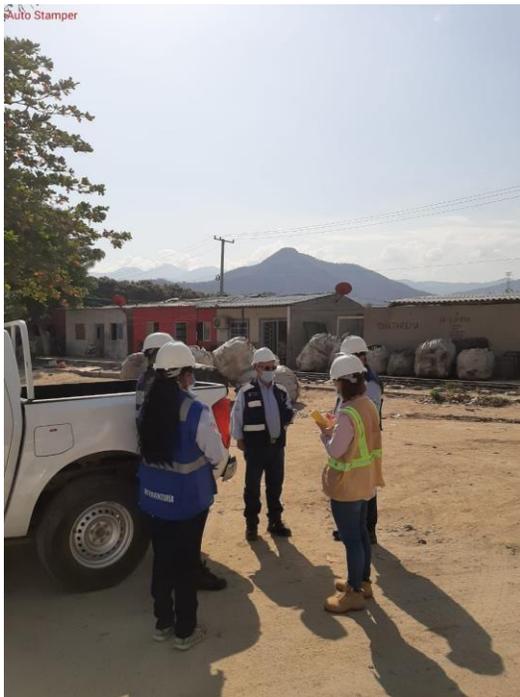
Se evidenció que están instaladas las señales en este paso y aquí si realizan mantenimiento, pues este es regulado.		Se evidenció que las señales de cruce están vandalizadas en este sector.

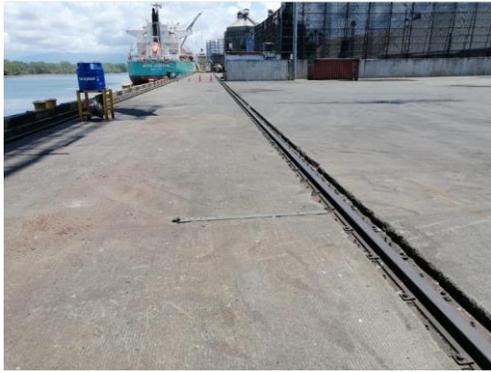
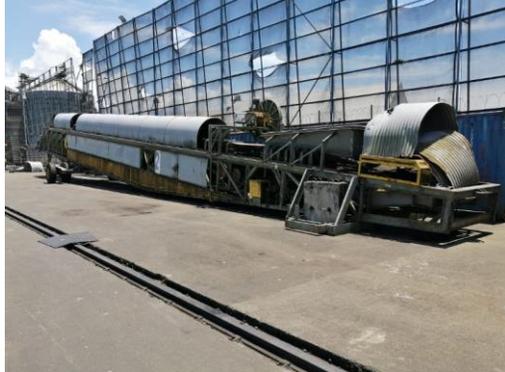
Registro fotográfico visita Equipo Técnico OCI – 8 de marzo de 2022			
Foto 25. Muelle No. 14: Pavimento vigas rieles.		Foto 26. Muelle No. 14: Banda transportadora de carbón.

Panorámica del estado actual del pavimento rígido en el muelle No. 14, lo que demuestra que no hay refuerzos en exposición y que no hay fallas en las losas construidas sobre las vigas rieles.	Los equipos que anteriormente se utilizaban para el manejo de carbón se encuentran fuera de servicio y aislados ya que actualmente a través del muelle No. 14 únicamente se recibe granel líquido.		
Foto 27. Muelle No. 14: Banda transportadora de carbón y Ship Loader.	Foto 28. Muelle No. 14: Sistema para el recibo de granel líquido.

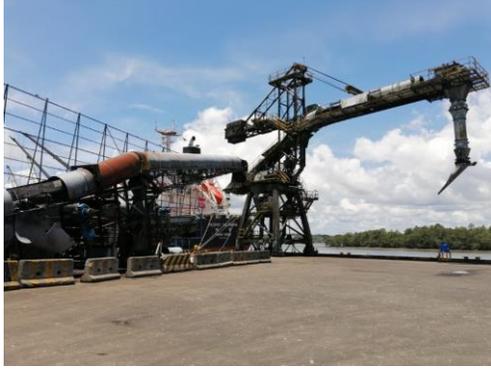
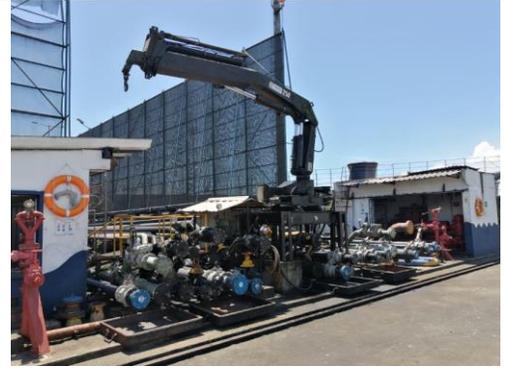
Los equipos que anteriormente se utilizaban para el manejo de carbón se encuentran fuera de servicio y aislados ya que actualmente a través del muelle No. 14 únicamente se recibe granel líquido.	Equipos que actualmente se utilizan en el muelle No. 14 para recibir granel líquido.

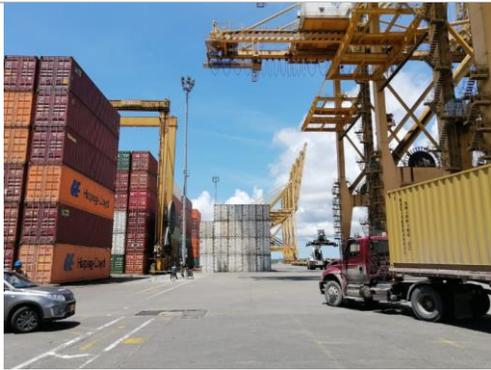
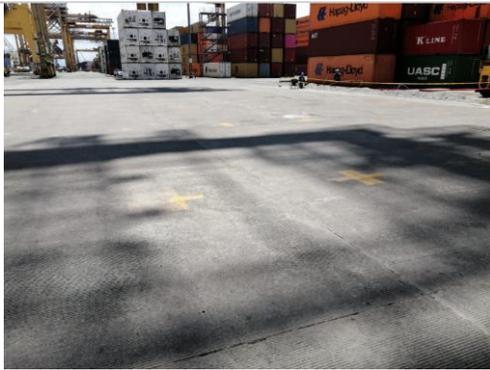
Registro fotográfico visita Equipo Técnico OCI – 8 de marzo de 2022			
Foto 29. Panorámica de sector donde se ubicaba bodega No. 4.		Foto 30. Pavimento rígido en sector de bodega No. 4

A marzo de 2022 el sector donde se ubicaba la bodega No. 4 se ha adecaudo como patio para almacenamiento de contenedores. Esta adecuación incluyó construcción de alcantarillado y de pavimento rígido.		No se evidenciaron fisuras ni deficiencias en el pavimento rígido contiguo a la zona donde se ubicaba la bodega No. 4.

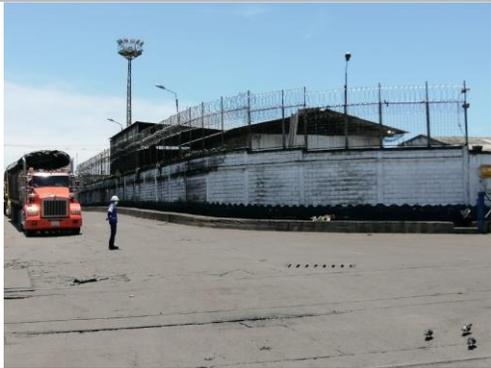
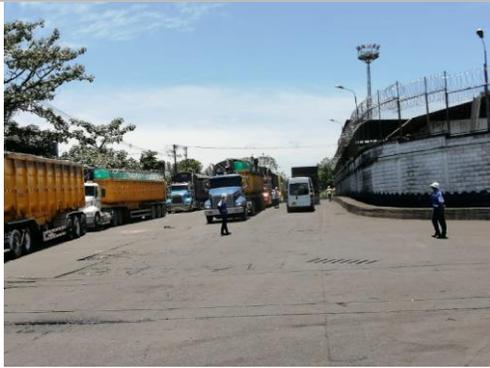
Hallazgo	872-14	Efectividad	Efectivo (Incidencia administrativa)
Registro fotográfico visita Equipo Técnico OCI – 8 de marzo de 2022			
Foto 31. Guardas de tránsito Puerta Pekín.		Foto 32. Guardas de tránsito Puerta Pekín.

Control de tránsito por parte de personal de la Sociedad Portuaria Regional de Buenaventura en el acceso a la puerta Pekín, donde se debe regular la operación de vehículos que ingresan a tres terminales portuarios (SPRBUNM Compas y Grupo Portuario).		En visita de inspección del 8 de marzo de 2022 se evidenció orden en el sector de acceso a la puerta Pekín, cuyo tránsito es controlado por dos guardas de tránsito de la Sociedad Portuaria Regional de Buenaventura.

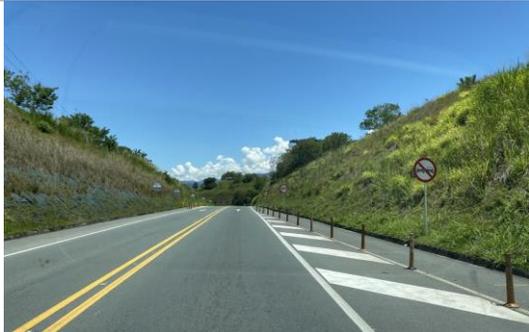
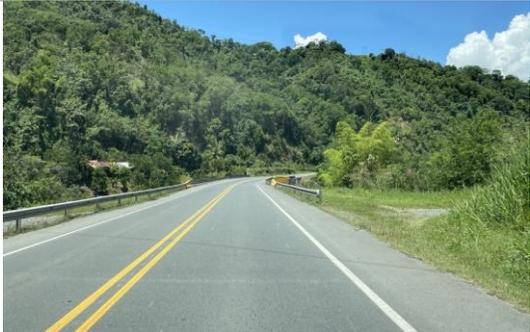
Se evidenció que el pavimento se encuentra en buen estado de mantenimiento		Se evidenció que el pavimento se encuentra en buen estado de mantenimiento	
Foto 35. UF3.1: Estado señalización horizontal y vertical		Foto 36. UF3.2: Estado señalización horizontal y vertical

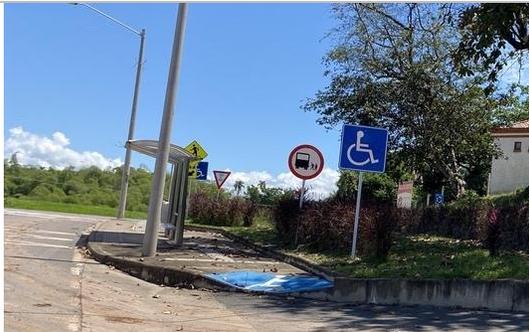
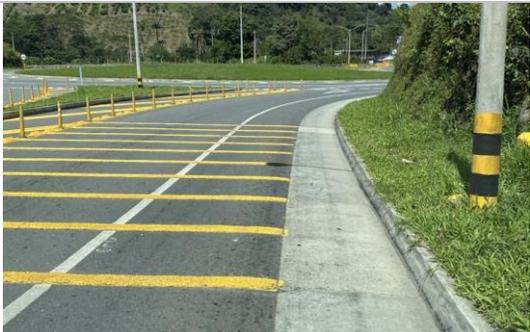
Se evidenció que la señalización vertical se encuentra alineada y en buen estado		Se evidenció que la señalización horizontal en las unidades funcionales 3 y 4 se encuentran en buen estado	
Foto 37. UF3.2: Estado mantenimiento de puentes		Foto 38. UF4: Estado mantenimiento de puentes

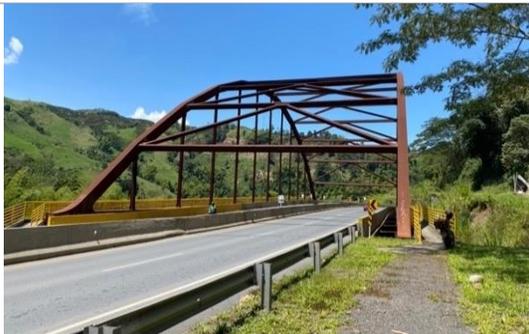
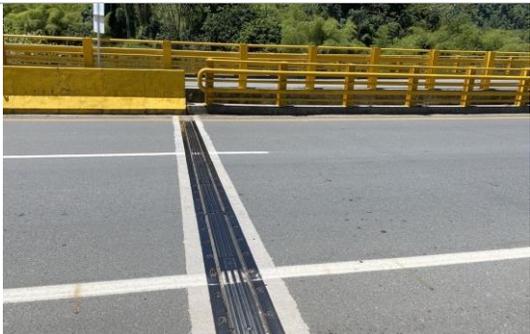
Se evidenció un buen estado de mantenimiento de los puentes		Se evidenció que las juntas de los puentes están en buen estado

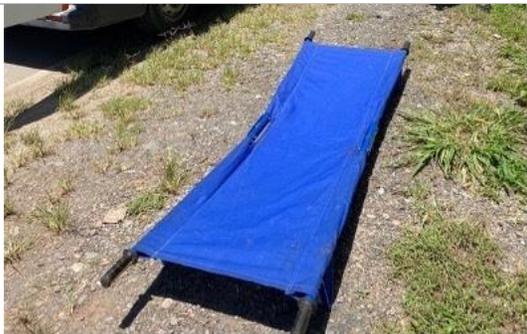
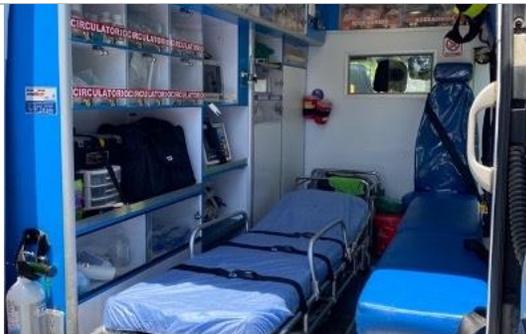
Se evidenció que la camilla que se usa en la ambulancia en operación se encuentra en buen estado		Se evidenció que el equipo médico de la concesión se encuentra en buen estado	
Foto 41. Estación de Peaje Irra		Foto 42. Estación de Peaje Irra

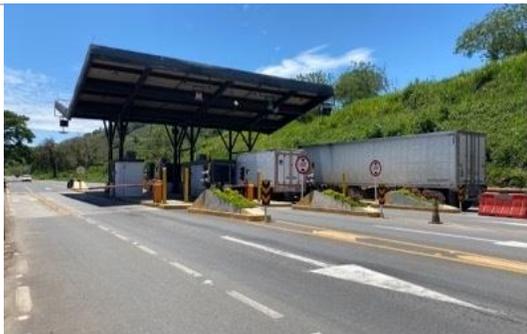
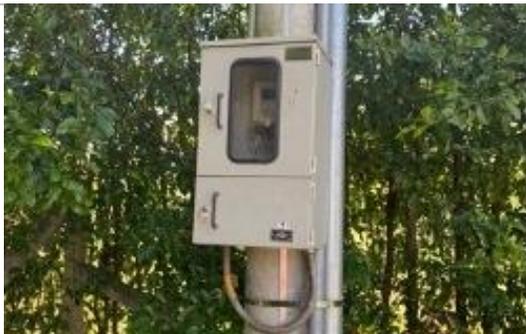
Se evidenció que la estación de peaje cuenta con buen estado de mantenimiento de pavimento y de señalización horizontal y vertical		Se evidenció que la estación de peaje cuenta con medidores de energía cubiertos

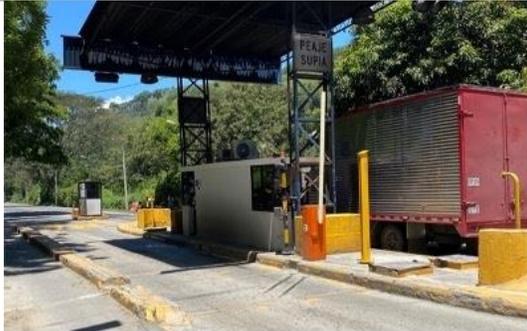
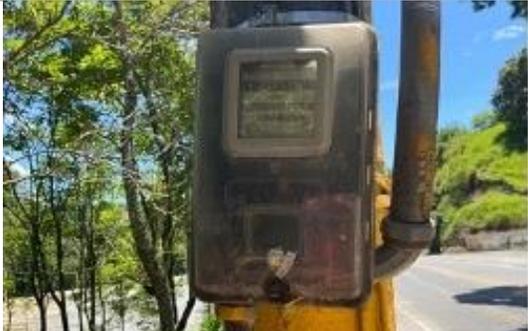
Foto 43. Estación de Peaje Supía		Foto 44. Estación de Peaje Supía

Se evidenció que la estación de peaje cuenta con mantenimiento rutinario		Se evidenció que la estación de peaje cuenta con medidores de energía cubiertos	
Foto 45. Estación de Peaje Supía		Foto 46. Estación de Peaje Supía

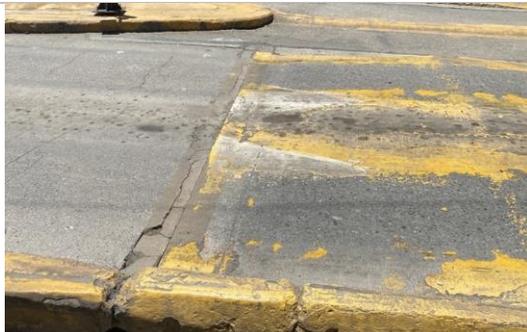
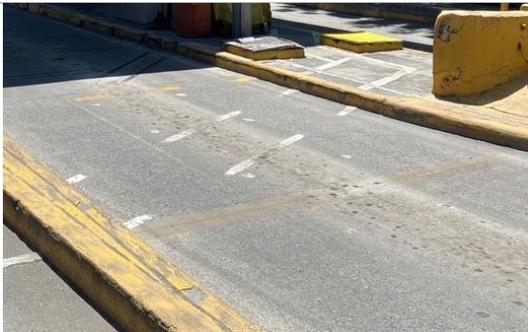
Se evidenciaron deficiencias en el mantenimiento de la señalización horizontal de la estación de peaje		Se evidenciaron deficiencias en el mantenimiento de la señalización horizontal de la estación de peaje	
Foto 47. Estación de Peaje Supía		Foto 48. Estación de Peaje Supía

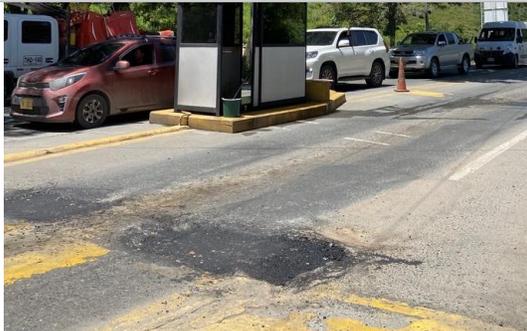
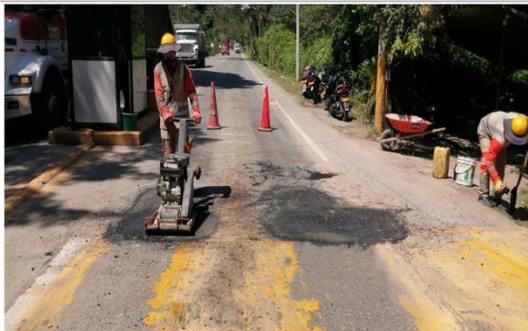
Se evidenciaron deficiencias en el mantenimiento del pavimento de la estación de peaje		Se evidenciaron deficiencias en el mantenimiento del pavimento de la estación de peaje	
Foto 49. Estación de Peaje Guaico		Foto 50. Estación de Peaje Guaico

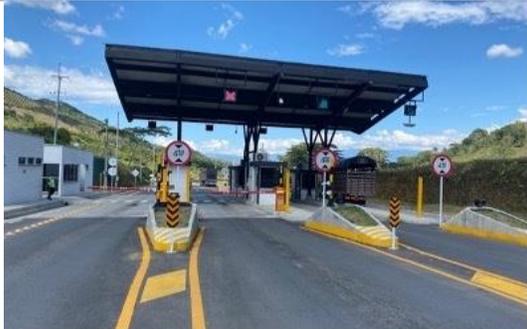
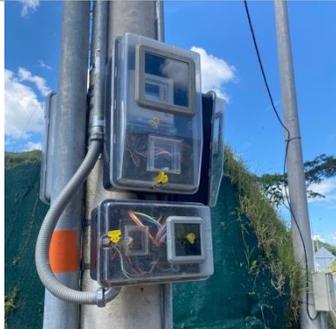
Se evidenció que la estación de peaje cuenta con buen estado de mantenimiento de pavimento y de señalización horizontal y vertical		Se evidenció que la estación de peaje cuenta con medidores de energía cubiertos
	Foto 51. Estación de Peaje Acapulco		Foto 52. Estación de Peaje Acapulco

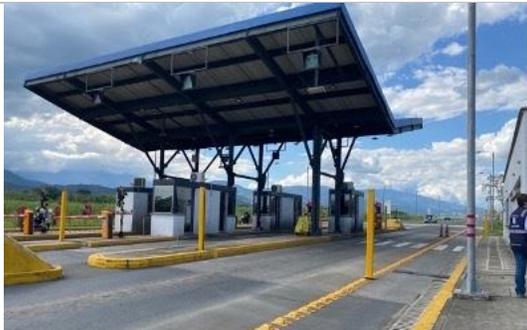
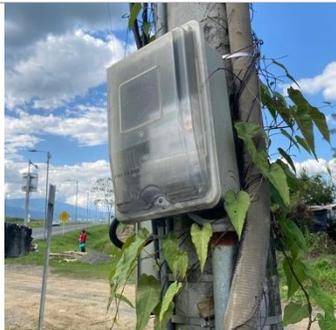
Se evidenció que la estación de peaje cuenta con buen estado de mantenimiento de pavimento y de señalización horizontal y vertical		Se evidenció que la estación de peaje cuenta con medidores de energía cubiertos

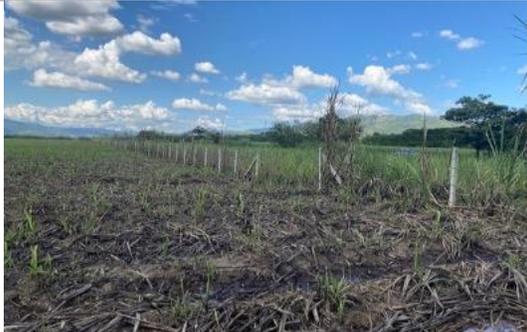
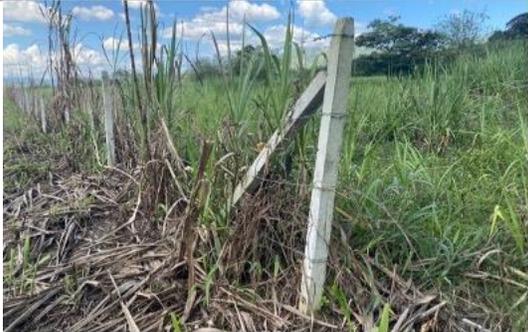
Se evidenció el cercado del predio de acuerdo con la normatividad INVIAS		Se evidenció el cercado del predio de acuerdo con la normatividad INVIAS	
Foto 55. Cercado predio CP3-UF1-VMSC-020		Foto 56. Cercado predio CP3-UF1-VMSC-020

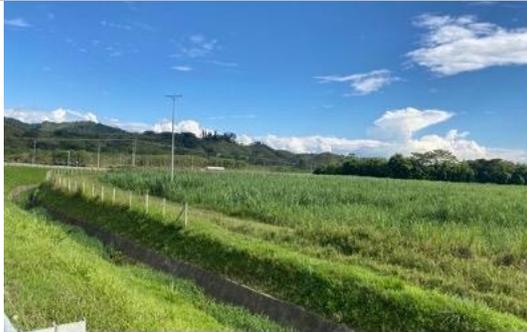
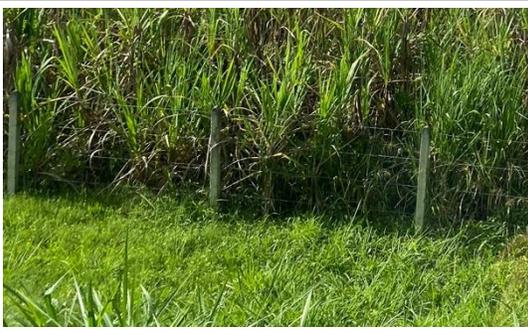
Se evidenció el cercado del predio de acuerdo con la normatividad INVIAS		Se evidenció el cercado del predio de acuerdo con la normatividad INVIAS	
Foto 57. Construcciones predio CP3-UF3.2-DC-027 año 2014		Foto 58. Estado predio CP3-UF3.2-DC-027 a marzo de 2022

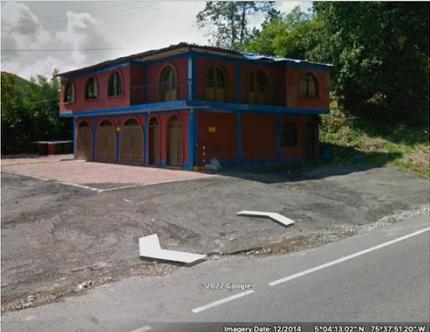
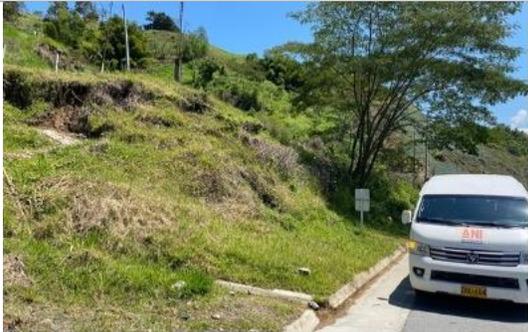
Fuente: Google Street view año 2014		Se evidenció que se demolió la edificación en la ubicación del predio y se construyó la doble calzada que se encuentra entregada y en operación en la unidad funcional 3.2	
Se extrajo imagen del predio en el año 2014, con el fin de verificar las demoliciones realizadas en el predio

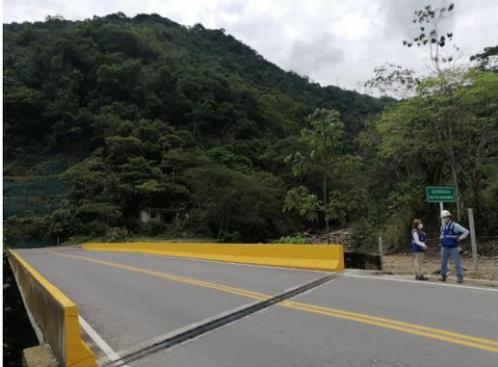
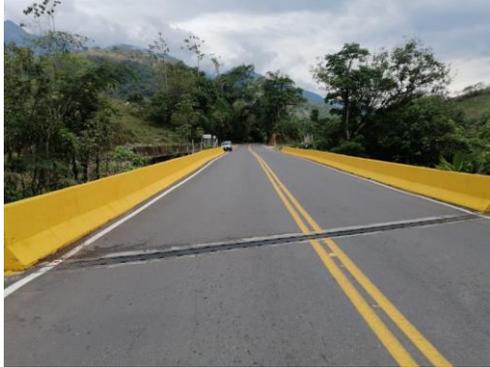
Acorde a los diseños no objetados, se evidenció que el nuevo puente cuenta con dos carriles de circulación vehicular, con bermas, juntas de expansión y sistemas de protección lateral con new jerseys.		En cuanto a operación y mantenimiento, se evidenció operación sin restricciones del nuevo puente sobre la quebrada Hoya Grande, superficie de rodadura y demarcación en condiciones adecuadas.	
Foto 61. Puente Hoya Grande: Estructura – Vigas y apoyo costado Sisga		Foto 62. Puente Hoya Grande: Intervención talud acceso sentido San Luis de Gaceno - Sisga

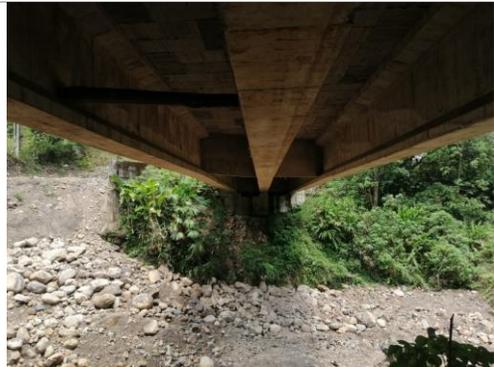
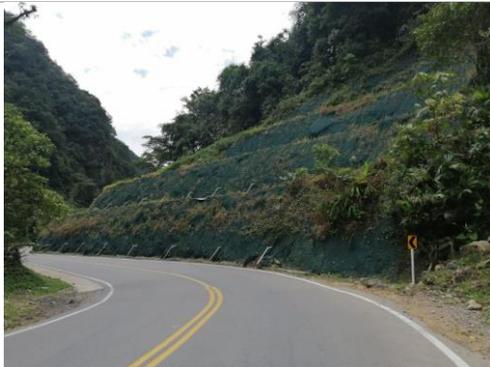
Acorde a los diseños no objetados, se evidenció una luz simplemente apoyada con un sistema de placa y de tres vigas, en buen estado.		Obras ejecutadas para estabilizar el talud superior contiguo al acceso oriental del nuevo puente sobre la quebrada Hoya Grande.

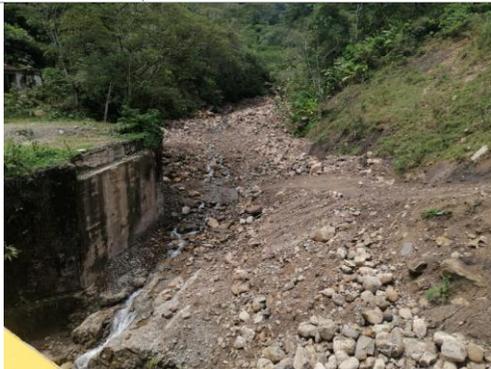
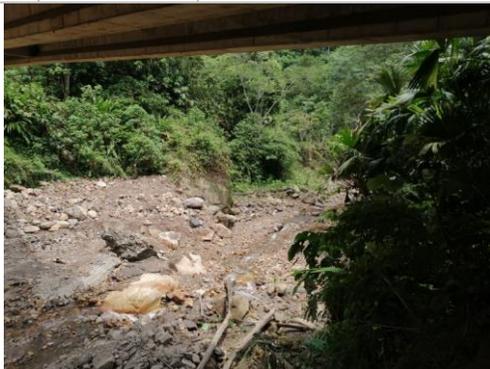
Foto 63. Puente Hoya Grande: Ubicación puente colapsado		Foto 64. Puente Hoya Grande: Quebrada aguas abajo

La antigua estructura, aguas arriba de la nueva, colapsó en diciembre de 2016, en la fotografía se aprecia uno de los apoyos de la losa (sentido San Luis de Gaceno - Sisga).		Se evidenció bajo nivel freático de la quebrada Hoya Grande, lo que contribuye a evitar problemas de erosión que afecten la estabilidad de la actual estructura.
