**ASUNTO:**       Entrega informe de seguimiento a la función pública del supervisor e interventoría asociadas al proyecto aeroportuario "San Andres" (PEI 102).

# INFORME DE AUDITORIA

**Informe de seguimiento a las funciones públicas de supervisión y de  
interventoría asociadas al proyecto aeroportuario de San Andrés  
PEI 102**

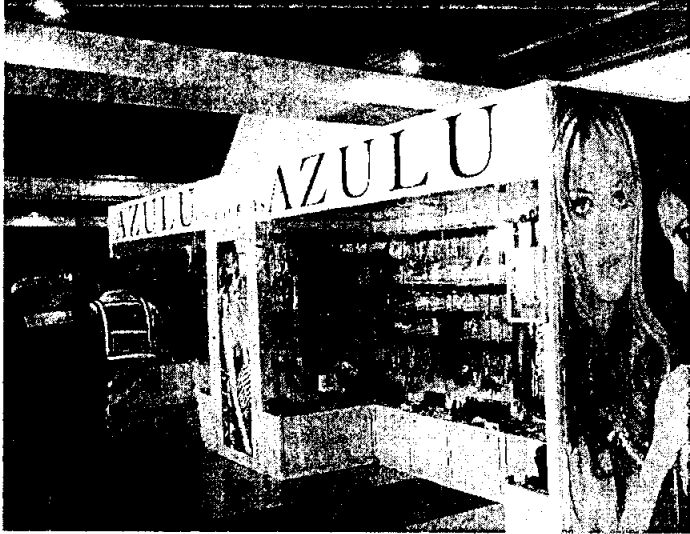
<p><b>ITEM : locales comerciales en sala #1</b></p>	<p><b>ITEM : acabado de piso</b></p>
<p>Foto 5</p>	<p>Foto 6</p>

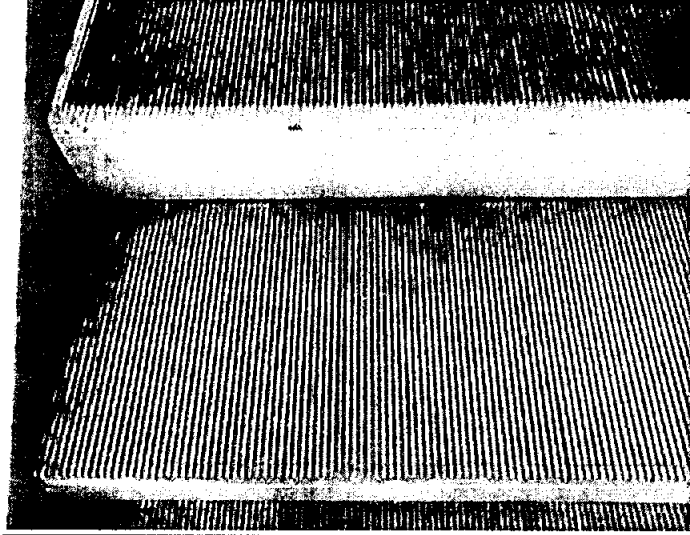
<p>FECHA Octubre 29 de 2014</p>	<p>FECHA : Octubre 29 de 2014</p>
<p><b>ITEM : pasos de escalera eléctrica sin señalizar</b></p>	<p><b>ITEM : estado de la pista</b></p>
<p>Foto 7</p>	<p>Foto 8</p>

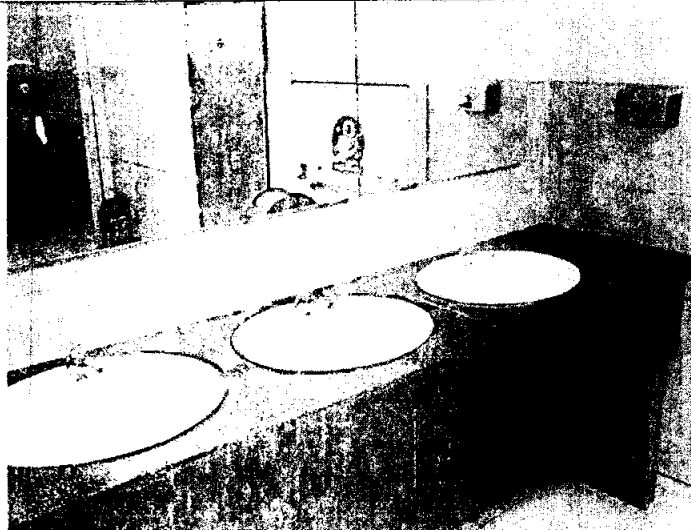
ITEM : lavamanos sin diseño para discapacitados	ITEM : escáner de rayos x funcionando
Foto 9	Foto 10

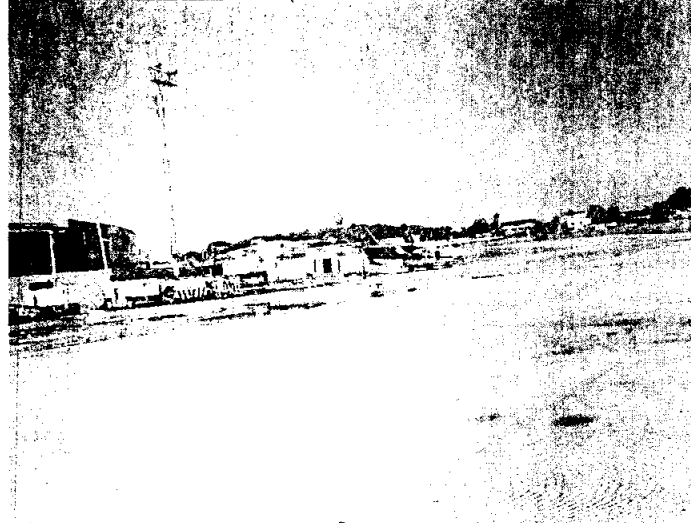
FECHA Octubre 29 de 2014	FECHA : Octubre 29 de 2014
ITEM : estado de la plataforma	ITEM :unidad de sanidad aeroportuaria
Foto 11	Foto 12

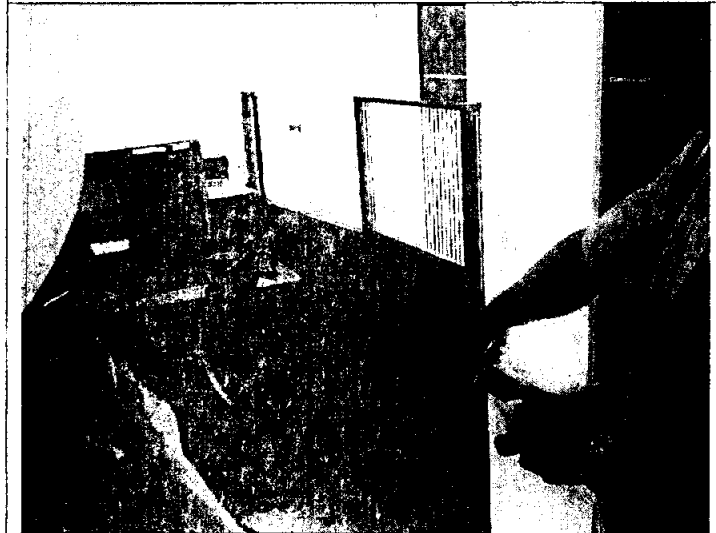
<p>FECHA Octubre 29 de 2014</p>	<p>FECHA : Octubre 29 de 2014</p>
<p><b>ITEM : estado del mobiliario de la OCCRE</b>                  Foto 19</p>	<p><b>ITEM :carro de bomberos dado de baja</b>                  Foto 20</p>
