ASUNTO: Informe de seguimiento a las funciones públicas de supervisión y de interventoría asociadas al proyecto de APP de iniciativa pública del programa 4G, primera ola, Autopista Conexión Pacífico 2 (PEI 121)

INFORME DE AUDITORÍA

Informe de seguimiento a las funciones públicas de supervisión y de interventoría asociadas al proyecto de APP de iniciativa pública del programa 4G, primera ola, Autopista Conexión Pacífico 2 (PEI 121)

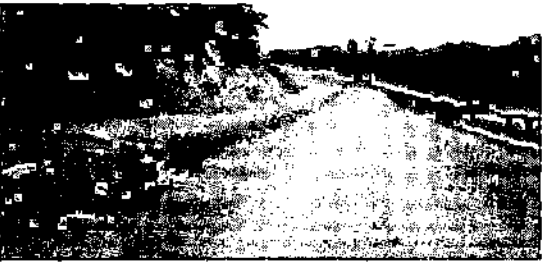
Foto 7. Sector La Pintada	Foto 8. Sector Puente Iglesias

<p>Fuente: Visita OCI al proyecto, agosto 16 de 2017.</p>
<p>En el sector de La Pintada la doble calzada es, en su mayoría, compuesta de infraestructura vial nueva.</p>	<p>Cuando la geometría del corredor existente lo permite se utiliza su infraestructura como parte de la doble calzada proyectada.</p>

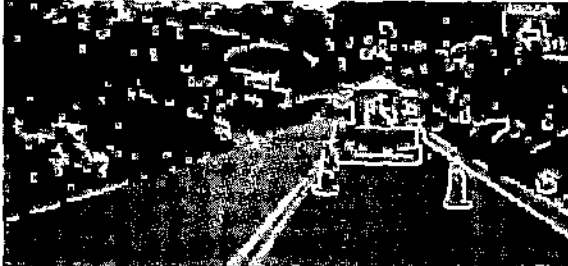
Foto 11. Intersección Jericó UF2	Foto 12. Señalización temporal UF2

Fuente: Visita OCI al proyecto, agosto 16 de 2017.	Fuente: Visita OCI al proyecto, agosto 16 de 2017.
Avances de la subestructura de la intersección a desnivel Jericó (tipo trompeta).	Se maneja señalización temporal adecuada en los tramos donde se adelantan obras constructivas. Se evidencia ausencia de demarcación horizontal.

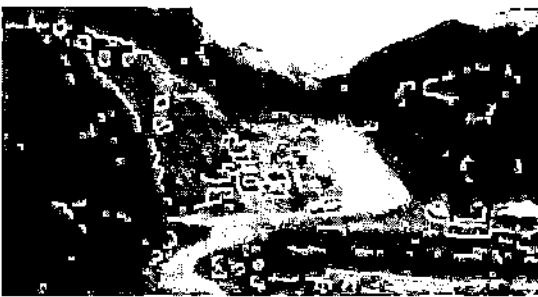
Foto 15. Movimiento de tierras UF4	Foto 16. Detalle estabilización taludes UF4

Fuente: Visita OCI al proyecto, agosto 16 de 2017.	Fuente: Visita OCI al proyecto, agosto 16 de 2017.
Sección de corte cuyos taludes cuentan con obras de estabilización y de manejo de aguas. Se utilizan terrazas a partir de los 5.0m de altura.	Los anclajes se emplean como medida estabilizadora de taludes ya que aumenta la resistencia del suelo y proporciona una fuerza contraria al movimiento de masa deslizante.

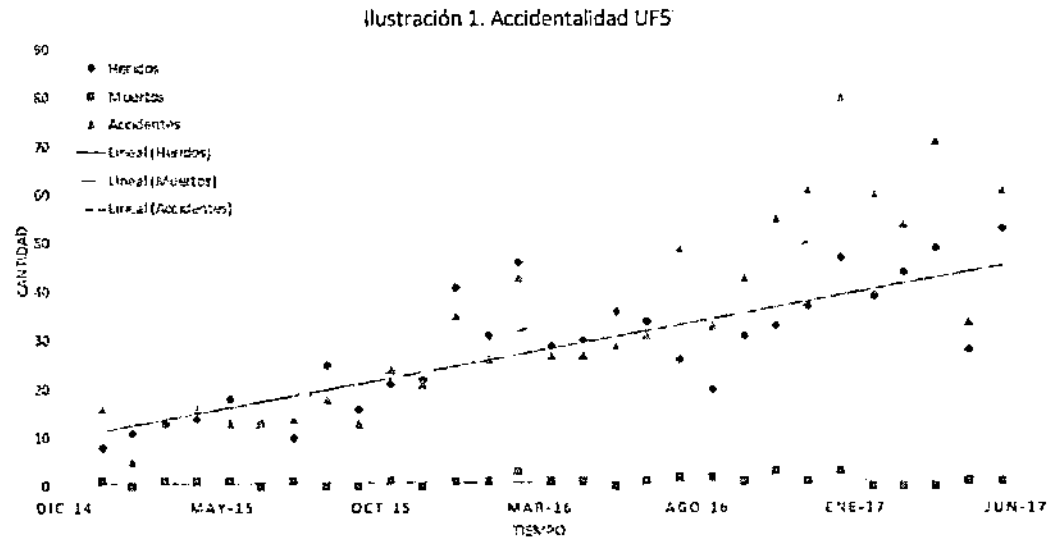
A pesar de que se cuenta con dispositivos que fomentan la seguridad vial, la cantidad de accidentes, así como el número de heridos, han incrementado notablemente con la rehabilitación del corredor entre La Pintada y Primavera; no obstante, la cantidad de muertos ha tenido tendencia a permanecer constante, lo cual se evidencia con la siguiente gráfica que muestra el comportamiento de la cantidad de accidentes, heridos y muertos, mes a mes, desde el inicio de las intervenciones de rehabilitación en este corredor del proyecto:

La gráfica precedente muestra que en el mes en que culminó la rehabilitación del corredor vial, enero de 2017, se tuvo la mayor cantidad de accidentes, 80, y que en junio de 2017 se obtuvo la mayor cantidad de heridos, 53.
