**ASUNTO:** Entrega informe de seguimiento al proyecto portuario Drummond (PEI 127).

**Informe de Seguimiento a hallazgos ambientales  
asociados al proyecto portuario de cargue de carbón  
desarrollado por la empresa Drummond Ltd. (PEI 127)**

**2013**

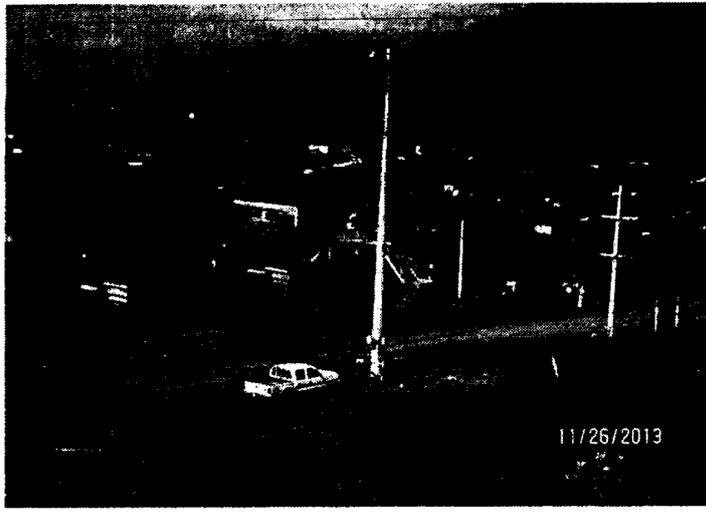
Tema:	Técnico
Numero Foto	7 Auditoría de Seguimiento

Fecha:	25 al 26 de Noviembre de 2013
Detalle	<i>Zona de descargue de carbón desde los vagones hacia el sistema de bandas y elementos de transporte hacia zonas de almacenamiento o hacia el cargue de los barco, con sistemas de humectación para controlar el posible polvo generado</i>

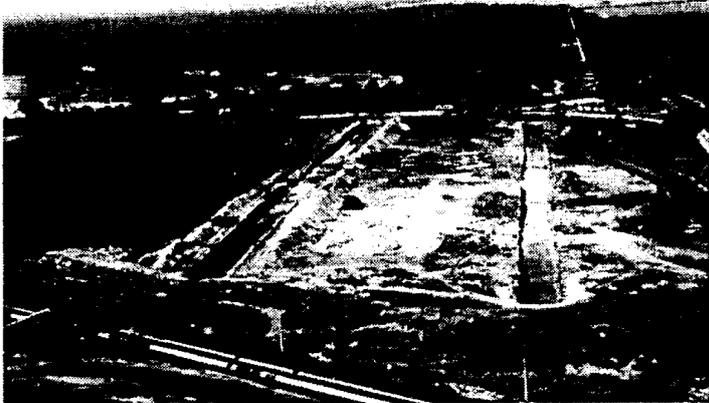
Tema:	Auditoría de Seguimiento	
Numero Foto	11	Puerto Drummond - Santa Marta

Fecha:	25 al 26 de Noviembre de 2013	
Detalle	<i>Área de ampliación para nueva zona de almacenamiento temporal de carbón, con estrategias y controles ambientales que ya están implementados para el control de riesgos de éste tipo de actividad.</i>

- En los frentes de trabajo que se tienen implementados en estos momentos por parte de Drummond, para las importantes labores de construcción relacionadas con la ampliación de la zona de almacenamiento temporal de carbón, sistemas complementarios de descargue de carbón de los vagones férreos, ampliación de los sistemas de manejo y transporte de carbón en las áreas de almacenamiento y la construcción del nuevo muelle para carga directa, se debe continuar con las labores permanentes de seguridad industrial y salud ocupacional que se evidenciaron a través de la auditoría de seguimiento.

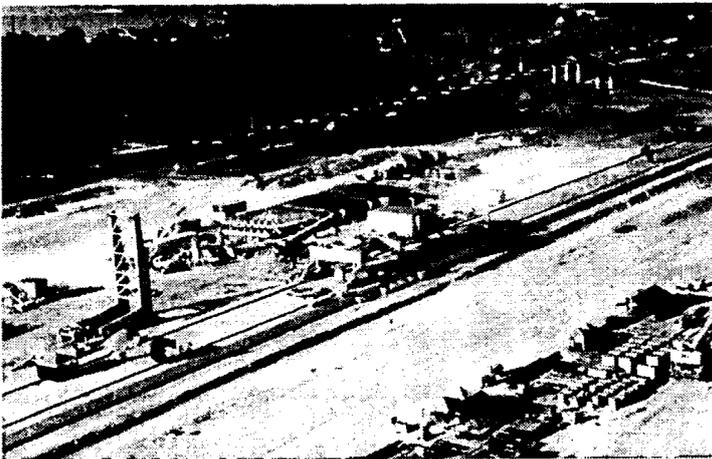
Ítem:	Auditoría de Seguimiento	
Numero Foto	12	Puerto Drummond - Santa Marta

Fecha:	25 al 26 de Noviembre de 2013	
Detalle	<i>Plataforma en concreto que alojará cargadora extra dimensional en zona de almacenamiento temporal, con aplicación de medidas de seguridad industrial en todas las zonas de trabajo.</i>
