**ASUNTO:** Entrega informe de seguimiento a las funciones de supervisión y de interventoría asociadas al proyecto carretero Buga – Loboguerreo (PEI 127).

**Informe de Seguimiento a las funciones públicas de  
supervisión y de Interventoría asociadas al proyecto de  
concesión carretera Buga - Lobo Guerrero (PEI 127)**

**2013**

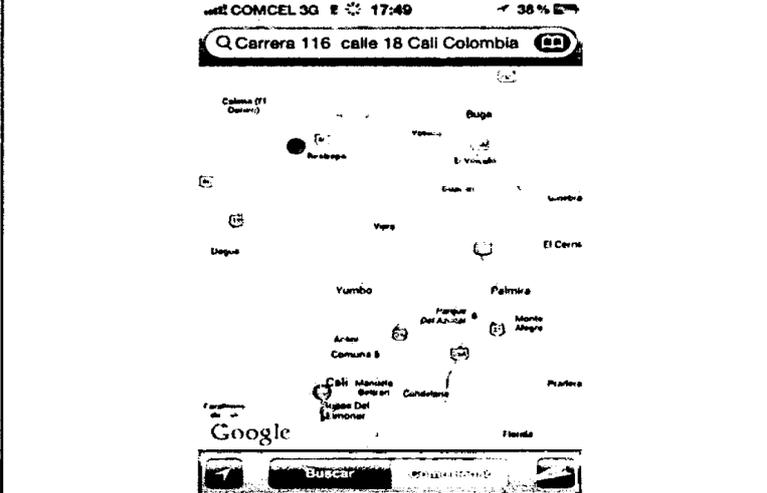
Item: Seguimiento Auditoría	
Numero Foto	4   Buga - Loboguerrero

Fecha:	23 de Octubre de 2013
Detalle	Localización en punto azul de sitio del proyecto con problemas de estabilidad en la calzada existente, por solucionar con el nuevo contrato de concesión.

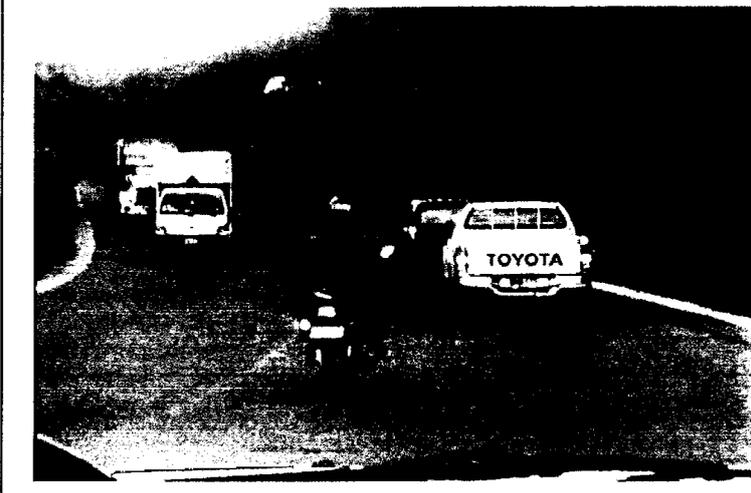
Ítem: Técnico	
Numero Foto	11   Seguimiento Auditoría

Fecha:	23 de Octubre de 2013
Detalle	Alto flujo vehicular que circula por la calzada existente que será objeto de la rehabilitación, mantenimiento y operación del nuevo contrato
