**ASUNTO:** Informe de seguimiento a las funciones públicas de supervisión y de interventoría asociadas al proyecto de concesión vial Ruta Caribe (PEI 36)

# INFORME DE AUDITORÍA

Informe de seguimiento a las funciones públicas de supervisión y de interventoría asociadas al proyecto de concesión vial Ruta Caribe (PEI 36)

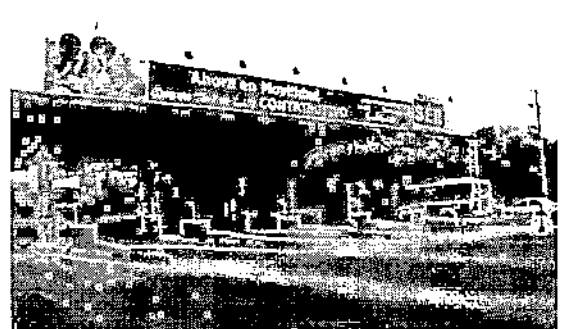
| Cuenta con ocho (8) carriles, semáforos de marquesina y barreras de control. Por carril, la interventoría tiene instaladas cámaras de video. | La interventoría cuenta con un área privada en la que hace seguimiento a las cámaras de video en tiempo real. |

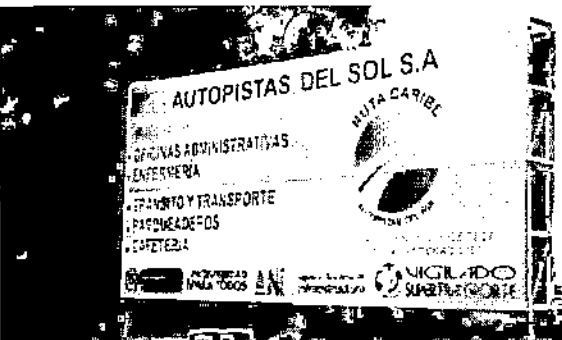
| El área de servicio en el sector de Cruz del Viso cuenta con la publicidad correspondiente y las áreas que pide el contrato de concesión. | En el área de servicio se evidenció la presencia de vehículos para atender emergencias, tales como grúas y ambulancias. |

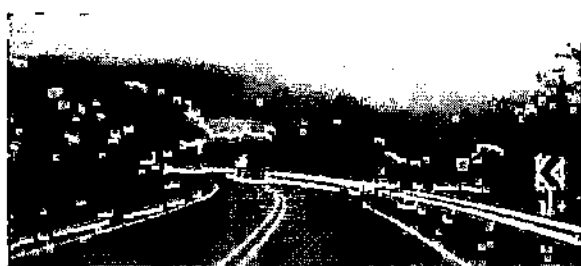
| Se evidenció la implementación de señalización adecuada, tanto horizontal como vertical. La interventoría ha trabajado de manera ardua con el concesionario sobre el tema de invasiones. | Se evidenció que en sectores con rellenos significativos se cuenta con la protección lateral necesaria. Para el presente caso se han implementado defensas metálicas. |

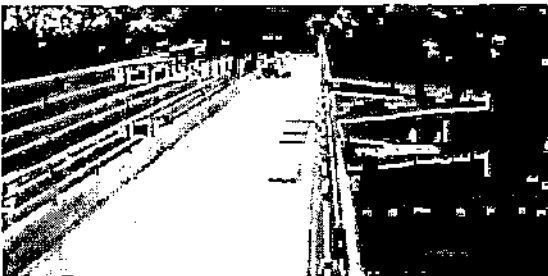
| <p>Se evidenció un avance del 98%. Para su entrega se tienen pendientes detalles mínimos asociados a barandas y urbanismo (K5+660).</p> | <p>Ausencia de demarcación horizontal a lo largo de la variante Cartagena, al igual que el tratamiento correspondiente en algunos tramos donde convergen ambas calzadas.</p> |

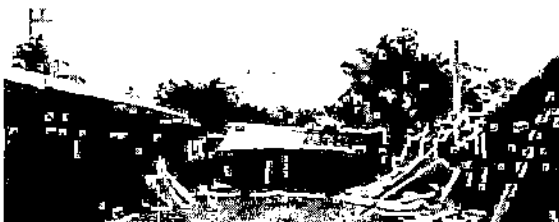
| Mejora correspondiente al señor Agustino Caro. Se evidenció que se están tomando medidas persuasivas para que el propietario acepte la oferta. | Durante la auditoría se evidenció que uno de los mejoratorios con los que se ha tenido inconvenientes es una señora con condiciones de discapacidad. A 17 de julio de 2017 no se cuenta con acuerdo. |

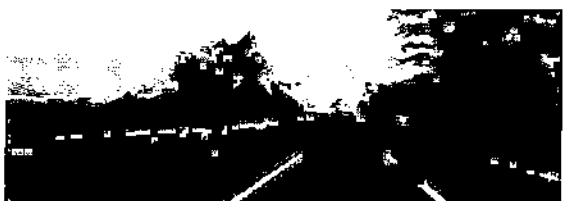
| Se evidenció adecuado estado del pavimento, así como señalización horizontal, lo cual fomenta la seguridad vial del corredor. | En la variante Mamonal-Gambote se han adelantado las obras de estabilización geotécnica, así como intervenciones de empedradización. |

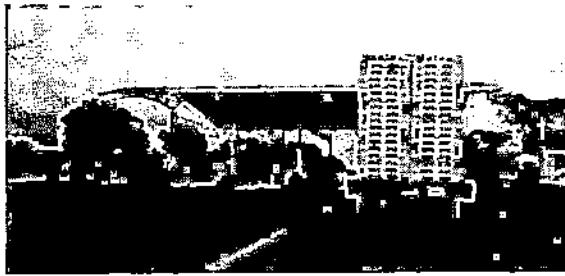
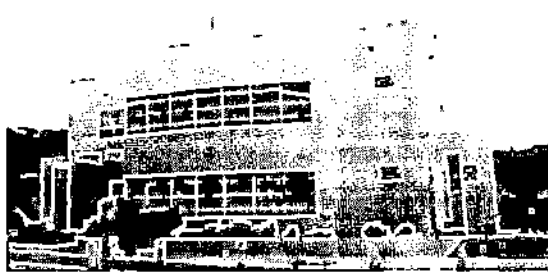
| <p>El peaje Pasacaballos cuenta con semáforos de marquesina y barreras de control. La interventoría tiene instaladas cámaras de video en cada uno de los carriles.</p> | <p>El peaje Pasacaballos cuenta con infraestructura física que le permite funcionar de manera adecuada.</p> |

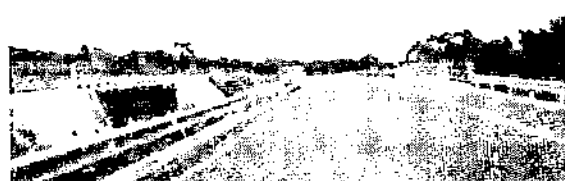
| <p>Se considera que las condiciones del corredor Palmar de Varela – Sabanagrande cuenta con condiciones de seguridad y comodidad adecuadas. En la fotografía se evidencia demarcación horizontal y elementos de protección lateral.</p> | <p>El peaje Sabanagrande cuenta con semáforos de marquesina y barreras de control. La interventoría tiene instaladas cámaras de video en cada uno de los carriles.</p> |
