AGENCIA NACIONAL DE INFRAESTRUCTURA
Memorando No. 2013-102-009100-3
Fecha: 19/11/2013 11:23:54->102
FUN: JAVIER ALBERTO HERNA-500
Anexos: INFORME

ASUNTO: Entrega del informe de seguimiento a la función pública de supervisión e interventoría asociadas al proyecto de concesión Vial Ruta del Sol Sector III, PEI No. 56.

Informe de Verificación a la función pública de supervisión e interventoría a la concesión Vial Ruta del Sol Sector III, Plan de Evaluación Independiente (PEI) N° 56

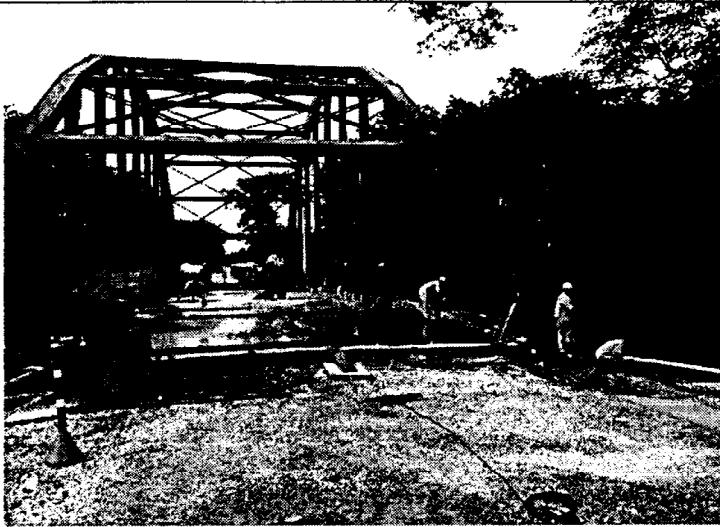
ITEM : Técnico	ITEM : Técnico
Foto 1	Foto 2

FECHA : Octubre de 2013	
DETALLE: Construcción de Puente Sevilla, en la primera foto (arco, pendones, vigas transversales y riostras), en la segunda foto se aprecia inundación de losa para curado del concreto.

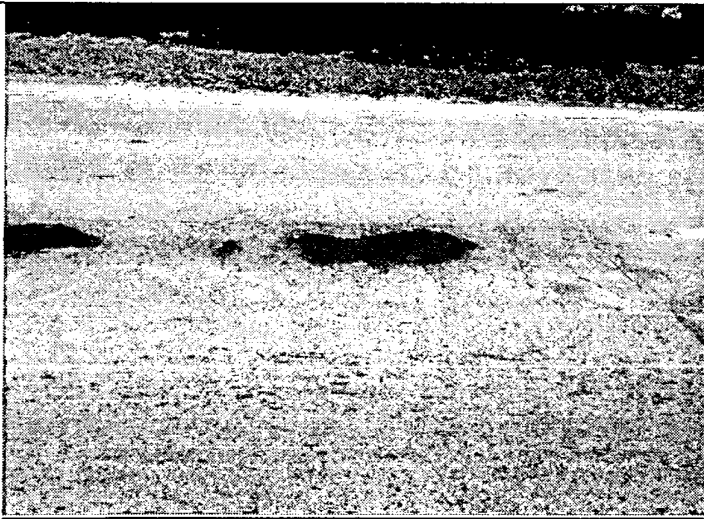
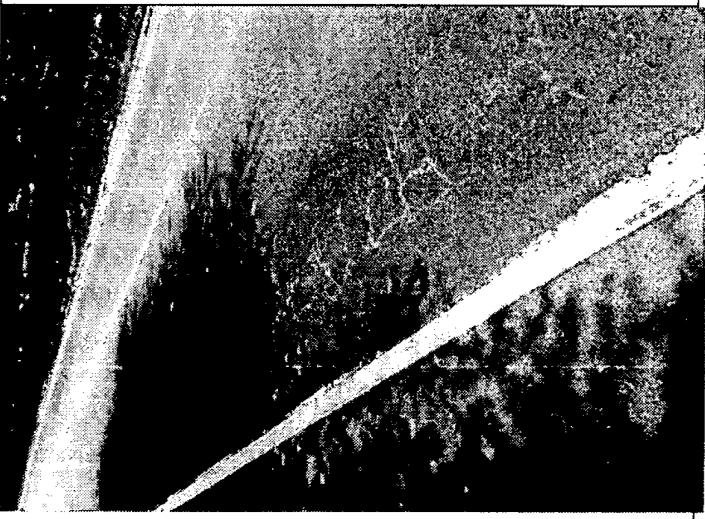
ITEM : Técnico	ITEM : Técnico
Foto 7	Foto 8

- Fisuras en el 19+100 en la ruta 4518, tramo 4
 - Defensa impactará en la 16+700, tramo 4
 - Se presenta piel de cocodrilo que se pretende re parchar por parte del concesionario desde el PR71+00 al 75+00, y donde a juicio del tipo de falla se debería rehabilitar en su totalidad. tramo 4

FECHA : Octubre de 2013	FECHA : Octubre de 2013
DETALLE: En el tramo 4 de la ruta que conduce de Y de Ciénaga a Bosconia, se presenta piel de cocodrilo que se pretende re parchar por parte del concesionario desde el PR71+00 al 75+00, y donde a juicio del tipo de falla se debería rehabilitar en su totalidad.

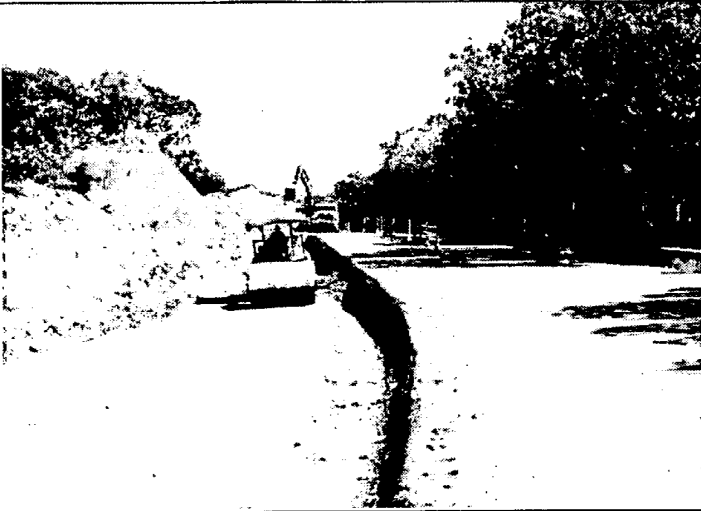
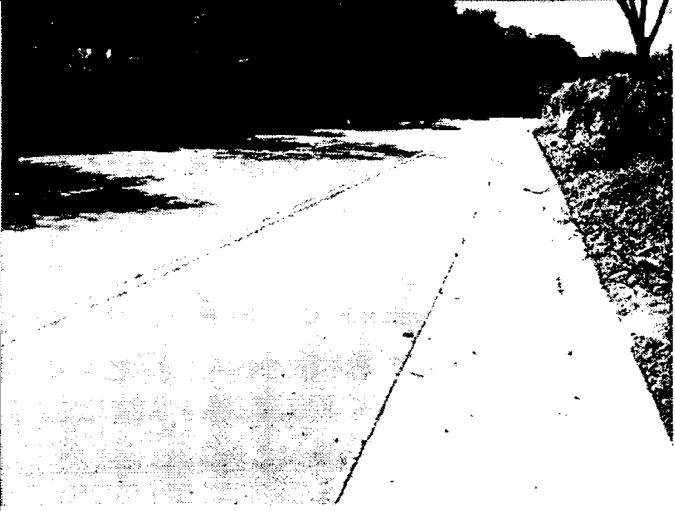
ITEM : Técnico	ITEM : Técnico
Foto 9	Foto 10

FECHA : Octubre de 2013	FECHA : Octubre de 2013
DETALLE: Hito 25, ubicado en la vía que conduce de Bosconia hacia Valledupar, se encuentra el 95 % de avance tan solo se tiene a nivel de base el Pr27+500, del 28+500 al 29+00	DETALLE: Se evidencio en visita que el porcentaje de obra ejecutada del hito 25 es del 95.88% contrastado con el porcentaje de tiempo transcurrido que es del 93%

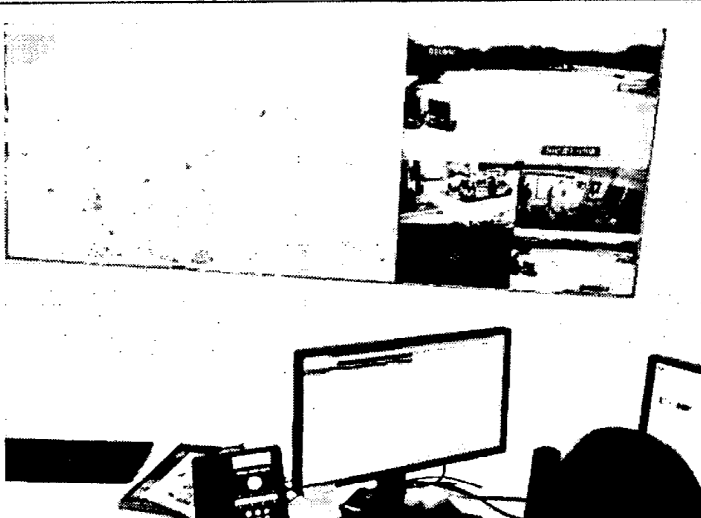
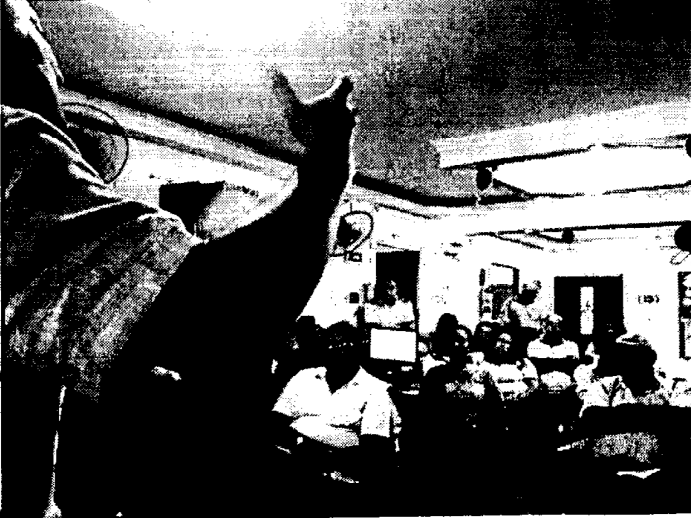
ITEM : Técnico	ITEM : Técnico
Foto 11	Foto 12

FECHA : Octubre de 2013	FECHA : Octubre de 2013
DETALLE: Verificación del CCO, es necesario precisar que el acta de entrega tiene varias observaciones que deben ser verificadas	DETALLE: Reunión con la Interventoría El Sol, donde se reforzó y destacó lo importante de la incorporación de las interventorías a los fines esenciales del Estado y la aplicación de las Buenas Prácticas en todas las actividades de la interventoría
