AGENCIA NACIONAL DE INFRAESTRUCTURA  
**Memorando No. 2013-102-007659-3**  
Fecha: 03/10/2013 16:02:55->102  
FUN: CAMILO MENDOZA ROZO -300  
Anexos: INFORME

**ASUNTO:** Entrega de auditoría del seguimiento a las acciones de la supervisión y la interventoría del proyecto de concesión Bogotá- Villavicencio, PEI No. 59

**Informe de Auditoría del seguimiento a las acciones de la  
Supervisión y la Interventoría del proyecto de concesión  
Bogotá – Villavicencio (PEI 59)**

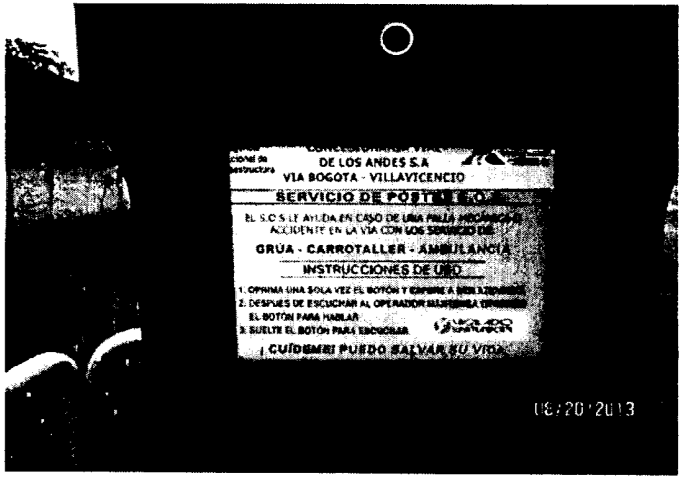
Item:	Técnico
Numero Foto	5   Concesión Bogota Villavicencio

Fecha:	20 de Agosto de 2013
Detalle	Sitio de información implementada en las estructuras de los postes de emergencia de la vía, con logotipos incompletos de la ANI.

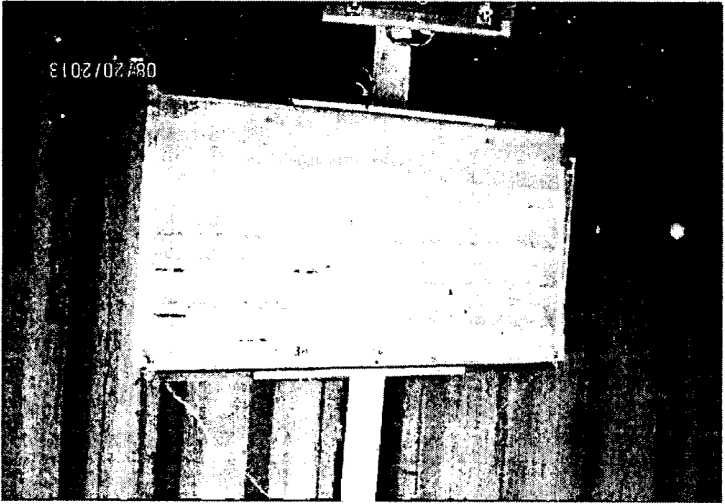
Item:	Técnico	Numero Foto	12   Concesión Bogota Villavicencio

Detalle		Túnel 9 portal 17: implementación de recomendaciones de pasada auditoría y zona de deslizamiento sin solución a la entrada del túnel.	
Fecha:		20 de Agosto de 2013

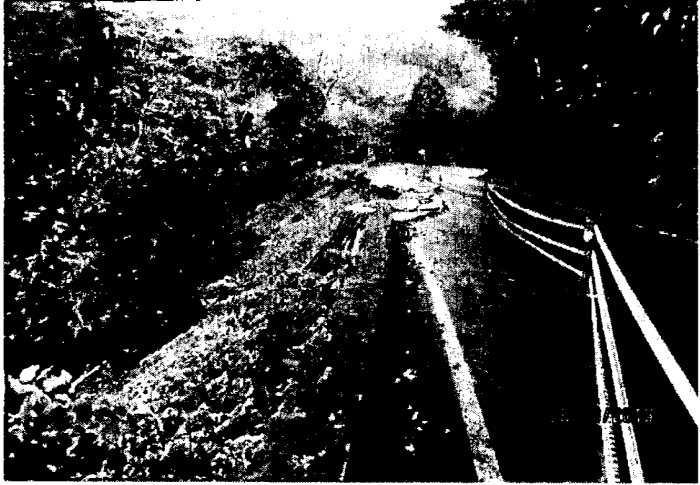
Ítem:	Técnico	
Numero Foto	13	Concesión Bogota Villavicencio

13	Fallo geológico de importancia en la variante Pipiral que ya está afectando la banca de la vía existente.
14	Situación estructural grave en el puente existente de la Caridad, localizado en el K63+800 , que requiere solución inmediata.
15	Estado actual de los apoyos del costado Villavicencio del puente existente de la Caridad, con presencia de acero de refuerzo de las estructuras en estado de corrosión.
16	Junta transversal que contiene los apoyos de neopreno en situación peligrosa, por desnivel apreciable, potencializando accidentes de motos o bicicletas.
17	Logotipo del proyecto con arte institucional de la ANI actualizado. Se resalta que no existe en la valla telefonos ni orientación a los ciudadanos para comunicarse con el conesionario y/o interventoría.
18	Valla en el sector de la quebrada Tequena con arte desactualizado, aparece aún el INCO y los teléfonos que aparecen en ella no funcionaron a través de la Auditoría.

Fecha:	20 de Agosto de 2013	
Detalle	Fallo geológico de importancia en la variante Pipiral que ya está afectando la banca de la vía existente.

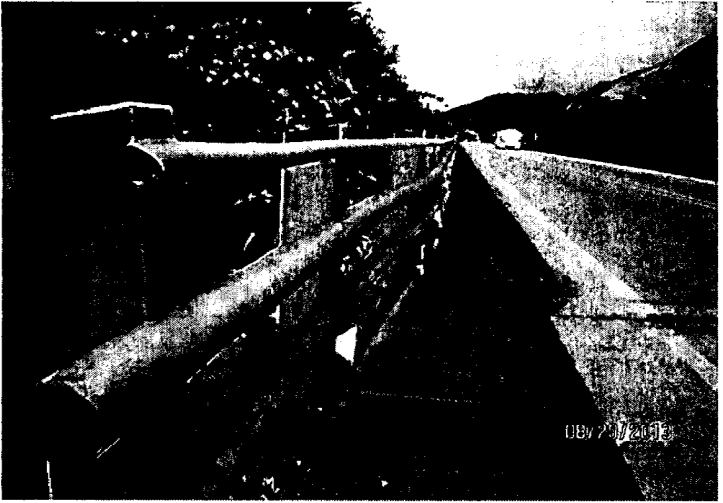
Ítem:	Técnico	
Numero Foto	14	Concesión Bogota Villavicencio

Como complemento de ésta situación, el tema estructural cobra especial relevancia, al apreciar en el transcurso de la misma auditoría, en la parte baja del puente vehicular, específicamente en la pila del costado Villavicencio, una situación de grietas masivas sobre éste elemento, con presencia además de desprendimientos de los concretos de revestimiento sobre el refuerzo estructural, que generan presencia a la vista de corrosión en las varillas estructurales del citado elemento, situación muy peligrosa a nivel de la estabilidad de éste elemento y que por corresponder a uno de los apoyos principales del puente vehicular, requiere una solución inmediata.

Fecha:	20 de Agosto de 2013	
Detalle	Situación estructural grave en el puente existente de la Caridad, localizado en el K63+800 , que requiere solución inmediata.

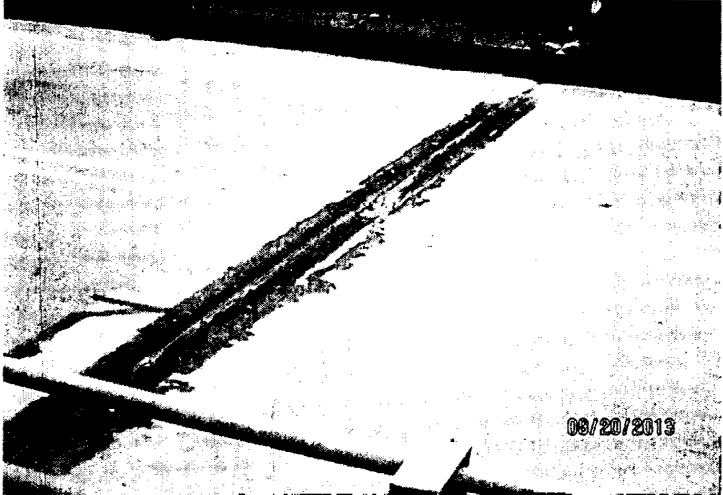
Ítem:	Técnico	
Numero Foto	16	Concesión Bogota Villavicencio

Fecha:	20 de Agosto de 2013	
Detalle	Junta transversal que contiene los apoyos de neopreno en situación peligrosa, por desnivel apreciable, potencializando accidentes de motos o bicicletas.

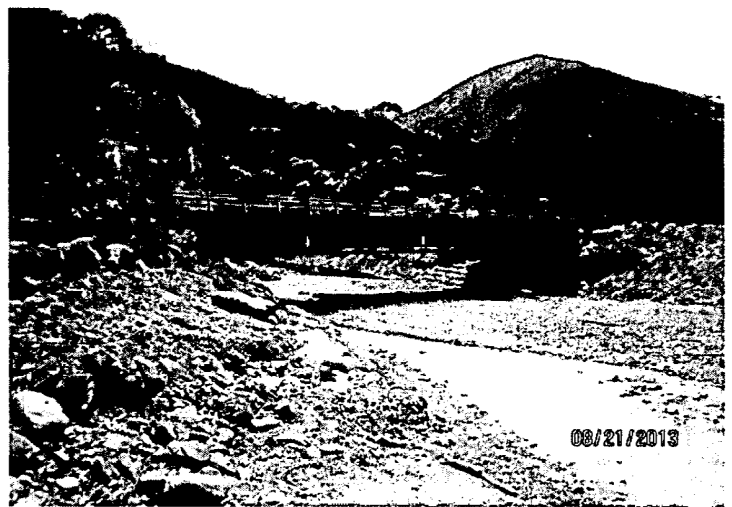
Ítem:	Técnico
Numero Foto	22   Concesión Bogota Villavicencio

Fecha:	20 de Agosto de 2013
Detalle	Puente sobre quebrada la Estaquecá con poco galibo entre vigas y terreno natural que limitan la posibilidad de desplazamiento de masas importantes bajo la estructura de concreto.

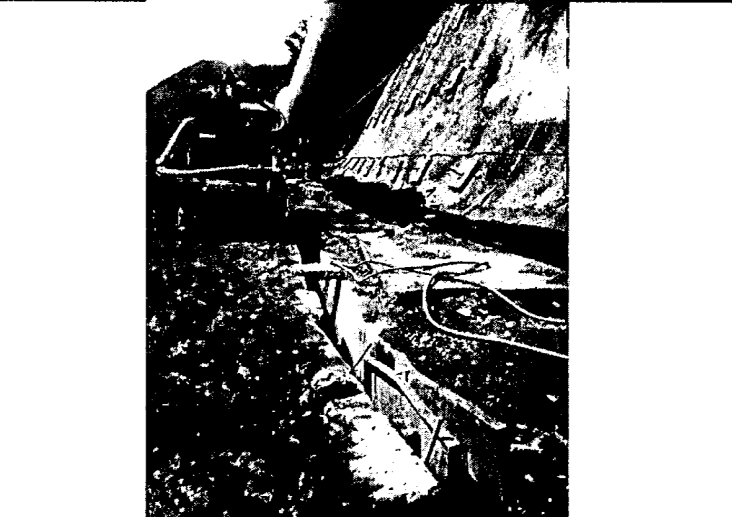
Ítem:	Técnico
Numero Foto	24   Concesión Bogota Villavicencio

Fecha:	20 de Agosto de 2013
Detalle	Manejos mejorados de la parte de conducción y sedimentación de aguas industrializadas en los túneles, producto de observación de auditoría pasada de la OCI.

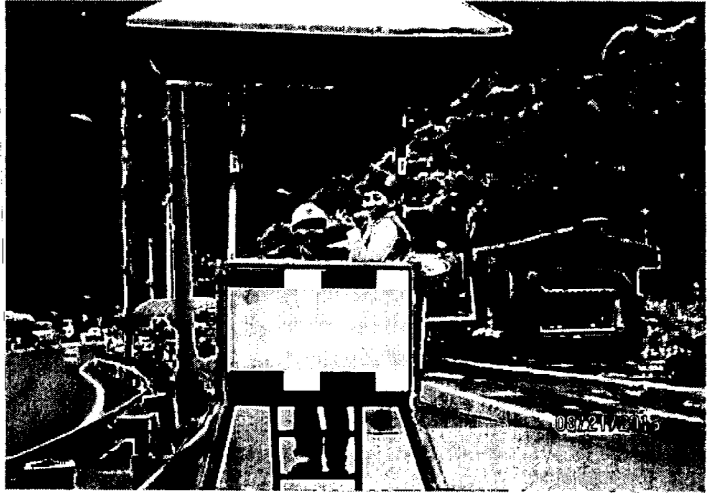
Ítem:	Técnico
Numero Foto	26   Concesión Bogota Villavicencio

Fecha:	20 de Agosto de 2013
Detalle	Falta de señalización de auxiliar de la estación de pesaje de Alto de la Cruz que se requiere reponer a las dañadas recientemente y que es necesario para la correcta labor de la auxiliar.

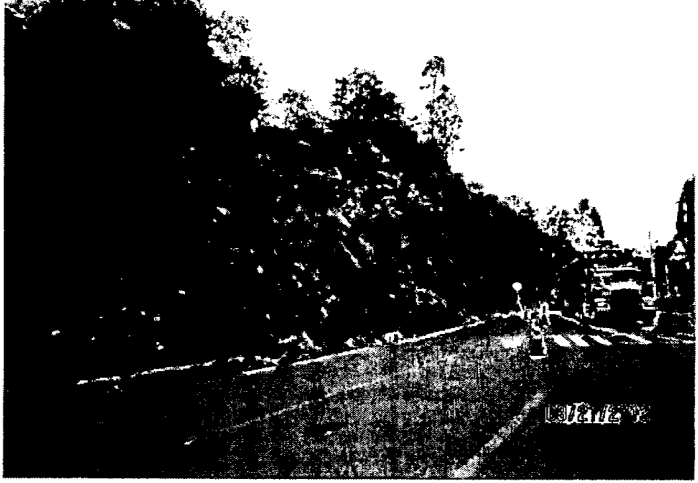
Ítem:	Técnico
Numero Foto	28   Concesión Bogota Villavicencio

Fecha:	20 de Agosto de 2013
Detalle	Deslizamiento de gran envergadura en la zona de estación de pesaje de Alto de la Cruz que requiere adicionalmente de la limpieza regular, de las obras de protección y contención asociadas.
