# INFORME DE AUDITORÍA

**Informe de auditoría a la función pública de la  
Interventoría y del Equipo de Coordinación y  
Seguimiento del contrato de concesión No. 447 de  
1994, correspondiente al proyecto de concesión  
carretera Bogotá - Villeta**

**OFICINA DE  
CONTROL INTERNO**

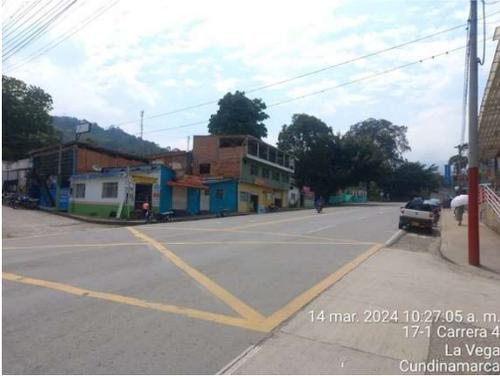
| Foto 1. Retorno El Rey (PR90 – K56+000). | Foto 2. Locales comerciales sector retorno El Rey (PR90 – K56+000) |
| <p>El retorno se proyecta sobre el costado occidental del PR90 de la ruta nacional 5008 (izquierda en la fotografía). Se considera que contribuirá a regularizar los cruces en el paso por el municipio de La Vega, aportando a la seguridad vial.</p> | <p>Se evidenciaron locales comerciales que se tendrán que demoler al estar ubicados en el predio donde se proyecta la construcción del retorno; situación que demanda gestión social al interior del proyecto.</p> |

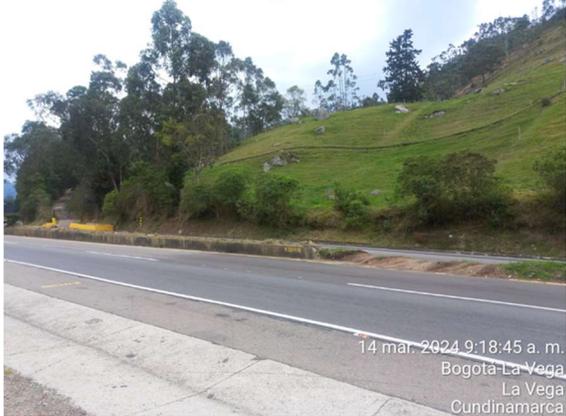
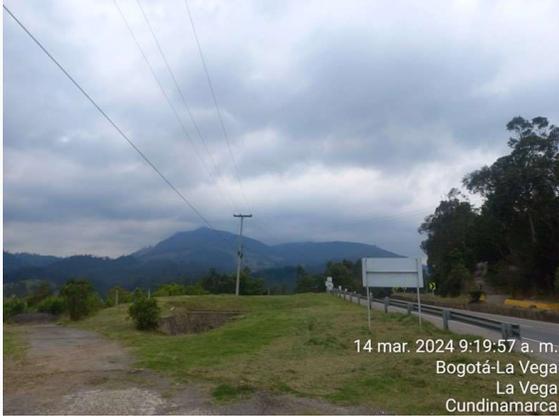
| Foto 3. Sector retorno Jericó (PR112 – K32+900). | Foto 4. Sector retorno Jericó (PR112 – K32+900). |

| Foto 3. Sector retorno Jericó (PR112 – K32+900). | Foto 4. Sector retorno Jericó (PR112 – K32+900). |
|--|---|
| <p><b>Fuente:</b> Visita Oficina de Control Interno marzo 14 de 2024.</p> <p>Se evidenció que la construcción del retorno Jericó surge de una acción popular de 2015 que dio lugar a acuerdos con el municipio de La Vega; así como a requerimientos de la Autoridad Nacional de Licencias Ambientales, como se evidencia, por ejemplo, en la Resolución N°3034 del 20 de diciembre de 2023 la ANLA.</p> | <p><b>Fuente:</b> Visita Oficina de Control Interno marzo 14 de 2024.</p> <p>No obstante, se cuente con los estudios y diseños y se tenga contemplada la fuente de financiación de las obras, la construcción del retorno Jericó requiere de gestiones adicionales, tal como la relacionada con la adquisición predial requerida para su ejecución.</p> |

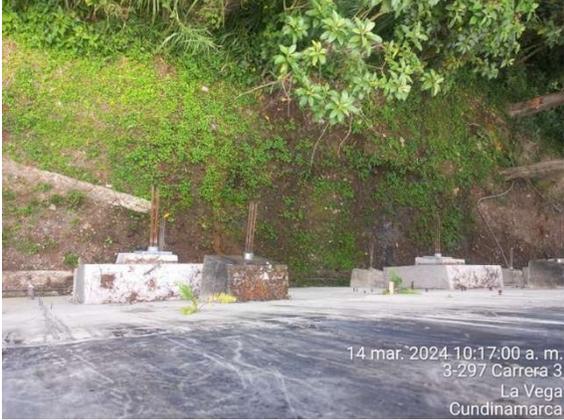
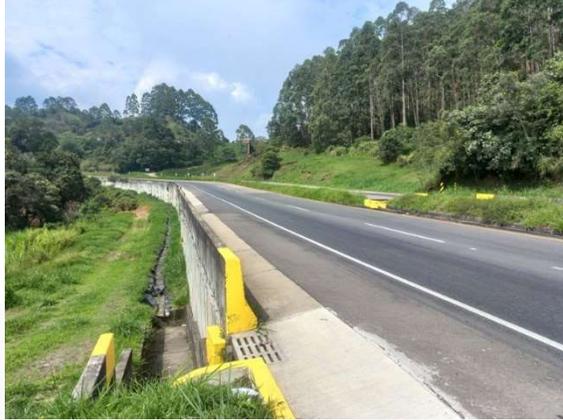
| <p>Foto 5. Intervención K52+200 (PR92+750) – Calzada norte.</p> | <p>Foto 6. Intervención K46+180 (PR98+700) – Calzada norte.</p> |

| <p>Se evidenció que el Concesionario ha adelantado obras de estabilización del terraplén con la construcción y tensionamiento de anclajes en el muro ubicado en la calzada norte del PR92+750 (Fotografía tomada desde el borde de vía hacia la parte inferior del muro)</p> | <p>No obstante, se evidenció la ejecución de actividades orientadas a mitigar la inestabilidad en el sector (construcción de muro, drenaje y nivelación de pavimento) se evidenciaron desplazamientos en la obra de contención; lo cual tiene el seguimiento correspondiente a través de control topográfico.</p> |

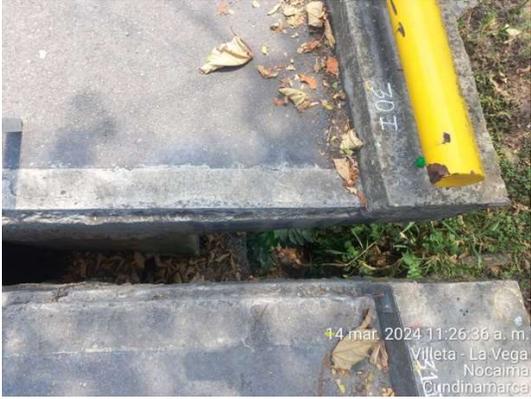
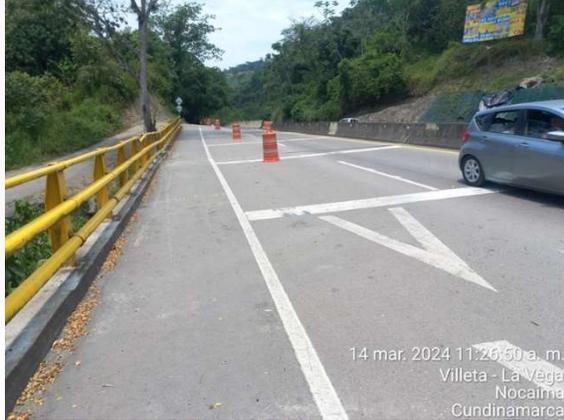
| <p>Foto 7. Afectaciones puente Caiquero (K68+310 - PR76+850).</p> | <p>Foto 8. Condiciones puente Caiquero calzada Bogotá - Villeta (K68+310 – PR76+850).</p> |

| <p>Se evidenciaron desplazamientos en la estructura del puente vehicular Caiquero, lo que, según se evidencia en la comunicación con radicado ANI No. 20244090070512 del 19 de enero de 2024, ha dado lugar a intervenciones desde noviembre de 2022.</p> | <p>Condiciones actuales del puente en la calzada Villeta – Bogotá. Se evidencia hundimiento, así como la implementación de señalización temporal para evitar carga en la zona afectada.</p> |

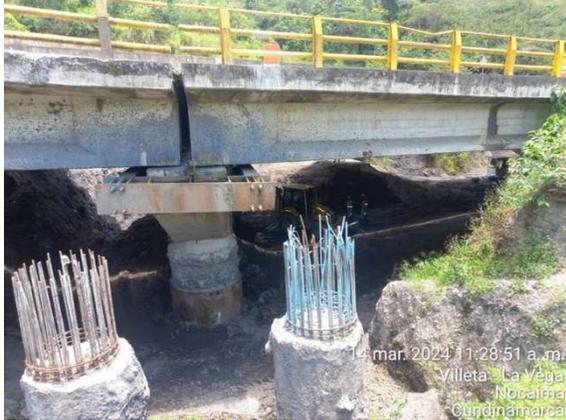
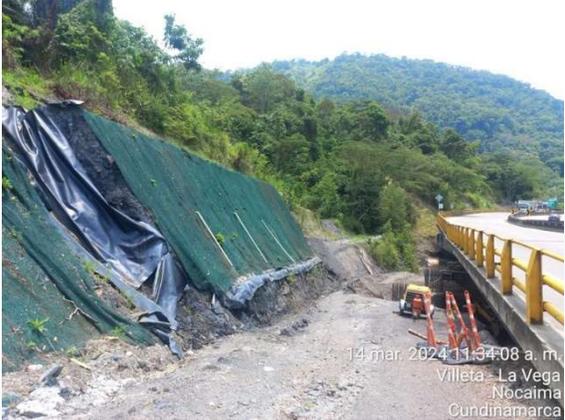
| <p>Foto 9. Afectaciones puente Caiquero (K68+310 - PR76+850).</p> | <p>Foto 10. Condiciones puente Caiquero calzada Bogotá - Villeta (K68+310 – PR76+850).</p> |

| <p>La intervención de rehabilitación de la estructura ha tenido reprocesos en cuanto al desempeño de la cimentación, lo que ha dado lugar a reajustes en los diseños de la solución.</p> | <p>Se evidenciaron intervenciones para estabilizar el talud de corte aledaño a la calzada sentido Bogotá – Villeta.</p> |

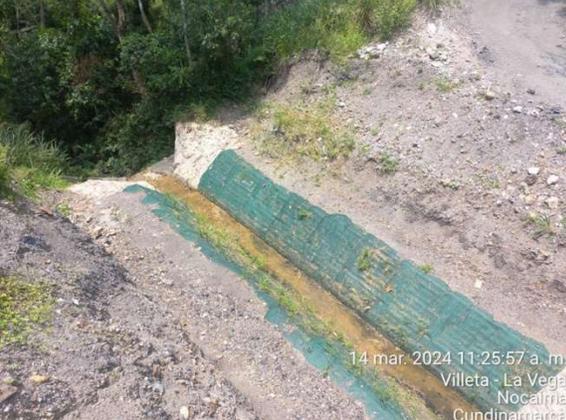
| <p>Foto 11. Canal abierto Caiquero (K68+310 – PR76+850).</p> | <p>Foto 12. Excavaciones Caiquero (K68+310 – PR76+850).</p> |
| <p>Evidencia de canal abierto construido para el manejo de aguas en el sector del puente Caiquero.</p> | <p>El estado de avance de las obras de rehabilitación del puente ha dado lugar a la emisión de alertas por parte de la Interventoría, según se evidencia en la comunicación con radicado ANI No. 20244090070512 del 19 de enero de 2024.</p> |

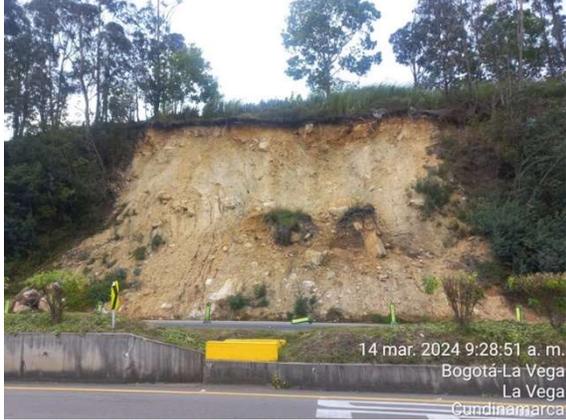
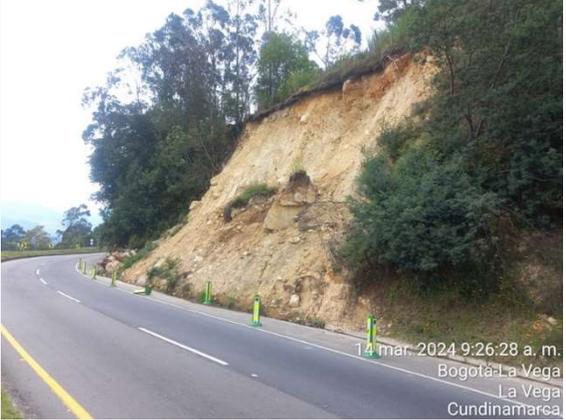
| Foto 13. Erosión K33+700 – PR110+930. | Foto 14. Erosión K33+700 – PR110+930. |

Por ejemplo, se tiene el caso de la inestabilidad presentada en el sector del K33+700 (PR110+930), que afectó la operación de la vía en abril de 2023,<sup>8</sup> sobre la que el Concesionario ha implementado acciones de retiro de material y señalización temporal. Enseguida se muestra registro fotográfico del sector a marzo de 2024:

| Foto 13. Erosión K33+700 – PR110+930. | Foto 14. Erosión K33+700 – PR110+930. |
|---|--|
| <p>Se evidenció erosión en la calzada sentido Villeta – Bogotá que genera alertas de desprendimiento de material en el corredor vial; situación que se podría agravar en época de lluvias.</p> | |

Con relación a la erosión presente en el K33+700, se evidenció que mediante memorando con radicado ANI No. 20233060334821 del 15 de septiembre de 2023, la ANI solicitó a la Interventoría llevar a cabo el análisis integral de las obligaciones del Concesionario, respecto a la atención de la inestabilidad mencionada. La Interventoría concluyó que la atención de la inestabilidad se enmarca en las obligaciones que el Concesionario tiene en materia de operación y mantenimiento del corredor vial, lo que se corrobora con la advertencia de incumplimiento emitida al Concesionario a través de la comunicación con radicado ANI No. 20234091309302 del 15 de noviembre de 2023; ante lo que el Concesionario, mediante comunicación con radicado ANI No. 20244090093242 del 24 de enero de 2024 respondió en los siguientes términos:

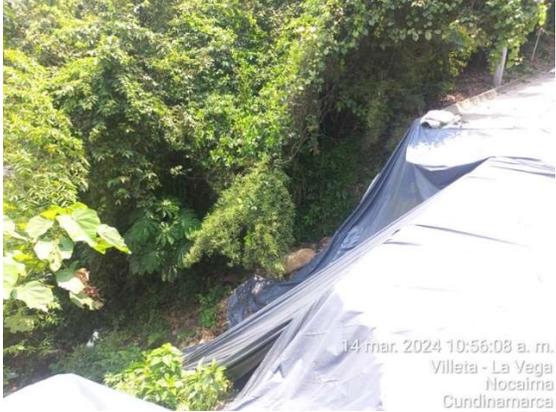
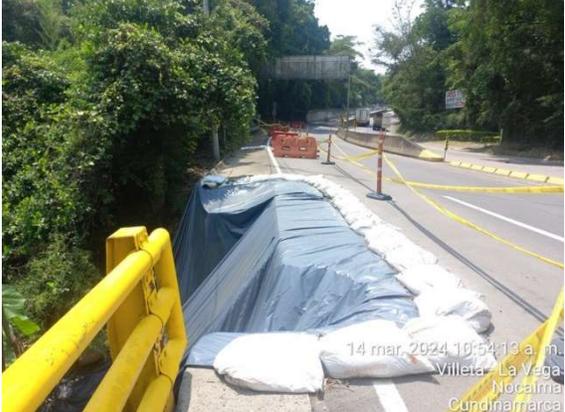
| <p>Foto 15. Afectación puente Natautá (K61+200 - PR83+250)</p> | <p>Foto 16. Puente Natautá (K61+200 - PR83+250)</p> |

| <p>Ante la pérdida de banca se ha implementado cierre a un carril en la calzada sentido Bogotá - Villeta con la señalización temporal, así como un sistema temporal de protección de la zona afectada.</p> | |

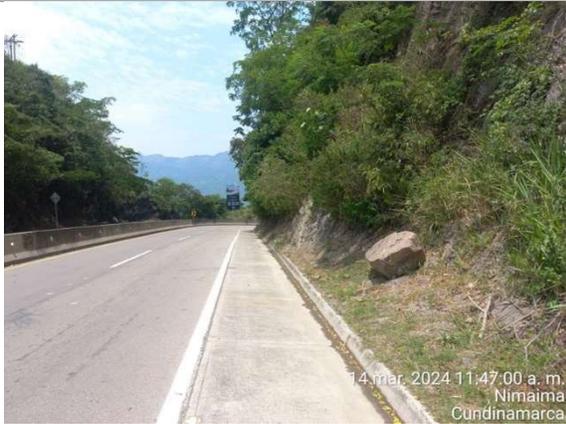
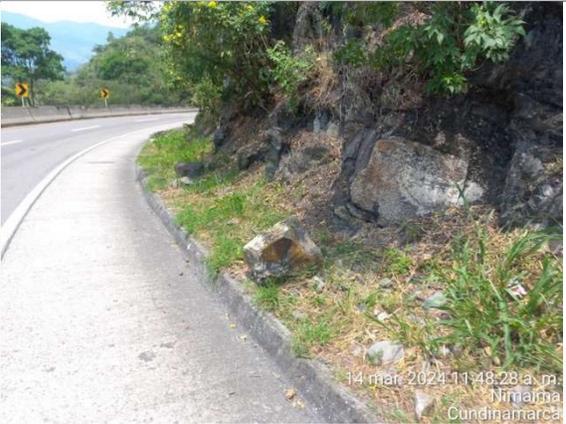
| Foto 17. Caída de rocas K70+000. | Foto 18. Caída de rocas K70+000. |

| Foto 17. Caída de rocas K70+000. | Foto 18. Caída de rocas K70+000. |
|--|--|
| <p>Se evidenció la caída de rocas del talud de corte en el sector del K70+000, lo que demuestra la necesidad de medidas de estabilización para disminuir la probabilidad de efectos negativos en el sector.</p> | |

A marzo de 2024 se cuenta con un presupuesto para la estabilización de los taludes en el K70+000, lo que correspondería a las primeras actividades que se deben surtir para lograr la suscripción de las

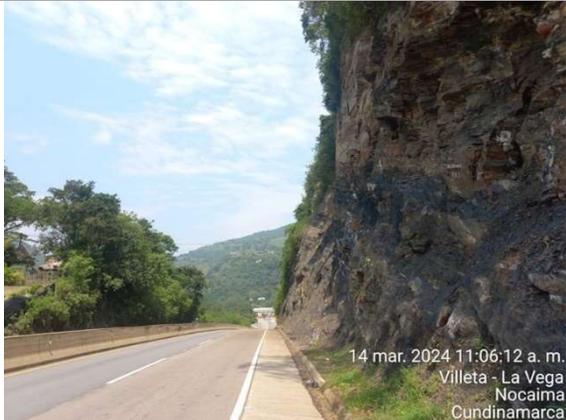
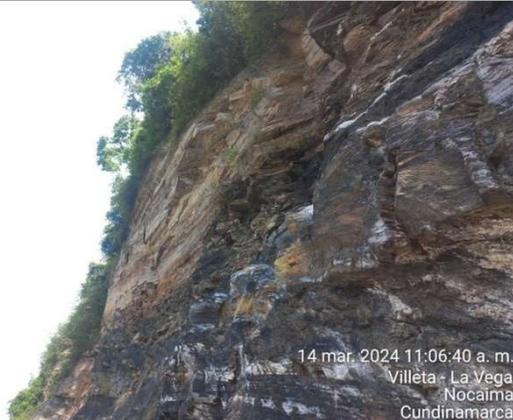
| Foto 19. Inestabilidad K67+500. | Foto 20. Inestabilidad K67+500. |

El 14 de marzo de 2024 la Oficina de Control Interno evidenció que el tramo en cuestión operaba en condiciones normales; sin embargo, la ausencia de uniformidad en el talud y la ausencia de protección demuestra la necesidad de intervenir el talud para así disminuir la probabilidad de efectos negativos sobre la operación y seguridad en el corredor vial. Enseguida se presenta el registro fotográfico correspondiente:

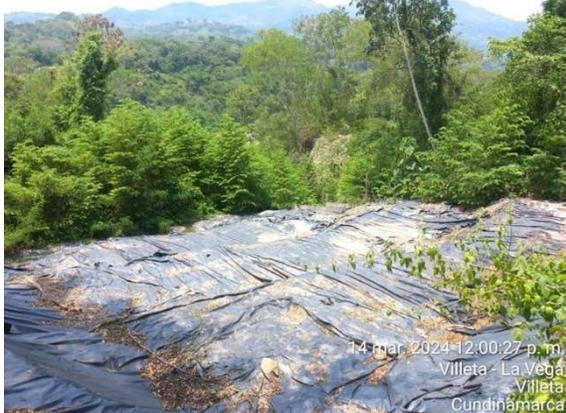
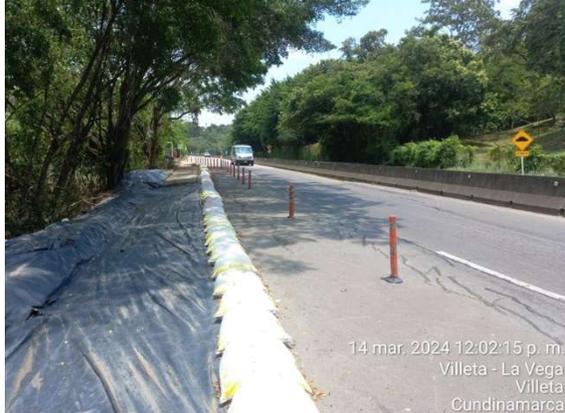
| Foto 21. Atención inestabilidad K75+200 – PR69+550. | Foto 22. Atención inestabilidad K75+200 – PR69+550. |

| <p>Se evidenció que las obras de mitigación incluyeron la construcción de terrazas en la parte inferior del talud, así como sello de fisuras en el pavimento y manejo de aguas superficiales.</p> | |

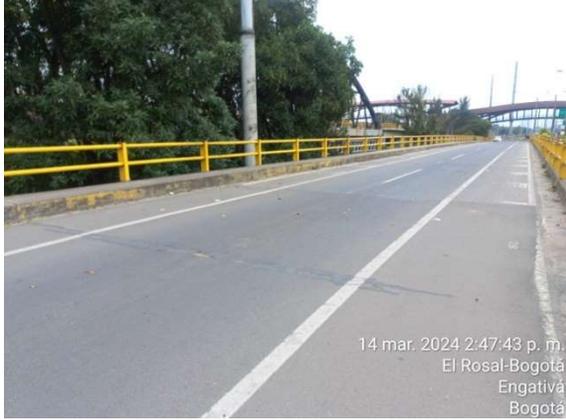
| Foto 23. Puente El Cortijo K0. | Foto 24. Puente El Cortijo K0. |
| <p>A partir de un ejercicio de diagnóstico visual, se considera que las juntas transversales de la estructura deben ser intervenidas.</p> | <p>Se evidenció material de refuerzo de la estructura (izquierda) expuesto.</p> |

En ese orden de ideas, a marzo de 2024 se cuenta con un presupuesto para que el Concesionario lleve a cabo la revisión estructural del puente El Cortijo, lo que está condicionado a la implementación de un mecanismo para que la estructura pueda ser intervenida en el marco del contrato de concesión No. 447 de 1994. Los resultados de la revisión estructural definirán las acciones a implementar en el puente El Cortijo; sin embargo, se reitera que, a abril de 2024, el puente vehicular no puede ser intervenido en el marco del contrato de concesión No. 447 de 1994, en razón a que la estructura no hace parte del proyecto.

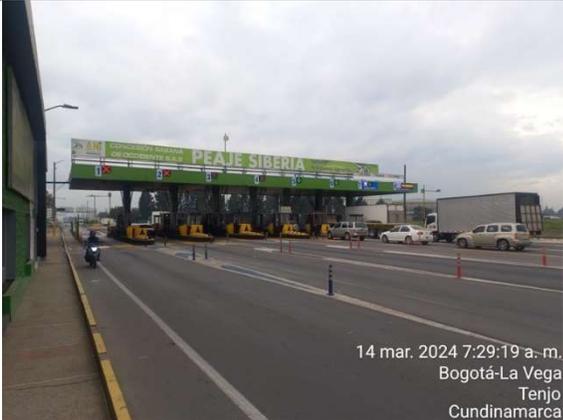
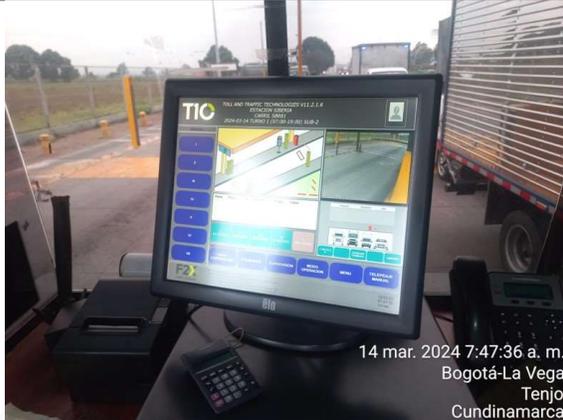
| <p>Foto 25. Peaje Siberia.</p> <p>14 mar. 2024 7:29:19 a. m.<br/>Bogotá-La Vega<br/>Tenjo<br/>Cundinamarca</p> | <p>Foto 26. Equipos sistema IP/REV peaje Siberia.</p> <p>14 mar. 2024 7:47:36 a. m.<br/>Bogotá-La Vega<br/>Tenjo<br/>Cundinamarca</p> |
| <p><b>Fuente:</b> Visita Oficina de Control Interno marzo 14 de 2024.<br/>Se evidenció que se tienen dos carriles exclusivos para pago electrónico, así como dos carriles mixtos.</p> | <p><b>Fuente:</b> Visita Oficina de Control Interno marzo 14 de 2024.<br/>En conjunto con la Interventoría y el Concesionario se evidenció el funcionamiento del sistema de telepeaje.</p> |

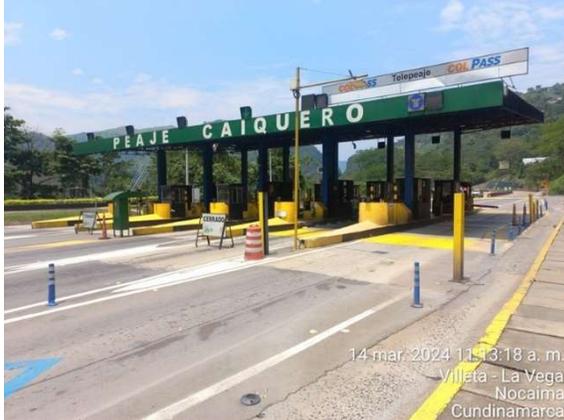
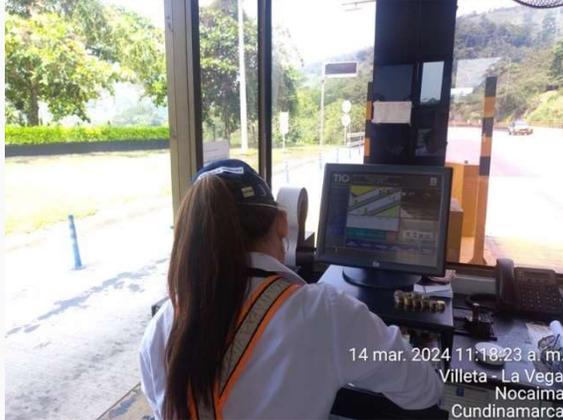
| <p>Foto 27. Peaje Caiquero.</p> <p>14 mar. 2024 11:13:18 a. m.<br/>Villeta - La Vega<br/>Nocaima<br/>Cundinamarca</p> | <p>Foto 28. Equipos sistema IP/REV peaje Caiquero.</p> <p>14 mar. 2024 11:18:23 a. m.<br/>Villeta - La Vega<br/>Nocaima<br/>Cundinamarca</p> |
| <p><b>Fuente:</b> Visita Oficina de Control Interno marzo 14 de 2024.<br/>Se evidenció que se tienen dos carriles exclusivos para pago electrónico, así como dos carriles mixtos.</p> | <p><b>Fuente:</b> Visita Oficina de Control Interno marzo 14 de 2024.<br/>En conjunto con la Interventoría y el Concesionario se evidenció el funcionamiento del sistema de telepeaje.</p> |
