ASUNTO: Informe de auditoría a la función pública de la Supervisión del contrato de concesión número O-ATLA-00-99, suscrito entre FERROVIAS (cedido al INCO hoy la Agencia Nacional de Infraestructura) y la Sociedad Ferrocarriles del Norte de Colombia – FENOCO S.A., proyecto Red Férrea del Atlántico.

INFORME DE AUDITORÍA

Informe de auditoría a las funciones públicas de supervisión asociadas al proyecto férreo Red Férrea del Atlántico

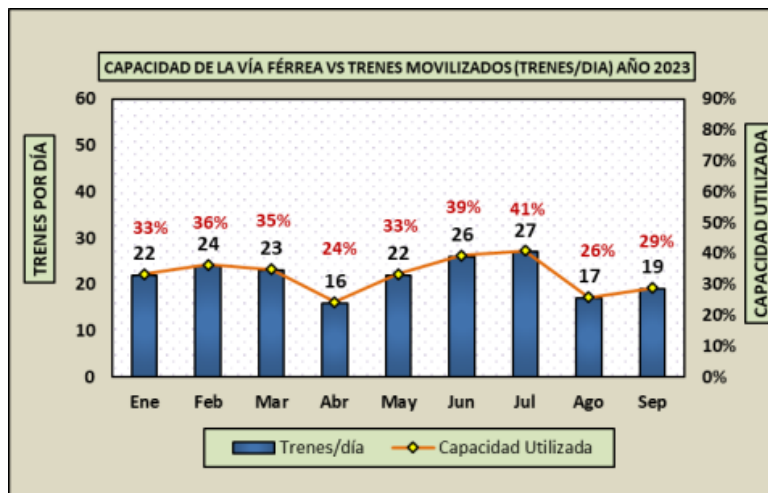
Ilustración 3. Utilización de la Capacidad de vía (toneladas/mees)

De la misma forma, del cálculo realizado de capacidad de la vía estimada en 100,98 millones de toneladas/año (método AAR) relacionado por la Interventoría, se estima una capacidad utilizada que promedia el 30% en los meses del año en curso.

De manera general, la observación de los registros permite evidenciar que existe una elevada capacidad de la vía férrea disponible en la actualidad. Tomando en consideración que casi en su totalidad el volumen de carga corresponde al carbón, es entendible que la producción de los operadores de este mineral determina en su mayor parte el comportamiento del proyecto, y de nuevo, se hace patente la necesidad de incentivar la movilización de cargas diferentes para lograr dos objetivos: aumentar el aprovechamiento de la infraestructura y reducir la dependencia de un único producto transportado. Esto teniendo como objeto lograr la fundamentación del modo férreo como parte importante en la competitividad nacional.

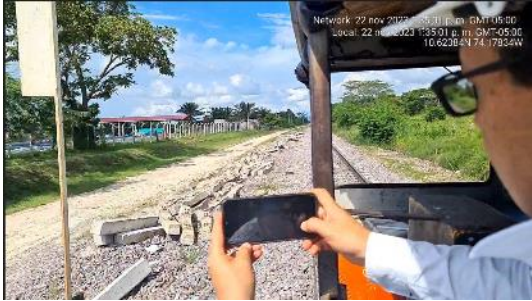
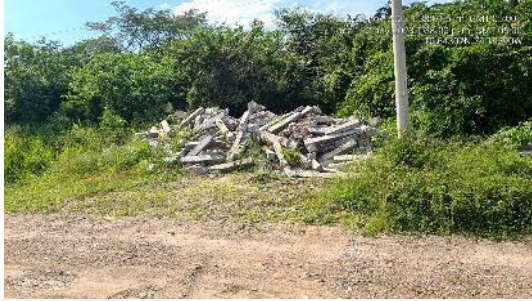
<p>Foto 7. PK885 Registro de elementos de vía sobre el corredor, en el sector del descarrilamiento PK885-888.</p>	<p>Foto 8. PK886. Registro de elementos de vía sobre el corredor, en el sector del descarrilamiento PK885-888.</p>

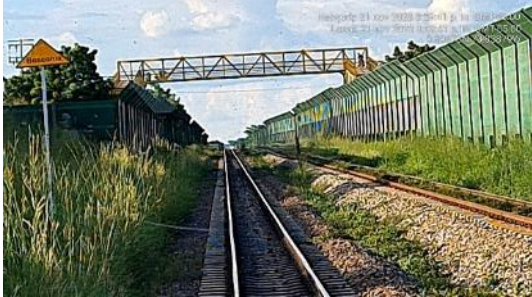
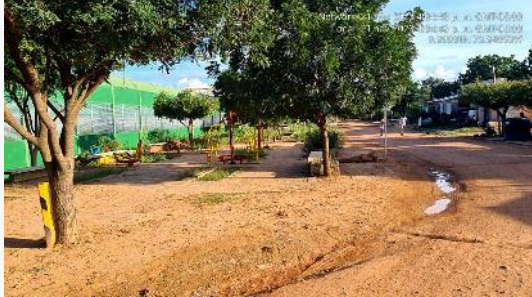
<p>Foto 11. PK800 Pantallas de aislamiento acústico en el sector Bosconia.</p>	<p>Foto 12. PK800 estado de las obras complementarias realizadas con el proceso de reasentamiento e instalación de pantallas. Parque lineal.</p>

<p>Fuente: Registro fotográfico de la Oficina de Control Interno en visita adelantada el 21-11-2023.</p>	<p>Fuente: Registro fotográfico de la Oficina de Control Interno en visita adelantada el 21-11-2023.</p>
<p>Se evidencia el mantenimiento realizado por el Concesionario a las pantallas instaladas, y el estado actual funcional de las mismas. Con respecto a los parques lineales, se observaron condiciones puntuales en donde se requiere de mantenimiento.</p>

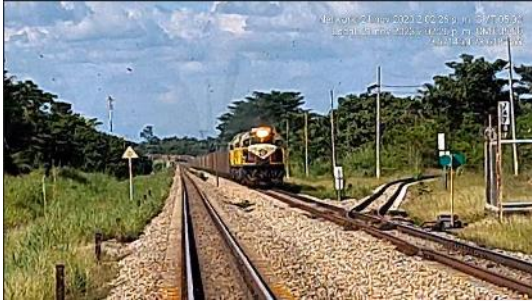
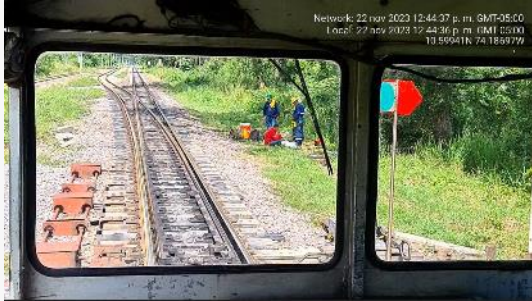
<p>Fuente: Registro fotográfico de la Oficina de Control Interno en visita adelantada el 21-11-2023.</p>	<p>Fuente: Registro fotográfico de la Oficina de Control Interno en visita adelantada el 21-11-2023.</p>
<p>Foto 15. PK747 Cruzamiento con tren de la EOTF DLTD.</p>	<p>Foto 16. PK882 Registro de la activación de cambiavías desde el CCO, estación Aracataca.</p>

<p>Fuente: Registro fotográfico de la Oficina de Control Interno en visita adelantada el 21-11-2023.</p>	<p>Fuente: Registro fotográfico de la Oficina de Control Interno en visita adelantada el 22-11-2023.</p>
<p>La operación ferroviaria se realiza mediante las autorizaciones de avance y control del CCO, utilizando el sistema ITCS implementado.</p>

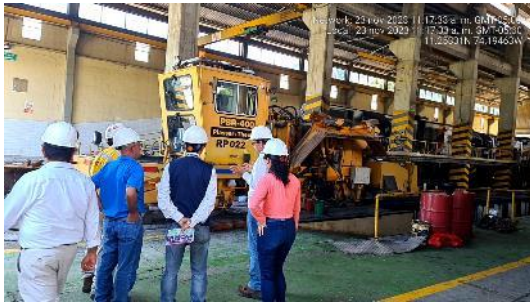
Foto 17. Visita a las instalaciones del taller Santa Marta y mantenimiento de equipos a cargo del Concesionario

Se evidencia el mantenimiento realizado por el Concesionario al material rodante tanto a cargo como de EOTFs, la ejecución de planes de mantenimiento y las instalaciones disponibles.

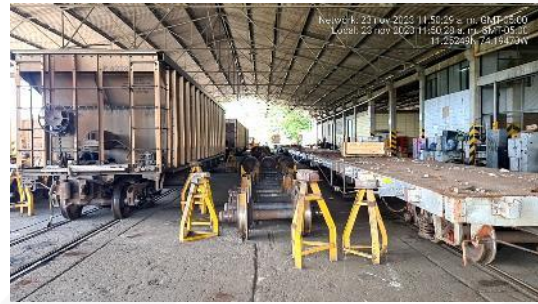
Foto 18. Sección para mantenimiento de equipos remolcados en el taller Santa Marta.

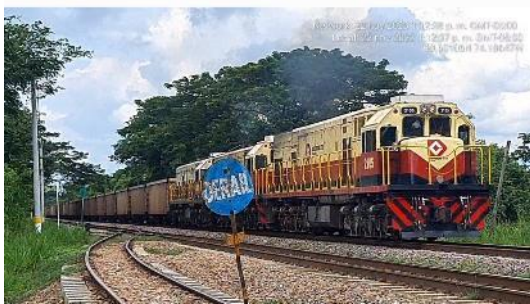
Foto 19. PK882 Tren con vehículos vacíos operado por la EOTF Drummond, observado en la estación Aracataca.

Se evidencia la operación de trenes de carga por parte de EOTFs, sobre la infraestructura concesionada.

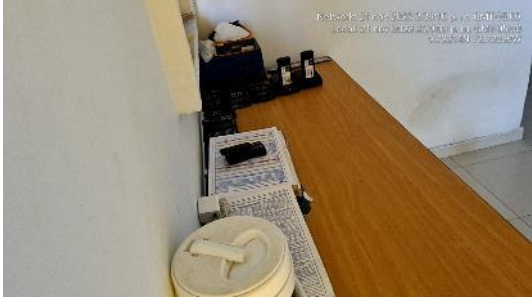
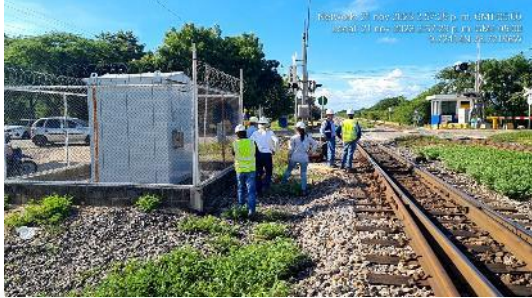
<p>Foto 31. PK768 Disponibilidad de equipos de comunicación en la estación inspeccionada El Paso.</p>	<p>Foto 32. PK768 Infraestructura para la comunicación de equipos en Paso a Nivel El Paso con el CCO.</p>
