**ASUNTO:** Informe de auditoría a la función pública de la Supervisión y de Interventoría asociadas al proyecto de concesión carretera Villavicencio – Yopal.

Informe de auditoría a la función pública de la Supervisión y de  
Interventoría asociadas al proyecto de concesión carretera  
Villavicencio - Yopal

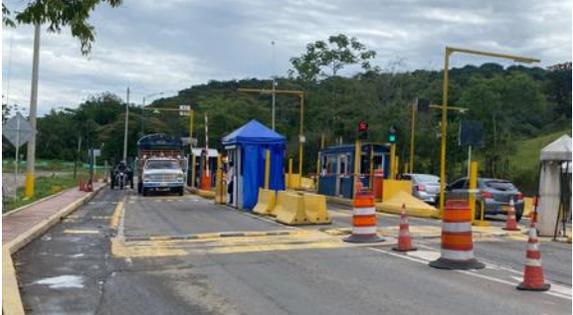
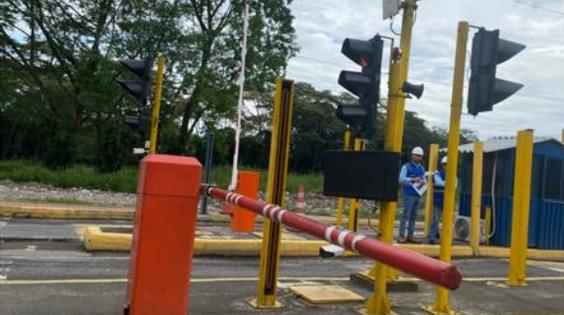
Foto 1. UF1: Peaje puente amarillo PR 7+135	Foto 2. UF1: Peaje puente amarillo PR 7+135

<p>Se evidencia el peaje Puente Amarillo en operación de acuerdo con lo entregado al concesionario para operación, teniendo en cuenta que hasta el otrosí N. 8 no había sido definida la ubicación de este peaje.</p>	<p>Se evidenció que se realizan las actividades de instalación de nuevos equipos en el marco del cumplimiento de la Resolución, inicialmente, 546 de 2018<sup>5</sup> del 9 de marzo de 2018 de interoperabilidad.</p>

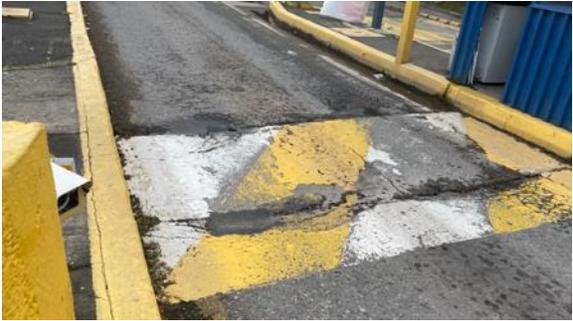
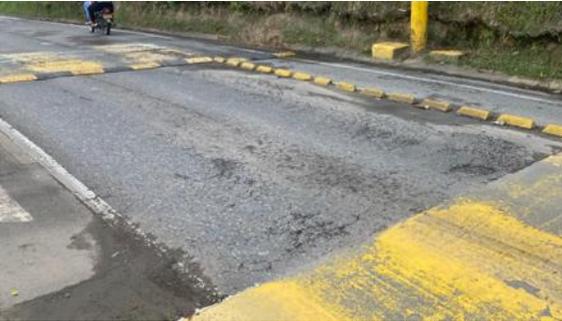
Foto 3. UF1: Peaje puente amarillo PR 7+135	Foto 4. UF1: Peaje puente amarillo PR 7+135

mantenimiento defectuoso, teniendo en cuenta que se presentan roturas locales y ahuellamiento en los carriles de recaudo, según se presenta en las siguientes fotografías.

<p>Se evidenció reductor de velocidad con signos de fractura, ahuellamiento y deficiencias en señalización horizontal</p>	<p>Se evidenció que el pavimento de la estación de peaje tiene signos de ahuellamiento y fractura</p>

Al respecto se evidencia que la Entidad ha sido objeto de hallazgos por parte de la Contraloría General de la República a causa de deficiencias en el mantenimiento, como daños en el pavimento, deficiencias en la señalización horizontal en otros proyectos de concesión carretera administrados por la Entidad; por lo que, si bien la obligación del Concesionario en fase de construcción es la operación del corredor de acuerdo con las condiciones entregadas en el año 2015, ejecutando el mantenimiento rutinario y asegurando principios de operación del corredor, se recomienda evaluar lo pertinente a liderar acciones por parte de la Interventoría y la Supervisión en materia de realización del mantenimiento correspondiente del corredor, en particular las estaciones de peaje, teniendo en cuenta que este aspecto repercute directamente en los aspectos reputacionales de la Entidad.

En relación con este aspecto, según se comentará en la sección 6, la Interventoría para el mes de octubre de 2022, había emitido las alertas correspondientes relacionadas con el deterioro y/o ausencia de reductores de velocidad en los carriles de peaje y el mal estado de las señales informativas, sin embargo, de acuerdo con lo evidenciado en el recorrido de auditoría se presentan falencias adicionales en el estado de pavimentos y la señalización horizontal, por lo que se recomienda emitir las alertas en relación con este hecho, teniendo en cuenta que se observó que el Concesionario ejecuta estas actividades de mantenimientos, sin embargo, por ejemplo, en el caso del pavimento presenta nuevamente signos de ahuellamiento y deterioro en general.

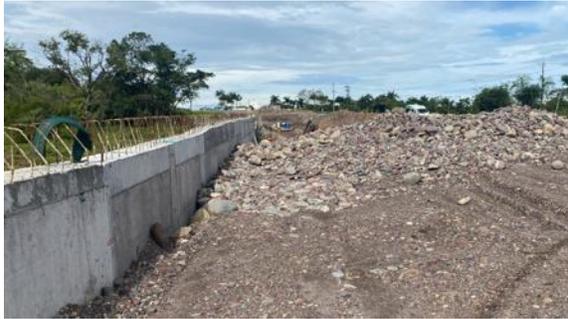
Foto 7. UF1: K8+882 Pontón Santa Teresa

Se evidenció que se están adelantando las actividades de conformación de base en construcción de pontón para segunda calzada.

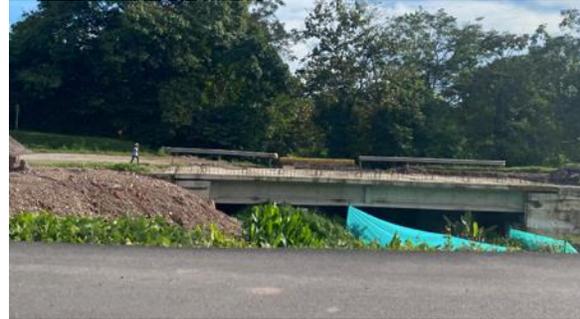
Foto 8. UF1: K16+880 Pontón Caño Pilatos Nuevo

Se evidenció la construcción del pontón, se finalizó el tablero y se encuentra pendiente la finalización con barandas y señalización.

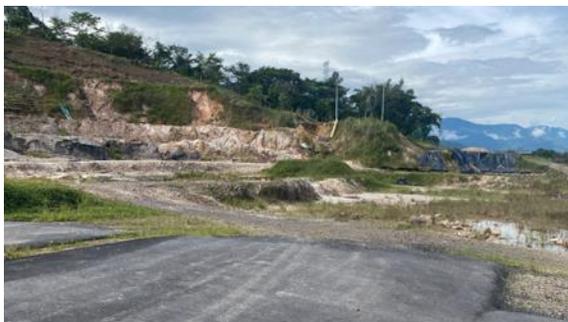
Foto 9. UF1: K10+580 Talud 10

Se evidenció que las actividades se encuentran, suspendidas, según lo reportado por la Interventoría.

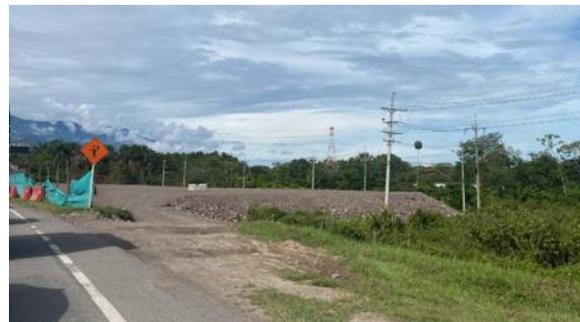
Foto 10. UF1: K10+600 Terraplén segunda calzada

Se evidenció conformación del terraplén para ubicación de la estación de pesaje sentido Villavicencio – Yopal.

En virtud de la inactividad en este frente, la Interventoría ha señalado que la inactividad de las obras ha ocasionado fallas en los cortes y el no adecuado manejo de las aguas de escorrentía ha generado efectos erosivos sobre los materiales dispuestos superficialmente, por lo que se recomienda liderar acciones desde el área ambiental en aras de resolver la investigación en curso; al respecto la Interventoría señaló que

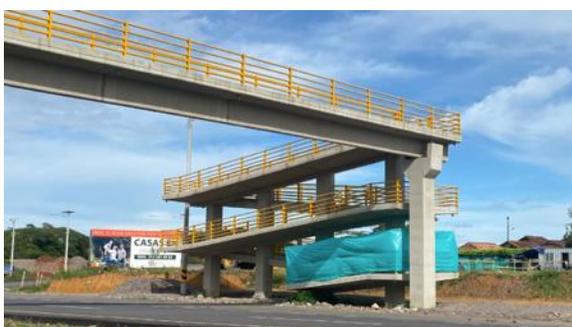
Foto 13. UF1: K14+560 Puente Peatonal Restrepo

Se evidenció estructura finalizada e instalación de barandas, está pendiente la realización de la rampa de empalme y la construcción urbanismo.

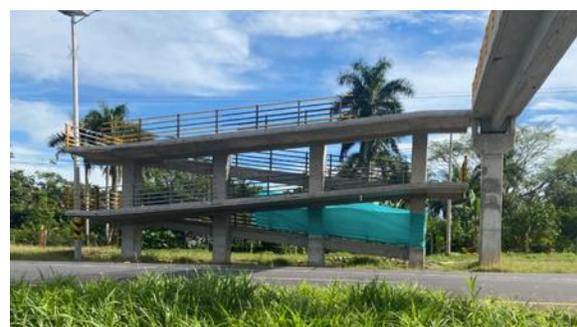
Foto 14. UF1: K20+299 Puente peatonal 8

Se evidenció estructura finalizada, barandas en fase de instalación.

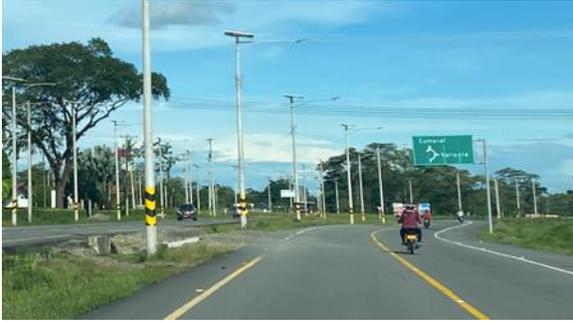
Foto 15. UF1: K21+650 Inicio glorieta variante Cumaral	Foto 16. UF1: K01+181 Variante Cumaral

Se evidenció finalización de glorieta con correspondiente iluminación y señalización para tomar la variante de Cumaral.	Se evidenció la finalización de construcción de la variante de Cumaral.

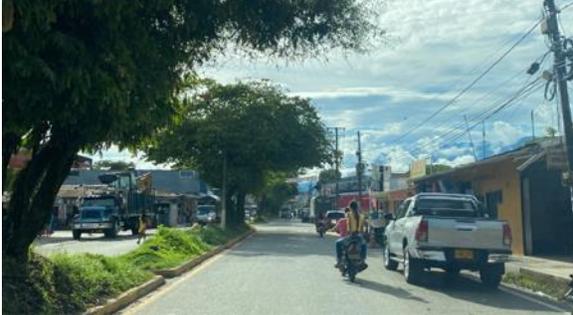
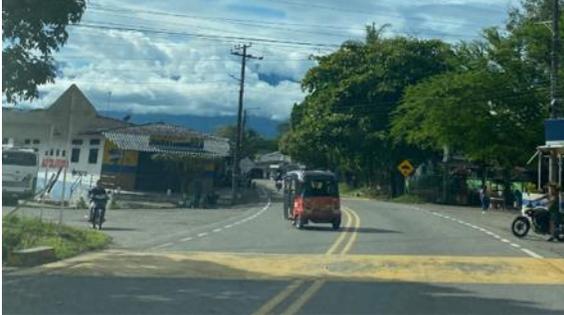
Foto 17. UF1: K23+336 al K25+012 Paso urbano Cumaral	Foto 18. UF1: K23+336 al K25+012 Paso urbano Cumaral

Respecto al paso urbano de Cumaral, se evidencia que no se ha intervenido a causa de restricciones de tipo social, relacionadas con solicitudes por parte del municipio sobre las cuales a noviembre de 2022 no se ha llegado a un acuerdo con la comunidad, por lo que se encuentra pendiente la intervención en las obras de urbanismo establecidas en el otrosí N. 3 del 13 de noviembre de 2018, la estructura de pavimento según perfil V-20 definido en el mencionado otrosí, el diseño del paso urbano por recuperación de espacio público, así como la construcción de redes hidrosanitarias. Se presenta a continuación el registro fotográfico del estado del espacio público en el municipio de Cumaral a noviembre de 2022:

Paso urbano de Cumaral sin intervención por parte del Concesionario.	Se evidenció paso urbano de Cumaral sin intervención.

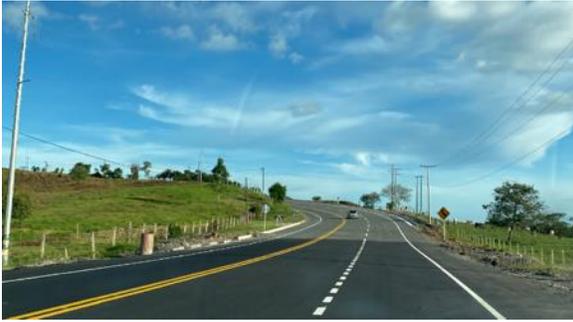
Foto 19. UF2: K42+250 – K45+861	Foto 20. UF2: K31+00 – K36+350

<p>Se evidencia tramo con carril de desaceleración en operación.</p>	<p>Se evidenció tramo con postes SOS instalados y en operación según entregado a la Interventoría.</p>

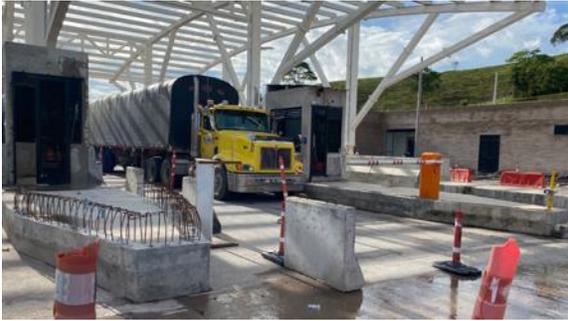
Foto 21. UF2: Peaje Veracruz PR 29+555

Se evidencia el peaje Veracruz en operación, durante construcción de cubierta de la estación de peaje y finalización de obras en concreto.

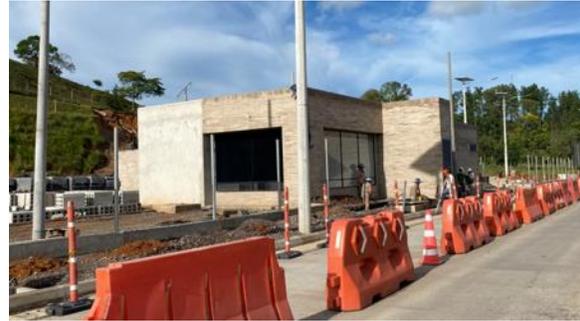
Foto 22. UF2: Peaje Veracruz PR 29+555

Se evidencia infraestructura de tipo administrativo asociada al peaje en fase de ejecución.

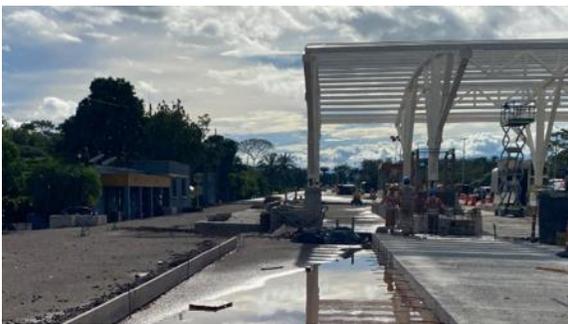
Foto 23. UF2: Peaje Veracruz PR 29+555

Se evidencia en la parte izquierda infraestructura entregada en el año 2015 de operación provisional, y ejecución de la cubierta de la estación de peaje, así como las losas de ingreso respectivas.

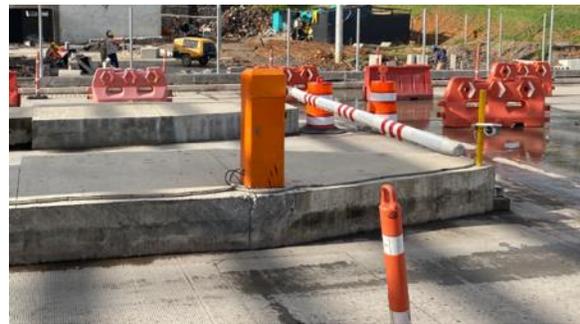
Foto 24. UF2: Peaje Veracruz PR 29+555

Se evidencia instalación de nuevas talanqueras relacionadas con la tecnología de implementación del sistema IP/REV.

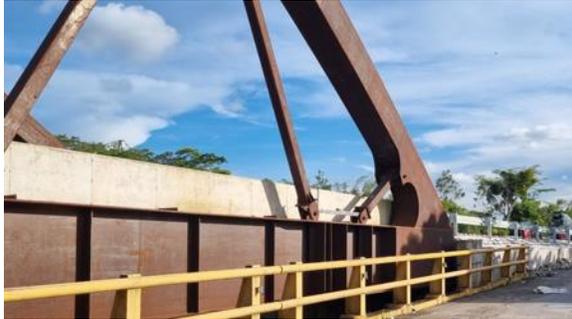
Foto 25. UF2: K36+660 Puente Guacavía

En relación con los puentes de la unidad funcional 2, se evidenció que en la unidad funcional se encuentran algunos frentes de obra abiertos relacionados con la finalización de puentes y pontones; se presenta a continuación el puente sobre el río Guacavía el cual tiene pendiente la instalación de la junta de dilatación, la señalización, y se ha avanzado en los terraplenes de acceso, las losas de aproximación, la capa de rodadura de los accesos y el tablero.

Se observa finalización de estructura metálica lateralmente a pontón existente.

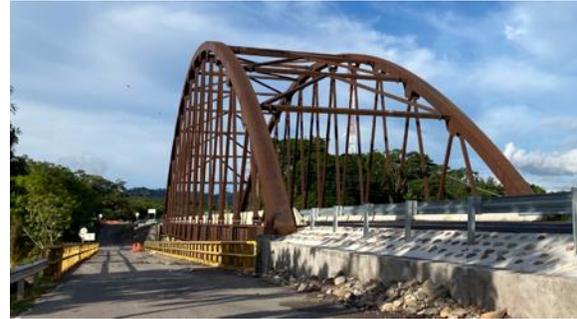
Foto 26. UF2: K36+660 Puente Guacavía

Se observa finalización de estructura metálica, tablero, apoyos, estribos y barreras en la aproximación a la estructura.

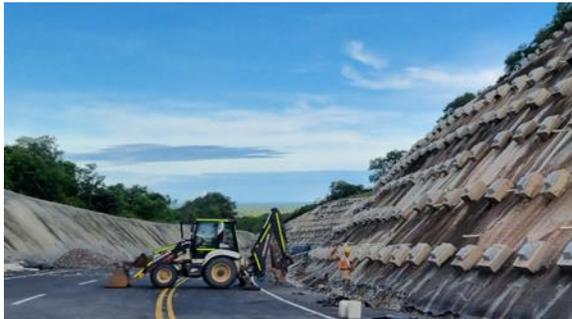
Foto 27. UF2: K48+700 – K49+308 Curva Alto de la Guala

En relación con las obras de estabilización de taludes, se evidenciaron las obras en etapa de finalización del alto de la Guala; sin embargo, la Interventoría señaló en el informe del estado de avance de las unidades funcionales 2 a 6 con radicado ANI N. 20224091209472 del 26 de octubre de 2022: *En estos frentes de obra se ha observado, varios periodos de inactividad, situación que no ha permitido el desarrollo normal de las intervenciones programadas, razón por la cual a la fecha estos frentes de obra no superan el 80% de avance.*

Se evidenció la finalización de las cunetas en la parte inferior de las cunetas de las obras de estabilización del alto de la Guala.

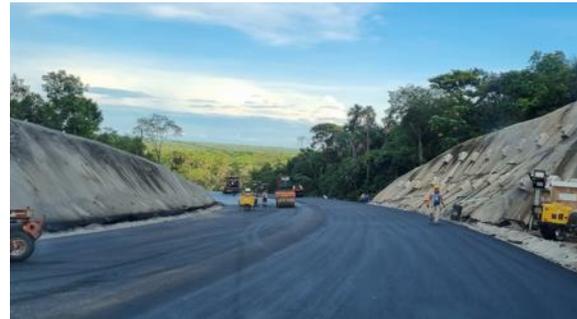
Foto 28. UF2: K48+700 – K49+308 Curva Alto de la Guala

Se evidenció la colocación de la capa de rodadura en la parte final del Alto de la Guala.

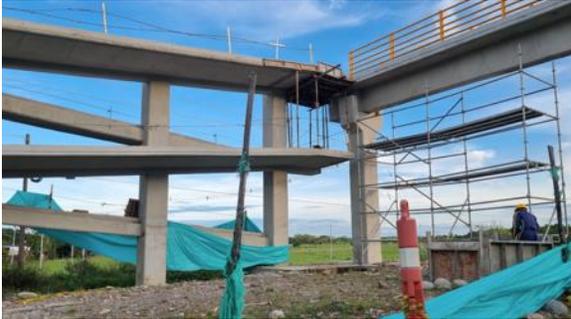
Foto 29. UF2: K52+599 Vereda Japón

Se evidencia estructura del puente peatonal en fase de construcción.

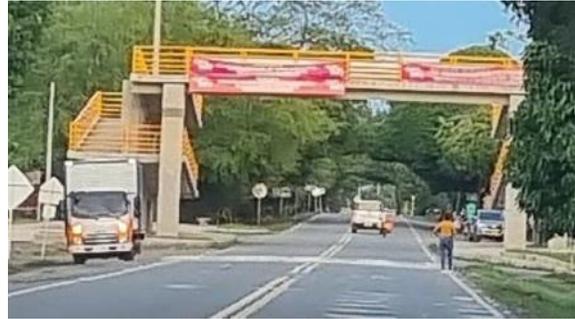
Foto 30. UF2: K64+363 Paratebueno

Se evidenció puente peatonal en el municipio de Paratebueno con finalización pendiente de urbanismo y rampa de empalme.

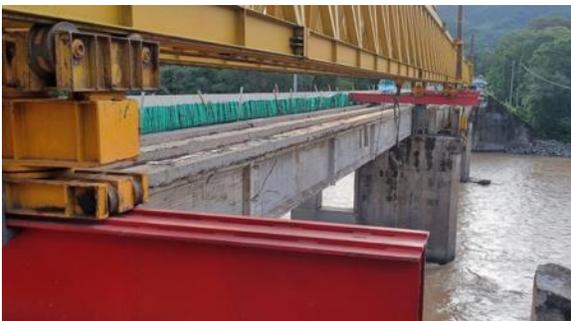
Foto 31. UF2: K54+910 Puente vehicular Humea

Se evidenció el tramo correspondiente a las obras de repotenciación del puente Humea, en donde se presenta paso sólo a un carril teniendo en cuenta la calzada que se encuentra en repotenciación, al respecto el frente de obra se encuentra en fase de remoción de 2 de las vigas existentes, para un total de 15 vigas a remover con el fin de ser reemplazadas por nuevas vigas postensadas, como parte de las obras de repotenciación del puente. Al respecto, la Interventoría señaló que esta obra muy posiblemente no sea terminada para el día 11 de diciembre de 2022, teniendo en cuenta la complejidad de remoción y los percances que se han presentado en este proceso.

Sistema de remoción de vigas mediante desplazamiento con estructura de apoyo.

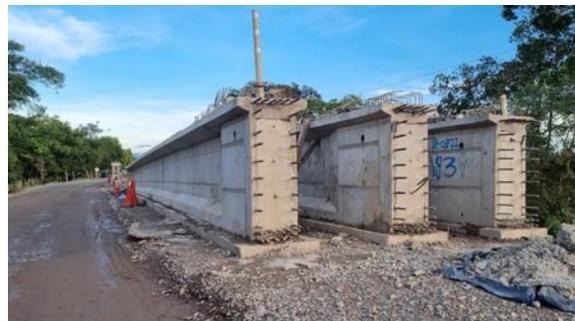
Foto 32. UF2: K54+910 Puente vehicular Humea

Vigas postensadas finalizadas y puestas a disposición para instalación en la repotenciación del puente.

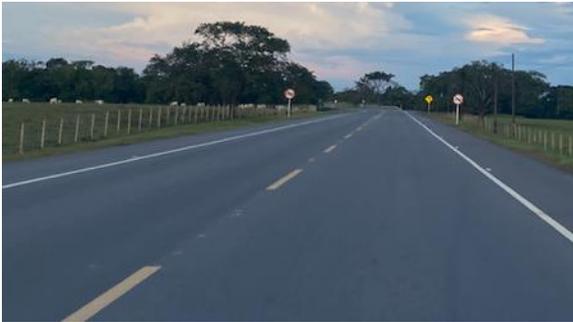
Foto 35. UF3: K65+700 – K69+700	Foto 36. UF3: K100+160 – K104+350

Se evidencia tramo señalización horizontal y vertical en operación.	Se evidencia pontón en operación con la correspondiente señalización y juntas.

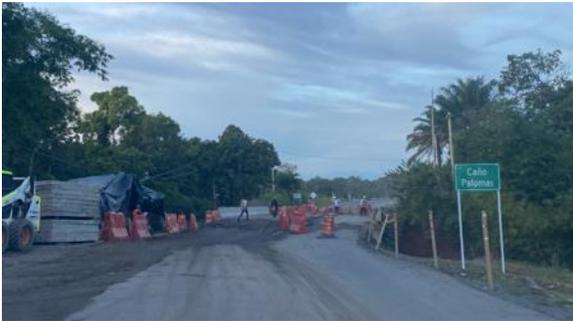
Foto 37. UF3: K69+920 – K69+955 Puente vehicular caño Palomas	Foto 38. UF3: K69+920 – K69+955 Puente vehicular caño Palomas

Se evidencia paso a un carril por construcción del puente sobre el Caño Palomas.	Se evidenció finalización de estructura y conformación de capa de rodadura.

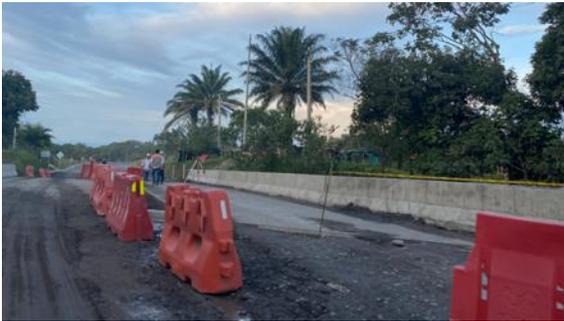
En la unidad funcional 3, se tiene prevista la construcción de 10 puentes vehiculares relacionados con el mejoramiento de la sección transversal; se presenta a continuación la evidencia de construcción del puente sobre el caño Palomas, el cual ha finalizado su estructura y se encuentra en fase de finalización del tablero, teniendo pendientes las intervenciones de juntas de dilatación, señalización, entre otras actividades.

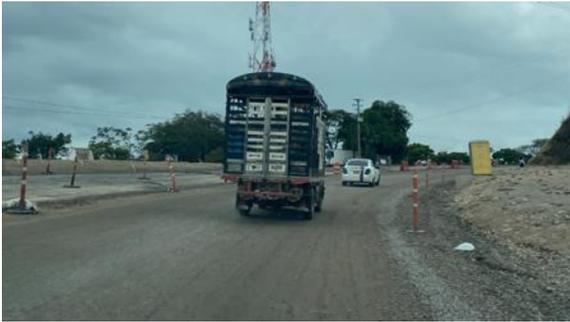
Foto 39. UF3: K4+980 – K5+020 Inicio paso urbano Villanueva

Se observa tramo previo al ingreso del municipio de Villanueva en fase de colocación de capa de rodadura.

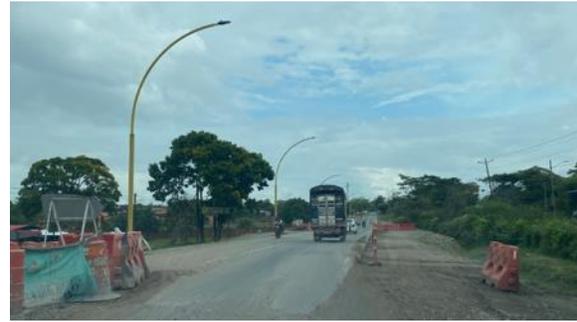
Foto 40. UF3: K4+980 – K5+020 Inicio paso urbano Villanueva

Finalización tramo en intervención con paso a un solo carril.

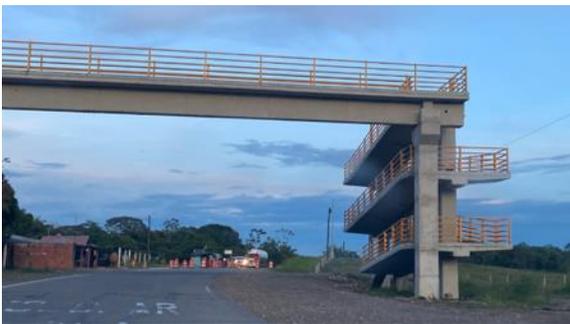
Foto 41. UF3: K74+701 Puente peatonal Puente Macapay

Puente peatonal en la vereda Macapay pendiente el Urbanismo y obras de finalización de la rampa.

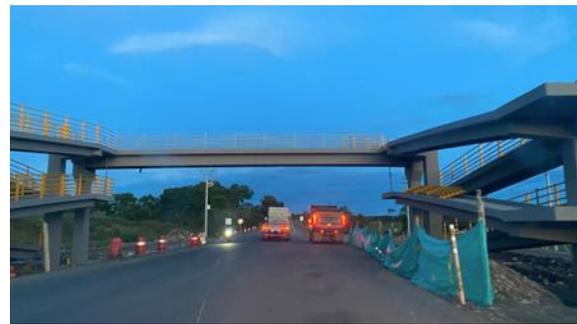
Foto 42. UF3: K82+382 Puente peatonal Maya 1

Se evidenció construcción de superestructura en concreto, y se encuentra en fase de instalación de barandas.

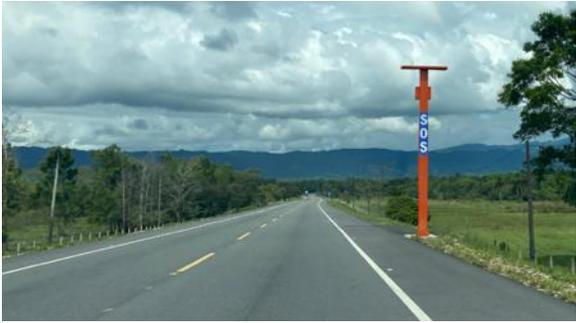
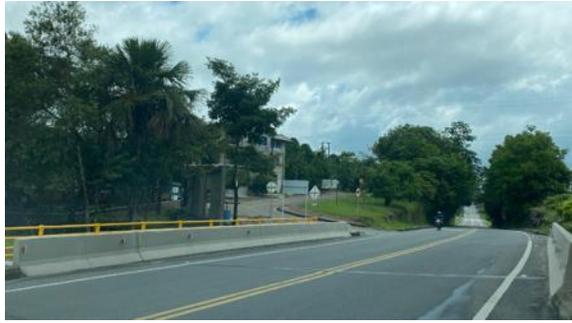
Foto 45. UF4: K14+450 – K28+230	Foto 46. UF4: K47+550 – K48+666

Se evidencia tramo señalización horizontal y vertical en operación, implementando la instalación de los postes S.O.S.	Se evidencia pontón en operación con la correspondiente señalización, construcción de new jerseys y barandas.

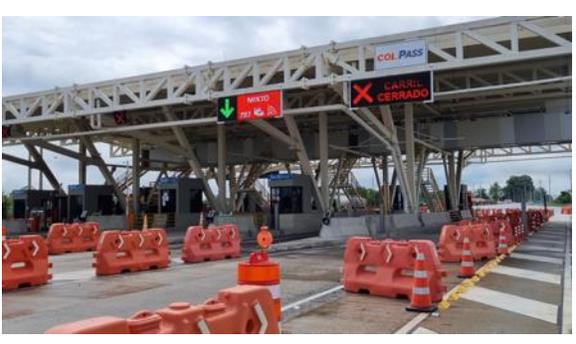
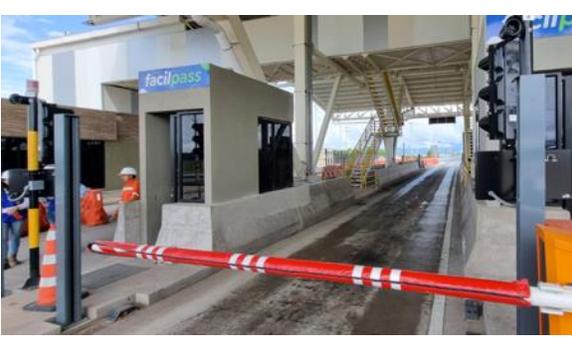
Foto 47. UF4: Peaje San Pedro PR 15+000	Foto 48. UF4: Peaje San Pedro PR 15+000

Se evidencia cubierta y casetas de recaudo finalizadas y en operación.	Se evidencia la operación de los equipos destinados al sistema de implementación del IP/REV.

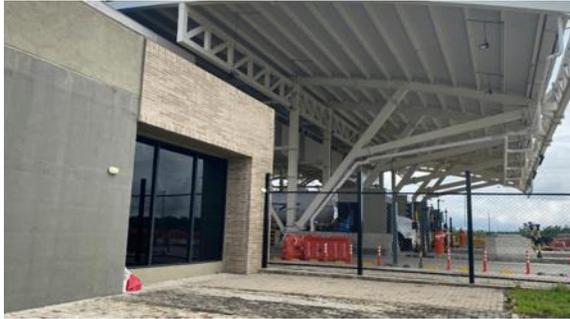
Foto 49. UF4: Peaje San Pedro PR 15+000

Se evidencia oficinas administrativas en operación y cerramiento de esta área.

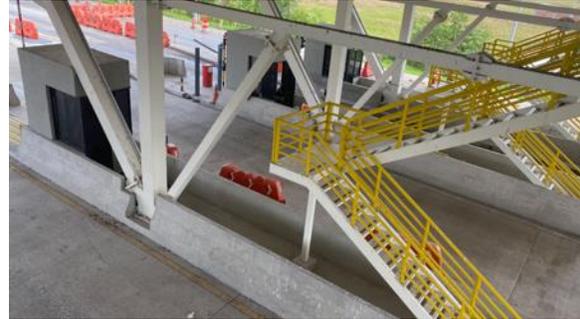
Foto 50. UF4: Peaje San Pedro PR 15+000

Se evidencia finalización de obras en el área de recaudo y correspondiente operación.

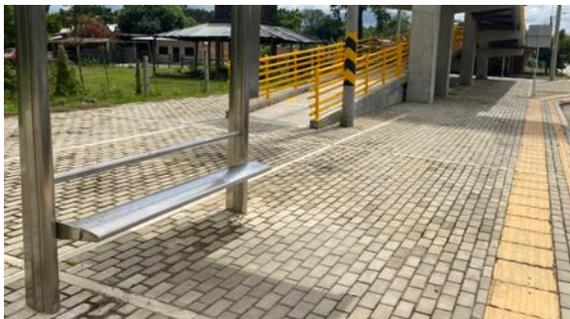
Foto 51. UF4: K27+885 Puente Peatonal Aguaclara

Se evidenció finalización de obras de urbanismo y paradero.

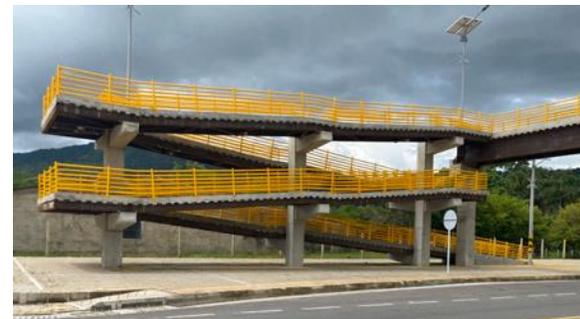
Foto 52. UF4: K27+885 Puente Peatonal Aguaclara

Se evidenció finalización de construcción del puente peatonal junto con obras de urbanismo.

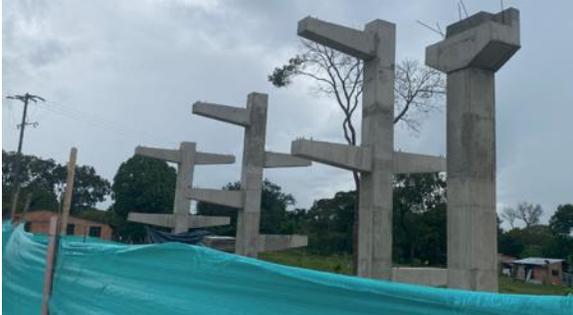
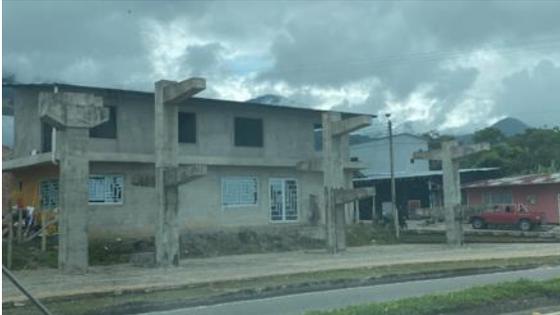
<p>Foto 53. UF4: K40+637 Puente peatonal vereda Villa Carola</p>	<p>Foto 54. UF4: K40+637 Puente peatonal vereda Villa Carola</p>

Según lo establecido en la cláusula séptima del otrosí N. 8 del 11 de enero de 2022, que modificó la sección 3.5 del apéndice técnico N. 1, se deben construir 4 puentes peatonales en la unidad funcional 4, de los cuales durante el recorrido se verificó que se ha finalizado la construcción del puente correspondiente a la vereda Aguaclara, a noviembre de 2022, y posiblemente se ponga a disposición de la Interventoría para revisión y posterior recepción; de los 3 restantes, 2 corresponden al municipio de Villanueva y no han dado inicio a causa de una restricción social basada en solicitudes presentadas por la alcaldía del municipio, respecto de las cuales no se ha llegado a un acuerdo a noviembre de 2022 y el último corresponde a la vereda Villa Carola y se encuentra inconcluso.

<p>Se evidencia estructura del puente peatonal inconclusa.</p>	<p>Se evidencia obra iniciada, sin finalizar y sin un frente de obra activo.</p>

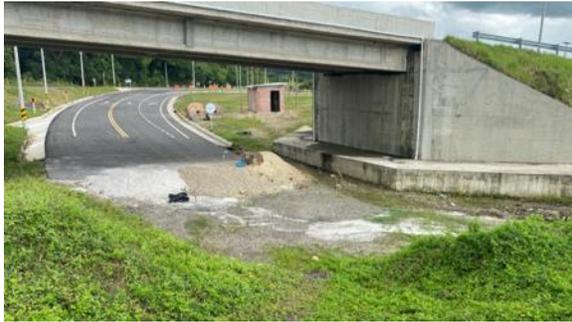
Foto 55. UF4: K28+967 – K29+740 intersección a desnivel Aguaclara

Se evidencia puente vehicular sobre el corredor finalizado; sin embargo, no se ha podido finalizar la construcción en el tramo del corredor por una restricción vehicular.

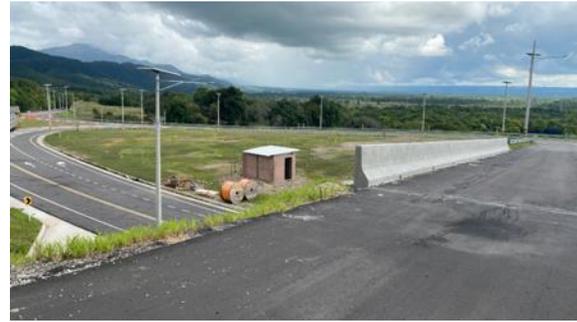
Foto 56. UF4: K28+967 – K29+740 intersección a desnivel Aguaclara

Se evidenció capa de rodadura del puente vehicular finalizada; está pendiente liberación de predios para finalizar la intersección.

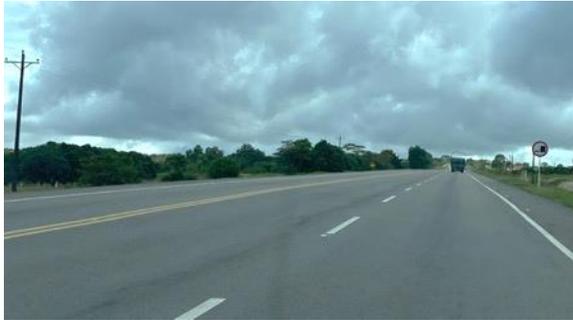
Foto 58. UF5: K13+083 Tramo sobre caño Garagoa

Se evidencia tramo señalización horizontal y vertical en operación.

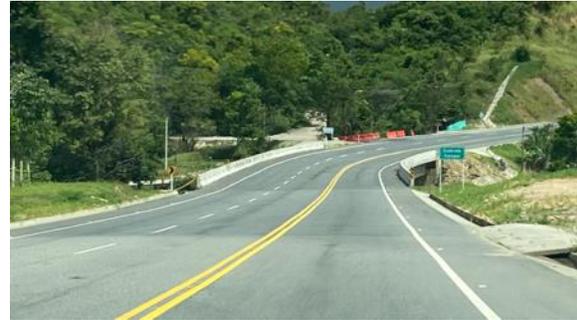
Se evidencia pontón en operación con la correspondiente señalización y juntas.

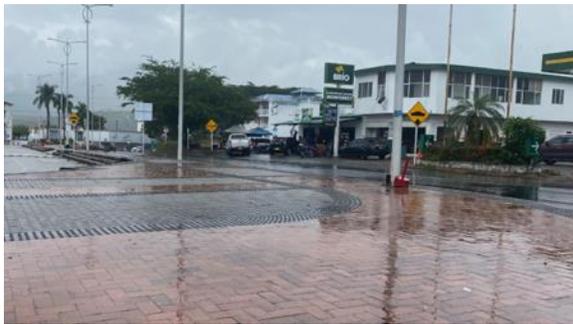
Foto 59. UF5: K0+840 – K1+280 Paso urbano Monterrey

Se evidencia construcción de plazoletas de espacio público.

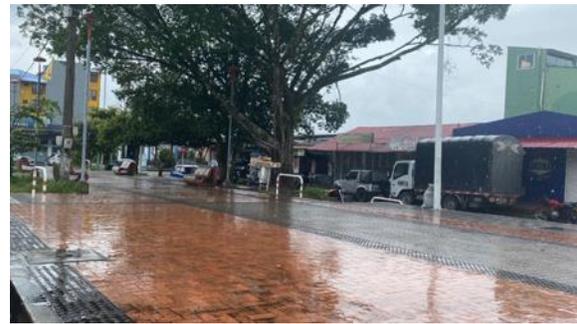
Foto 60. UF5: K0+840 – K1+280 Paso urbano Monterrey

Se evidencia espacio público finalizado a ambos costados de la vía.

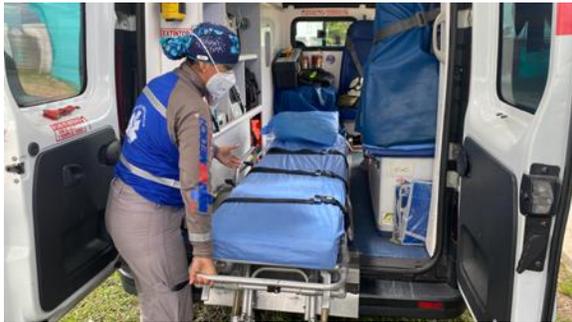
Foto 61. UF5: K8+740 Verificación ambulancia

Se evidenció ambulancia del concesionario operativa con medicamentos vigentes y camilla de emergencias en buen estado.

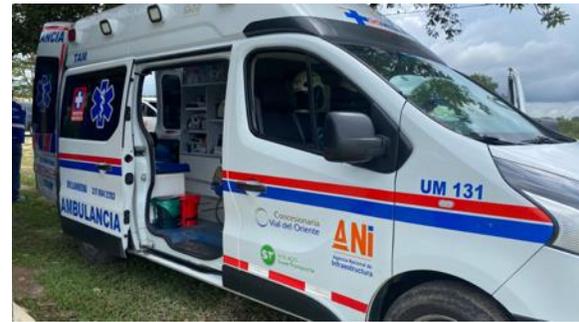
Foto 62. UF5: K8+740 Verificación ambulancia

Se evidenció ambulancia con pitos y sirenas en correcto funcionamiento, además del personal capacitado en la atención de emergencias.

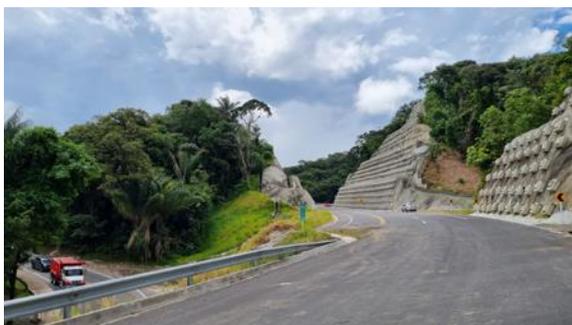
Foto 63. UF5: K10+388 Curvas de Monterrey

Se evidenció finalización de obras de estabilización en el tramo, sin embargo, se encuentra imposibilitado para poner en operación, teniendo en cuenta la restricción por redes.

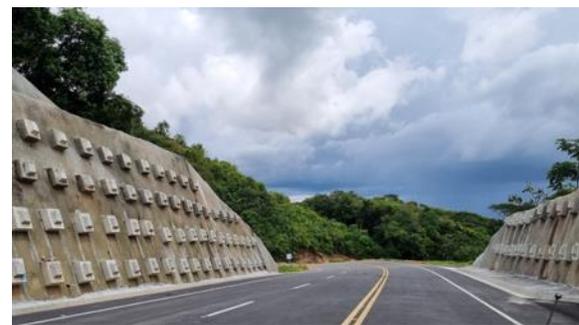
Foto 64. UF5: K10+388 Curvas de Monterrey

Se evidencia tramo en el cual no ha sido posible realizar el corte correspondiente a causa del retraso en la ejecución de la protección de la red de 24" de ODL.

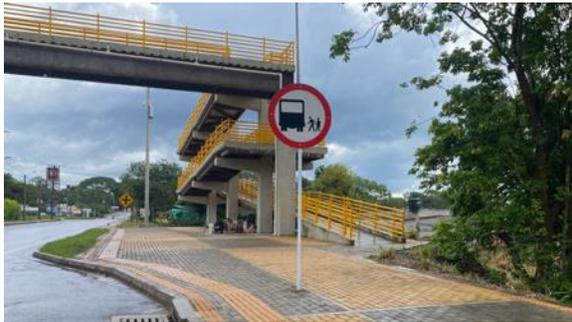
Foto 65. UF5: K01+692 Puente Peatonal Monterrey 1

Se evidenció finalización de obras de urbanismo y paradero.

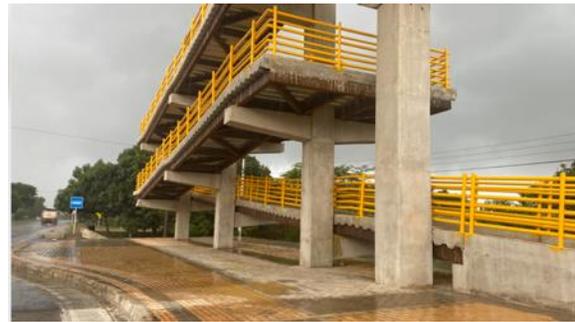
Foto 66. UF5: K30+171 Puente Peatonal El Raizal

Se evidenció finalización de construcción de puente peatonal junto con obras de urbanismo.

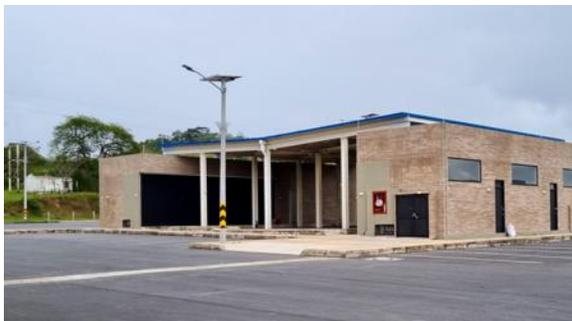
Foto 67. UF5: K20+070 – K20+370 Área de servicio

Se evidenció finalización de edificios e iluminación del área de servicio de la UF5.

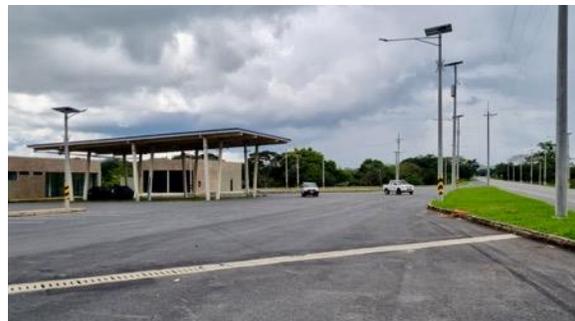
Foto 68. UF5: K20+070 – K20+370 Área de servicio

Se evidenció finalización de construcción del área de servicio.

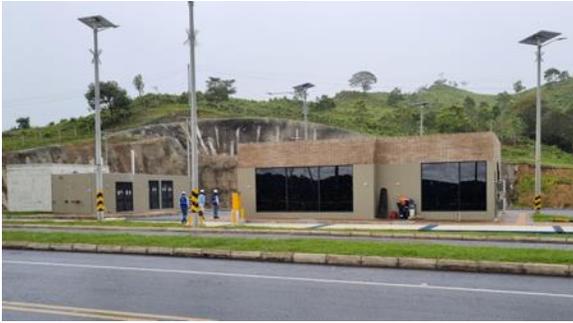
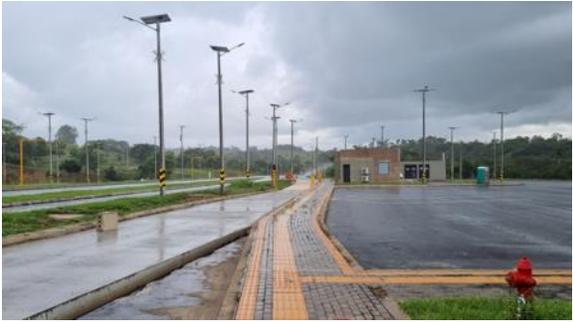
Foto 69. UF5: K20+420 – K20+650 Estación de pesaje	Foto 70. UF5: K20+420 – K20+650 Estación de pesaje

Se evidenció finalización de edificaciones y acabados exteriores en estación de pesaje.	Se evidenció finalización de urbanismo, iluminación y sistema contraincendios de la estación de pesaje.

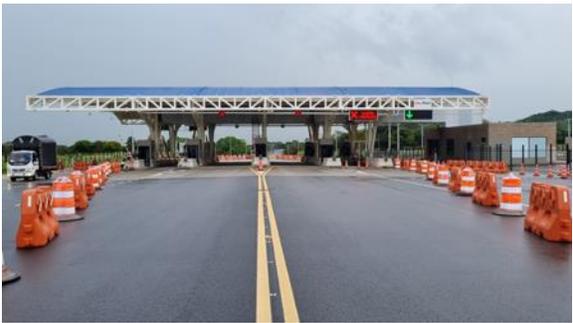
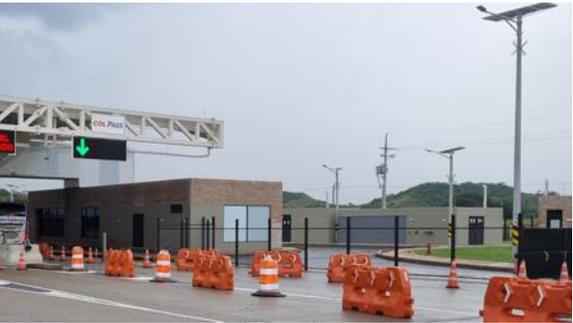
Foto 71. UF5: Peaje Tacuya PR 25+400	Foto 72. UF5: Peaje Tacuya PR 25+400

<p>Se evidencia cubierta finalizada y señalización provisional del periodo de pruebas de operación del peaje.</p>	<p>Se evidencia la operación de los equipos destinados al sistema de implementación del IP/REV y finalización de edificios asociados a la operación de la estación de peaje.</p>
<p>Foto 73. UF5: Peaje Tacuya PR 25+400</p>	<p>Foto 74. UF5: Peaje Tacuya PR 25+400</p>

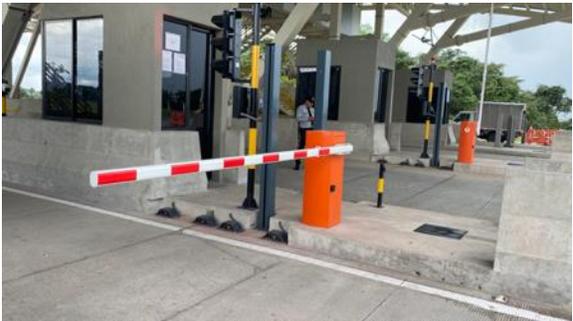
<p>Se evidencia implementación de los equipos correspondientes al IP/REV.</p>	<p>Se evidencia finalización de obras en el área de recaudo y su correspondiente operación.</p>

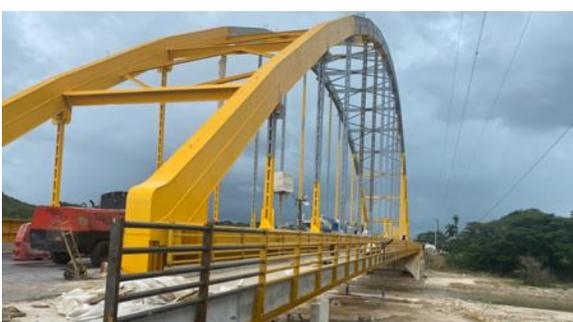
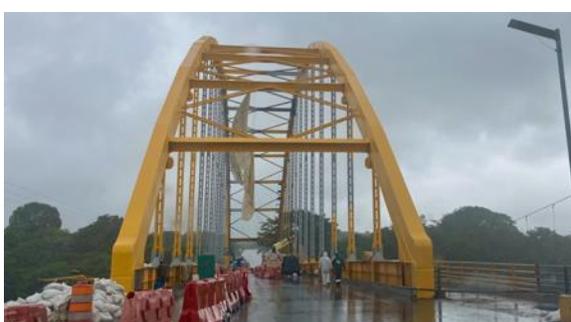
<p>Foto 75. UF5: K26+063 Puente sobre el río Tacuya</p>	<p>Foto 76. UF5: K38+400 Puente sobre el río Chitamena</p>

<p>Se evidenció finalización de estructura y ejecución de actividades de acabados arquitectónicos.</p>	<p>Se evidenció finalización de estructura y finalización de intervenciones con cierre de un carril.</p>

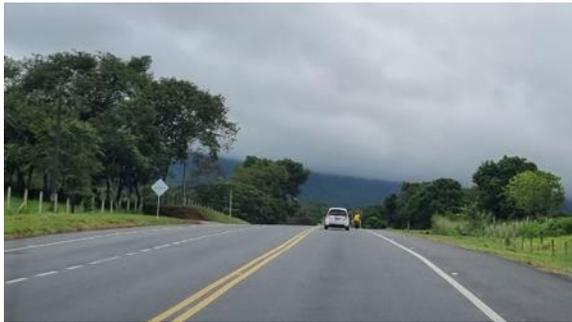
Foto 79. UF6: K54+163

Se evidencia tramo en operación, con carril de aceleración.

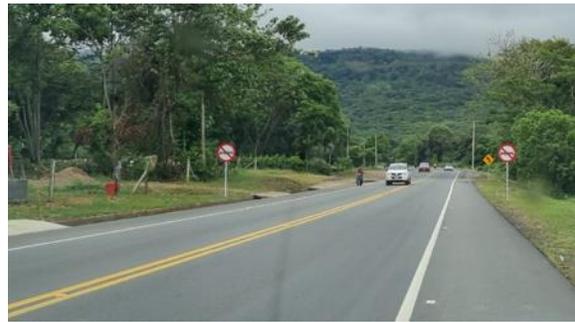
Foto 80. UF6: K54+163

Se evidencia tramo en operación completo de señalización horizontal y vertical.

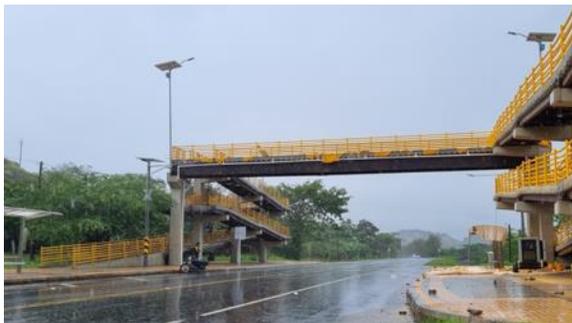
Foto 81. UF6: Puente peatonal K55+534

Se evidencia puente peatonal en fase de finalización de urbanismo.

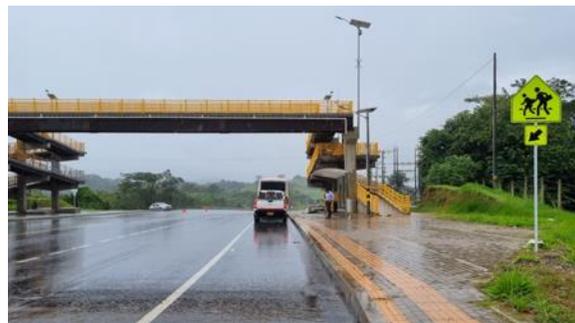
Foto 82. UF6: Puente peatonal K53+506

Se evidencia puente peatonal finalizado, pendiente finalizar aseo.

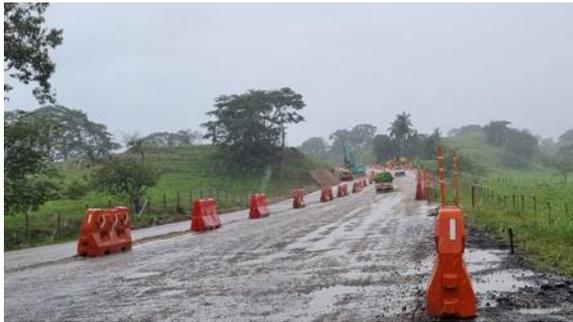
Foto 83. UF6: K50+450 – K50+462

Se evidencia tramo en intervención con actividades de mejoramiento de sección transversal.

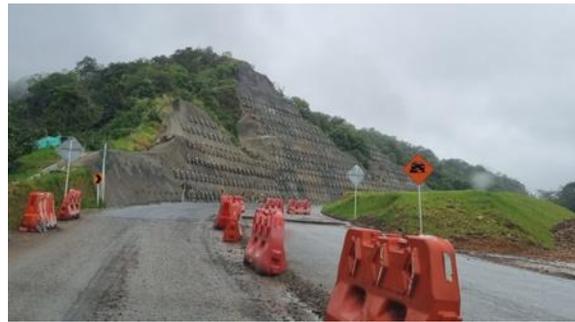
Foto 84. UF6: K66+330 – K66+590

Se evidencia tramo con estabilización de taludes finalizada y ejecución de ampliación de calzada.

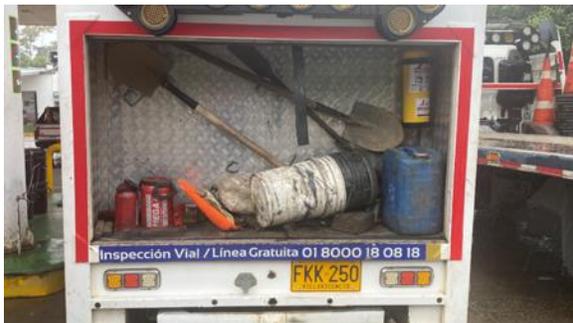
Foto 85. UF6: K6+146 Vehículo inspección vial

Durante el recorrido se observó operación del vehículo de inspección vial con la correspondiente herramienta y señalización requerida para atención de situaciones en la vía.

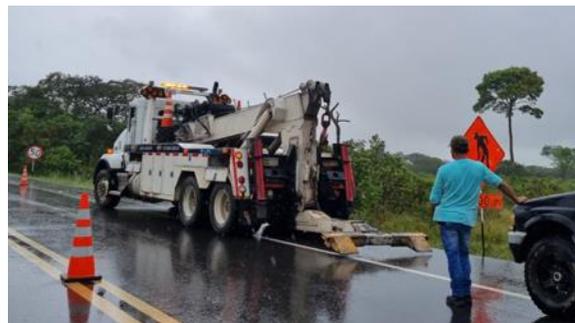
Foto 86. UF6: PR63+000 Grúa en operación

Durante el recorrido se evidenció grúa en operación, junto con implementación de PMT provisional.

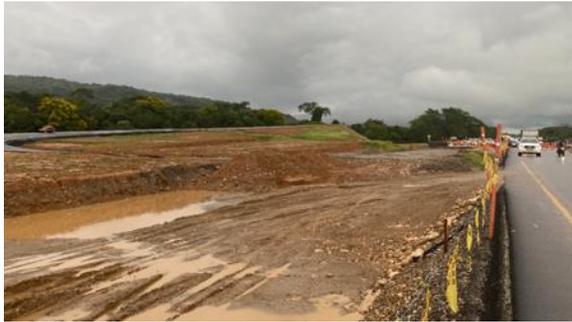
Foto 89. UF7: K00+180 Intersección monumento al Coleo.

Se evidenció movimiento de tierras correspondiente a construcción de segunda calzada en el costado izquierdo y pavimentación de enlace al futuro puente sobre el corredor vial.

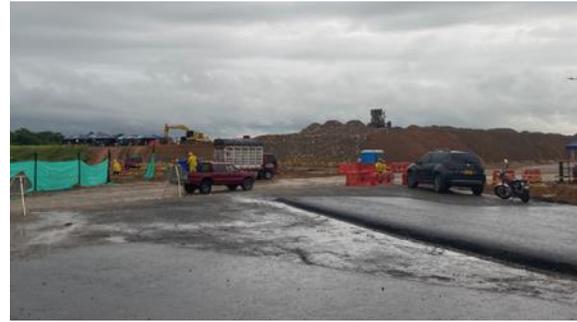
Foto 90. UF7: K00+180 Intersección monumento al Coleo.

Se evidenció conformación de terraplén en el costado derecho de la intersección para aproximación al futuro puente sobre el corredor.

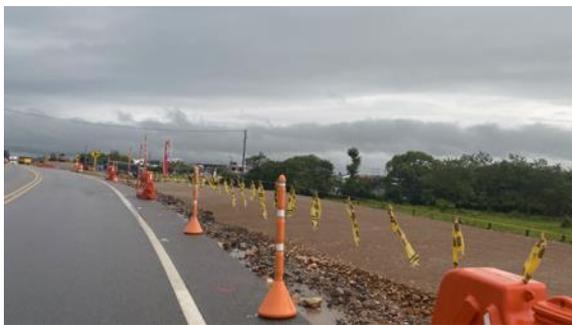
Foto 91. UF7: K79+990 Construcción segunda calzada

Se evidenciaron actividades de nivelación y compactación de material base granular de segunda calzada.

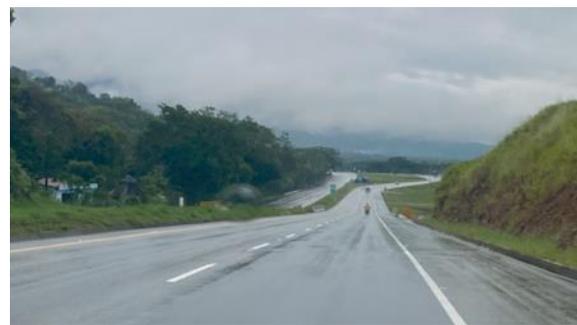
Foto 92. UF7: K81+033-K91+197

Se evidenciaron algunos tramos de la unidad funcional 7 que cuentan con la operación provisional de la segunda calzada.

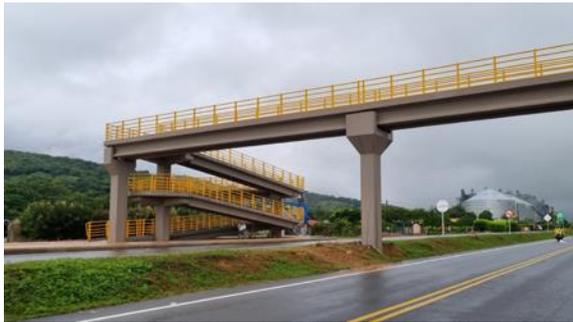
Foto 93. UF7: K83+326 Puente peatonal

Se evidenció finalización de puente peatonal en el sector de la arrocera La Esmeralda finalizado y reportado al 95% por la interventoría con corte al 31 de octubre de 2022.

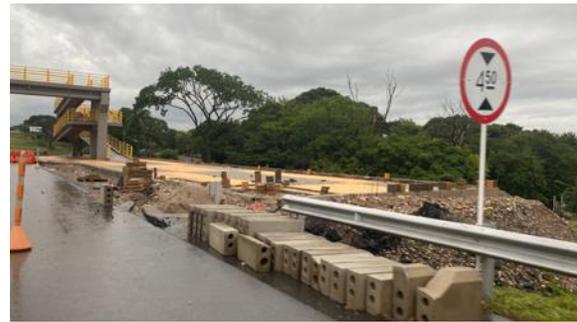
Foto 94. UF7: K91+534 Puente peatonal

Se evidenció puente peatonal en fase de terminación de obras de urbanismo, en el sector del río Charte reportado al 97% por la interventoría con corte al 31 de octubre de 2022.

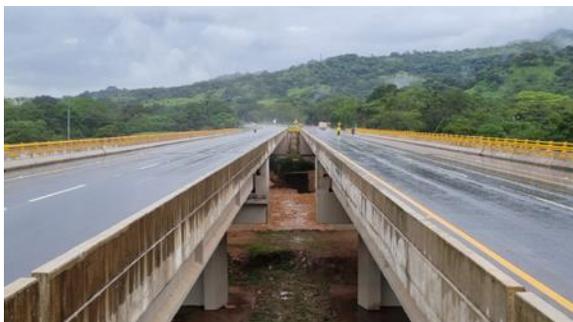
Foto 95. UF7: K91+163 Puente sobre río Charte

Se evidenció finalización de construcción y tramo en operación de doble calzada.

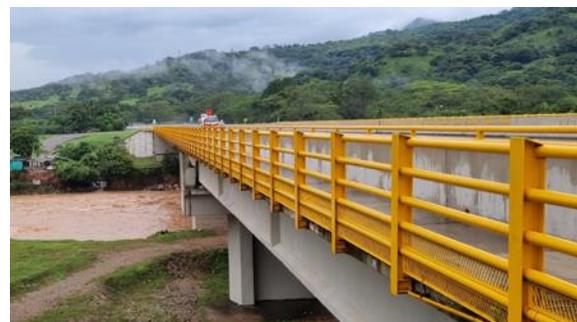
Se evidenció finalización de barandas y acabados de puente sobre río Charte.

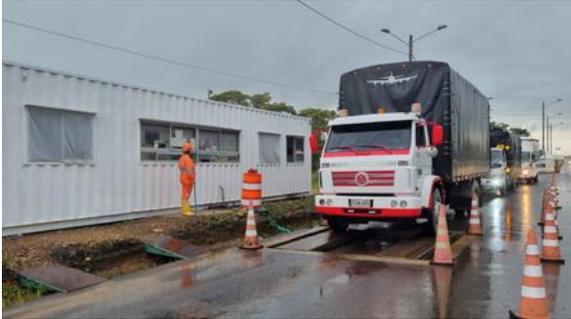
Foto 97. UF7: K84+660 Báscula provisional

Se evidenció báscula en operación de forma provisional.

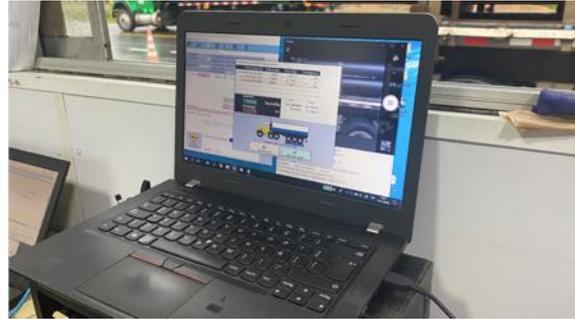
Se evidenció proceso de pesaje realizado por el Concesionario en la operación a noviembre de 2022 del corredor.

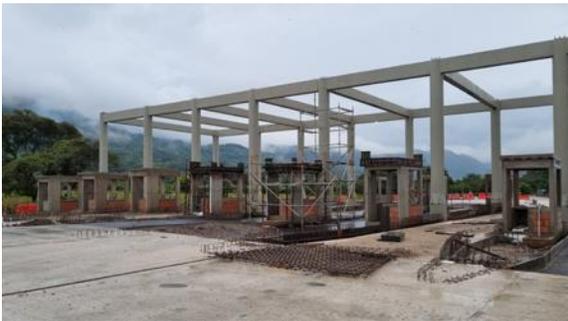
Foto 99. UF7: Peaje Yopal PR 92+100

Se evidencia construcción de estructura de cubierta y cabinas de peaje.

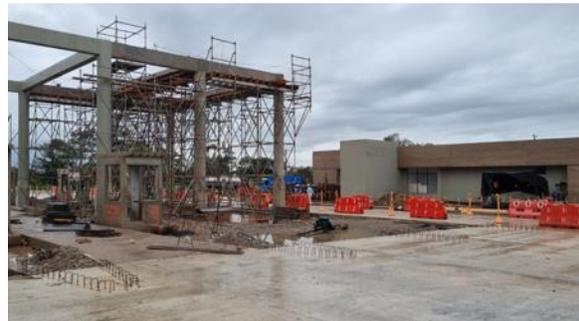
Se evidencia losas de área de recaudo pendientes y ejecución de cubierta.

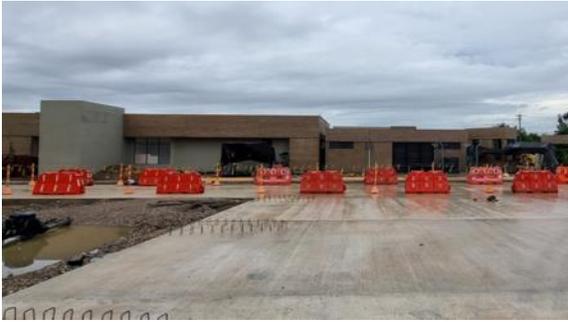
Foto 102. UF7: Peaje Yopal PR 92+100

Se evidencia construcción de áreas administrativas, con inicio de obras de acabado internos.

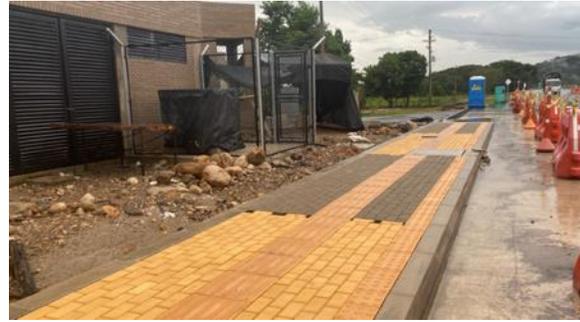
Se evidencia ejecución de obras de urbanismo en el área aledaña al área administrativa del peaje.

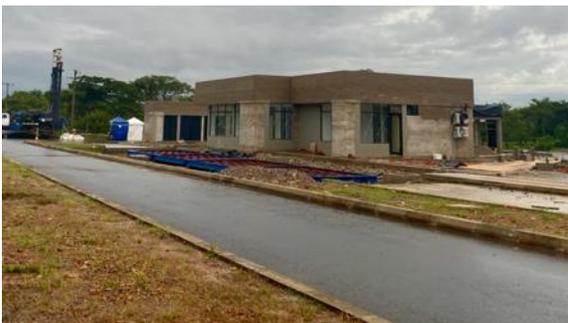
Se evidenció finalización de edificaciones y acabados exteriores en estación de pesaje.

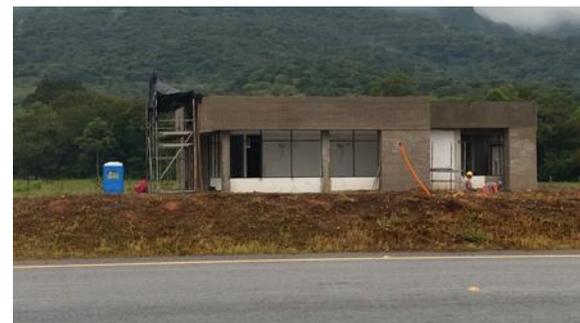
Se evidenció finalización de urbanismo, iluminación y sistema contra incendios de la estación de pesaje.
