ASUNTO: Informe de auditoría a la función pública de la Supervisión y de Interventoría asociadas al proyecto de concesión carretera Bogotá - Villavicencio

INFORME DE AUDITORÍA

Informe de auditoría a la función pública de la Supervisión y de Interventoría asociadas al proyecto de concesión carretera Bogotá - Villavicencio

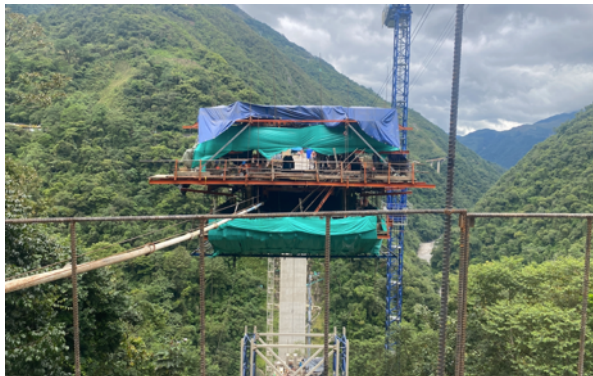
<p>Foto 1. Construcción voladizos sucesivos.</p>

<p>Fuente: Visita Oficina de Control Interno 29 de junio de 2023</p> <p>Se evidenció el avance del voladizo 1, el cual se procedía a mover a la siguiente dovela.</p>	<p>Foto 2. Estribo Bogotá.</p>

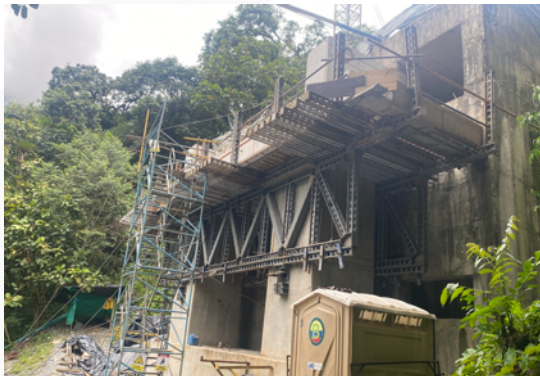
<p>Fuente: Visita Oficina de Control Interno 29 de junio de 2023</p> <p>Se observó avance en la construcción del apoyo 1</p>
<p>Foto 3. Avance construcción puente Chirajara.</p>

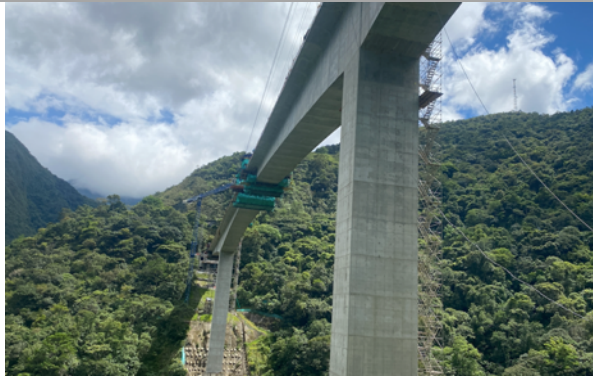
<p>Fuente: Visita Oficina de Control Interno 29 de junio de 2023</p> <p>Se evidencia la finalización de las columnas en los ejes 2 y 3, y la ejecución de las dovelas en los voladizos 2 y 3.</p>	<p>Foto 4. Avance construcción puente Chirajara.</p>

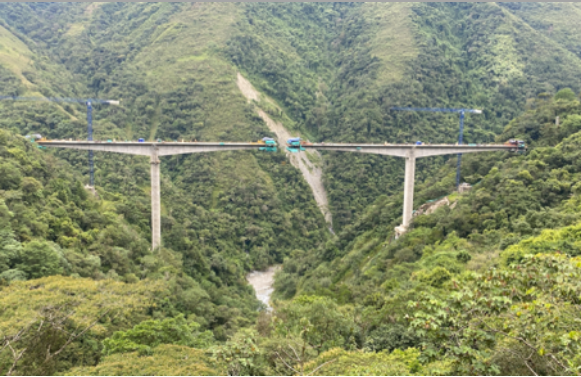
<p>Fuente: Visita Oficina de Control Interno 29 de junio de 2023</p> <p>Se evidencia que la construcción de la superestructura está próxima a ser finalizada.</p>

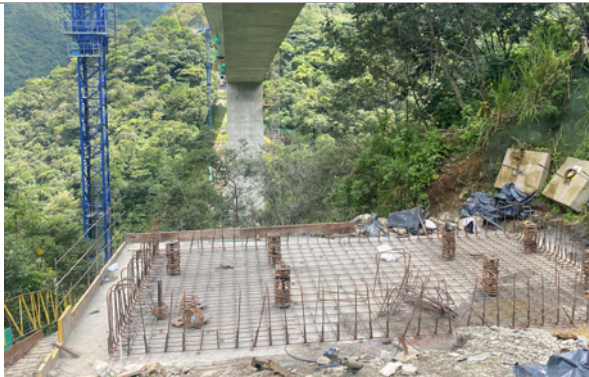
Foto 5. Avance construcción estribo Villavicencio.

Fuente: Visita Oficina de Control Interno 29 de junio de 2023
Se evidencia el armado para la construcción del apoyo temporal.

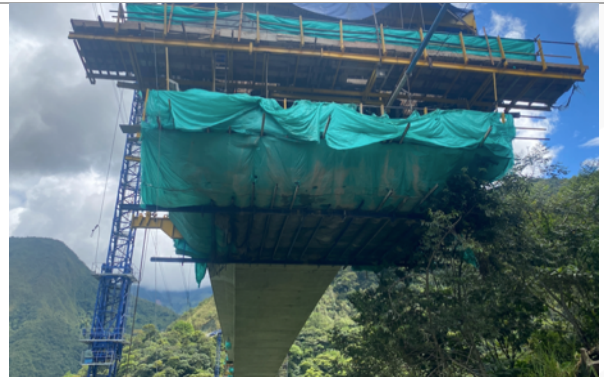
Foto 6. Avance construcción estribo Villavicencio.

Fuente: Visita Oficina de Control Interno 29 de junio de 2023
Se evidencia construcción con la metodología de voladizos sucesivos en el voladizo 4 que llega al estribo Villavicencio.

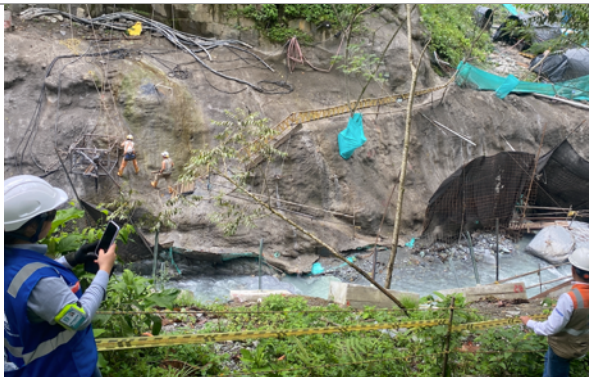
Foto 7. Estabilización ladera quebrada Chirajara.

Fuente: Visita Oficina de Control Interno 29 de junio de 2023
Se evidencia la ejecución de la estabilización de la ladera en el lado Villavicencio.

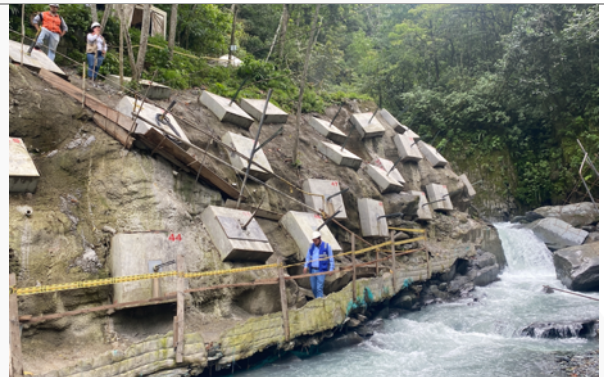
Foto 8. Estabilización ladera quebrada Chirajara.

Fuente: Visita Oficina de Control Interno 29 de junio de 2023
Se evidencia la finalización de la estabilización de la ladera en el lado Bogotá.

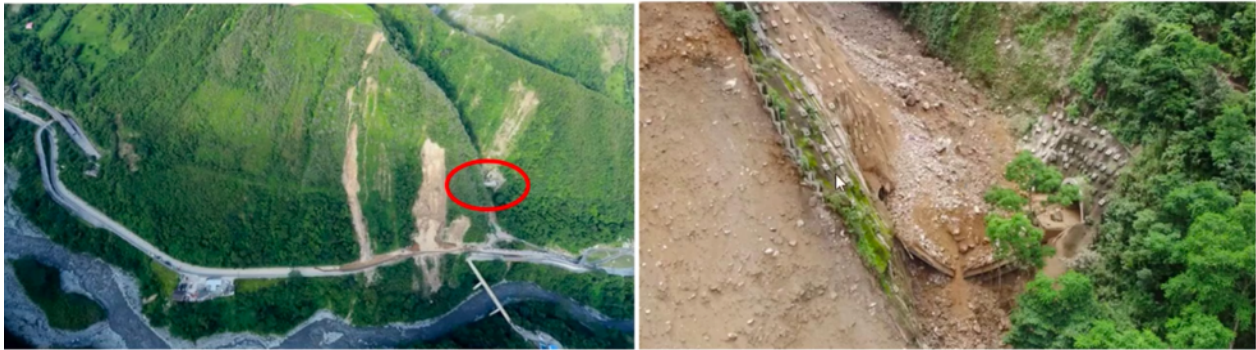
Ilustración 3. Afectación ladera km58 – Puente 1

Posteriormente, según se ha mencionado previamente el día 15 de junio de 2019 colapsó el puente 1, el cual, ya con los deslizamientos que afectaron el túnel 13 presentaba algunas afectaciones, lo cual fue presentado por la Supervisión de acuerdo con las siguientes imágenes.

Ladera km 58 año 2018

Colapso Puente 1

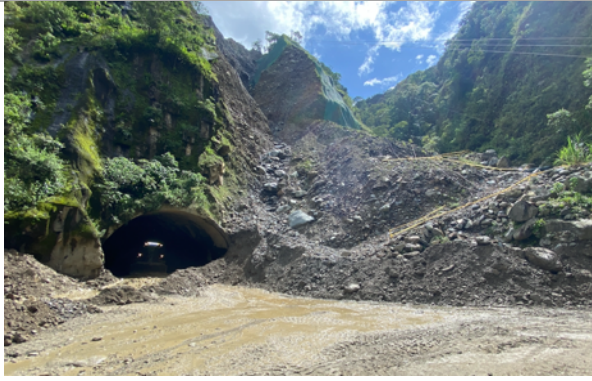
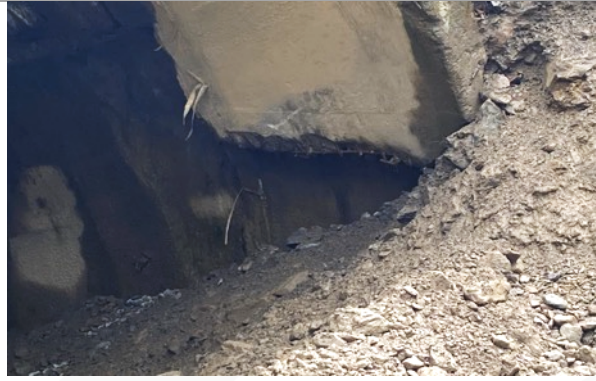
<p>Foto 11. Portal Bogotá – Túnel 13.</p>	<p>Foto 12. Estado Túnel 13.</p>

<p>Fuente: Visita Oficina de Control Interno 30 de junio de 2023 Se evidencia que el Concesionario está llevando a cabo las intervenciones para la estabilización de la ladera del km58; sin embargo, se presenta derrumbe de material que hace inoperable el tramo.</p>	<p>Fuente: Visita Oficina de Control Interno 30 de junio de 2023 En la entrada del portal del túnel 13 se evidencia afectación estructural del hastial del costado izquierdo sentido Bogotá – Villavicencio.</p>
<p>Foto 13. Estado Túnel 13.</p>	<p>Foto 14. Estabilización ladera eje 3.</p>

1. *Se advierte la urgencia de implementar acciones inmediatas para la ejecución de las intervenciones del Túnel 13 y el puente 1, teniendo en cuenta que la operación del tramo incide directamente en la puesta en operación del viaducto Chirajara y de la doble calzada de la vía Bogotá – Villavicencio (El Tablón - Chirajara), y dado que la no puesta en operación de este tramo afecta en forma directa a los usuarios de la vía poniendo en riesgo la finalidad de procurar la adecuada prestación del servicio y la protección del interés general; así como, el hecho de que se dé la finalización del*

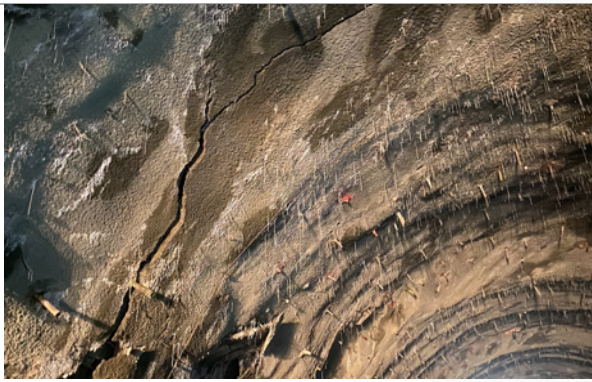
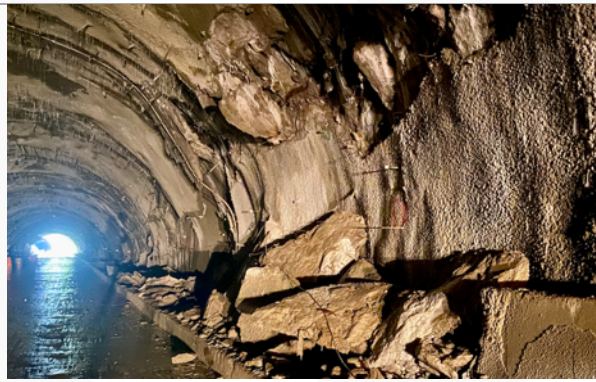
<p>Fuente: Visita Oficina de Control Interno 30 de junio de 2023 Se evidencia agrietamiento severo en el recubrimiento interno del túnel.</p>	<p>Fuente: Visita Oficina de Control Interno 30 de junio de 2023 Se evidencia caída de material producto de los desplazamientos de recubrimiento que está teniendo el túnel.</p>

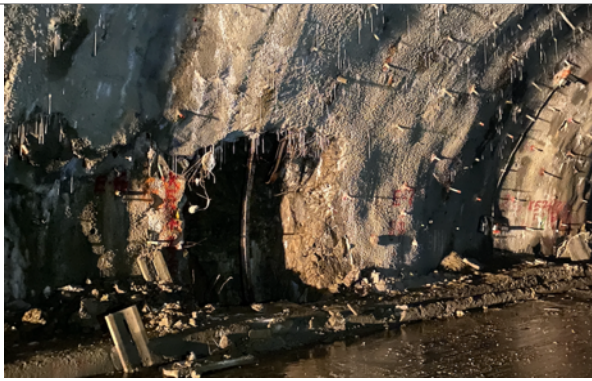
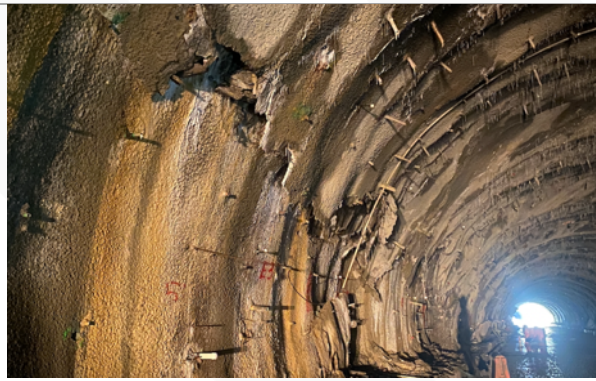
<p>Fuente: Visita Oficina de Control Interno 30 de junio de 2023 Se evidencian deficiencias estructurales y caída del recubrimiento del túnel.</p>	<p>Fuente: Visita Oficina de Control Interno 30 de junio de 2023 Se evidencia agrietamiento y falla estructural del hastial en modo transversal persistente en los últimos 200 m del túnel.</p>

4. En junio de 2019, producto de precipitaciones atípicas se presentaron inestabilidades en la ladera del km 58 que indujeron mayores daños en los últimos 200 m del Túnel 13, entre las abscisas K56+707 al K57+387, y el colapso del puente 1, el 15 de junio de 2019; lo anterior, imposibilitó la entrega del tramo en la reversión parcial del contrato de concesión N. 444 de 1994, dado que no se realizaron intervenciones en el tramo, a causa de que existe una controversia respecto a la responsabilidad de intervención por parte de Coviandes, ya que el Concesionario aduce que el acta de entrega del tramo en mención se dio con las actas de finalización de obras suscritas en los años 2015 y 2017 y la ANI por su parte no recibió la infraestructura dado que no era operativa en el año 2019, por lo que a julio de 2023 se encuentra en curso un tribunal arbitral con el fin de dirimir la controversia.

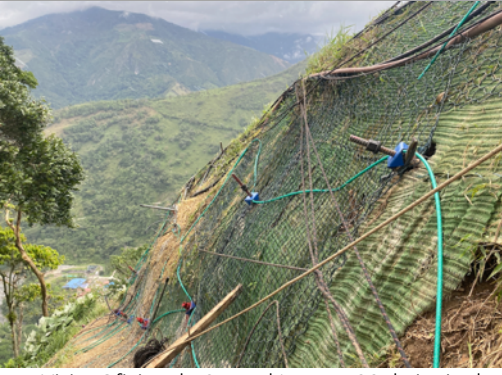
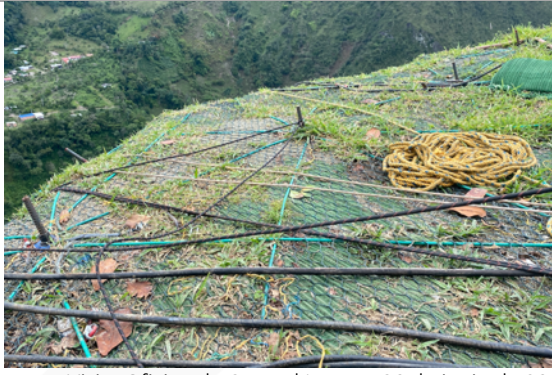
Foto 23. Cima Ladera km 58.	Foto 24. Cima Ladera km 58.

<p>Fuente: Visita Oficina de Control Interno 30 de junio de 2023 Se evidencian trabajos de instalación de malla triple-torsión y perforación de pernos de 6 y 12m</p>	<p>Fuente: Visita Oficina de Control Interno 30 de junio de 2023 Se evidencian trabajos de instalación de malla triple-torsión y perforación de pernos de 6 y 12m</p>

- 2. Se advierte la urgencia de implementar acciones inmediatas para el aumento del rendimiento en la ejecución de las obras de mitigación y mejoramiento que se llevan a cabo en el km 58 con recursos del Fondo de Pasivos Contingentes, producto de las actas de acuerdo suscritas en el marco del desarrollo del otrosí al contrato de concesión N. 444 de 1994 del 4 de julio de 2019; considerando que son esenciales para la mitigación y prevención del estado de riesgo de deslizamiento, ya que su no terminación ocasiona un gran impacto en la comunidad aledaña de Guayabetal y, en general, para todos los usuarios de la vía Bogotá – Villavicencio; lo cual pone en riesgo la finalidad de procurar la adecuada prestación del servicio y la protección del interés general, generando ineficiencia de operación de la infraestructura.*

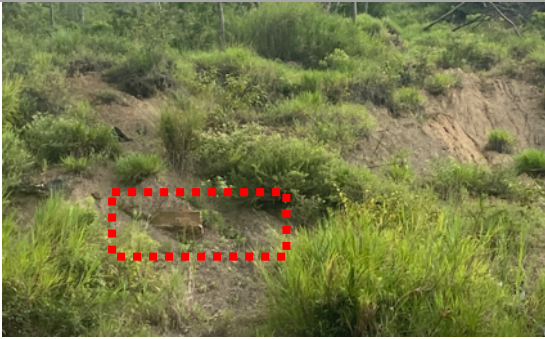
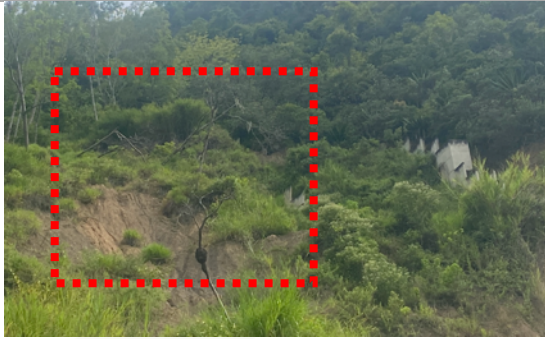
Foto 27. Afectaciones K37+000.	Foto 28. Afectaciones K37+000.

<p>Fuente: Visita Oficina de Control Interno 30 de junio de 2023</p>	<p>Fuente: Visita Oficina de Control Interno 30 de junio de 2023</p>
<p>Se evidencian fallas estructurales que han tenido las obras ejecutadas por el concesionario durante el desarrollo del contrato de concesión.</p>	<p>Se observa pérdida de malla y pernos con deslizamientos de material.</p>
