ASUNTO: Informe de auditoría a las funciones públicas de supervisión y de interventoría asociadas al proyecto carretero Cúcuta – Pamplona.

Informe de auditoría a las funciones públicas de supervisión y de interventoría asociadas al proyecto carretero Cúcuta - Pamplona

2022

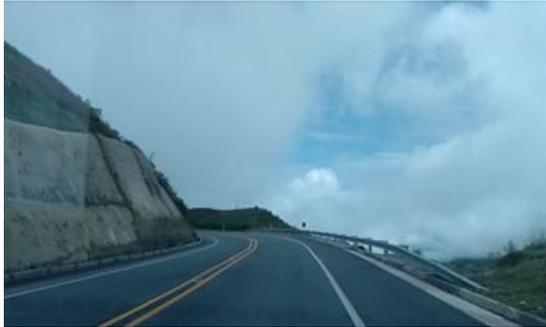
Foto 1. UF1 – Variante Pamplona sector cielo abierto portal Cúcuta

Se evidenció pavimento flexible en condiciones adecuadas de servicio, tratamiento de taludes e implementación de elementos de seguridad vial, tales como demarcación horizontal, vertical y defensa metálica con terminal apropiado.

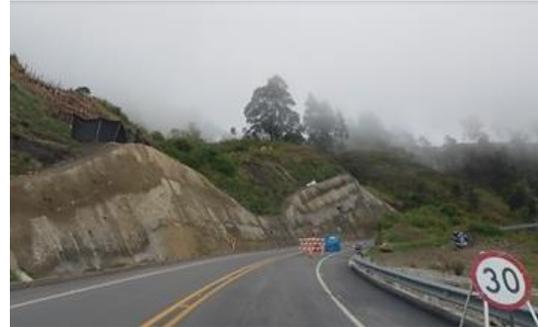
Foto 2. UF1 – Variante Pamplona sector cielo abierto portal Cúcuta

Se evidenció la implementación de planes de manejo de tráfico implementados para atender las observaciones y complementaciones establecidos en el Anexo No. 1 del acta de terminación de la Unidad Funcional No. 1.

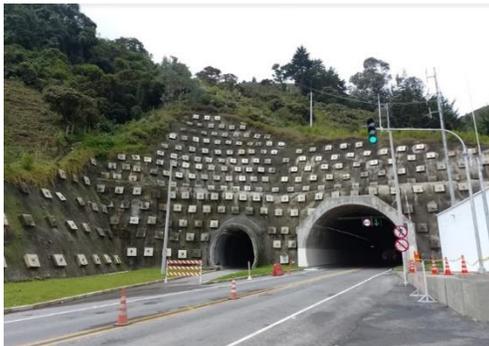
Foto 3. UF1 – Túnel Pamplona, portal Cúcuta

A partir de un ejercicio visual se evidenció que el portal del túnel y de la galería de escape no generan alertas en cuanto a inestabilidad. Se evidenciaron condiciones adecuadas de la infraestructura vial para la prestación del servicio al ciudadano.

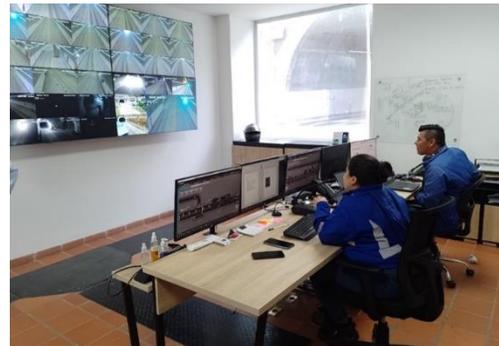
Foto 4. UF1 – Centro de control Túnel Pamplona

Se evidenció prestación de servicio en el centro de control de operaciones del túnel Pamplona, donde, entre otros, el Concesionario hace seguimiento en tiempo real a la prestación de servicio al interior del túnel.

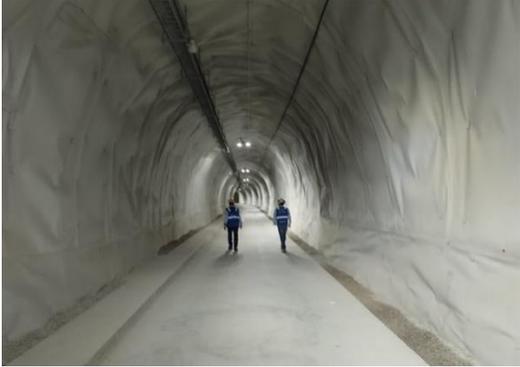
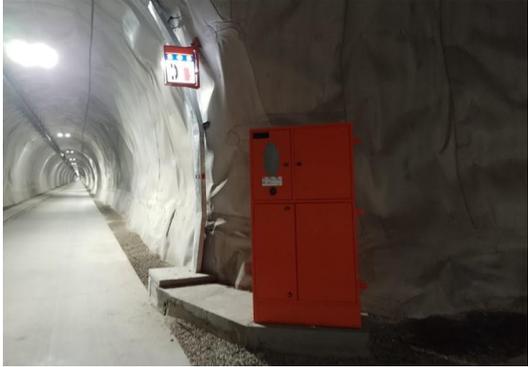
<p>Foto 5. UF1 – Túnel Pamplona, galería de escape</p>	<p>Foto 6. UF1 – Teléfonos de emergencia galería de escape</p>

<p>Fuente: Registro fotográfico de la Oficina de Control Interno en visita adelantada el 28-10-2022.</p>
<p>A partir de un ejercicio visual se evidenció que la infraestructura asociada a la galería de escape del túnel Pamplona se encuentra en condiciones adecuadas de operación.</p>	<p>Se evidenció instalación de teléfonos de emergencia en la galería de escape; sin embargo, se evidenciaron fallas en el funcionamiento al realizar una prueba aleatoria sobre el teléfono GBPS101, que fue notificada inmediatamente al Concesionario.</p>
<p>Foto 7. UF1 – Túnel Pamplona, nicho de emergencia</p>	<p>Foto 8. UF1 – Observaciones Acta de Terminación al interior del túnel</p>

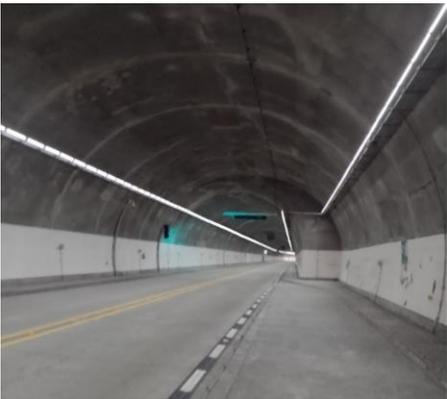
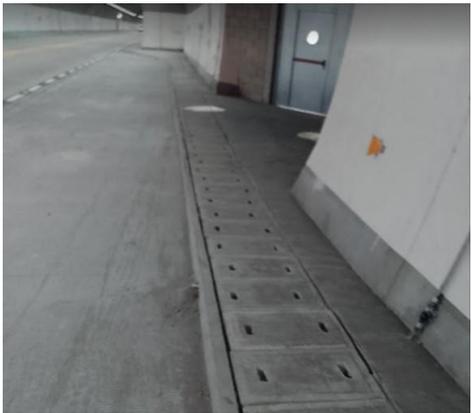
<p>Se evidenció adecuada iluminación y disponibilidad de nichos de emergencia al interior del túnel Pamplonita. Se evidenció un pavimento cuyas condiciones son seguras para la prestación de servicio; sin embargo, en el Acta de Terminación de</p>	<p>En términos generales, se considera que la infraestructura vial al interior del túnel permite la prestación de servicio al usuario; no obstante, aspectos como escalonamientos y espacios entre tapas de concreto, andén y bordillo de la vía hacen</p>

<p>la Unidad Funcional No. 1 se han establecido observaciones asociadas a fallos en sello de juntas.</p>	<p>parte de las observaciones establecidas en el Acta de Terminación de la Unidad Funcional No. 1.</p>
<p>Foto 9. UF1 – Túnel Pamplona, portal Pamplona</p>	<p>Foto 10. UF1 – Túnel Pamplona, glorieta portal Pamplona</p>

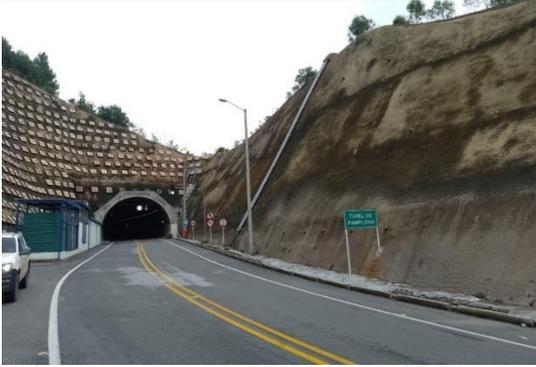
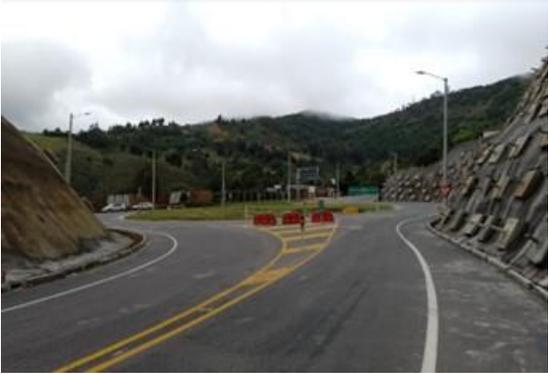
<p>Fuente: Registro fotográfico de la Oficina de Control Interno en visita adelantada el 28-10-2022.</p>
<p>A partir de un ejercicio visual se evidenció que el portal del túnel no genera alertas en cuanto a inestabilidad. Se evidenció disponibilidad de señalización horizontal y vertical. En el sector se encuentra infraestructura asociada a sistemas de energía del túnel.</p>	<p>En el sector del portal del túnel se cuenta con la glorieta Pamplona, que empalma el corredor Cúcuta - Pamplona con la concesión Bucaramanga – Pamplona. En el Acta de Terminación de la Unidad Funcional No. 1 se tienen observaciones que debe atender el Concesionario respecto a esta infraestructura.</p>

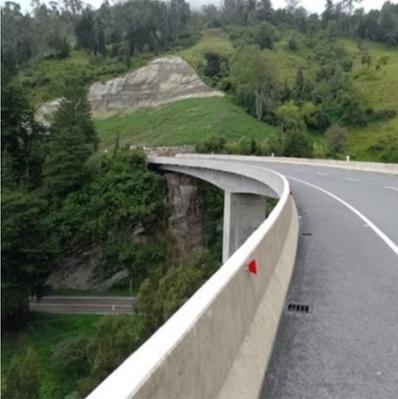
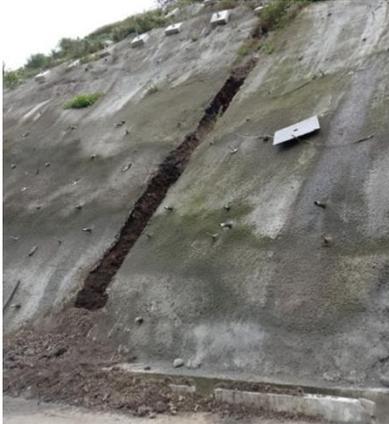
<p>Foto 11. UF2 – Viaducto 201</p>	<p>Foto 12. UF2 – Sistemas de drenaje pendientes K55+500</p>

<p>Fuente: Registro fotográfico de la Oficina de Control Interno en visita adelantada el 27-10-2022.</p>
<p>Infraestructura en condiciones adecuadas, terminada en mayo de 2021, según lo reportado por la Interventoría.</p>	<p>A lo largo de la UF2 se evidenciaron múltiples zanjas sin revestimiento, sobre las que el Concesionario adelantaba las intervenciones del caso.</p>
<p>Foto 13. UF2 – Sectores finalizados</p>	<p>Foto 14. UF2 – Sectores no terminados</p>

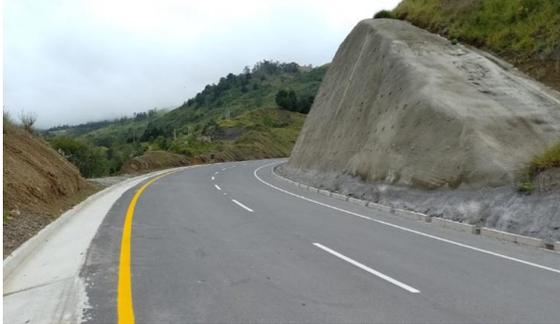
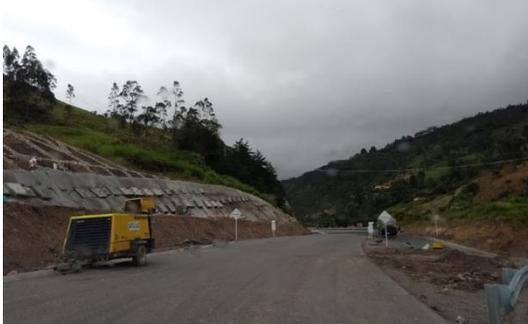
<p>Fuente: Registro fotográfico de la Oficina de Control Interno en visita adelantada el 27-10-2022.</p>
<p>Se evidenciaron tramos con pavimento a nivel de rasante y con demarcación horizontal, como es el caso del sector previo al viaducto 210 (Aproximadamente K53 sentido Pamplona - Cúcuta)</p>	<p>En proximidades a la estación de peaje de la Unidad Funcional No. 2 se evidenciaron tramos con múltiples pendientes, tales como disponibilidad de señalización y elementos de protección lateral.</p>

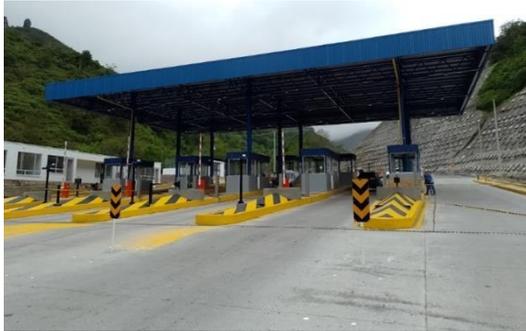
Foto 15. UF2 – Estación de peaje Pamplonita

La infraestructura del peaje Pamplonita se encuentra en condiciones adecuadas; no obstante, a octubre de 2022 se tramitan periodos de cura respecto al tratamiento a los taludes de corte en el sector.¹⁰

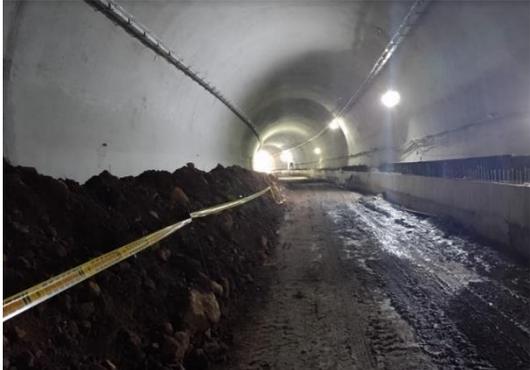
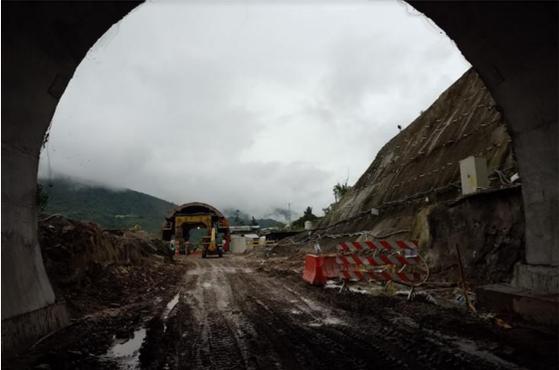
<p>Foto 17. UF3 – Disposición de material túnel Pamplonita</p>	<p>Foto 18. UF3 – Túnel Pamplonita portal Cúcuta</p>

<p>Fuente: Registro fotográfico de la Oficina de Control Interno en visita adelantada el 27-10-2022.</p>	<p>Fuente: Registro fotográfico de la Oficina de Control Interno en visita adelantada el 27-10-2022.</p>
<p>Se evidenciaron avances en la construcción del túnel Pamplonita. Dentro de los pendientes se tiene el pavimento. En el recorrido se evidenció disposición de material sobrante a lo largo del túnel. La disposición de este tipo de material ha sido motivo de seguimiento en el proyecto por parte de la Interventoría (Ver radicado ANI No. 20224091116412 del 04-10-22)</p>	<p>Se evidenció la disponibilidad de equipos de construcción y de señalización temporal en obra en los portales del túnel, donde, a su vez, no se identificaron alertas respecto a inestabilidades.</p>

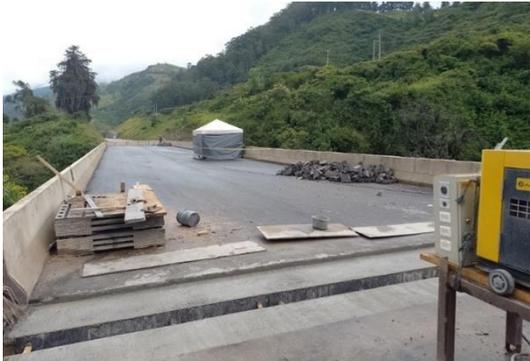
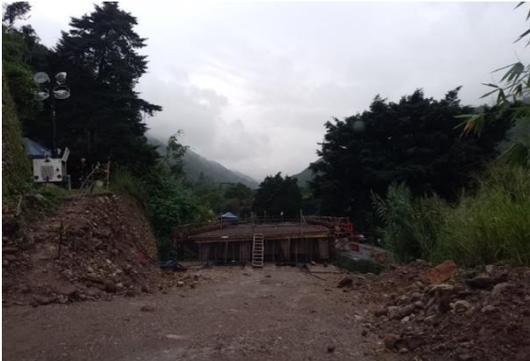
<p>Foto 19. UF3 – Viaducto 305 (K45+558 – K45+629)</p>	<p>Foto 20. UF3 – Viaducto 320 (K38+646)</p>

<p>Fuente: Registro fotográfico de la Oficina de Control Interno en visita adelantada el 27-10-2022.</p>	<p>Fuente: Registro fotográfico de la Oficina de Control Interno en visita adelantada el 27-10-2022.</p>
<p>Se evidenció terminación de cimentación y de alzado de pila; únicamente se tienen pendientes en materia</p>	<p>Se evidenció terminación de cimentación y de alzado de pila; quedando pendientes asociados al tablero y</p>

de tablero, acorde a lo reportado por la Interventoría en sus informes mensuales.	a los enfoques, acorde a lo reportado por la Interventoría en sus informes mensuales.
Foto 21. UF3 – Muro suelo reforzado MSR 335	Foto 22. UF3 – Estación de pesaje UF3

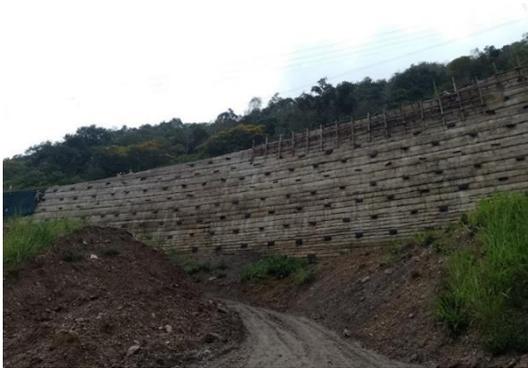
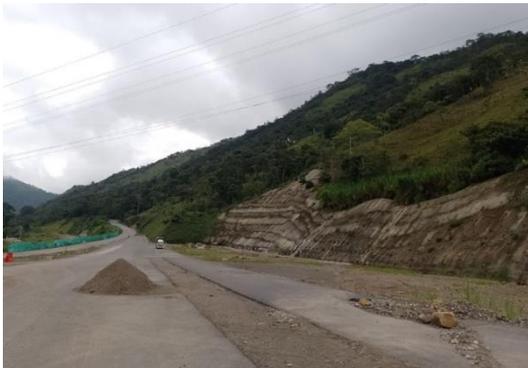
<p>Fuente: Registro fotográfico de la Oficina de Control Interno en visita adelantada el 27-10-2022.</p>
Se evidenció la construcción de muros de suelo reforzado para contener terraplenes construidos en la Unidad Funcional No. 3, acorde a lo reportado por la Interventoría en sus informes mensuales.	Se evidenciaron avances en las explanaciones requeridas para la zona de pesaje proyectada en la Unidad Funcional 3. A octubre de 2022 no se cuenta con estaciones de pesaje operativas en el proyecto.

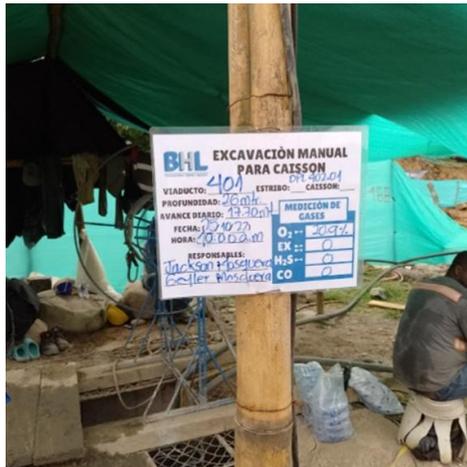
Foto 23. UF4 – Viaducto 401 (K33+225 – K33+290)

Se evidenciaron trabajos asociados a la excavación de pilotes, así como implementación de medidas de seguridad, tales como control de gases para trabajos confinados.

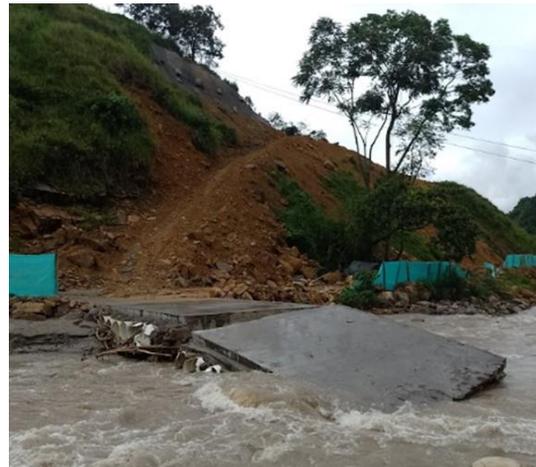
Foto 24. UF4 – Paso provisional viaducto 401 (K33+225 – K33+290)

Se evidenció colapso se paso provisional de obra para la construcción del viaducto 401, posiblemente con ocasión de las crecientes del río Pamplonita producidas por el invierno.

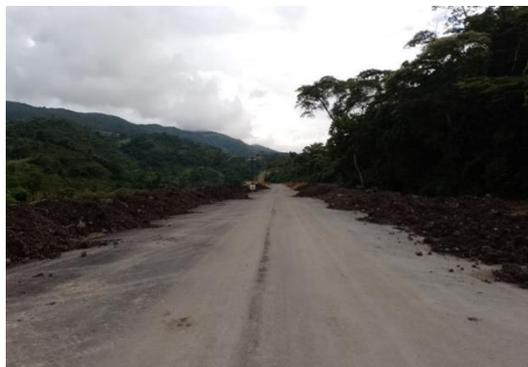
Foto 25. UF4 – Sector K25 – K30 a nivel de mezcla asfáltica

Entre el K25 y el K30 se evidenciaron tramos a nivel de mezcla asfáltica. En ciertos tramos se evidenció disposición de material proveniente de la excavación, en los costados de la vía.

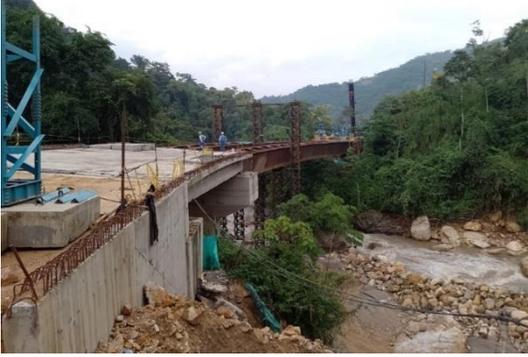
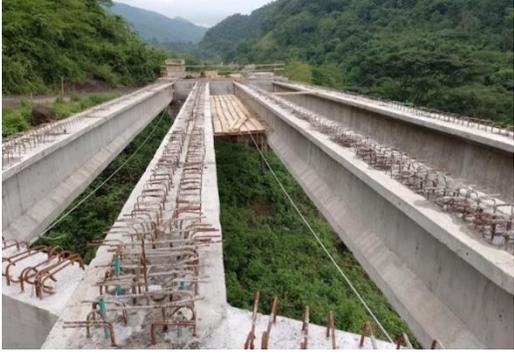
<p>Foto 27. UF4 – Viaducto 430 (K21+103 al K21+183)</p>	<p>Foto 28. UF4 – Viaducto 445 (K17+355 – K17+388)</p>

<p>Fuente: Registro fotográfico de la Oficina de Control Interno en visita adelantada el 26-10-2022.</p>
<p>El viaducto presenta un avance general superior al 80%, donde los pendientes principales tienen que ver con el tablero.</p>	<p>Viaducto construido para evitar la interferencia con oleoducto de CENIT; cimentación terminada y pendientes en materia de tablero. Es decir que se reconocerá de la subcuenta de Redes.</p>
<p>Foto 29. UF4 – Taludes de corte K21 – K26</p>	<p>Foto 30. UF4 – Talud EXV822</p>

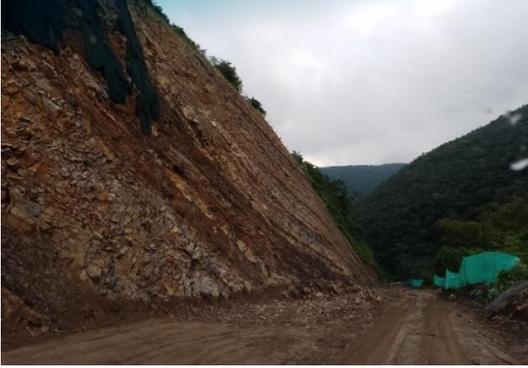
<p>Se evidenciaron avances en materia de explanaciones, tales como taludes de corte.</p>	<p>Se evidencia desprendimiento de material de talud intervenido que incluso ha afectado el río Pamplonita; situación que fue alertada por la Interventoría (Radicado ANI No. 20224091177562 del 19-10-22).</p>

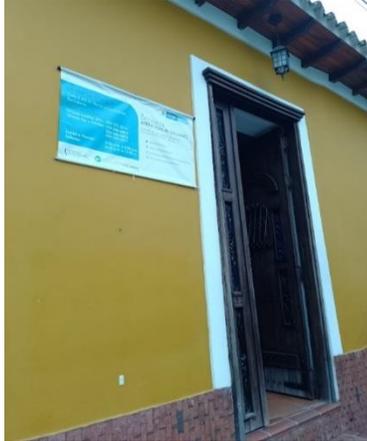
Foto 31. UF4 – Oficina de atención al usuario satélite Bochalema

Se verificó la disponibilidad y operación de las oficinas satélite de atención al usuario, al realizar una visita aleatoria a la oficina ubicada en el municipio de Bochalema, donde se validó la disponibilidad de material informativo del proyecto y de personal capacitado del Concesionario.

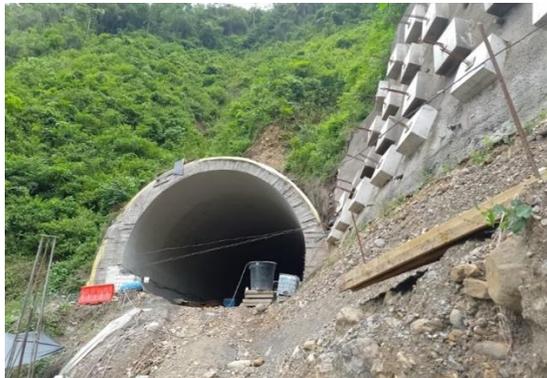
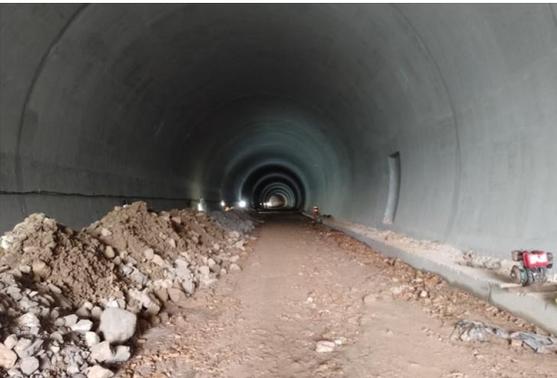
<p>Foto 33. UF5 – Túnel La Honda, portal salida</p>

<p>Fuente: Registro fotográfico de la Oficina de Control Interno en visita adelantada el 26-10-2022.</p>
<p>A partir de un ejercicio de diagnóstico visual, no se evidenciaron alertas sobre inestabilidad en los portales del túnel La Honda; túnel construido a cuenta y riesgo del Concesionario.</p>	<p>Tal como ha informado la Interventoría en sus reportes, se evidenciaron avances respecto a revestimiento final del túnel y de instalación de tuberías.</p>
<p>Foto 35. UF5 – Viaducto 505 (K14+170 – K14+555)</p>

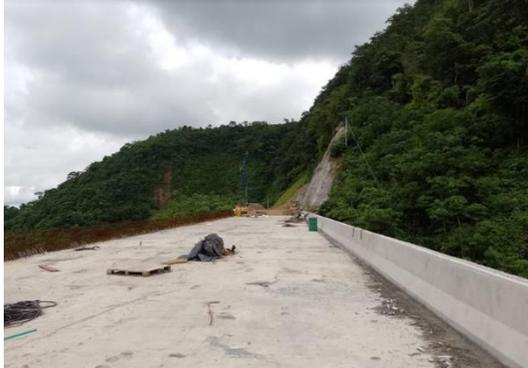
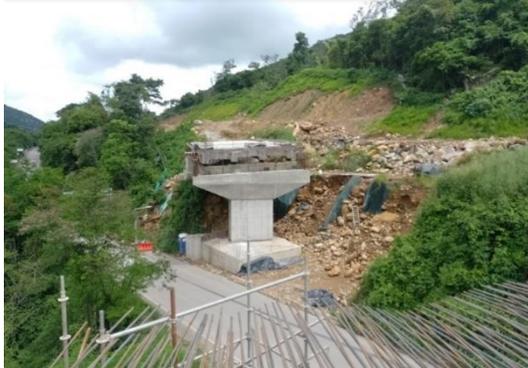
<p>Se evidenció terminación de la cimentación y de trabajos en el tablero, tales como construcción de elementos de proyección lateral tipo New Jersey.</p>	<p>Se evidenció terminación de la cimentación y de avances en el tablero, quedando pendiente izaje de vigas e instalación de tablero en cruce con la vía hacia Chinacota.</p>
<p>Foto 37. UF5 – Zodme VER719</p>	<p>Foto 38. UF5 – Zodme VER 719</p>

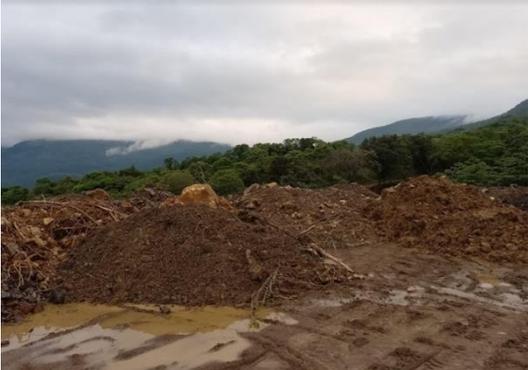
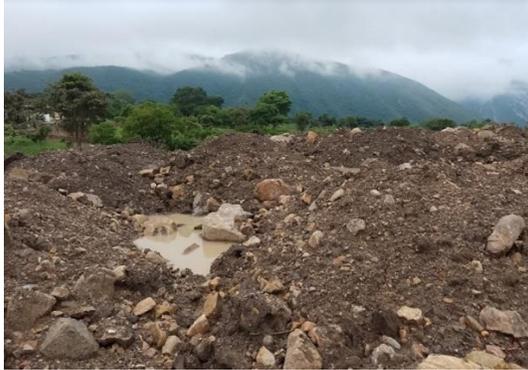
<p>Fuente: Registro fotográfico de la Oficina de Control Interno en visita adelantada el 27-10-2022.</p>	
<p>Se evidenció que la Interventoría hace seguimiento a la capacidad de los Zodmes, al manejo de aguas y a las solicitudes a la Autoridad Ambiental respecto a cambios de estas zonas de disposición. Durante el recorrido de verificación se hicieron apreciaciones sobre el estado actual de señalización asociada al Zodme VER719, al manejo de aguas y de la vía de acceso a esta zona.</p>

1. Estado de zonas de disposición de material sobrante de excavación (ZODMEs). En la visita de verificación adelantada por la Oficina de Control Interno se visitó la ZODME VER719 y a partir de un diagnóstico visual se identificaron fallas en señalización temporal y de manejo de aguas

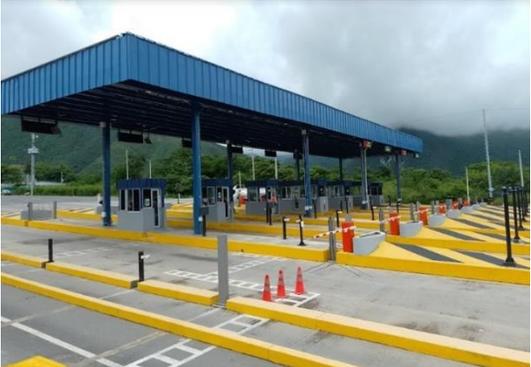
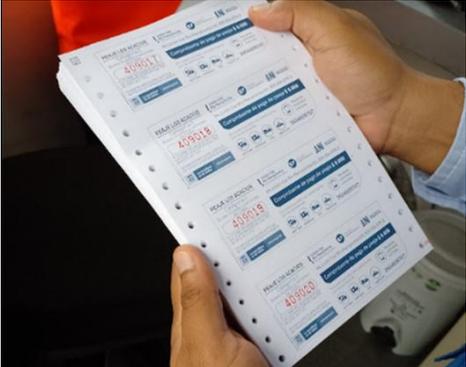
Foto 39. UF6 – Infraestructura peaje Los Acacios	Foto 40. UF6 – Boletería peaje Los Acacios

<p>Fuente: Registro fotográfico de la Oficina de Control Interno en visita adelantada el 26-10-2022.</p>
<p>En términos generales, la infraestructura asociada al peaje Los Acacios es adecuada para la prestación de servicio a la ciudadanía; la Interventoría hace seguimiento a eventuales novedades al respecto.</p>	<p>Se evidenció que el peaje Los Acacios opera con boletería manual; sin embargo, se evidenció la disponibilidad de equipos en fase de pruebas para automatizar dicha operación.</p>

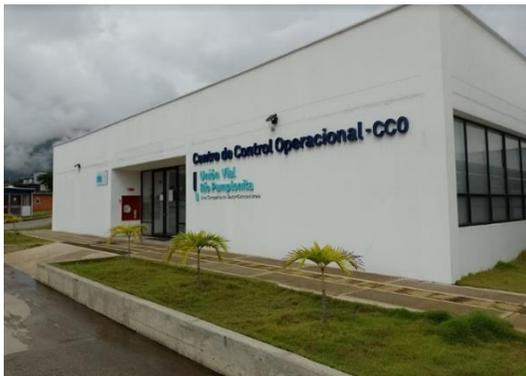
Foto 41. UF6 – Centro de Control de Operaciones

En términos generales, se evidenció que la edificación donde se localiza el CCO cuenta con instalaciones y servicios apropiados para el personal del Concesionario.

El Centro de Control de Operaciones cuenta con equipos que contribuyen al seguimiento en tiempo real a la operación del corredor vial.

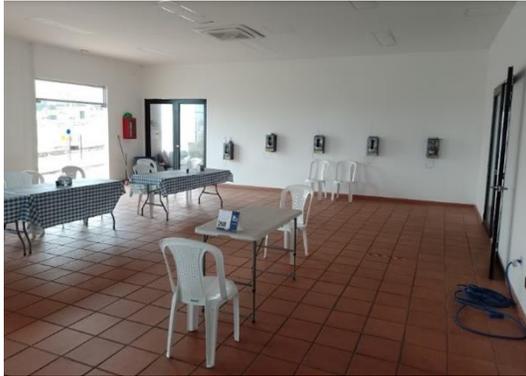
Foto 43. UF6 – Área de servicio

Se evidenció la disponibilidad de espacios para servicio a la ciudadanía, carentes de usuarios.

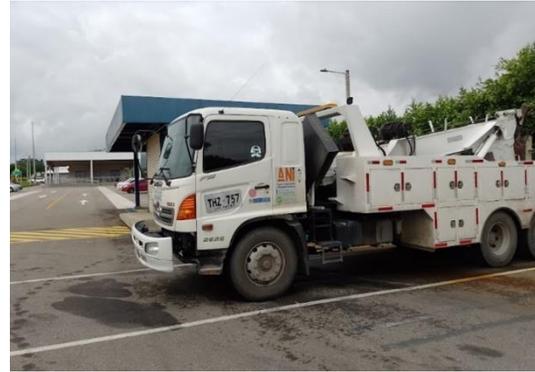
Foto 44. UF6 – Área de servicio

Se evidenció la disponibilidad de servicio de grúa y carro taller; sin embargo, durante el recorrido no se evidenció personal permanente en el taller del área de servicio.

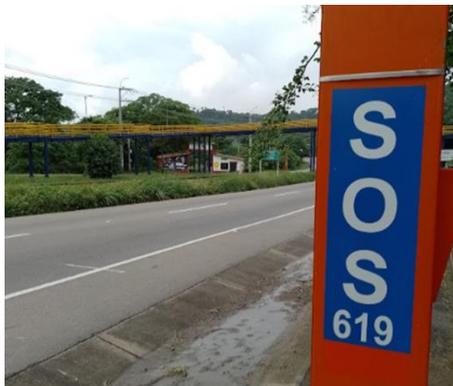
Foto 45. UF6 – Postes SOS, pendientes UF6

A partir de un ejercicio de selección aleatoria, se corroboró el funcionamiento del poste SOS 619, obteniendo resultados satisfactorios. Asimismo, se

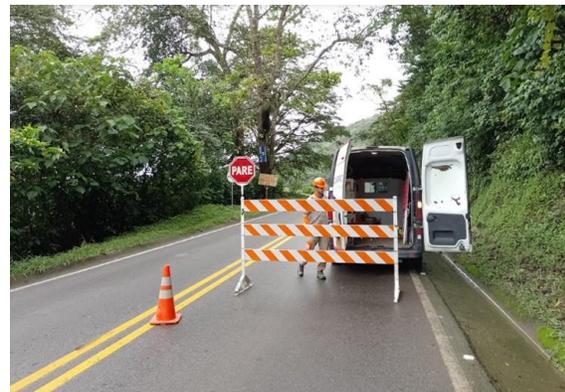
Foto 46. UF6 – PMT PR94+300

Durante el recorrido de verificación se presentaron eventos en la vida, cuyo tratamiento se registró de manera oportuna en el Sistema Informático de

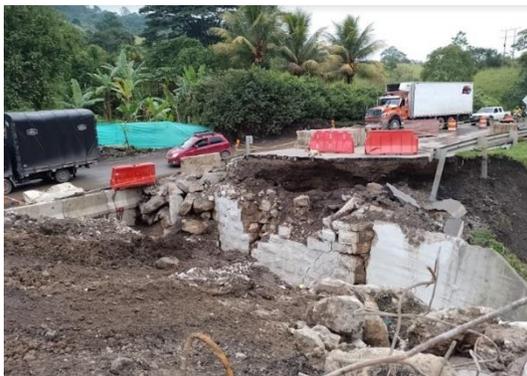
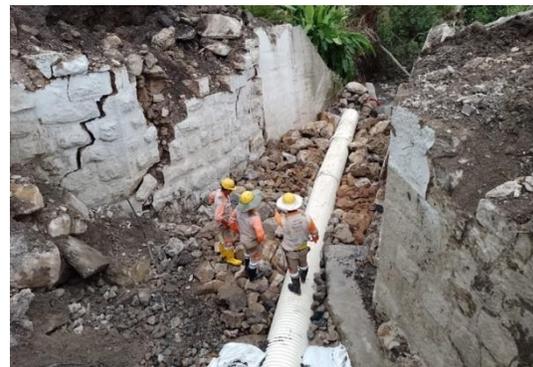
Foto 47. UF6 – Pérdida de banca puente PR105+050

6. El colapso del puente ubicado en el PR+105+050 de la Unidad Funcional 6 que ocurrió el 6 de octubre de 2022, por deficiencias en los controles internos del Concesionario según lo reportado por la Interventoría, originó un cierre total del corredor vial hasta el 9 de octubre de 2022, generando inconformismo en los usuarios de la vía, evasión del pago de peaje en Los Acacios y la implementación de un plan de manejo de tránsito que requiere de mejoras sustanciales ya que los tiempos de espera de los usuarios pueden ser superiores a treinta minutos. A noviembre de 2022 el Equipo de Coordinación y Seguimiento reportó que la estructura de reemplazo (Box Coulvert) ha sido finalizada y que se estima que se mantendrá el paso restringido a un solo carril hasta mediados de diciembre, según lo socializado por el Concesionario en sus redes sociales.

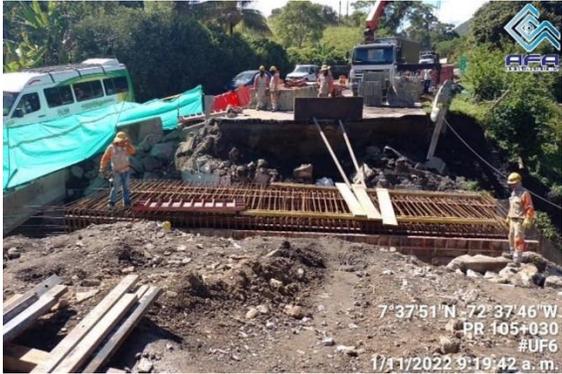
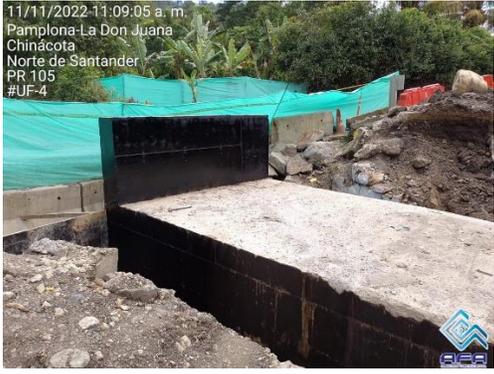
<p>Foto 49. UF6 – Box coulvert PR105+050</p>

<p>Fuente: Registro fotográfico de la Interventoría recibido el 11-11-2022.</p>
<p>A 01-11-2022, se evidencia la instalación de acero de refuerzo.</p>	<p>A 11-11-2022 se evidencian avances en la estructura de concreto.</p>
<p>Foto 51. UF6 – Box coulvert PR105+050</p>

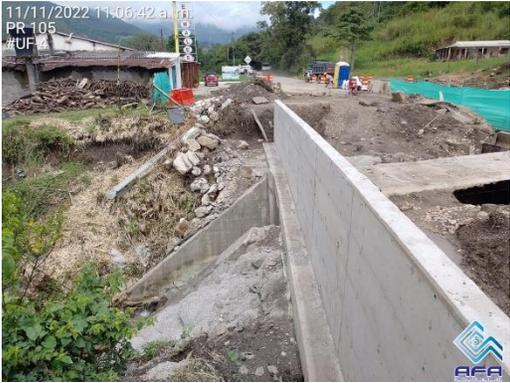
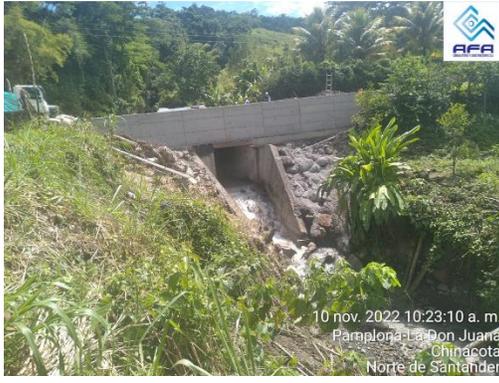
<p>Fuente: Registro fotográfico de la Interventoría recibido el 11-11-2022.</p>
<p>A 11-11-2022 se evidencia construcción de estructura de protección lateral y de aletas en la estructura de salida del box coulvert.</p>	<p>A 11-11-2022 se evidencian avances en el descole del box coulvert en funcionamiento.</p>

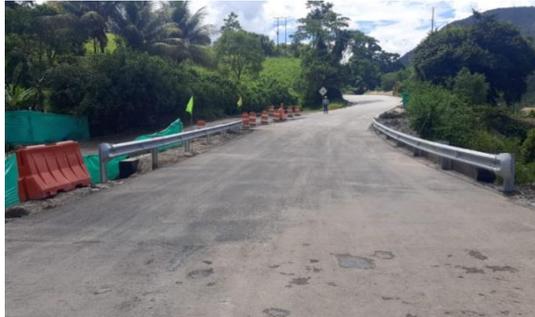
Foto 53. UF6 – Box coulvert PR105+050

El 21 de noviembre de 2022 el Equipo de Coordinación y Seguimiento del Proyecto informó que el Concesionario socializó a través de sus redes sociales finalización de la nueva estructura y que se mantendrá el paso restringido hasta mediados de diciembre para realizar trabajos donde se construyó el paso provisional y así poder habilitar la movilidad en ambos sentidos en el sector del PR105+050. Registro fotográfico publicado en las redes sociales del Concesionario se muestra enseguida:

En la publicación del 21-11-2022 en Facebook el Concesionario informa que *“Durante las próximas 3 semanas, mantendremos paso restringido a un carril, para realizar trabajos en el tramo donde construimos el desvío, necesarios para finalizar en totalidad las obras y poder habilitar en ambos sentidos el corredor vial.”*
