INFORME DE AUDITORÍA TÉCNICA

Informe de auditoría técnica a las funciones públicas de Supervisión y de Interventoría asociadas al proyecto de asociación público-privada, de iniciativa privada, Antioquia - Bolívar.

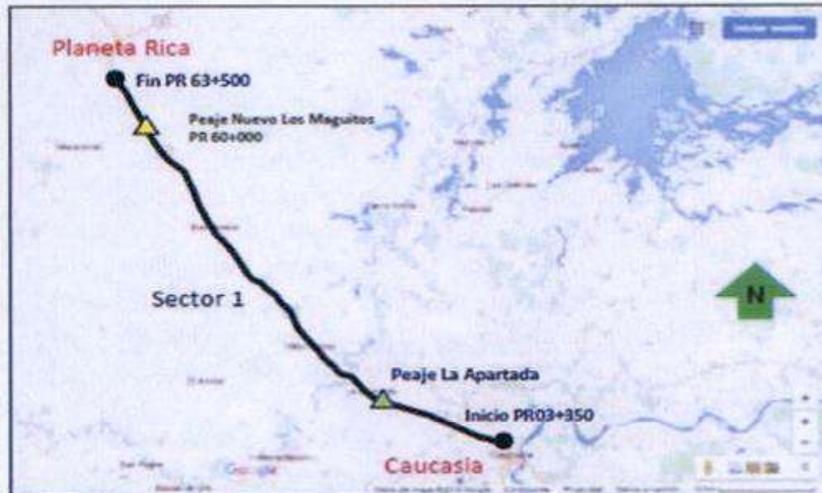
Ilustración 1. Localización de la UF1.

Esta unidad funcional (UF), incluye el mejoramiento de la vía existente entre los municipios de Cauca y Planeta Rica. De acuerdo con el seguimiento de la Supervisión, el avance del mejoramiento que comprende el alcance de la UF1, es del 98.05%, quedando pendiente la instalación de pasos peatonales (ver sección 5.2).

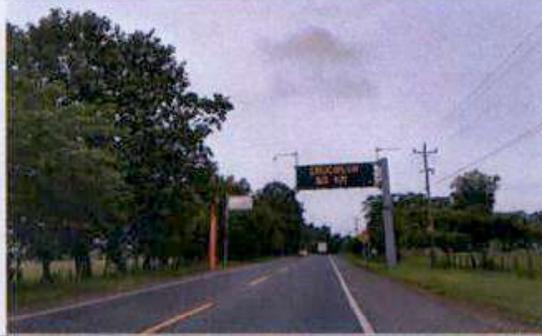
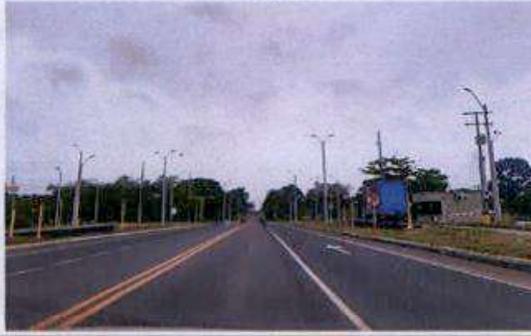
<p><i>Foto 1. Operación de panel LED informativo en la UF1.</i></p>	<p><i>Foto 2. Operación de báscula en inmediaciones del peaje Manguitos.</i></p>

<p>Se evidenció la instalación y operación de una báscula dinámica a los dos costados de la aproximación al peaje Manguitos, así como de los nuevos postes SOS y un panel LED.</p>

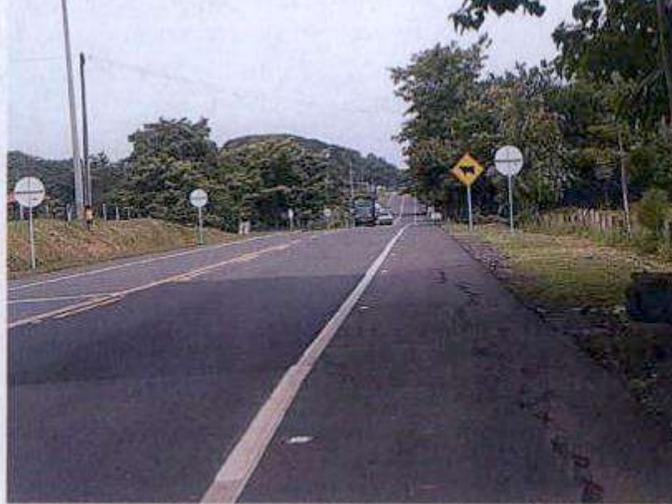
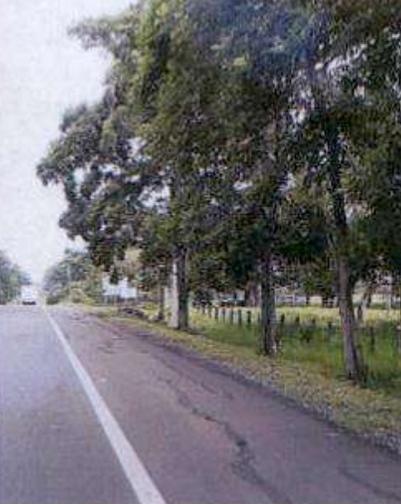
<p><i>Foto 3. Fisuras en la berma de la UF1.</i></p>	<p><i>Foto 4. Detalle de fisuras en la berma de la UF1.</i></p>

<p>Se observaron fisuras longitudinales reparadas con sello en la superficie de pavimento de las bermas a lo largo de 5 km de la vía en el sentido Planeta Rica – Peaje Manguitos en la UF1.</p>

Como conclusión del recorrido de auditoría, en la revisión de los controles de la Interventoría al control del aforo vehicular en el peaje Manguitos, se encontraron debilidades que dan origen a las no conformidades detalladas en la sección 9.2 de este documento. Adicionalmente, se evidenció la presencia de fisuras longitudinales selladas en las bermas de la UF1, confirmando los reportes de Interventoría y la necesidad del estudio para determinar la causa raíz de dichas fisuras.

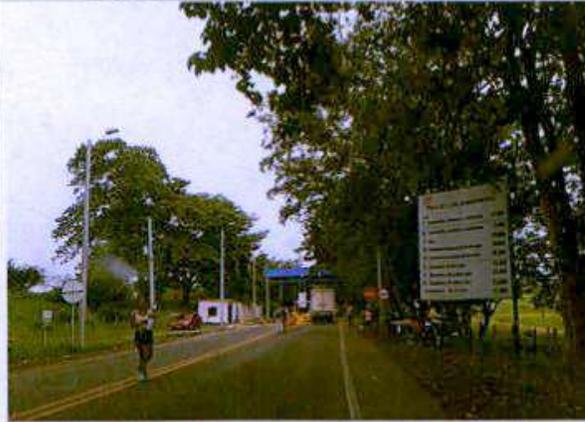
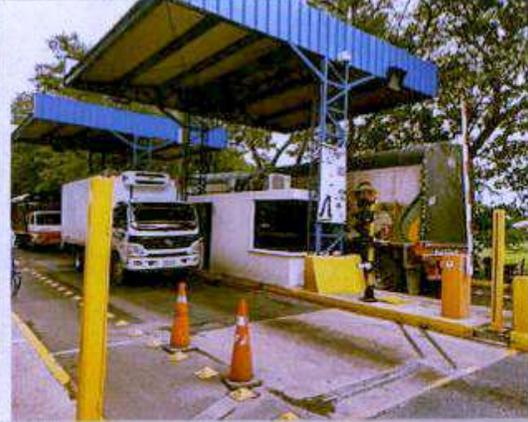
Foto 5. Aproximación al peaje Manguitos.

Foto 6. Operación del peaje Manguitos.

Se realizó visita al peaje Manguitos, en la cual se verificó la operación de la infraestructura de peaje implementada por el Concesionario, incluyendo sus equipos de conteo y recaudo. Se revisaron los controles implementados por la Interventoría con respecto al conteo de vehículos y conciliación del tráfico vehicular con el Concesionario.

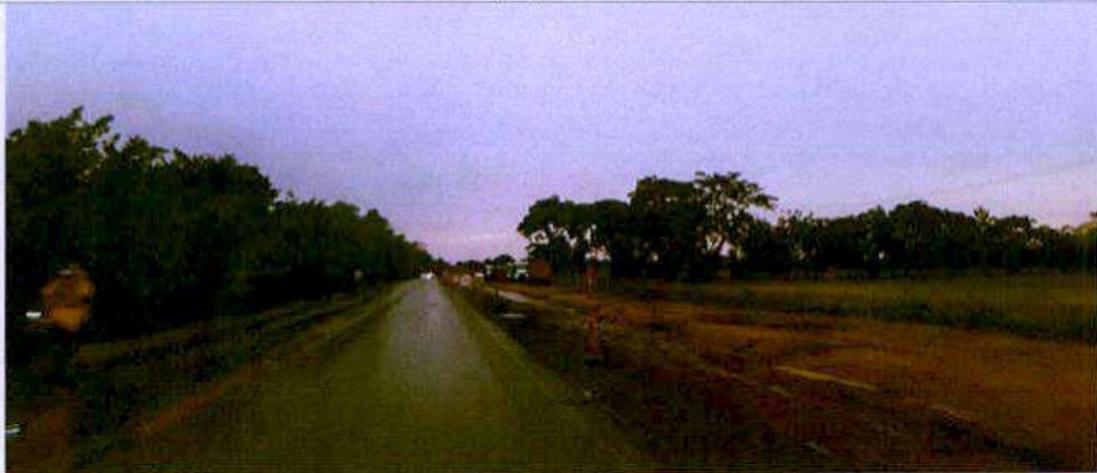
Foto 7. Vía en construcción (UF2) en el costado derecho de la UF 6.1.

Dado que la UF2 es paralela al subsector 1 de la UF6, durante el recorrido por este subsector fue posible evidenciar en ciertos puntos el avance reportado por la Interventoría sobre las actividades de instalación de terraplén, base y subbase de pavimento en la UF2.

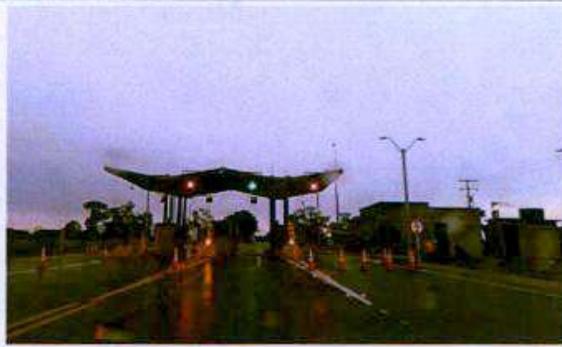
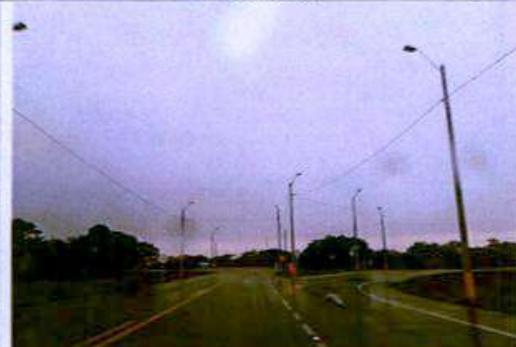
Foto 8. Operación del peaje San Carlos.

Foto 9. Detalle del estado de la vía en los subsectores 2 al 4 de la UF3.

Se evidenció la operación del peaje San Carlos y la operación de la vía recibida con acta de terminación parcial en los subsectores 2 al 4.

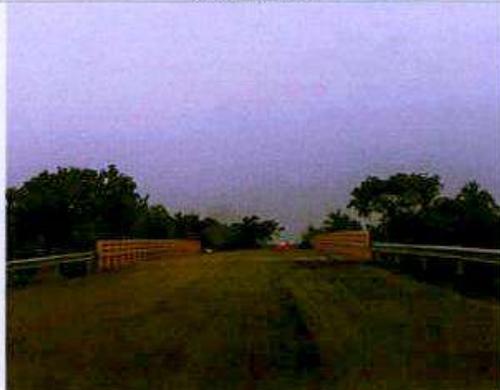
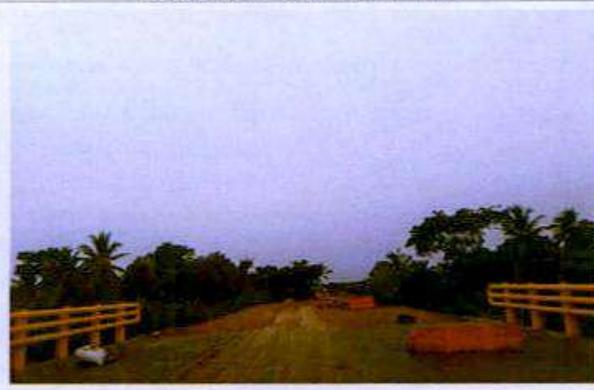
Foto 10. Intervenciones sobre predios con problemas de adquisición I.

Foto 11. Detalle del avance de Intervenciones sobre un predio con problemas de adquisición predial.

Se observó el avance en las intervenciones sobre uno de los predios con problemas de adquisición predial en el subsector 5, correspondiente al puente que se presenta en las fotos.

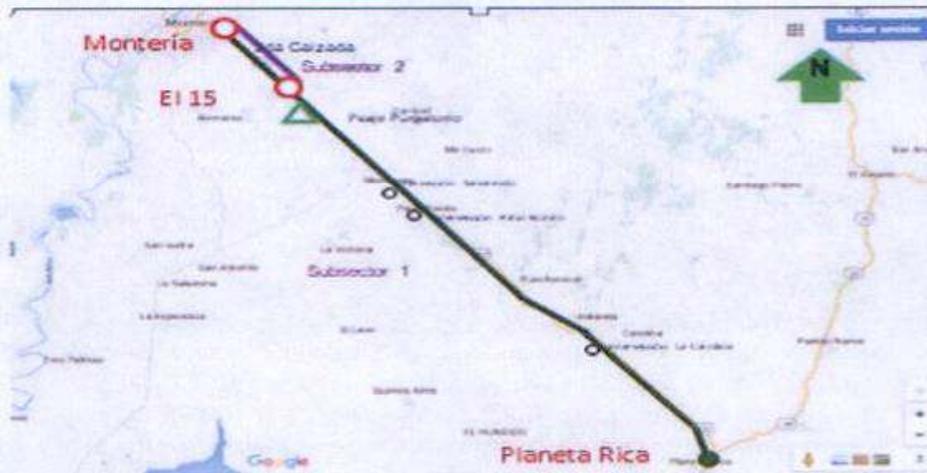
Ilustración 4. Localización de la UF4.

Esta unidad funcional (UF), incluye la operación y mantenimiento de la vía existente entre Montería y Planeta Rica (subsector 1) y de la segunda calzada entre Montería y El 15. Esta infraestructura está a cargo del Concesionario a partir del 23 de agosto de 2017 para el subsector 1 y del 6 de diciembre de 2018 para el subsector 2, debido a la reversión de la infraestructura por parte del Concesionario del proyecto Transversal de la Américas.

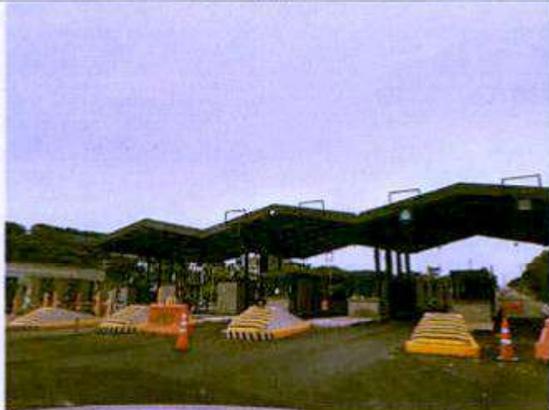
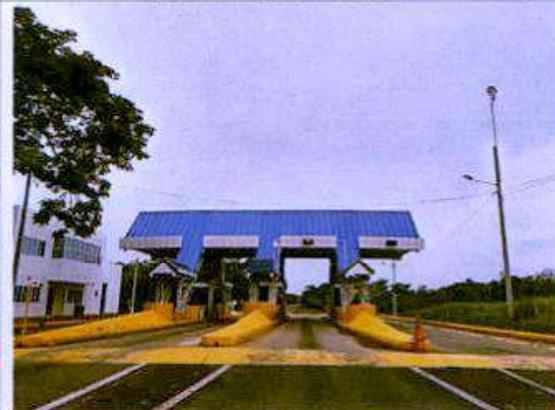
Foto 14. Operación del peaje Purgatorio en su ubicación actual.

Foto 15. Infraestructura de peaje sin operación en la anterior ubicación del peaje Purgatorio

Se verificó la operación en las nuevas instalaciones del peaje Purgatorio. En este, no se evidenció que la Interventoría tuviera instaladas las cámaras de video exigidas en su contrato y que le permiten realizar las actividades de aforos vehiculares de comparación, sobre lo cual se emite no conformidad respectiva en la sección 9.2.3 de este informe. Adicionalmente, se visitó la infraestructura (sin operación) de la anterior ubicación de este peaje.

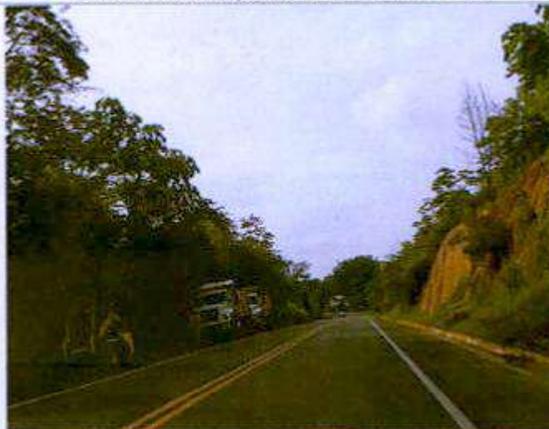
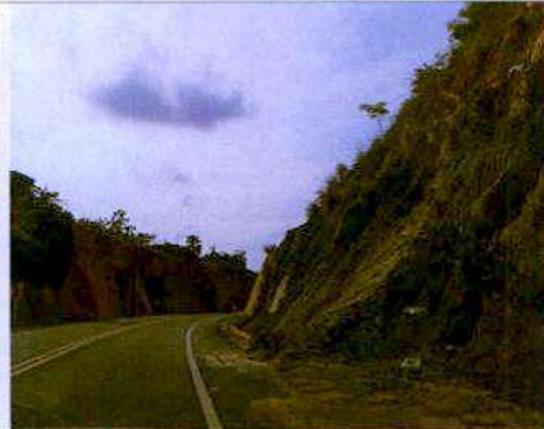
Foto 16. Equipos del Concesionario realizando actividades de retiro de material proveniente de derrumbes.

Foto 17. Despedimiento de material sobre la vía.

Se observaron desprendimientos de material sobre las bermas y carriles de la vía; sin embargo, también se observó personal y equipo del Concesionario realizando el retiro del material.

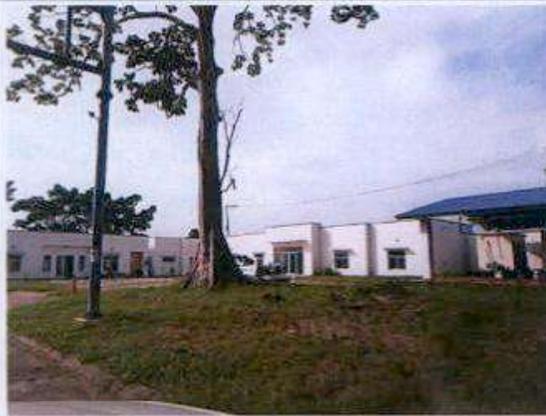
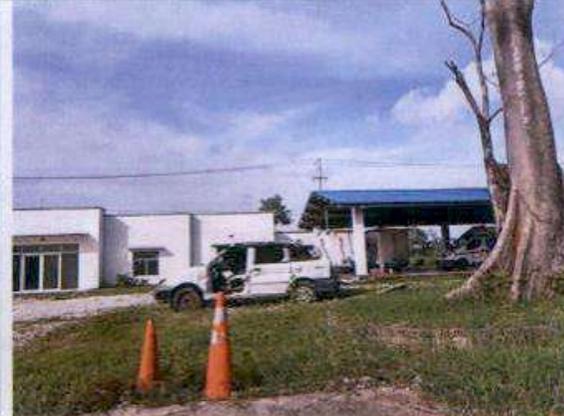
Foto 18. Área de servicios a cargo del Concesionario.

Foto 19. Estacionamiento de un área de servicios operada por el Concesionario.

Se observó un área de servicios con estacionamiento a cargo del Concesionario, los que actualmente no prestan un servicio al público.

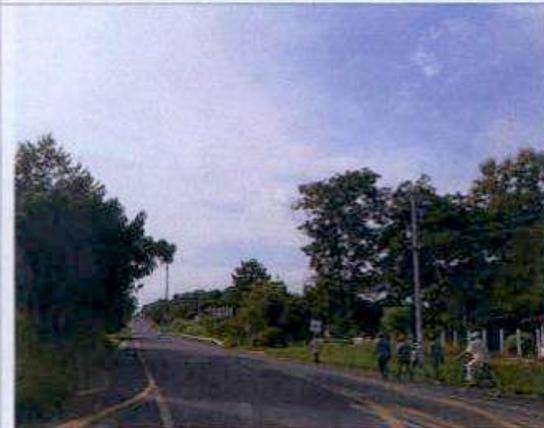
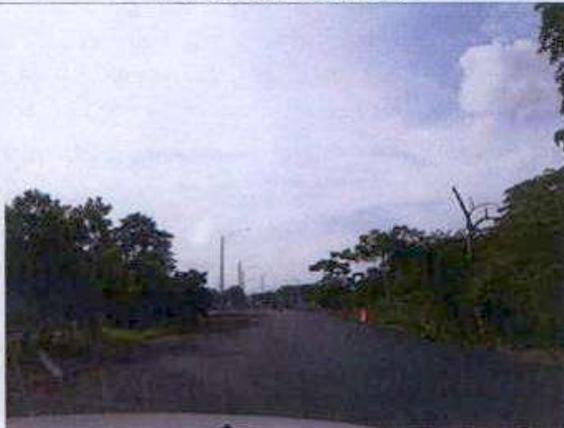
Foto 20. Acceso al subsector 2 de la UF4.

Foto 21. Sección de la vía con falta de demarcación horizontal en el subsector 2 de la UF4.

En el recorrido por el subsector 2 se evidenciaron condiciones normales de operación y una vía en buen estado. Así mismo, se observó falta de demarcación y señalización horizontal de la vía en algunos tramos que aún no han sido entregados al Concesionario por parte del proyecto Transversal de las Américas.

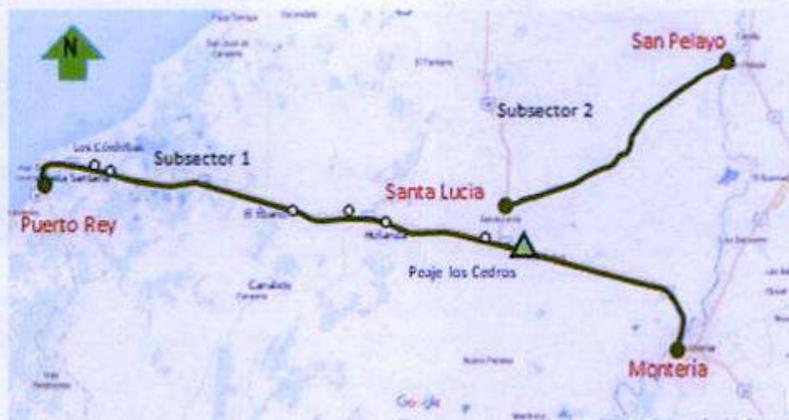
Ilustración 5. Localización de la UF5.

Esta unidad funcional (UF), se encuentra dividida en 2 subsectores, pues incluye la operación y mantenimiento de los tramos Puerto Rey – Montería, correspondiente al subsector 1 y Santa Lucía – San Pelayo, correspondiente al subsector 2. Esta infraestructura está a cargo del Concesionario a partir del 23 de agosto de 2017, debido a la reversión de la infraestructura por parte del Concesionario del proyecto Transversal de la Américas.

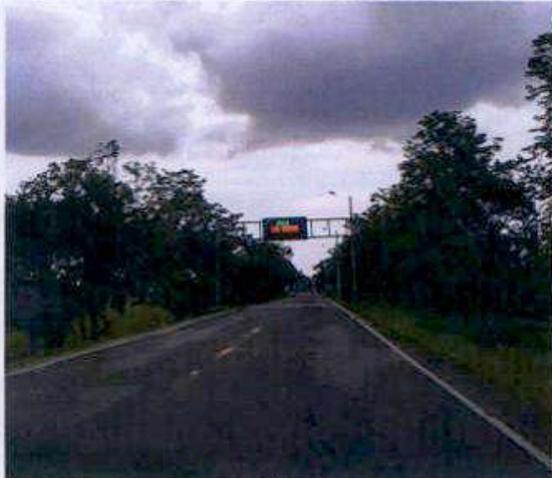
Foto 22. Señalización con panel LED.

Se evidenció la operación de un panel LED con información para el usuario.

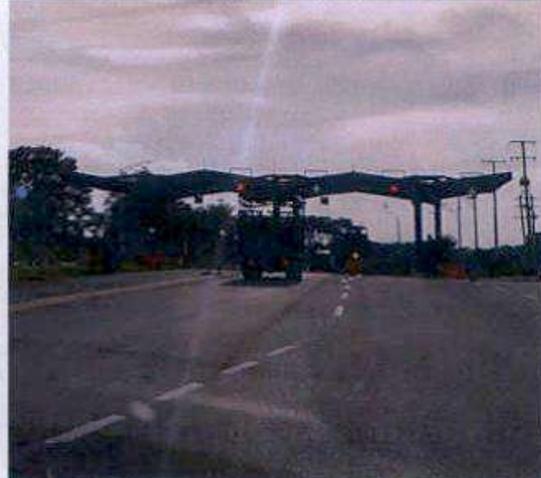
Foto 23. Operación del peaje Cedros.

Se verificó la operación con normalidad del peaje Cedros.

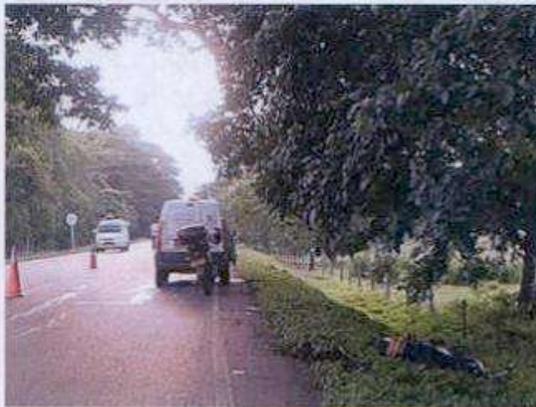
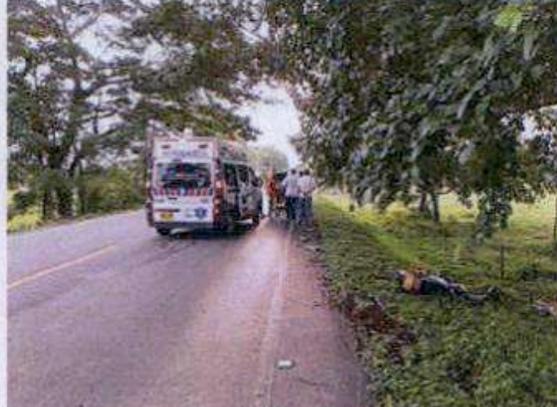
Foto 24. Llegada del carro taller al lugar del siniestro.

Foto 25. Llegada de la ambulancia al lugar del siniestro.

Durante el recorrido se presenció la ocurrencia de un siniestro vial entre un vehículo de carga y un motociclista. La Interventoría verificó que los tiempos de atención de Concesionario se encontraban dentro de los límites máximos permitidos contractualmente. En general durante el recorrido de auditoría se evidenciaron varios factores de riesgo para la seguridad vial, dentro de los cuales se destacan: infraestructura que promueve velocidades inseguras y que no es efectiva para controlar los límites de velocidad establecidos, falta de control de los límites de velocidad permitidos por parte de las autoridades, maniobras peligrosas y falta de uso del casco por parte de motociclistas.

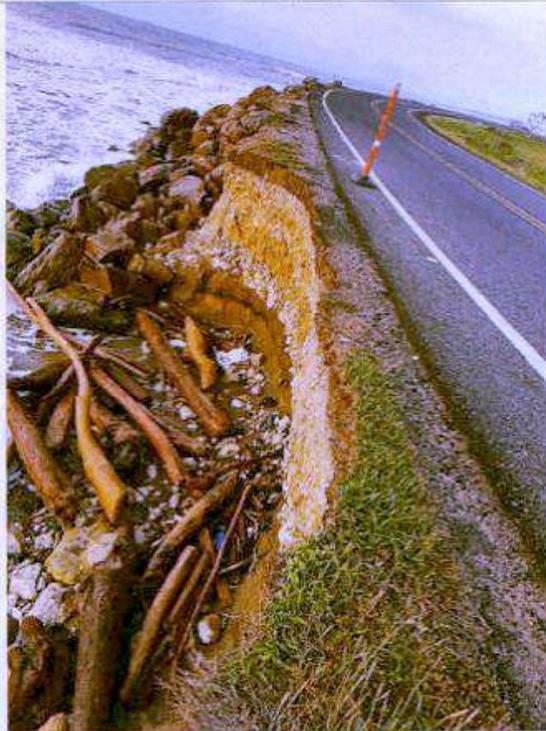
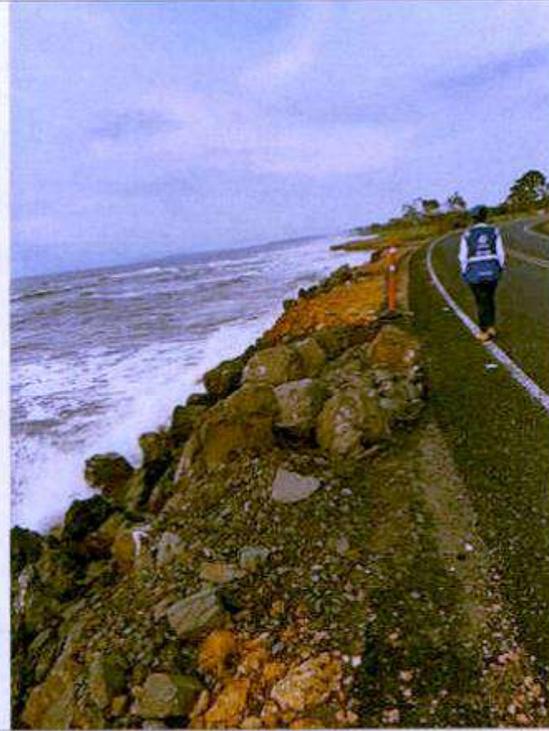
Foto 26. Erosión marítima amenazando la estabilidad de la banca de la vía.

Foto 27. Pedraplén dispuesto por el Concesionario.

En el sector de Puerto Rey, se visitó la sección de la vía afectada por la erosión marítima, verificando las posibles afectaciones sobre la banca de la vía y la presencia de material de relleno dispuesto por el Concesionario como pedraplén para mitigar los efectos negativos de la erosión sobre la vía.

Por su parte, la Entidad mantiene la posición de exigir al Concesionario mantener la integridad de la vía y continuidad del servicio, además, contrató con el Concesionario del proyecto Transversal de las Américas un estudio para determinar las obras necesarias para evitar un daño a la infraestructura, el cual estableció un valor estimado de más de cinco mil millones de pesos y un tiempo estimado de construcción de 3 meses¹³.

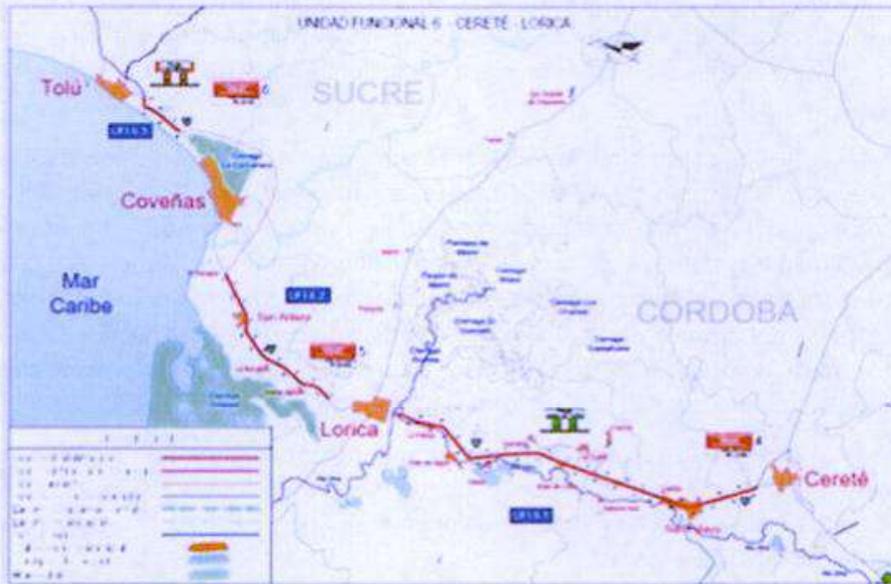
Ilustración 6. Localización de la UF6.

En general, el conjunto entre la UF6 y la UF7 abarcan alcances de construcción y mejoramiento del trazado del proyecto entre Cereté y Pueblito, evitando los pasos urbanos por Lorica y Coveñas.

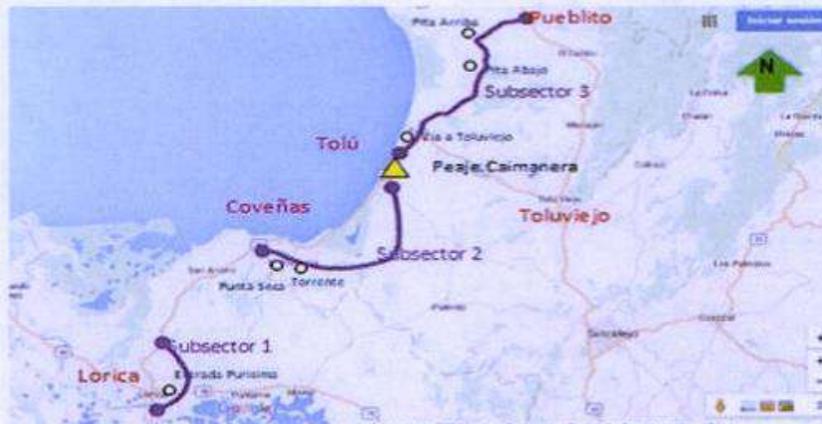
Ilustración 7. Localización de la UF7.

La unidad funcional (UF) 7, incluye la construcción de vía nueva en tres subsectores: Variante de Lorica (subsector 1), Variante de Coveñas (subsector 2) y Tolú - Pueblito (subsector 3). De acuerdo con el seguimiento de la Supervisión, el avance de la construcción que comprende el alcance de la UF 7, es del 19.77%. De acuerdo con el plan de obras, la finalización de los subsectores 1 y 3, está prevista para enero de 2021, mientras que, la finalización del subsector 2 está prevista para diciembre de 2022.

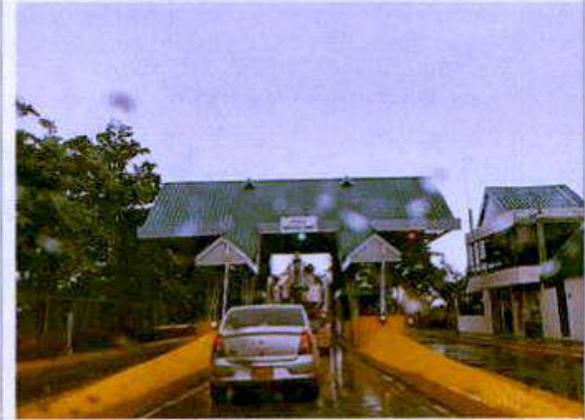
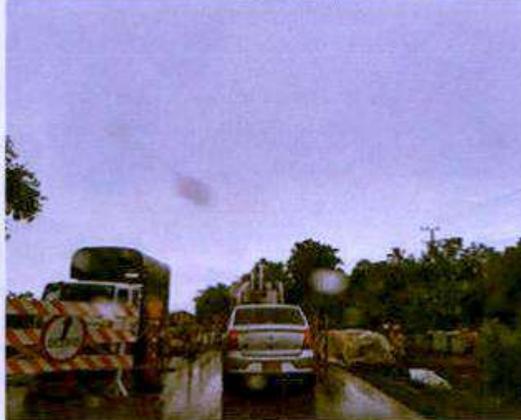
<i>Foto 28. Operación de peaje Mata de Caña.</i>	<i>Foto 29. Paso a un solo carril por construcción de Box Couvert en la UF 6.1.</i>

En la UF 6.1, se evidenció la operación con normalidad del peaje Mata de Caña. Además, se evidenció el paso a un solo carril debido a las intervenciones de cambio de una estructura de drenaje (Box Couvert).

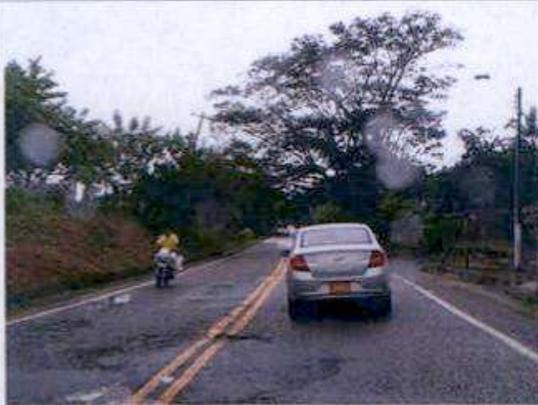
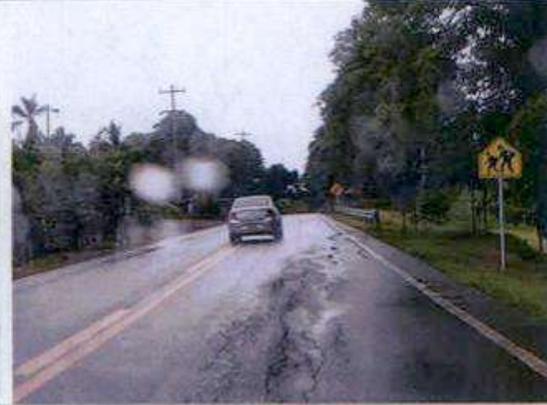
Foto 30. Baches en la vía, UF 6.2.

Foto 31. Mal estado de la UF7.1.

En la UF 6.2 se evidenciaron baches, deformaciones longitudinales y fisuras en el pavimento; sin embargo, de acuerdo con los reportes del Interventor, a pesar de que la sección cumple con los indicadores del apéndice técnico No. 2 se le ha requerido al Concesionario la atención de esas fallas con el fin de garantizar la seguridad vial. Esta situación se evidenció también en 6.3.

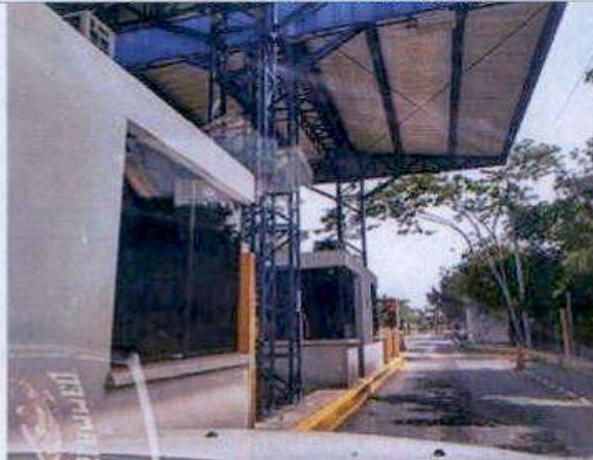
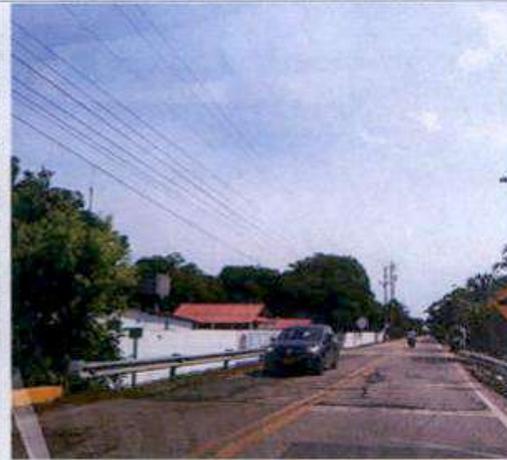
Foto 32. Operación del Peaje Calmanera.

Foto 33. Mal estado de la vía en la UF6.3.

En la UF 6.2 se observó la operación con normalidad del peaje Calmanera. Así mismo, se evidenció el pavimento de la vía en mal estado y de forma similar a la UF 6.2, según las mediciones del Interventor se cumple con los indicadores contractuales.

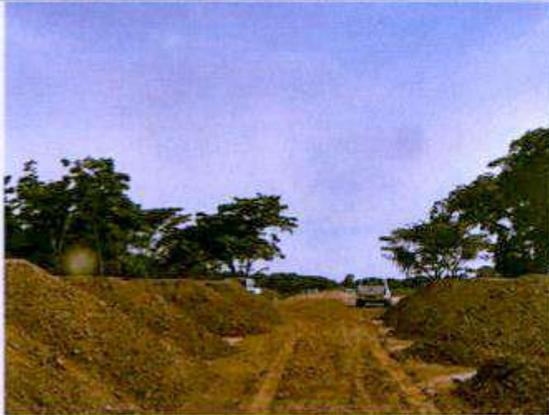
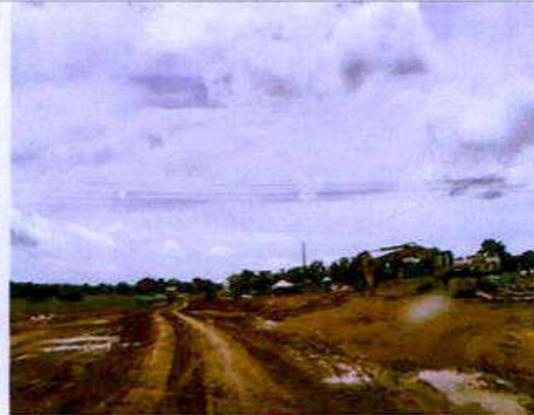
Foto 34. Disposición de material de excavación.

Foto 35. Excavación en material común.

Se evidenció el desarrollo de actividades preliminares de construcción como excavación en material común e instalación de terraplén, de acuerdo con los reportes de la Interventoría.

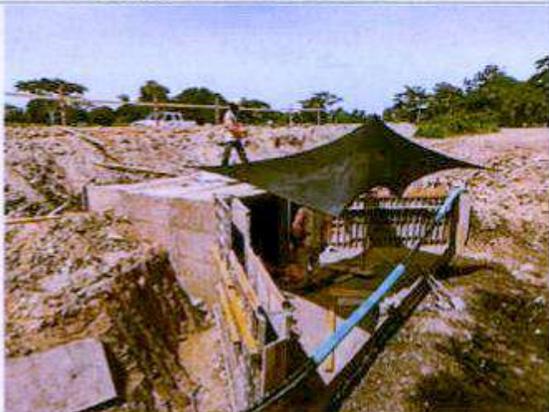
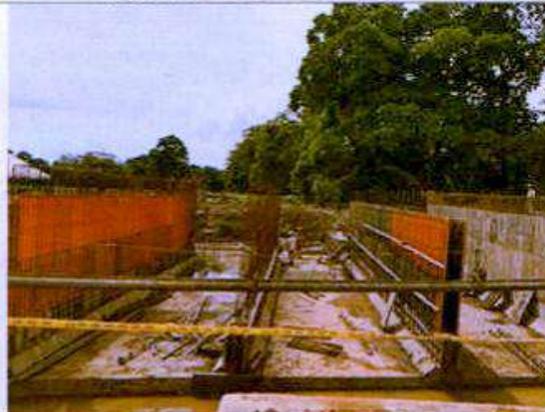
Foto 36. Construcción de Box Couvert.

Foto 37. Construcción de Box Couvert.

A lo largo del recorrido por la UF 7.3 se evidenció la construcción de varios Box Couvert, confirmando el avance y una las actividades constructivas reportados en el seguimiento de la Interventoría.

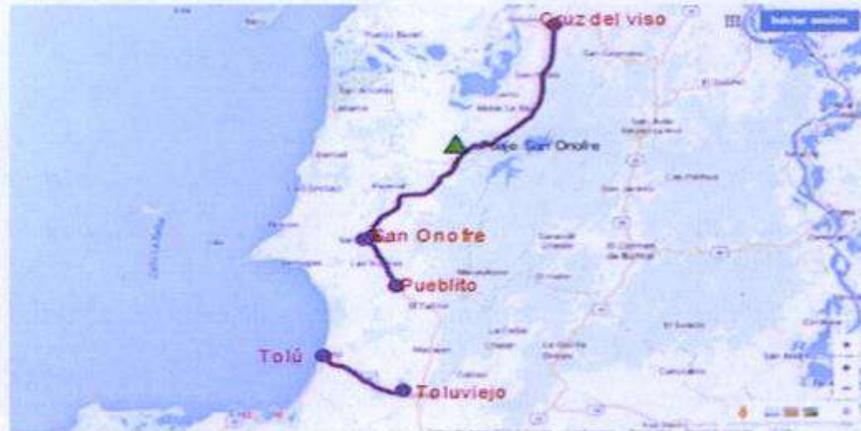
Ilustración 8. Localización de la UFB.

La unidad funcional (UF) 8, incluye el mejoramiento de la vía existente en tres subsectores: Tolú-Tolú viejo (subsector 1), Pueblito – San Onofre (subsector 2) y San Onofre – Cruz del Viso (subsector 3). De acuerdo con el seguimiento de la Supervisión, el avance del mejoramiento que comprende el alcance de la UF 8, es del 28.5%. De acuerdo con el plan de obras, la finalización del primer subsector está prevista para enero de 2021, mientras que la finalización de los subsectores 2 y 3 está prevista para julio de 2020.

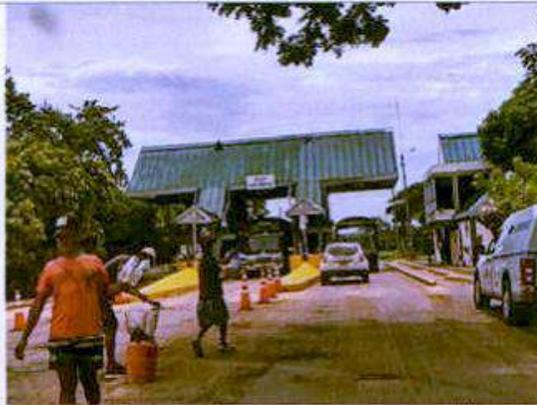
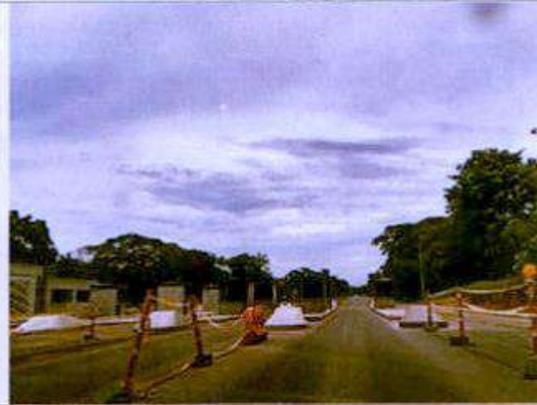
Foto 38. Operación del peaje San Onofre.

Foto 39. Avances en la instalación de infraestructura en la nueva ubicación del peaje San Onofre.

Se evidenció la operación con normalidad del peaje San Onofre, adicionalmente, se evidenció el avance de la instalación de infraestructura de peaje en su nueva ubicación. Frente a la presencia de vendedores ambulantes en el derecho de vía, se evidenciaron el seguimiento y las recomendaciones de la Interventoría al trabajo conjunto de concientización realizado entre el Concesionario y las alcaldías municipales.

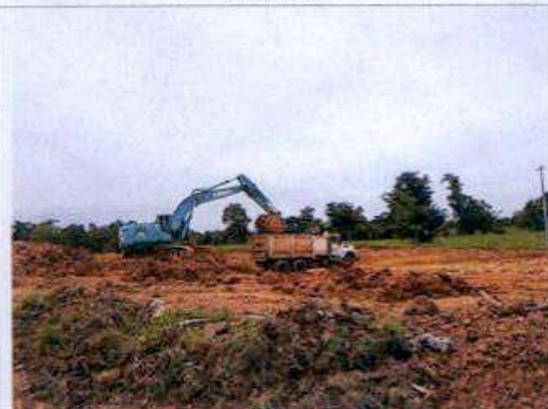
Foto 40. Excavación en la ubicación proyectada de un área de servicios.

Se observó la ejecución de actividades constructivas en la ubicación de un área de servicios en inmediaciones del peaje San Onofre.

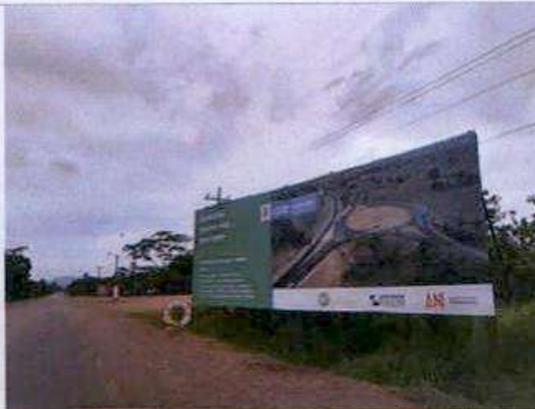
Foto 41. Valla informativa del proyecto en la UF8.3.

Se evidenció la actualización de las vallas del proyecto, de acuerdo con la Resolución 209 de febrero de 2019 del Ministerio de Transporte.

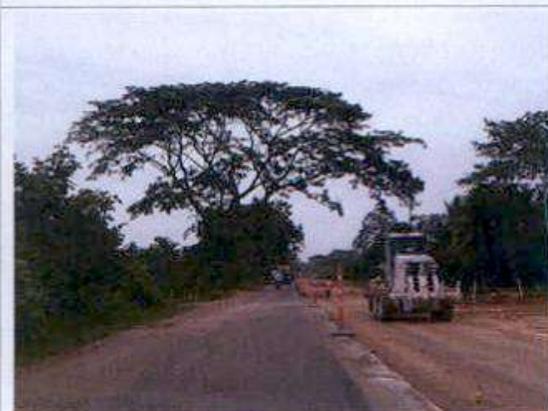
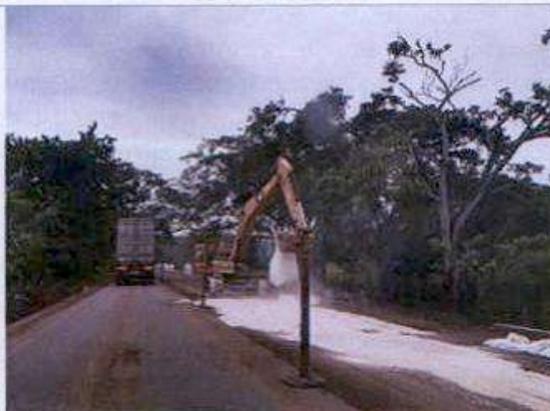
Foto 42. Mejoramiento de la vía existente.

Se evidenció la ejecución de intervenciones de mejoramiento de la vía existente como excavaciones y aplicación de cal en la subrasante. Estas intervenciones sobre la vía en operación generan el paso a un solo carril en la vía de doble sentido, ocasionando pasos alternados para el flujo en cada sentido.

Foto 43. Aplicación de cal para mejoramiento de la subrasante de la vía existente.

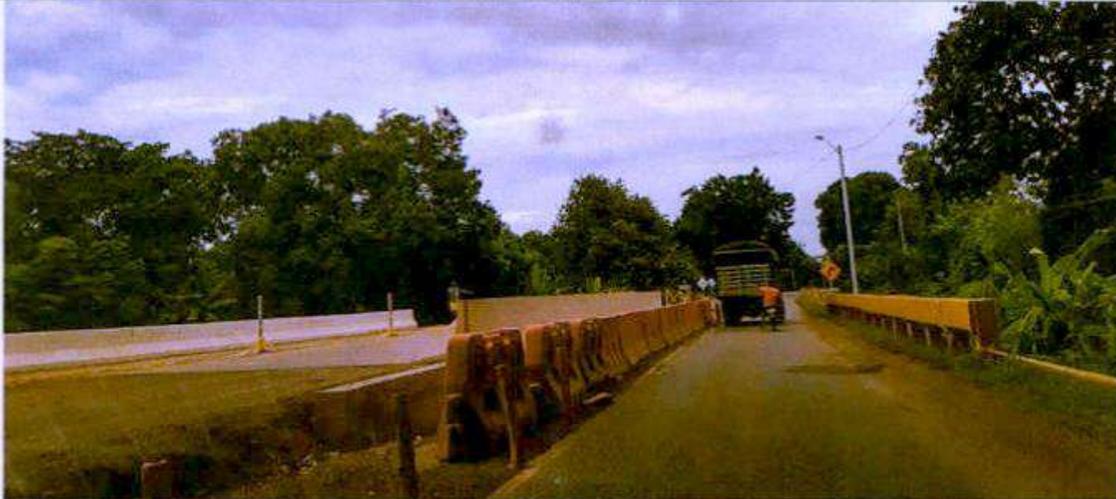
Foto 44. Avance del puente El Retiro.

Se evidenció la terminación del puente El Retiro, que de acuerdo con la Interventoría tiene pendiente la colocación de mezcla asfáltica en el tablero y señalización definitiva, lo cual se confirmó en el recorrido de auditoría. También se observaron comportamientos riesgosos de los usuarios de la vía como el ciclista de la foto que se sostiene del camión andando.
