**PARA: DR. LOUIS FRANCOIS KLEYN LOPEZ**  
Presidente**DR. CARLOS ALBERTO GARCÍA MONTES**  
Vicepresidente Ejecutivo**DE: GLORIA MARGOTH CABRERA RUBIO**  
Jefe Oficina de Control Interno**ASUNTO:** Informe de auditoría técnica, seguimiento a las funciones públicas de supervisión y de interventoría asociadas al proyecto de concesión carretera, Bucaramanga - Pamplona

## INFORME DE AUDITORÍA TÉCNICA

Informe de seguimiento a las funciones públicas de  
supervisión y de interventoría asociadas al proyecto  
carretero, Bucaramanga - Pamplona

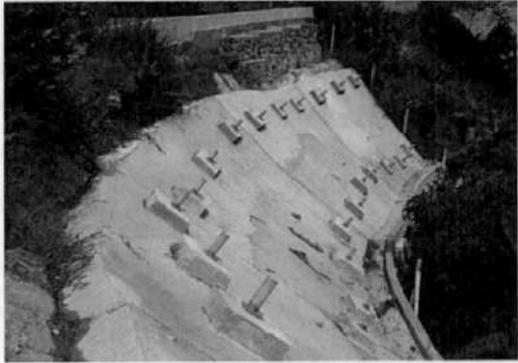
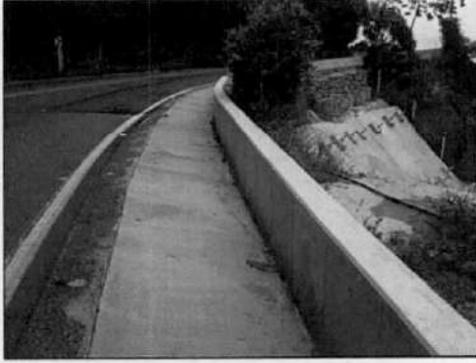
Foto 1. PR6+900: Pantalla anclada	Foto 2. PR6+900: Muro bordillo

<p>La intervención incluyó la construcción de una pantalla anclada conformada por cinco módulos de 6 m de largo acompañada de cuneta que conduce las aguas lluvias a disipador existente en la parte baja del talud.</p>	<p>La intervención también incluyó la construcción de un muro bordillo. Elemento de seguridad vial que puede reducir las consecuencias de un accidente en este sector, identificado como crítico en términos de seguridad vial.</p>

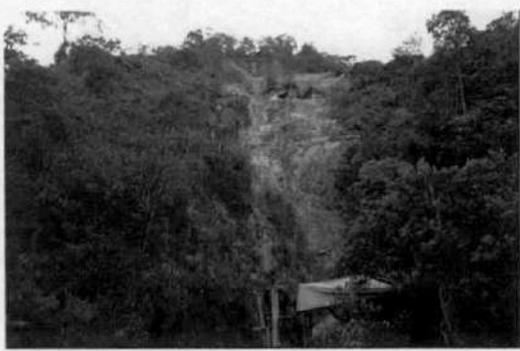
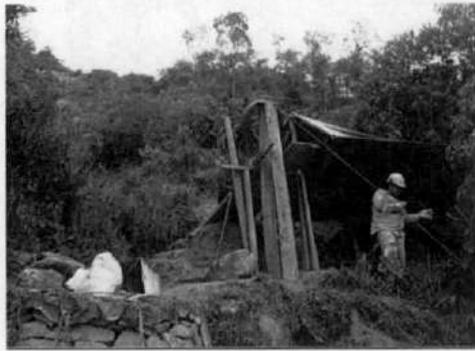
Foto 3. PR17+900: Erosión talud	Foto 4. PR17+900: Actividades de construcción

<p>Entre las intervenciones previstas para manejar la inestabilidad del talud se tiene la construcción de trinchos intermedios y zanja de coronación.</p>	<p>En la fotografía se muestran instalaciones provisionales para el izaje de los materiales de construcción a la parte alta del talud.</p>

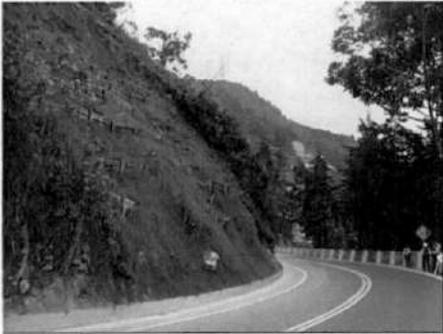
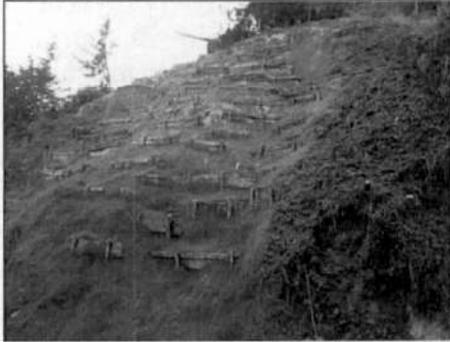
Foto 5. PR22+450: Condiciones generales	Foto 6. PR22+450: Trinchos intermedios

<p>Las obras previstas en el sector consisten en retiro de material vegetal con riesgo de caída, manejo de taludes negativos y protección del talud.</p>	<p>En la fotografía se muestra el resultado de actividades de protección del talud: trinchos intermedios instalados y empradización con hirosiembra.</p>

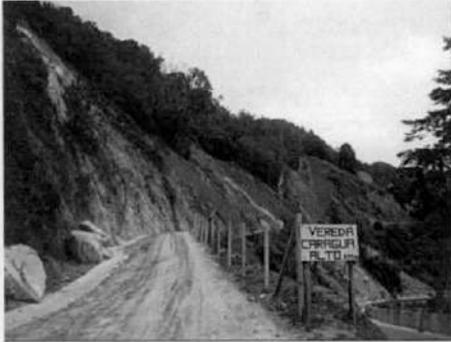
Foto 7. PR22+510: Panorámica

En el sector del PR22 se evidenció que se ha retirado material en riesgo de caída, perfilado de taludes e instalación de hidrosiembra.

Se considera que este tramo demanda que las intervenciones se ejecuten oportunamente debido al riesgo que representa para la seguridad de los usuarios del corredor vial, dadas las condiciones del terreno y a la geometría vial del sector, compuesta por dos curvas regresivas, con radios de menos de 50 m y con entretangencias mínimas. Se evidenció que se han generado derechos de petición a la Entidad originados por las condiciones de seguridad vial en el sector.<sup>10</sup>

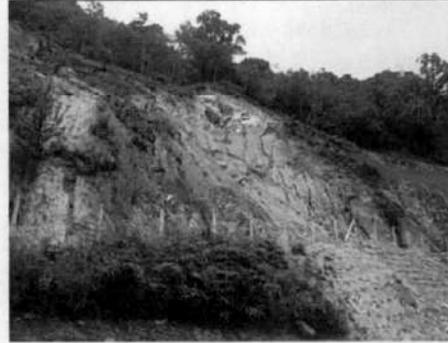
Foto 8. PR22+520: Material en riesgo de caída

Se han adelantado actividades de remoción de material; no obstante, se evidenciaron rocas con riesgo de caída en la parte superior del talud.

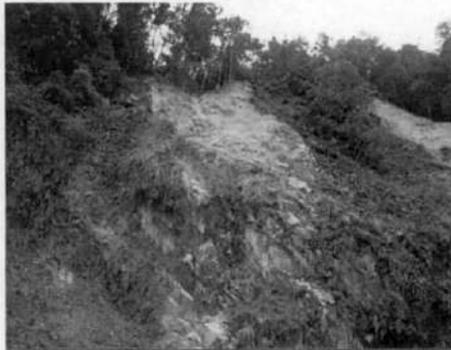
Foto 9. PR22+860: Retiro de material

Se evidenció el resultado de retiro de material. Pendiente empradización.

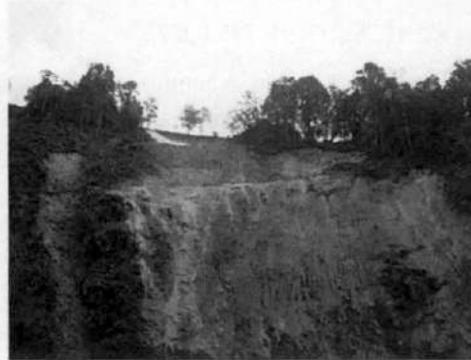
Foto 10. PR22+890: Extensión de geomanto

Se evidenció el resultado de retiro de material y de perfilado del talud. En la parte superior se evidenciaron actividades de extensión de geomanto.

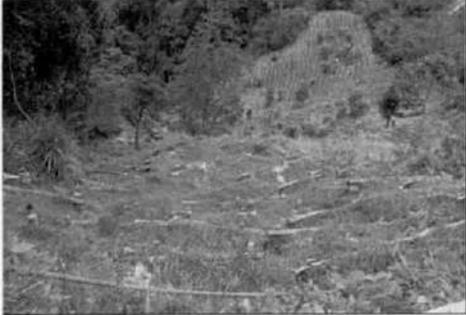
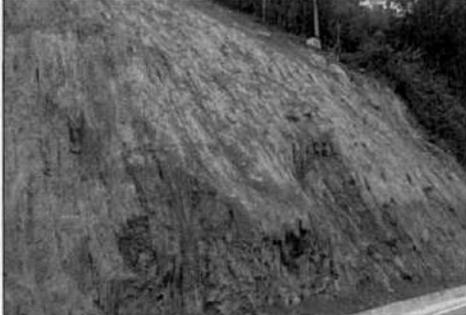
Foto 11. PR23+000: Intervención talud de relleno	Foto 12. PR23+270: Controles erosivos

Se evidenció el resultado de actividades de protección de la superficie del talud mediante la instalación de trinchos intermedios e hidrosiembra.	Se evidenció el resultado de actividades de retiro de material e instalación de biomanto y aplicación de hidrosiembra.

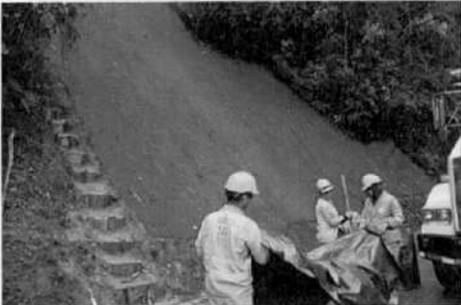
Foto 13. PR30+626: Controles erosivos	Foto 14. PR30+746: Controles erosivos

Se evidenció el resultado de retiro de material, perfilado de talud y colocación de geomanto para controlar los procesos erosivos del talud de corte.

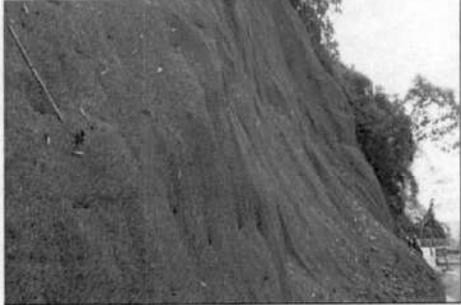
Se evidenció el resultado de retiro de material, perfilado de talud y colocación de geomanto para controlar los procesos erosivos del talud de corte.

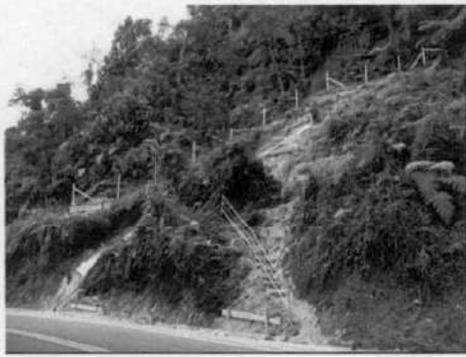
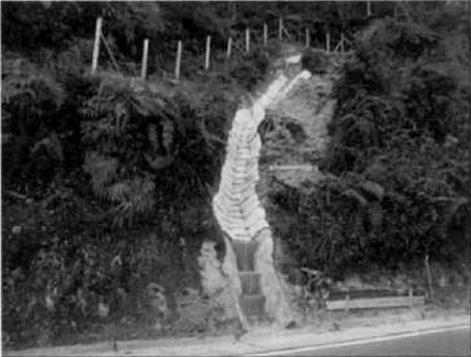
Foto 15. PR31+679: Disipador de energía	Foto 16. PR31+679: Calidad obras

<p>Las intervenciones en el PR31+679 consideran corte de talud, cunetas intermedias revegetalizadas, zanja de coronación y estructura de entrega de aguas con sacos suelo cemento.</p>	<p>La interventoría ha alertado al concesionario por la calidad de terminación de las obras asociadas al disipador de energía.</p>

2. Se considera que las alertas generadas por interventoría, asociadas al cumplimiento de las especificaciones generales de construcción, han contribuido a la calidad de las intervenciones, lo cual se pudo evidenciar en la obra terminada del PR6+900. En este sentido, es necesario que la interventoría, como lo ha venido haciendo, continúe realizando las observaciones necesarias en las obras en ejecución ya que el concesionario puede llegar a cometer errores constructivos. Un ejemplo de estos errores se evidenció en el dissipador de energía construido en el PR31+679.

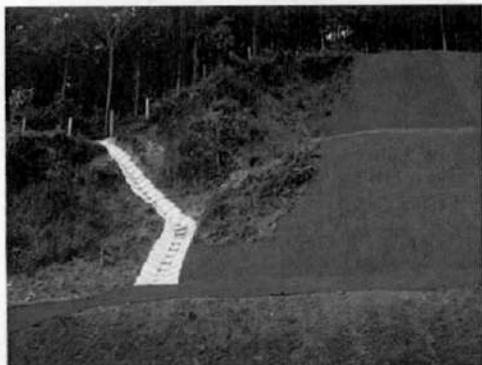
Foto 17. PR31+843: Protección de talud

En la fotografía se muestra el resultado de corte de talud, conformación de terrazas intermedias, estructura de entrega de aguas en sacos suelo cemento y protección de superficie del talud.

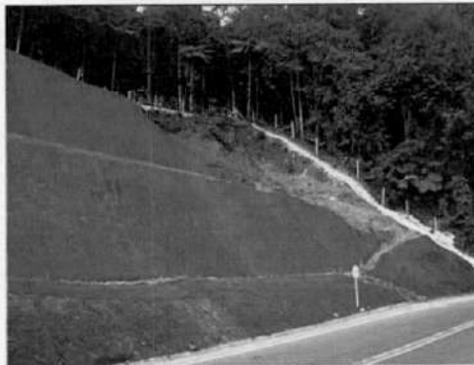
Foto 18. PR31+843: Protección de talud

Se evidenciaron avances en la revegetalización, principalmente en proximidades a la pata del talud. En los sectores aledaños a las estructuras de sacos suelo cemento se evidenció aún erosión.

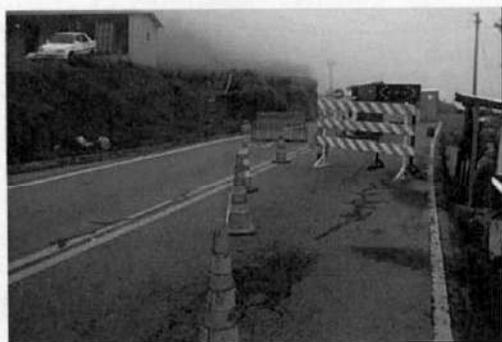
Foto 19. PR80+380: Señalización temporal

Se evidenció adecuada implementación de plan de manejo de tráfico para la intervención del PR80+380.

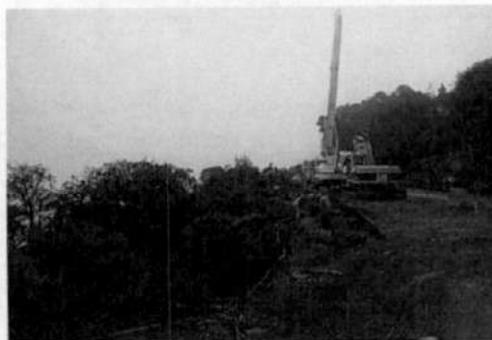
Foto 20. PR80+380: Panorámica intervención

En el PR89+380 se proyecta un muro de contención constituido por 10 módulos de viga cabezal soportados sobre 30 pilotes.

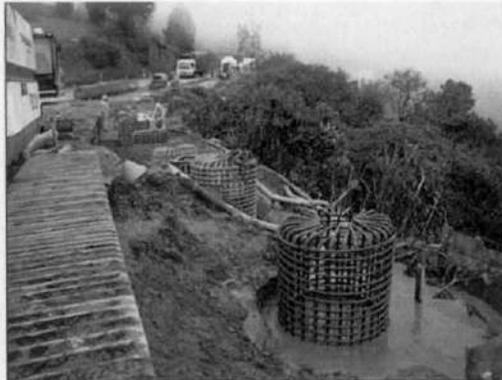
Foto 21. PR80+380: Vaciado de concreto

Se evidenciaron actividades de vaciado de concretos como parte de las actividades para la construcción de pilotes.

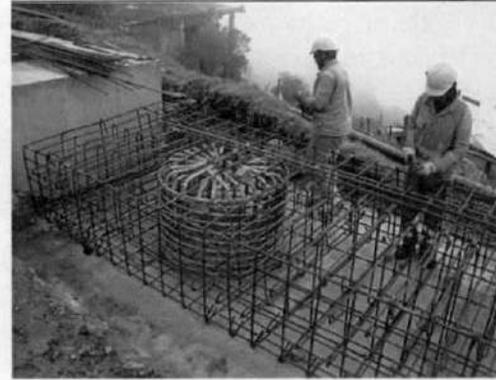
Foto 22. PR80+380: Módulos viga cabezal

Se evidenciaron avances en la construcción de los módulos de la viga cabezal.

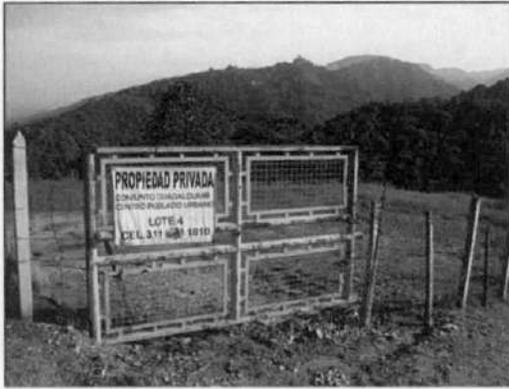
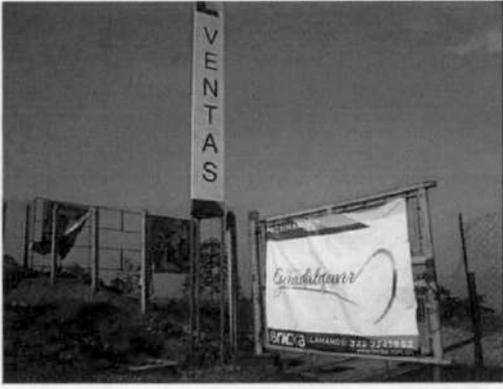
<p>Foto 23. Subdivisión en modalidad de reloteo.</p>	<p>Foto 24. Publicidad de ventas de residencias.</p>

<p>Para el lote 4 se expidió la licencia de subdivisión en la modalidad de reloteo y el visto bueno de propiedad horizontal en junio y agosto de 2017.</p>	<p>Se evidenció publicidad de venta de residencias en el sector de Guadalquivir, donde se proyecta el paso de la conectante C1-C2.</p>

Se considera que las modificaciones del uso del suelo generadas por el cambio del POT y por permisos otorgados por la Curaduría Urbana No. 2 de Floridablanca van en contra de la Resolución 1933 de 2015, mediante la cual la ANI declaró de utilidad pública e interés nacional la franja de terreno del corredor vial Bucaramanga – Pamplona, y por consiguiente, de los intereses del Estado. Es necesario que la ANI, a través del equipo de supervisión, ejecute acciones, tales como acercamiento interinstitucional, para evitar los efectos negativos que pueden resultar de las decisiones de la Alcaldía de Floridablanca para el proyecto.
