## INFORME DE AUDITORÍA TÉCNICA

Informe de seguimiento a las funciones públicas de  
supervisión y de interventoría asociadas al proyecto de  
concesión carretera, IP Chirajara Fundadores

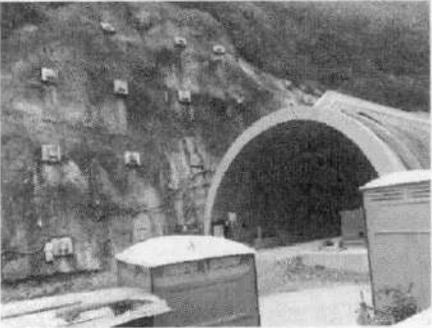
<p>Se evidencia avance de obra con la construcción del túnel 1. El túnel ya cuenta con lozas de pavimento en concreto y bombeo.</p>	<p>Las actividades de obra del puente La Pala se encuentran suspendidas, ya que, a raíz de un accidente de trabajo presentado en el 2018, la fiscalía tiene retenida la zona del puente 1.</p>
<p>Foto 3. Portal Bogotá del túnel 1</p>	<p>Foto 4. Adecuación de vía temporal de acceso para conexión con el corredor concesionado por Coviandes SAS</p>

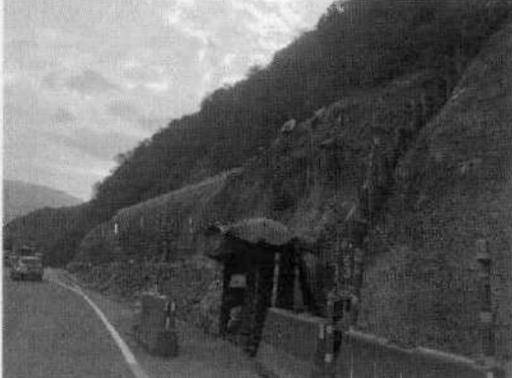
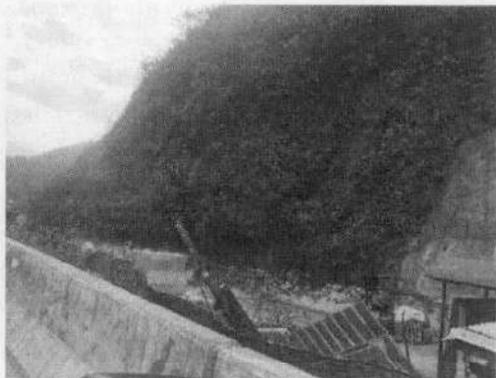
<p>Fuente: Auditoría OCI 18-03-2019.</p>
<p>Se evidencia avance de obra con la construcción del túnel 1 y en las obras de protección de taludes La Pala.</p>	<p>Se llevan a cabo obras de acceso temporal para dar conexión con el corredor actualmente concesionado por Coviandes SAS.</p>

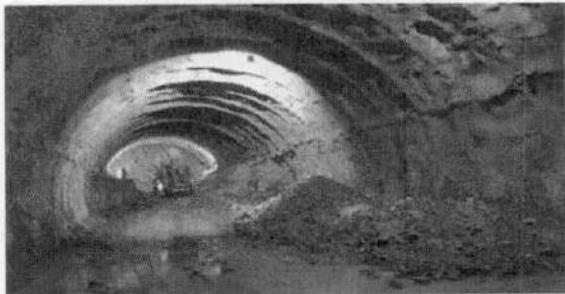
Se evidencia avance de obra con la construcción del portal Bogotá túnel 2 ubicado en K63+524; Portal Villavicencio ubicado en K64+016.

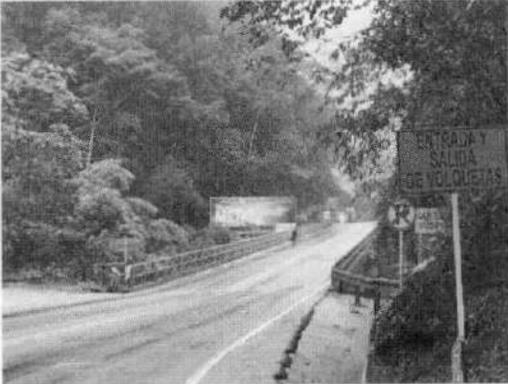
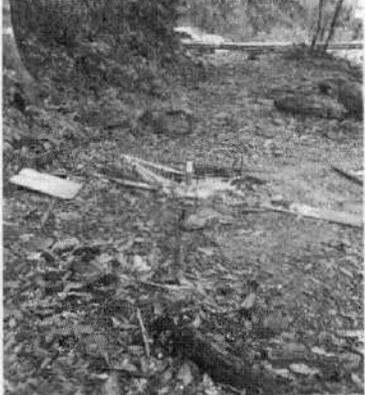
Foto 7. Zona de Portal Bogotá del túnel 4	Foto 8. Inclímetro en la UF3

<p data-bbox="919 743 1287 772">Fuente: Auditoría OCI 18-03-2019.</p>
<p data-bbox="237 821 795 877">No se evidencia ninguna actividad por parte del concesionario.</p>	<p data-bbox="821 814 1383 905">Mide los desplazamientos verticales y horizontales en los taludes de la UF, para verificar la estabilidad del terreno.</p>

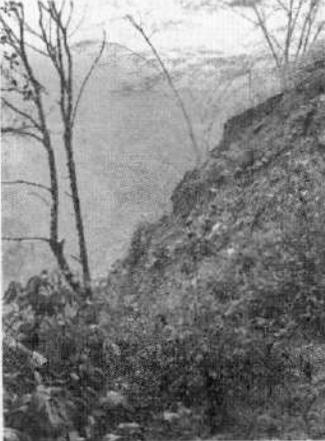
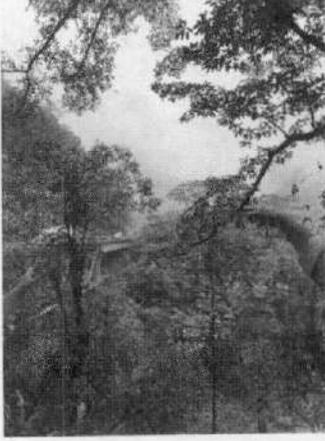
Foto 9. Litología de la zona de túnel 4	Foto 10. Zona de nuevo diseño para la UF3

El suelo encontrado en la zona para la construcción del túnel 4 son terrazas, lo que dificulta la construcción del túnel, debido a que este tipo de litología pasa de comportarse de roca a suelo fácilmente, lo que ocasionaría deslizamientos como los presentados en el K64+200, que actualmente tiene a cargo Coviandes SAS.

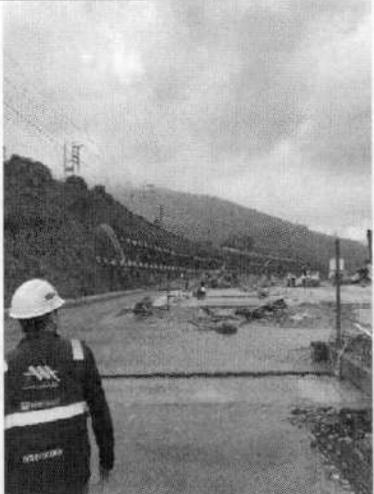
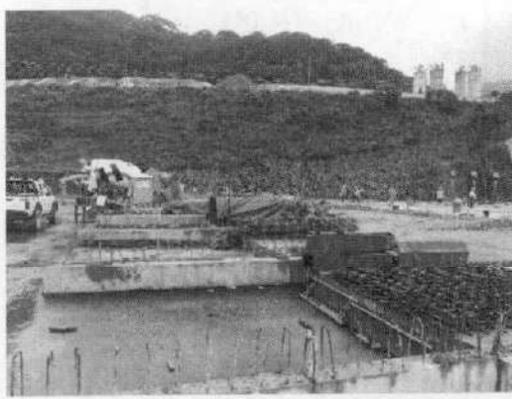
Foto 11. Peaje Pipiral	Foto 12. Peaje Pipiral

<p data-bbox="917 1543 1291 1575">Fuente: Auditoría OCI 18-03-2019.</p>
Sector del peaje Pipiral.	Instalación de lozas de MR para las casetas del peaje Pipiral.

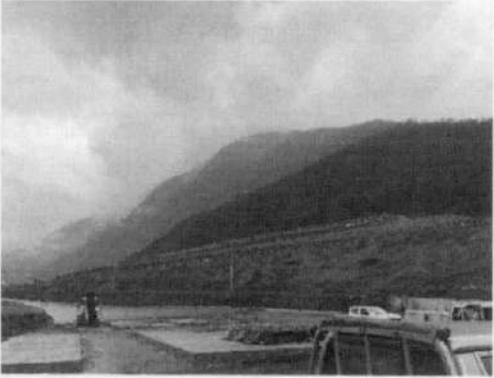
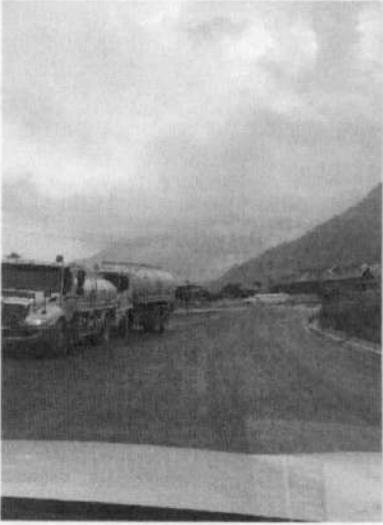
Foto 13. Vía a cielo abierto y Zodme 1	Foto 14. Vía a cielo abierto

<p data-bbox="927 886 1295 915">Fuente: Auditoría OCI 18-03-2019.</p>
<p>Vía de cielo abierto asfaltada y conformación de zodme 1</p>	<p>Vía de cielo abierto.</p>

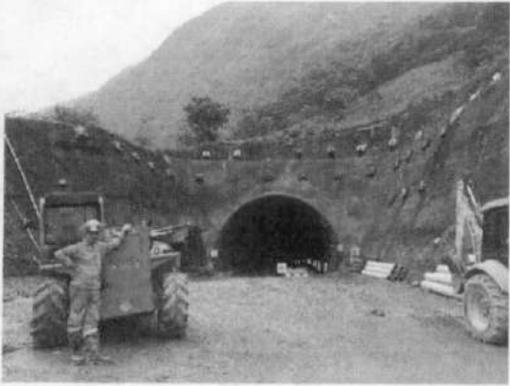
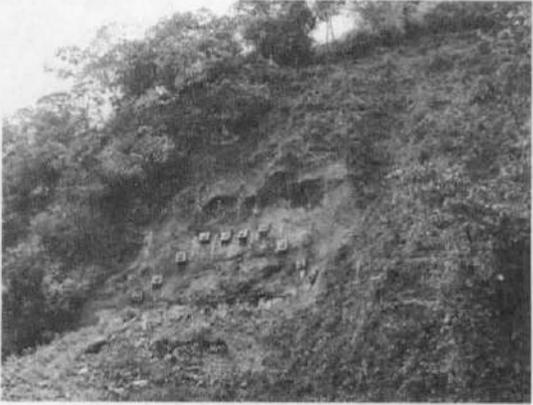
Foto 15. Portal Villavicencio túnel 5	Foto 16. Portal Bogotá túnel 5

<p data-bbox="943 1579 1279 1608">Fuente: Auditoría OCI 18-03-2019.</p>
<p>Se evidencian frentes de trabajo para la excavación del Portal Villavicencio del túnel 5.</p>	<p>Obras de estabilización del talud y trazado del Portal Bogotá del túnel 5.</p>

El concesionario ha planteado un nuevo trazado para el Portal Bogotá del túnel 5, como consecuencia de la posible aprobación del nuevo diseño planteado para la sustitución de la obra obligatoria del

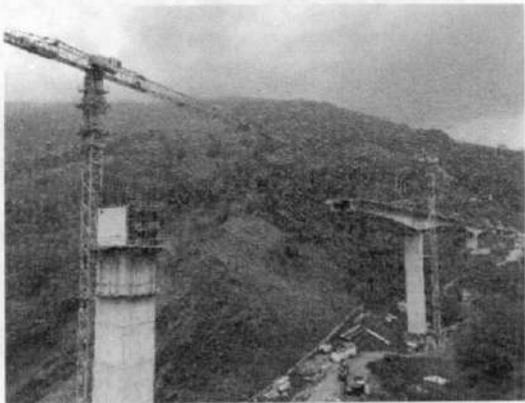
Se evidencian frentes de trabajo activos para la construcción del viaducto Pipiral.

Se evidencia la instalación de cimbras para la conformación de los arcos de las vigas del viaducto.

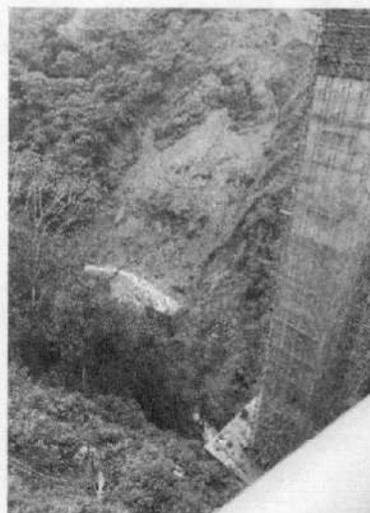
Foto 20. Terreno meteorizado

Meteorización del cañón del viaducto Pipiral.

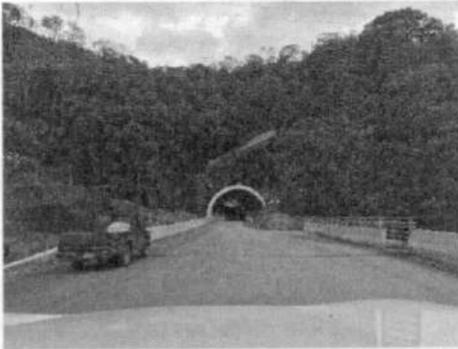
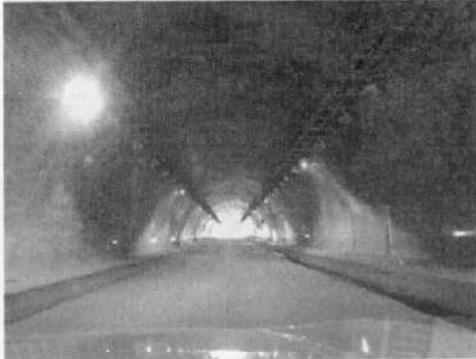
Foto 21. Túnel 6 de la UF5	Foto 22. Túnel 6 de la UF5

<p data-bbox="940 1434 1273 1457">Fuente: Auditoría OCI 18-03-2019.</p>
Puente de acceso al Portal Bogotá del túnel 6 de la UF5	Túnel 6, con iluminación temporal.

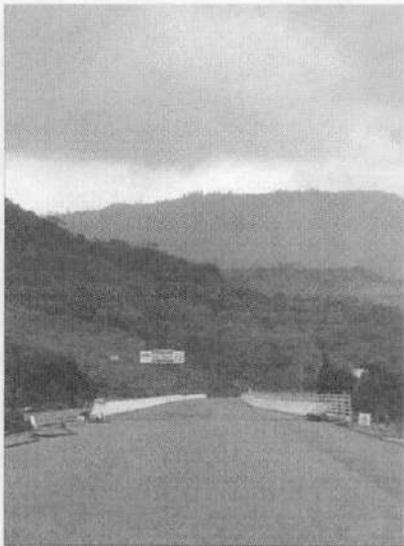
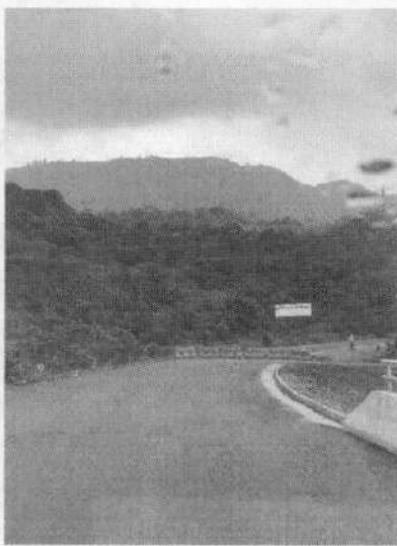
Foto 23. Puente 10 - Servita	Foto 24. Vías cielo abierto la Flor

<p data-bbox="927 903 1295 930">Fuente: Auditoría OCI 18-03-2019.</p>
<p data-bbox="245 970 805 1031">Se evidencia terminada la construcción del puente 10.</p>	<p data-bbox="829 970 1390 1031">Se evidencian tramos de vía a cielo abierto finalizados en el sector la Flor.</p>

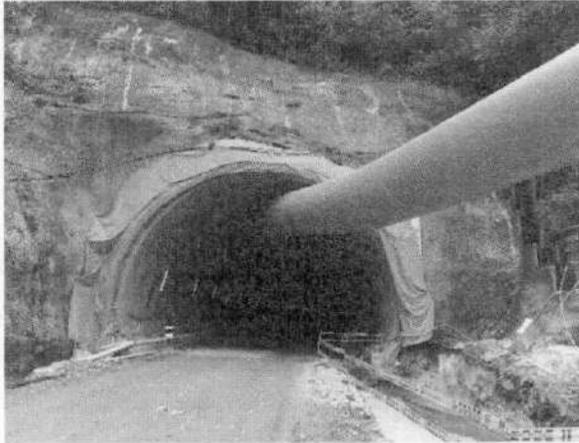
Foto 25. Portal Villavicencio túnel 7

Portal Villavicencio túnel 7.

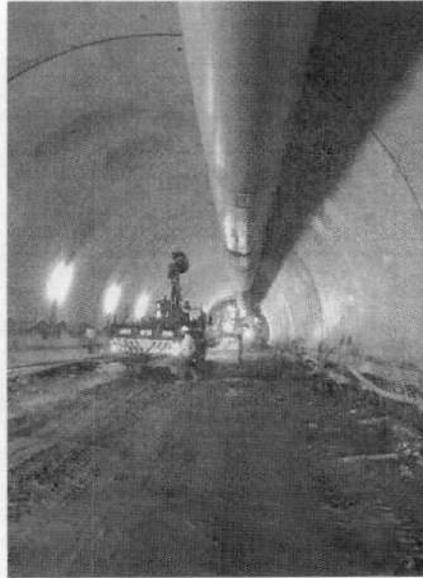
Foto 26. Túnel 7

Se evidencia la instalación del MR en el túnel 7.

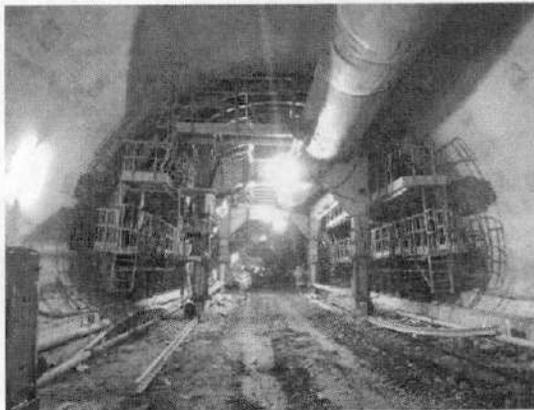
Foto 27. Túnel 7

Equipos para la instalación de la formaleta para fundir las pareces de concreto (MR).

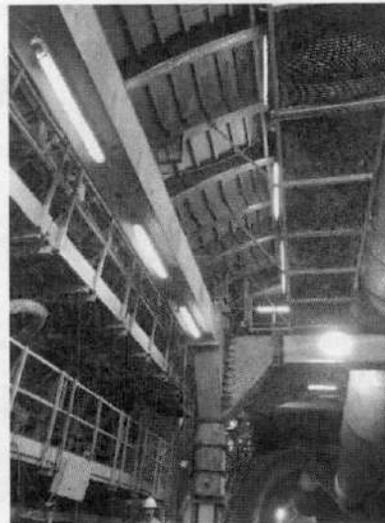
Foto 28. Túnel 7

Instalación de formaleta para cubrimiento en concreto; este se funde mediante bombas estacionarias.

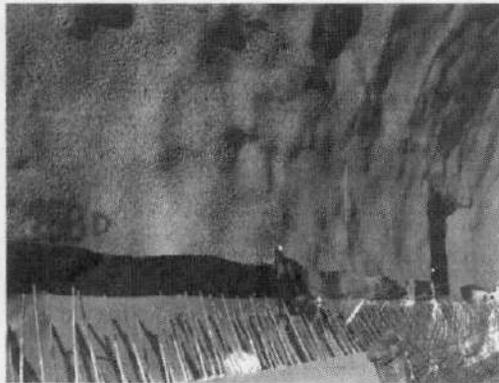
Foto 29. Túnel 7

Se evidencia el proceso de impermeabilización de la estructura.

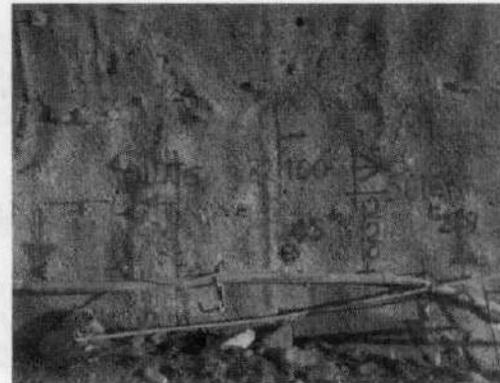
Foto 30. Túnel 7

Se evidencian zonas de falla, las cuales están monitoreadas permanentemente.

El túnel 7 es una de las obras de construcción más complejas en el corredor concesionado, tanto por la magnitud de la estructura como por la zona geotécnica en la que se encuentra ubicada; la excavación se ha venido ejecutando mediante excavación mecánica y excavación por voladuras, ya que, a la fecha se han encontrado tres tipos de suelo, Tipo 4, Tipo 5 y tipo de zona de falla, lo que dificulta los procesos constructivos que debe ejecutar el concesionario para obtener el rendimiento de excavación lineal esperado por el concesionario.
