PARA DR. LOUIS FRANCOIS KLEYN LOPEZ
Presidente**DR. LUIS EDUARDO GUTIERREZ DIAZ**
Vicepresidente de Gestión Contractual**DE: GLORIA MARGOTH CABRERA RUBIO**
Jefe Oficina de Control Interno**ASUNTO:** Informe de auditoría técnica a las funciones públicas de supervisión y de interventoría asociadas al proyecto de concesión carretera de Iniciativa Privada Juncal-Neiva-Aipe-Espinal-Girardot.

INFORME DE AUDITORÍA TÉCNICA

Informe de auditoría técnica a las funciones públicas de supervisión y de interventoría asociadas al proyecto de concesión carretera Juncal-Neiva-Aipe-Espinal-Girardot

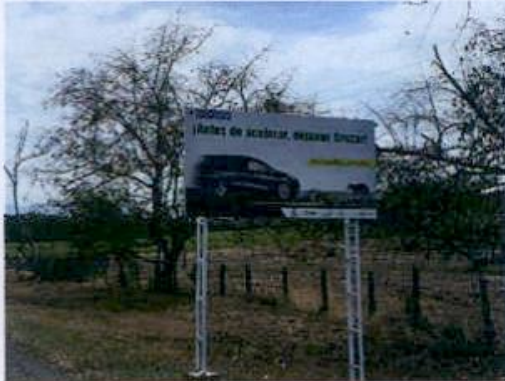
Foto 15. UF2 – Campaña para permitir el paso de Fauna

Se evidenciaron vallas a lo largo del corredor concesionado con la campaña para desacelerar el vehículo y permitir el paso de fauna.

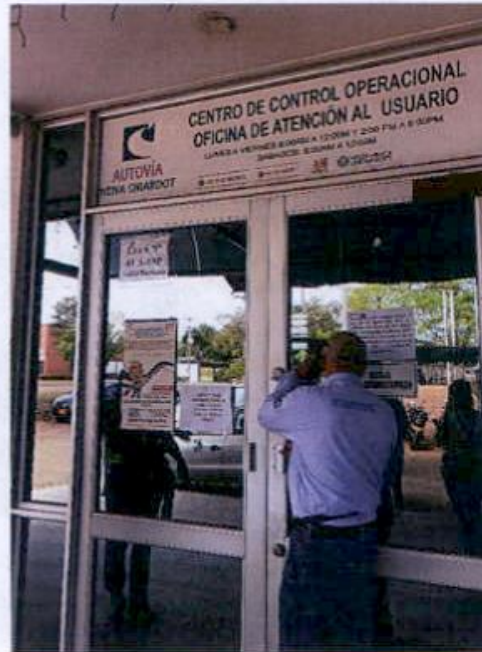
Foto 16. UF2 – CCO Provisional

Se realizó visita a las instalaciones del CCO provisional del concesionario, en el cual, entre otros, se encuentran oficinas de atención al usuario.

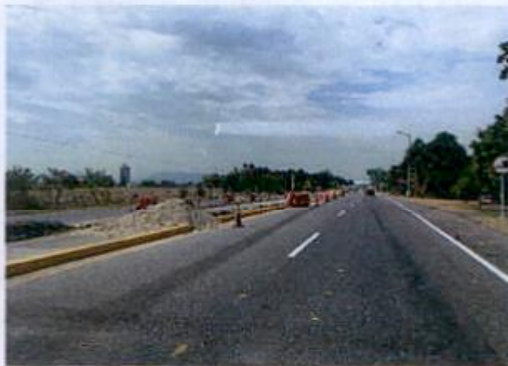
Foto 37. UF5

Transitando sobre la vía existente rehabilitada. Se evidenció que se han ejecutado parcheos como medidas de rehabilitación.

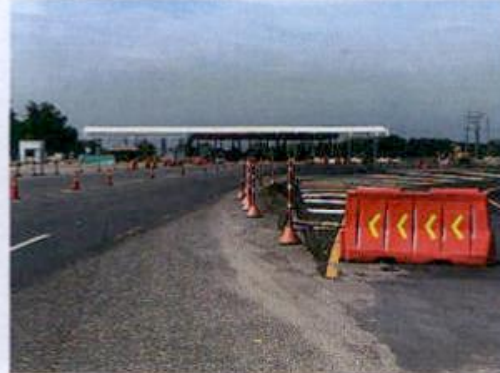
Foto 38 UF5 – Peaje Flandes

Se evidencian obras menores para los separadores de la doble calzada al entrar al peaje Flandes.

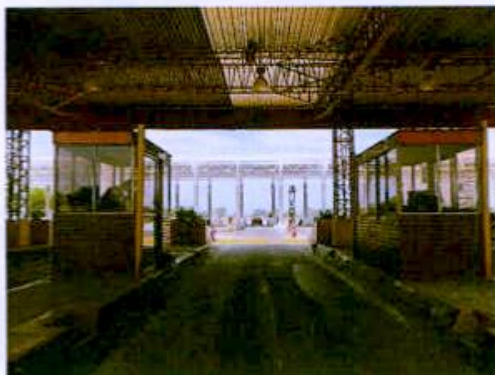
Foto 39. UF5- Instalaciones antiguas Peaje Flandes

Se encuentra en operación el peaje Flandes.

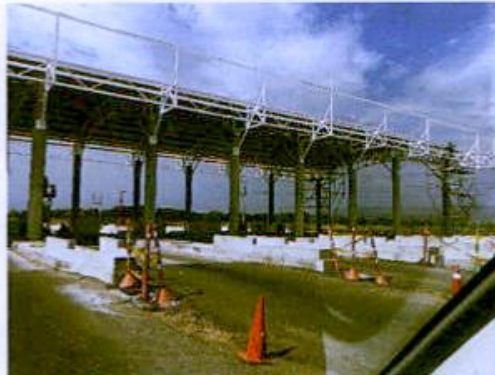
Foto 40. UF5 - Instalaciones Peaje Flandes

Se evidencia la construcción de las nuevas instalaciones del peaje Flandes que contará con 14 carriles.

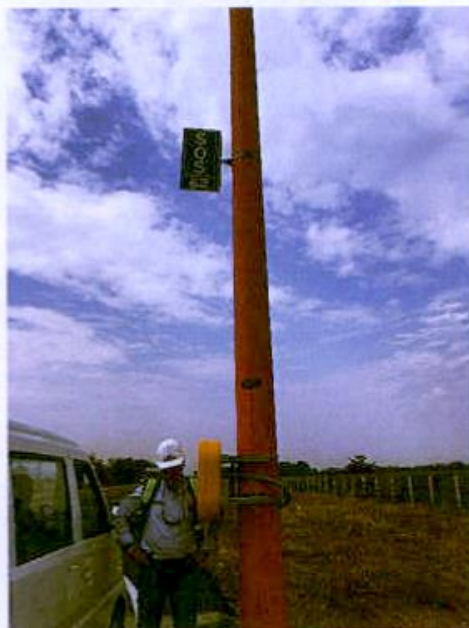
Foto 41. UF5 - Poste SOS

Asimismo, en el recorrido de la auditoría técnica, se verificó el funcionamiento y estado de los postes de emergencia (postes SOS). Se realizó una llamada de prueba al CCO provisional, la que se atendió sin problemas, como se muestra a continuación:

Prueba de funcionamiento del poste SOS número 62.	Valla informativa de la UF5. En esta UF las vallas informativas se encuentran acorde a los lineamientos actuales.
---	---
