ASUNTO: Informe de auditoría técnica a las funciones públicas de supervisión y de interventoría asociadas al proyecto de concesión carretera de Iniciativa Privada Vías del Nus.

INFORME DE AUDITORÍA TÉCNICA

Informe de auditoría técnica a las funciones públicas de Supervisión y de Interventoría asociadas al proyecto de concesión carretera de iniciativa privada Vías del Nus

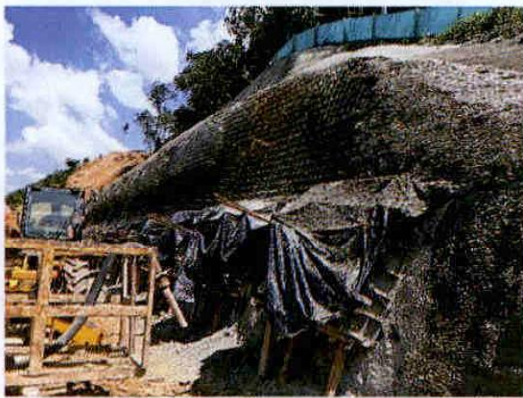
Foto 3. - UF1 – Estabilización de taludes

En el recorrido de auditoría técnica, se evidenció que el Concesionario se encuentra adelantando las obras para la conformación de la vía con la construcción de terraplenes, estabilización de taludes, cimentación para puentes, revegetalización para la protección de taludes, como se muestra en las fotografías:

El Concesionario se encuentra lanzando concreto con fibras de poliuretano para garantizar mayor resistencia y vida útil.

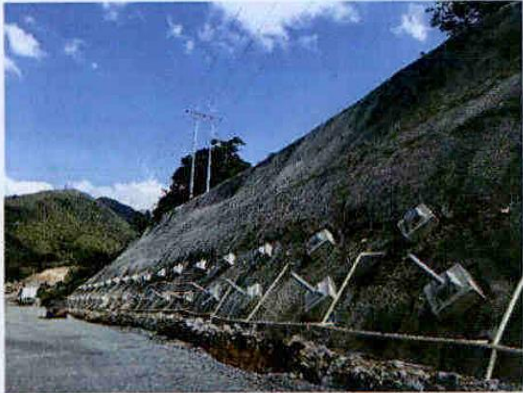
Foto 15. UF2	Foto 16. UF2 – Puente Quebrada la Comba K24

Se evidenciaron actividades para la estabilización de los taludes a lo largo del corredor y se adelanta la construcción de la estructura en los puentes sobre las Quebradas Santiago, La Negra y la Comba, como se muestra en las siguientes fotografías:

<p>Fuente: Visita de Auditoría OCI 25-11-2019.</p>
Adecuación de obras hidráulicas en los taludes.	Construcción de estribos y losa del Puente la Comba.

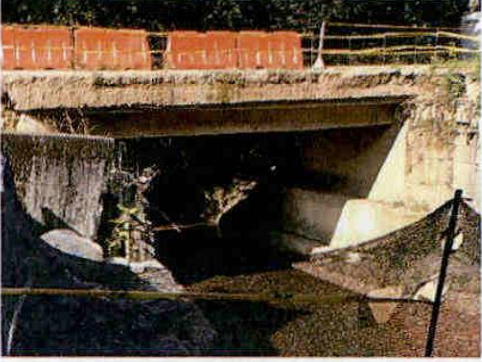
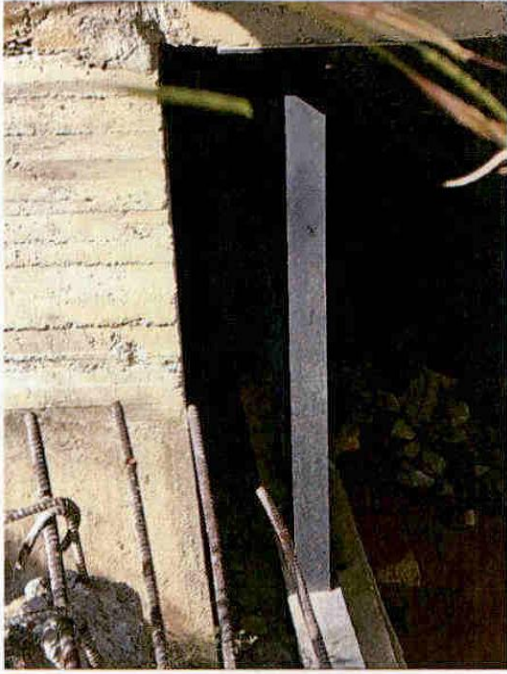
Foto 17. UF2 – Puente la Conejera PR38+050 Ruta Nacional 62	Foto 18. UF2 – Puente la Conejera PR38+050 Ruta Nacional 62

El puente La Conejera, se ha intervenido con reforzamiento estructural para evitar mayor afectación por la socavación presentada e instalación de estructura metálica en las columnas existentes, mientras es definido el nuevo puente cuyo nombre se propone "Puente la Selva". A continuación, fotos de su estado actual:

<p data-bbox="878 1577 1300 1607">Fuente: Visita de Auditoría OCI 25-11-2019.</p>
<p data-bbox="261 1634 794 1694">Se reforzó con concreto la cimentación del puente para mitigar la afectación de la socavación existente.</p>	<p data-bbox="818 1634 1271 1664">Reforzamiento de columnas con metalmecánica.</p>

9. Así mismo, se evidenció que el puente denominado la Conejera, que presenta fallas estructurales, ha sido intervenido con reforzamiento en metalmecánica y concreto estructural para mitigar los daños causados por la socavación presentada en los estribos. De la misma manera, se está gestionando la reconstrucción del puente.

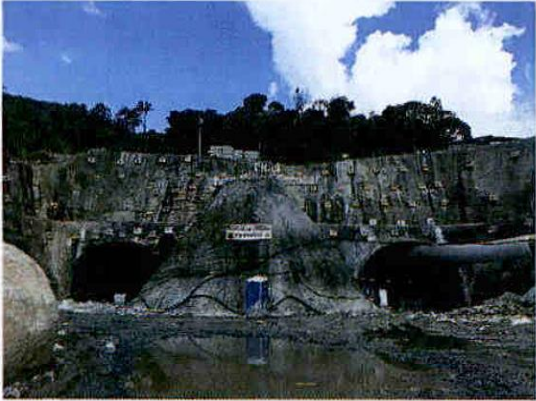
Foto 19. UF3 – Portal entrada K26+050	Foto 20. UF3 – Portal entrada tubo norte

<p data-bbox="881 1333 1300 1358">Fuente: Visita de Auditoría OCI 25-11-2019.</p>
<p>Obras para estabilización de los portales definidas.</p>	<p>Tubo norte – Se efectuó el cale con el portal salida el 20 de noviembre de 2019.</p>

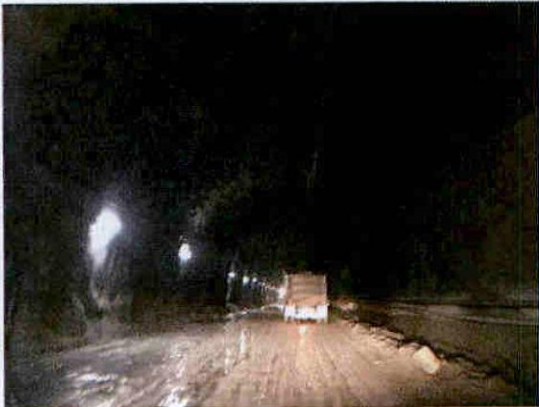
Foto 21. UF3 – Tubo norte	Foto 22. UF3 – Tubo sur

<p>Fuente: Visita de Auditoría OCI 25-11-2019.</p>	<p>Fuente: Visita de Auditoría OCI 25-11-2019.</p>
<p>Se evidencian obra de drenaje en construcción.</p>	<p>Losas de MR45 en construcción.</p>

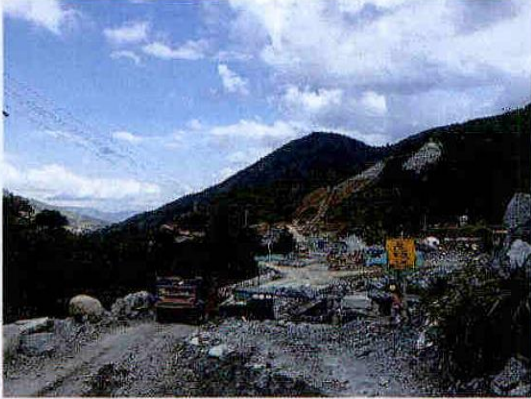
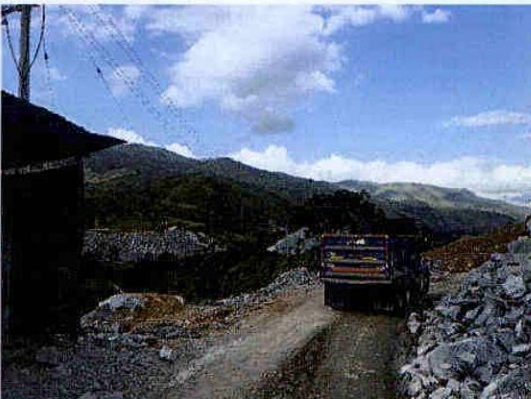
Foto 25. UF4	Foto 26. UF4

<p data-bbox="873 1029 1287 1054">Fuente: Visita de Auditoría OCI 25-11-2019.</p>
<p data-bbox="256 1091 784 1148">Se evidencia la ejecución de obras preliminares, box culvert, estabilización de taludes.</p>	<p data-bbox="816 1091 1344 1123">Conformación de la vía.</p>

Así mismo se han realizado obras de drenaje como box culvert y alcantarillas, entre los PR30+500 y PR31+400, estabilización de taludes con anclajes activos y pernos, entre otros.

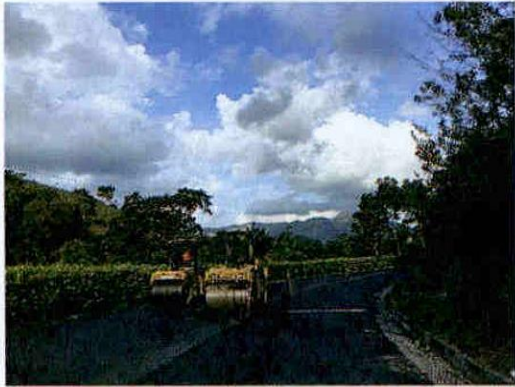
Foto 31. UF5	Foto 32. UF5

<p data-bbox="326 1031 743 1059">Fuente: Visita de Auditoría OCI 25-11-2019.</p>	  <p data-bbox="883 1036 1300 1064">Fuente: Visita de Auditoría OCI 25-11-2019.</p>
Instalación carpeta de rodadura.	Instalación carpeta de rodadura.

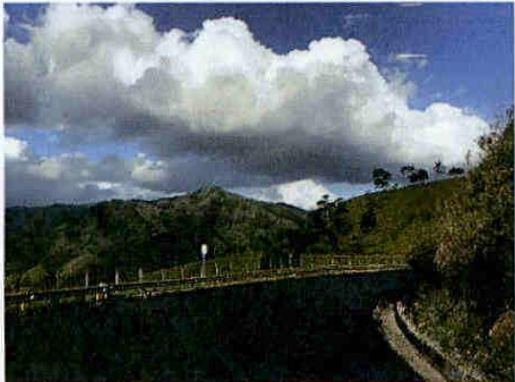
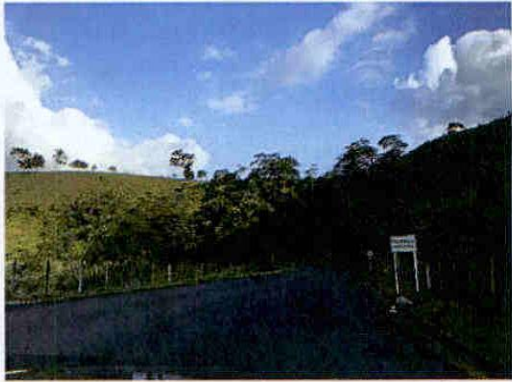
Foto 33. UF5	Foto 34. UF5

<p data-bbox="886 1654 1302 1682">Fuente: Visita de Auditoría OCI 25-11-2019.</p>
Capa de rodadura y cunetas.	Capa de rodadura.

El Concesionario ha rehabilitado 34.3 km de pavimento flexible. Está pendiente la construcción de cunetas y obras hidráulicas que complementan la rehabilitación en los sectores que se requiera.

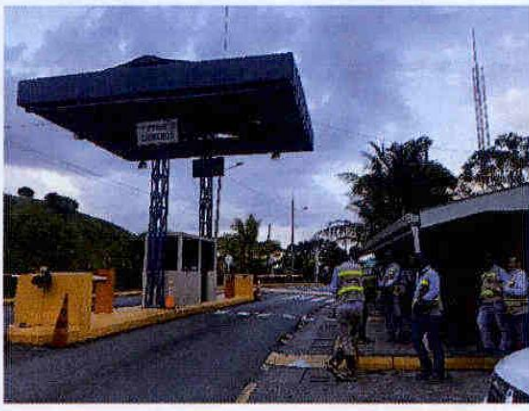
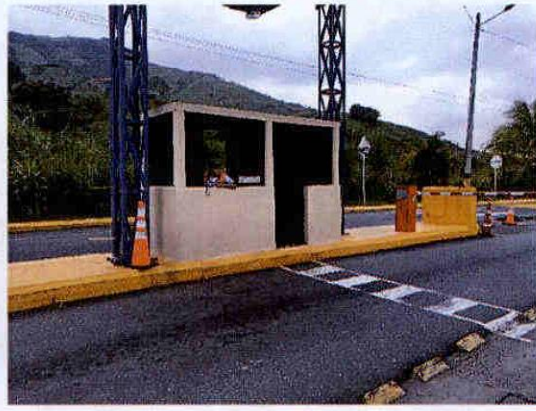
Foto 35. UF5 – Peaje Cisneros	Foto 36. Caseta del peaje

<p>Fuente: Visita de Auditoría OCI 25-11-2019.</p>	<p>Fuente: Visita de Auditoría OCI 25-11-2019.</p>
<p>Estructura en buen estado.</p>	<p>El peaje no cuenta con sistema de Detección Automática de Categoría o Clase - DAC.</p>

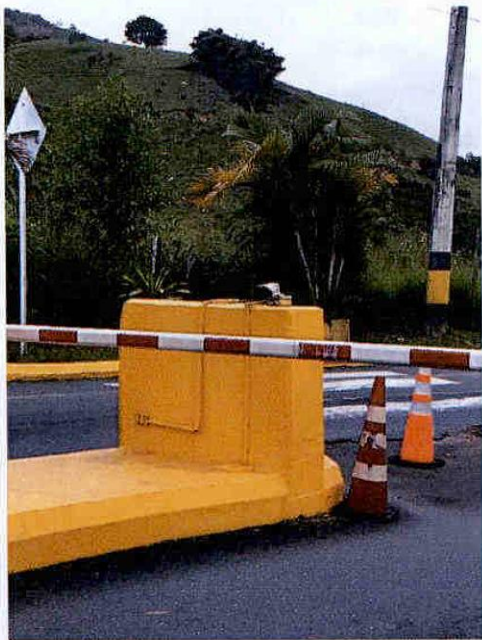
Foto 37. UF5 – Cámaras de video de la
Interventoría

Cámara de video para control de tráfico.

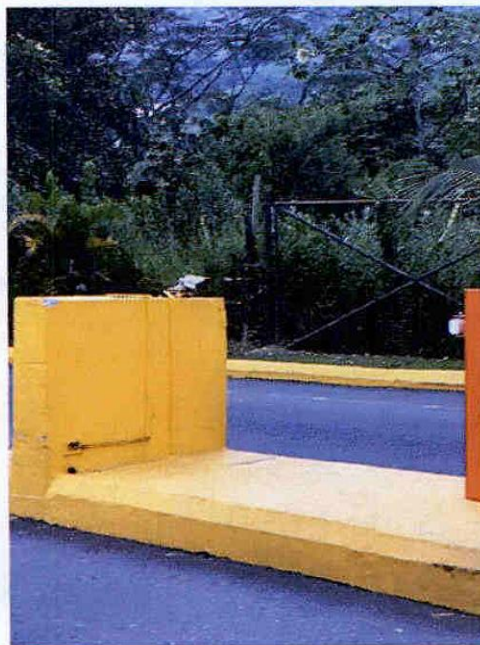
Foto 38. UF5 - Cámaras de video de la Interventoría

Cámara de video para control de tráfico.

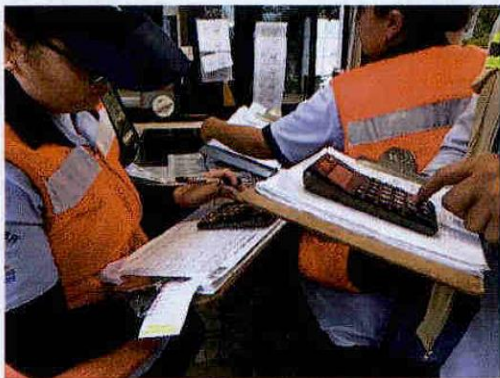
Foto 43. UF5 – Arqueo	Foto 44. UF5 – Raqueta para Vehículos con tarifas especiales

<p>Fuente: Visita de Auditoría OCI 25-11-2019.</p>
<p>Para el control de los vehículos que cuentan con tarifas especiales, el Concesionario cuenta con un software que detecta los vehículos por medio de una herramienta llamada raqueta y emite boletería con papel químico.</p>	<p>Acompañamiento arqueo de caja.</p>

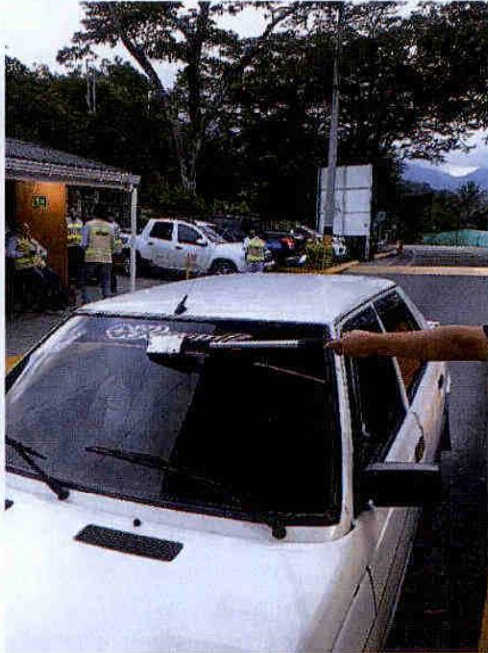
<p>Fuente: Visita de Auditoría OCI 25-11-2019.</p>
<p>Se realizó el arqueo sin novedades.</p>	<p>Raqueta para la detección de los vehículos especiales que transitan por el corredor. En el momento de la visita de auditoría, una de las raquetas no se encontraba en funcionamiento.</p>
