**PARA: DR. LOUIS FRANCOIS KLEYN LÓPEZ**  
Presidente**DR. LUIS EDUARDO GUTIÉRREZ DÍAZ**  
Vicepresidente de Gestión Contractual**DE: GLORIA MARGOTH CABRERA RUBIO**  
Jefe Oficina de Control Interno**ASUNTO:** Informe de auditoría técnica a las funciones públicas de supervisión y de interventoría asociadas al proyecto de asociación público-privada, de iniciativa pública, Rumichaca-Pasto.

## INFORME DE AUDITORÍA TÉCNICA

Informe de auditoría técnica a las funciones públicas de Supervisión y de Interventoría asociadas al proyecto de asociación público-privada, de iniciativa pública, Rumichaca - Pasto.

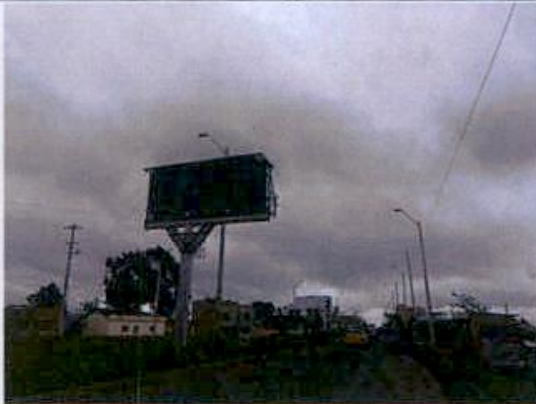
*Foto 1. Panel LED en funcionamiento.*

Se evidenció el funcionamiento de los paneles LED que fueron objeto de un proceso conminatorio al Concesionario que finalizó con su instalación y puesta en operación; así mismo, se evidenció la instalación de una de las vallas informativas del proyecto, que se encuentra en proceso de cambio según las disposiciones del Ministerio de Transporte, con el fin de ajustar los parámetros gráficos de la valla. En esta parte del recorrido, se recorrió la sección de la vía que está inmersa en un evento eximente de responsabilidad, por lo que el Concesionario solo ejecuta la operación y mantenimiento de la vía.

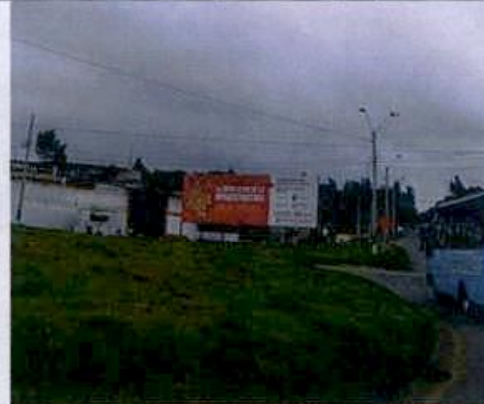
*Foto 2. Valla informativa del proyecto.*

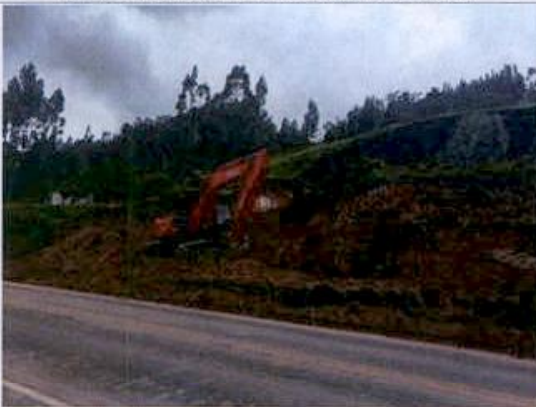
*Foto 3. Actividades de excavación de taludes.*

Una vez iniciado el recorrido por el tramo 1.3, se evidenciaron los primeros frentes de obra activos, incluyendo actividades de excavación y movimiento de tierras.

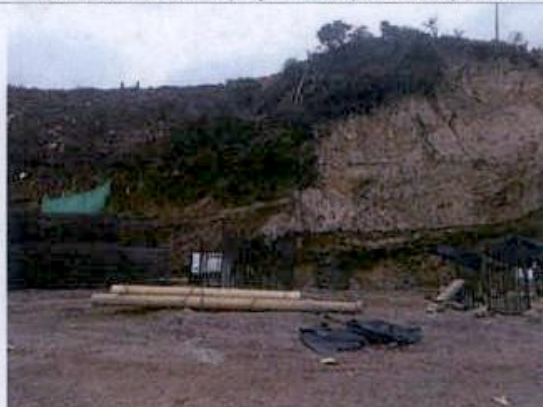
*Foto 4. Cimentación profunda del puente Boquerón.*

Se evidenció el avance reportado por la Interventoría, observando actividades de cimentación de las pilas del puente, armado de

aceros de refuerzo y fundición de Caissons del  
puente Boquerón.

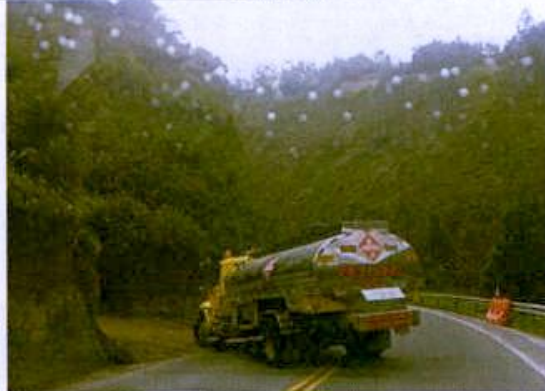
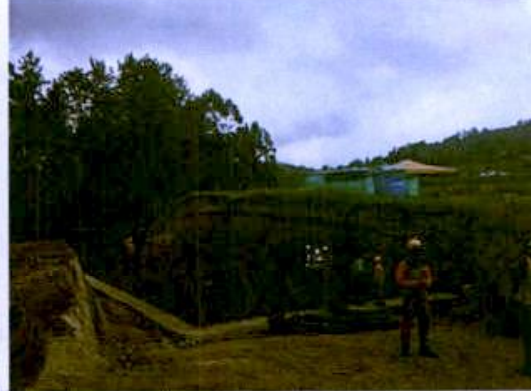
*Foto 5. Acceso al frente de obra de cimentación del puente Boquerón.*

*Foto 6. Frente de obra de cimentación del puente Boquerón.*

Se accedió por medio de una de las vías industriales habilitadas por el Concesionario a otro frente de obra de cimentación del puente Boquerón, en una cota más baja. Allí, se observó el avance en la cimentación de otra de las pilas del puente, así como el uso de los implementos de seguridad por parte del personal del Concesionario e Interventoría.

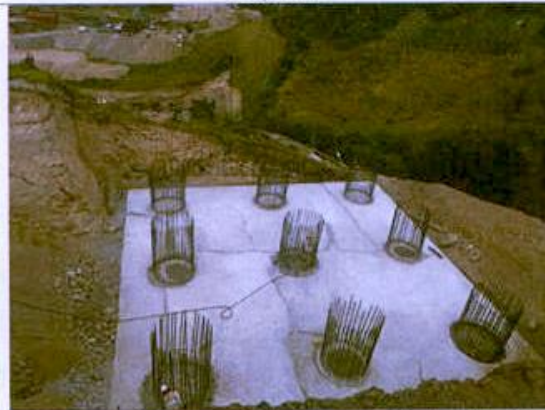
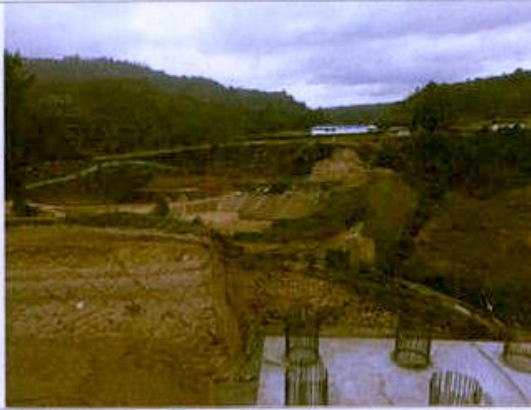
*Foto 7. Cimentación para la instalación de pilas del puente Boquerón.*

*Foto 8. Detalle del futuro trazado del puente Boquerón.*

Se evidenció el avance de la cimentación de pilas No. 3 y 4 del puente el Boquerón, así como los movimientos de tierra que permitirán la construcción de la superestructura.

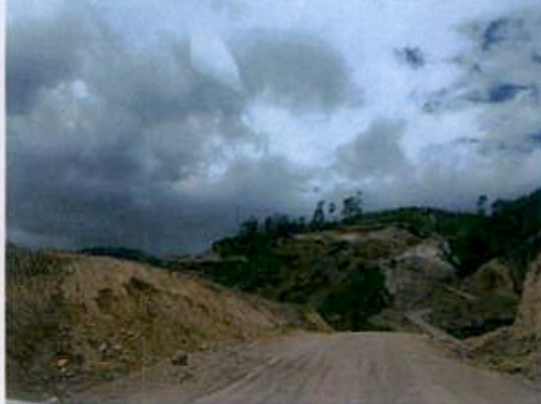
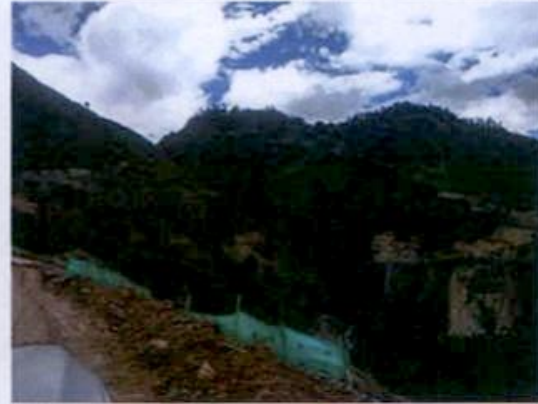
Foto 11. Vías industriales de acceso al puente el Macal.

Foto 12. Ubicación del futuro puente El Macal.

Se evidenció la construcción de vías de acceso a la ubicación del futuro puente El Macal y algunos cerramientos de obra, lo cual es consistente con la información reportada por el Interventor en sus informes mensuales. Al respecto, no se evidenció actividad por parte del Concesionario en una vía de acceso cercana a un cauce, como la que dio origen al periodo de cura actualmente activo por la apertura irregular de una de estas vías de acceso al sitio del futuro puente.

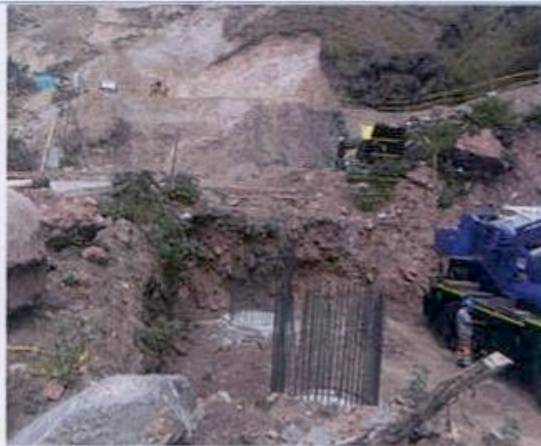
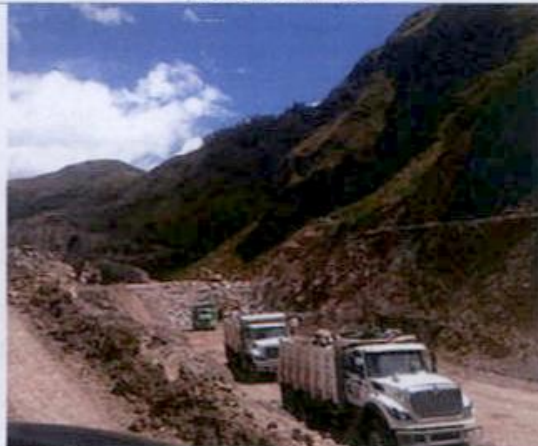
Foto 13. Cimentación del puente Tablón Alto.

Foto 14. Movimiento de tierras en las vías de acceso al puente Tablón Alto.

Se evidenció el avance en la cimentación del puente Tablón Alto, en etapa de excavación y fundición de *Caissons*. Así mismo, se evidenció la conformación de taludes, movimiento y disposición de material de excavación en el ZODME.

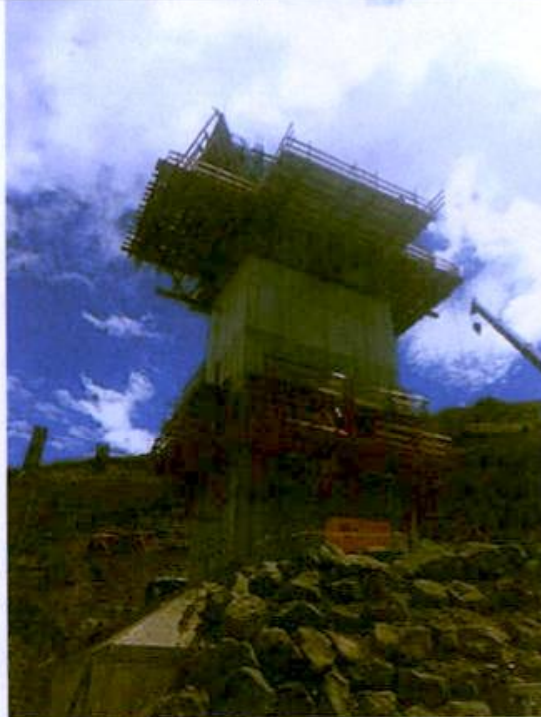
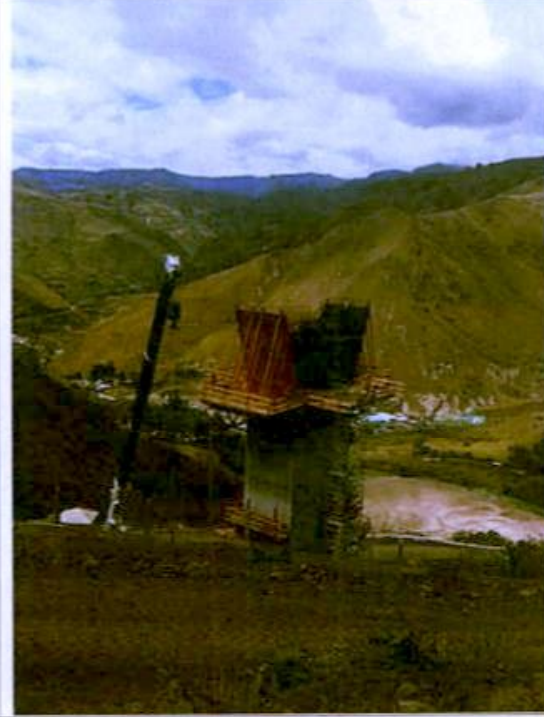
Foto 15. Pila 1 puente El Porvenir.

Foto 16. Vista superior de la pila 1 del puente El Porvenir.

Se observaron actividades constructivas en la pila 1 del puente El Porvenir a partir de dos ubicaciones diferentes. En ninguna de las ubicaciones se evidenciaron situaciones riesgosas o contrarias a las disposiciones legales sobre seguridad en el trabajo.

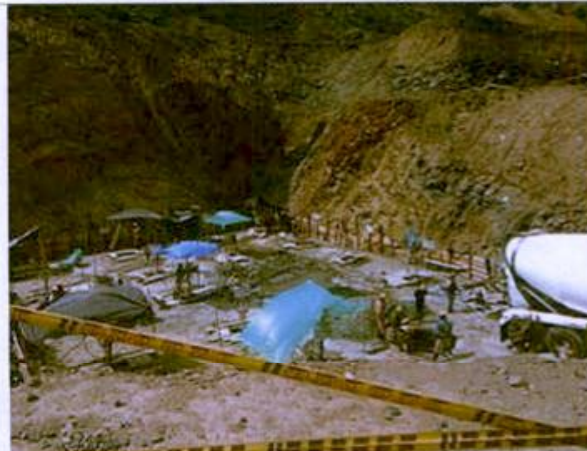
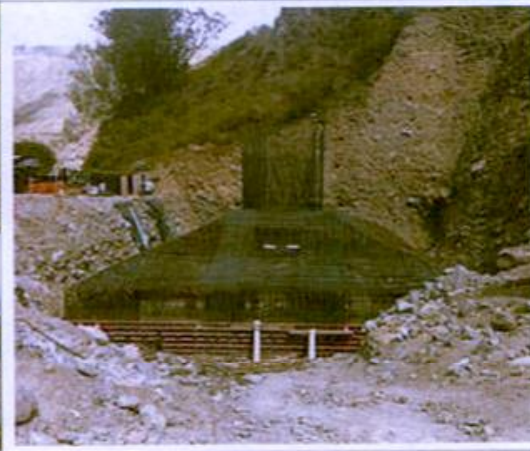
Foto 17. Avance de cimentación Pila 2 puente Sapuyes.

Foto 18. Refuerzo de zapata en el puente Sapuyes.

En la ubicación del futuro puente Sapuyes, se verificó el avance de obras de cimentación profunda y superficial, para la construcción de *Caissons* y zapatas de los estribos y pilas del puente.

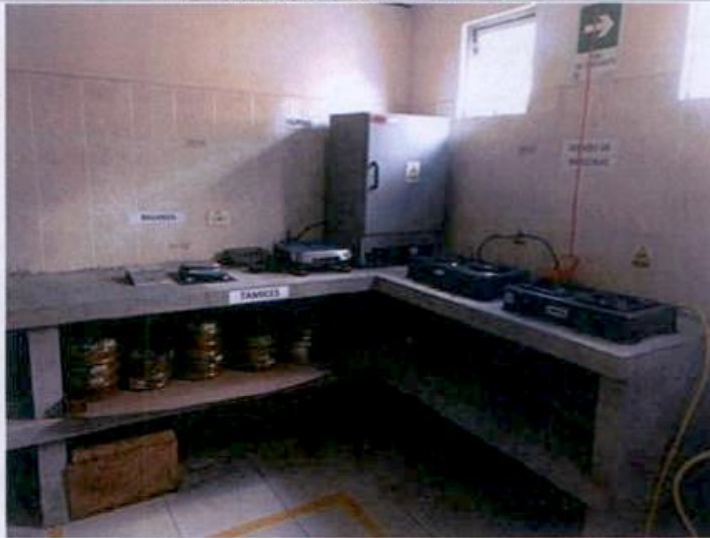
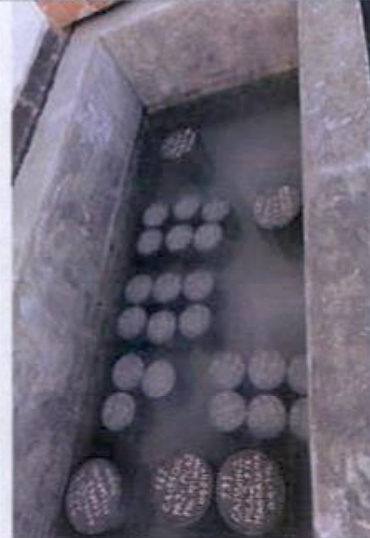
Foto 19. Laboratorio de la Interventoría.

Foto 20. Curado de muestras de concreto

En el centro de control de operaciones ubicado en la UF3, se verificó la operación del laboratorio de la Interventoría, que cuenta con diferentes implementos como tamices, máquina para ensayos Marshall, para fallar muestras de concreto a compresión, horno, entre otros. Así mismo, se evidenciaron algunos ensayos en proceso como el curado de cilindros de concreto.

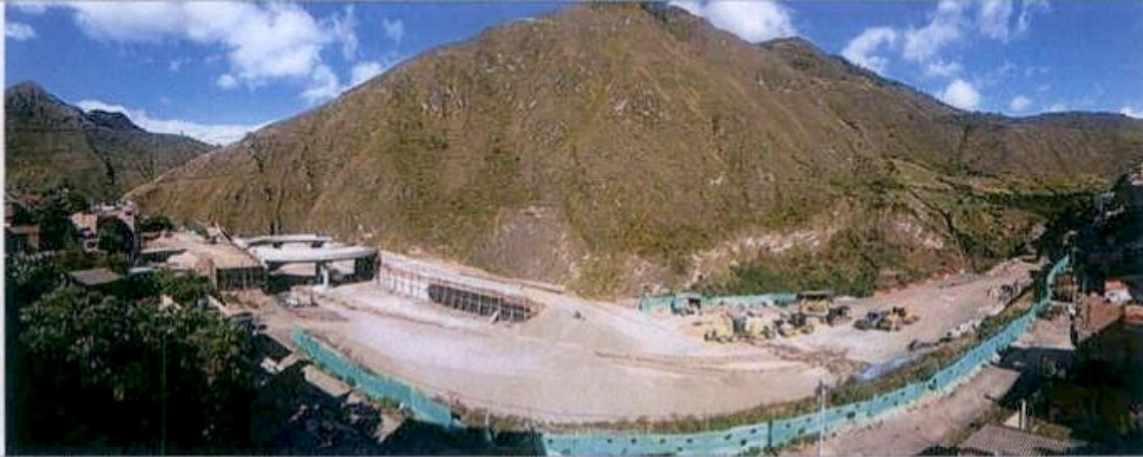
Foto 21. Avance de construcción de la Glorieta en el sector de Pedregal (UF4).

Se verificó el avance del 93% sobre la estructura de la glorieta, según los reportes de la Interventoría. Así mismo, se evidenciaron actividades de construcción de las vías de acceso al intercambiador.

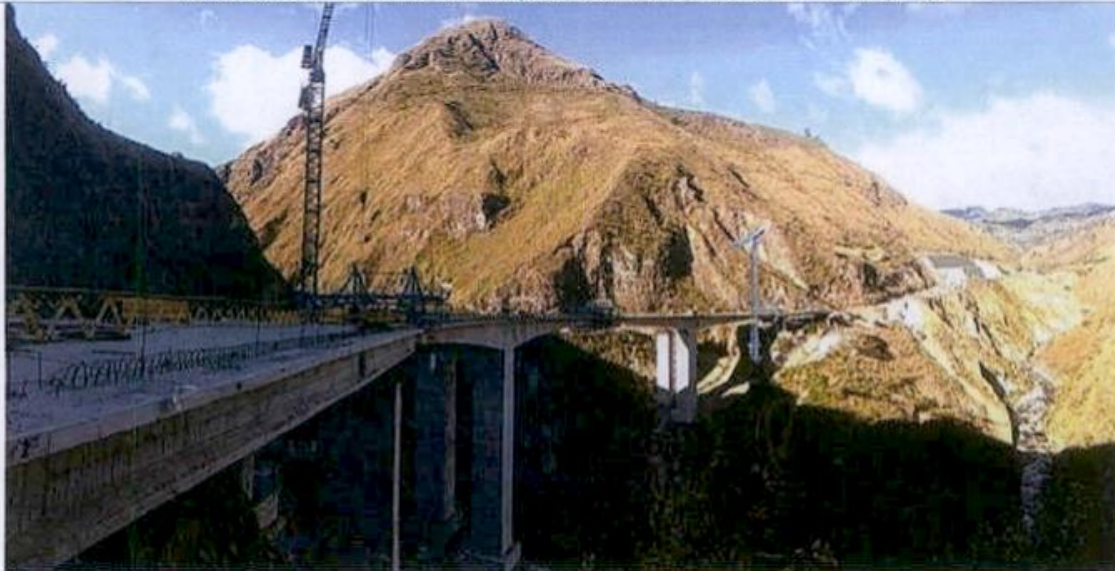
Foto 22. Avance de construcción del puente Guáitara en la calzada derecha (UF4).

Se evidenció la ejecución de actividades de construcción en el puente Guáitara en su margen derecho, mediante sistemas de vigas y de dovelas sucesivas.

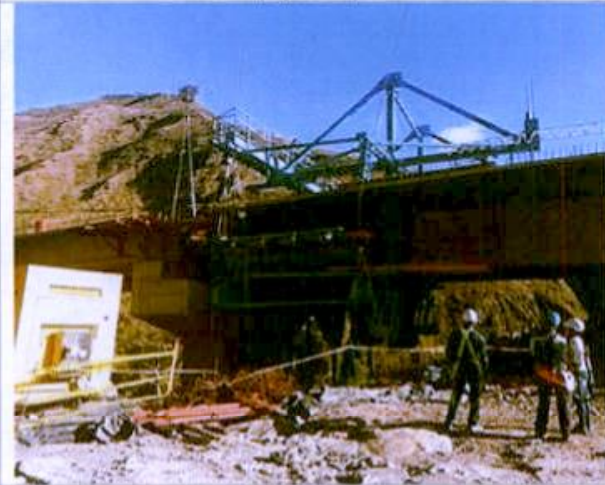
**Foto 23.** Unión de sistemas de vigas y dovelas sucesivas sobre uno de los apoyos del puente.

Se evidenció el avance reportado por la Interventoría en cuanto a la construcción de las placas superiores sobre las vigas y la fundición de dovelas en las pilas del puente.

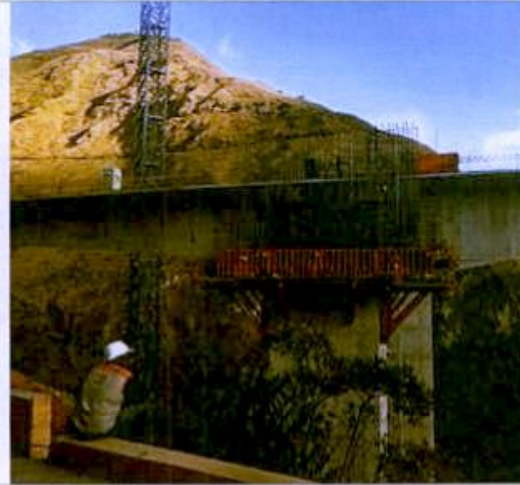
**Foto 24.** Construcción de la margen izquierda del puente Guaitara.

Para la margen izquierda del puente, se evidenció el avance reportado por la Interventoría en cuanto a finalización de cimentación y elevación de pilas.

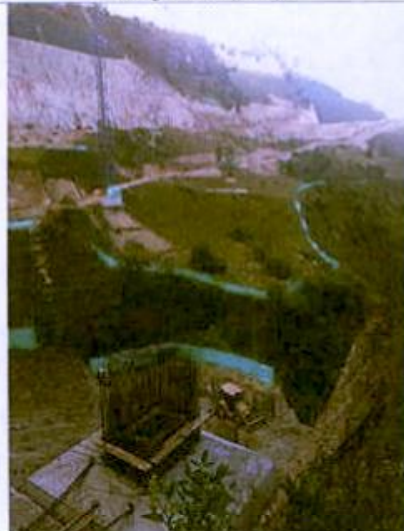
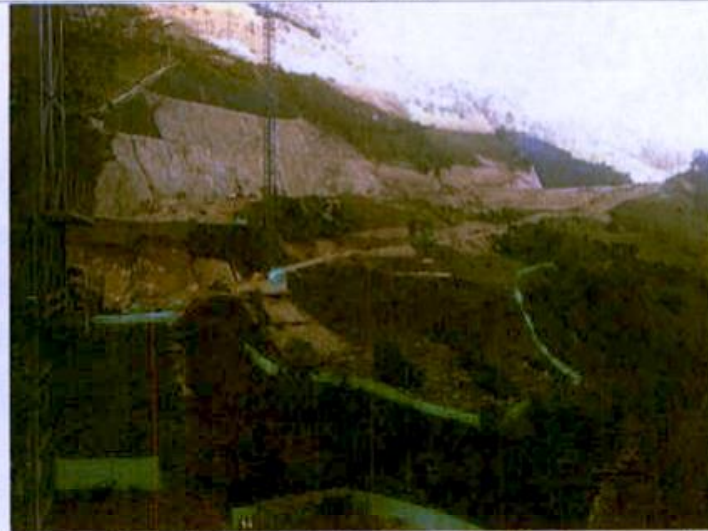
**Foto 25.** Cimentación del puente la Magdalena (UF4).

**Foto 26.** Vías de acceso y conformación de taludes en el puente La Magdalena (UF4).

Se verificó el avance de obra en la excavación de *Caissons*, construcción de pilas, finalización de apertura de vías de acceso y conformación de taludes.

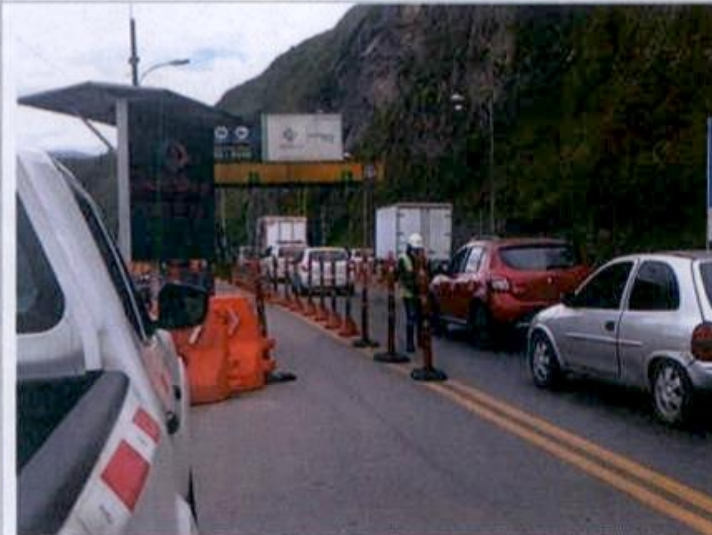
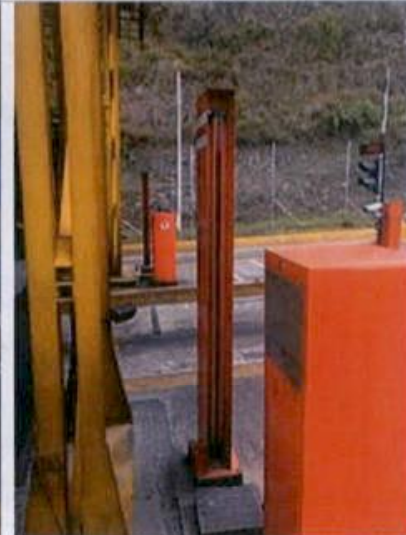
Foto 27. Operación del peaje La Pasión.

Foto 28. Dispositivos de detección y clasificación de vehículos en el peaje La Pasión.

En la visita al peaje La Pasión, se verificaron los controles que realiza la Interventoría mediante arqueo de casetas de peaje y de registros de ingreso y retiro de dinero, conteo automático y conciliación de vehículos, ente otros. Adicionalmente, se evidenció la instalación de infraestructura temporal para la operación del peaje, teniendo en cuenta la habilitación de dos carriles adicionales de acuerdo con el avance del plan de obras.
