PARA DR. LOUIS FRANCOIS KLEYN LOPEZ
Presidente**DR. CARLOS ALBERTO GARCÍA MONTES**
Vicepresidente Ejecutivo**DE: GLORIA MARGOTH CABRERA RUBIO**
Jefe Oficina de Control Interno**ASUNTO:** Informe de auditoría técnica a las funciones públicas de supervisión y de interventoría asociadas al proyecto de concesión carretera de Iniciativa Publica Transversal del Sisga.

INFORME DE AUDITORÍA TÉCNICA

Informe de auditoría técnica a las funciones públicas de Supervisión y de Interventoría asociadas al proyecto de concesión carretera Transversal del Sisga

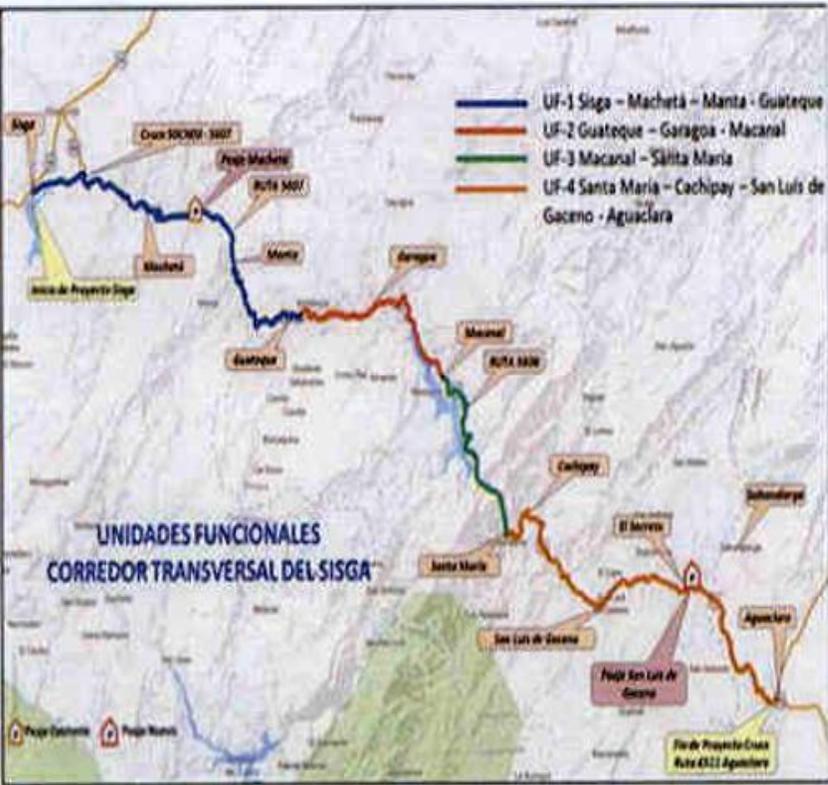
UNIDADES FUNCIONALES CORREDOR TRANSVERSAL DEL SISGA

- UF-1 Sisga – Macheta – Manta – Guateque
- UF-2 Guateque – Garagoa – Macanal
- UF-3 Macanal – Santa María
- UF-4 Santa María – Cachipay – San Luis de Gaceno – Aguacilera

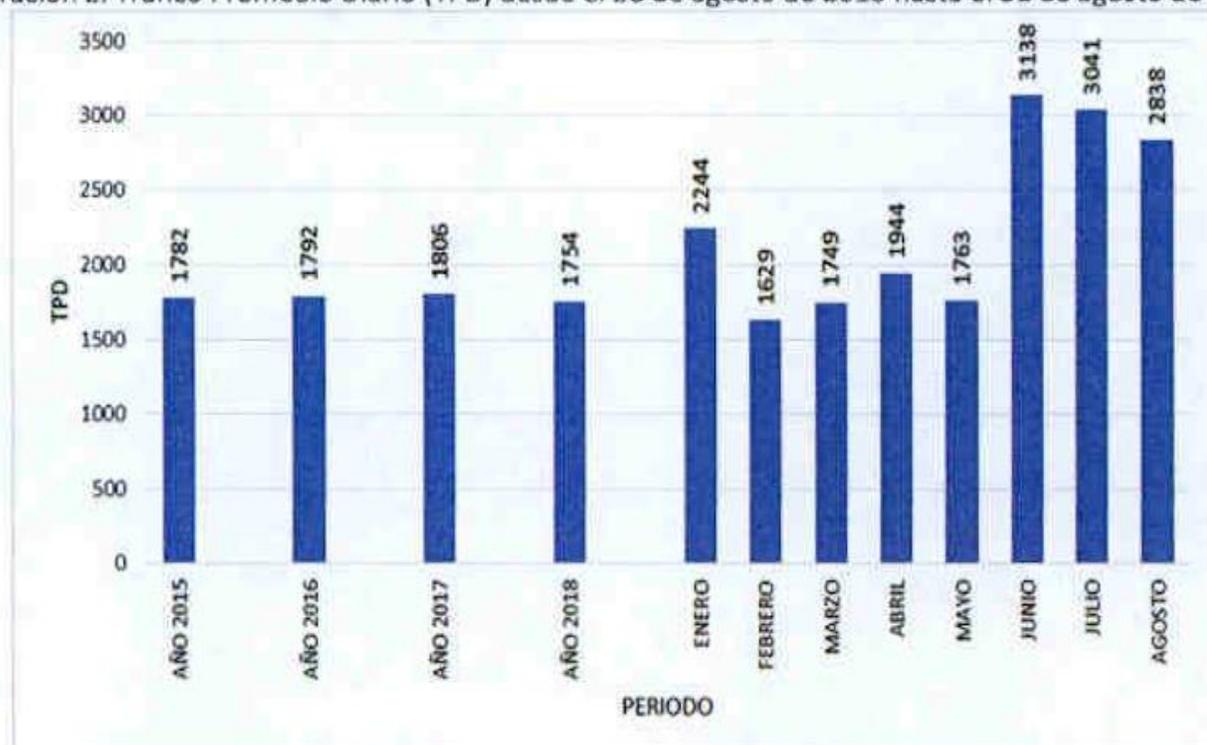
Ilustración 2. Trafico Promedio Diario (TPD) desde el 28 de agosto de 2015 hasta el 31 de agosto de 2019.

TPD año 2018: 1.754 Veh.

TPD año 2019: 2.300 Veh. (Aumento por efecto de la vía al llano)

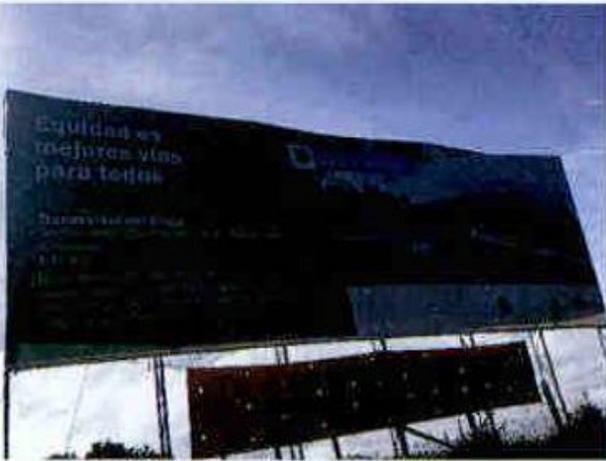
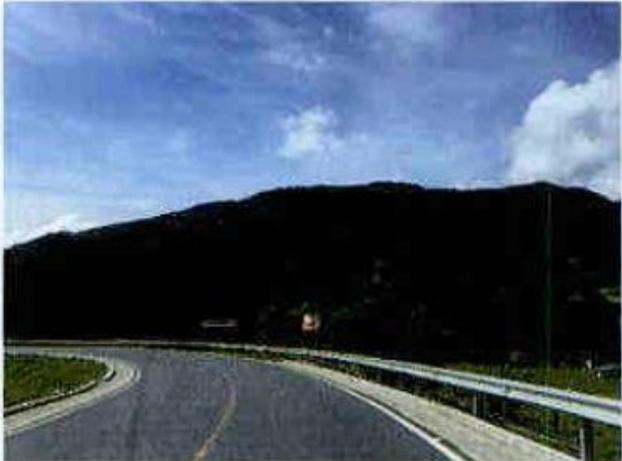
Foto 1. UF1 – Valla informativa	Foto 2. – Rehabilitación UF1

<p data-bbox="899 1639 1403 1672">Fuente: Visita de Auditoría OCI 2-10-2019.</p>
<p data-bbox="126 1716 786 1784">Se evidencia que las vallas informativas se encuentran cumpliendo con las directrices del actual Gobierno.</p>	<p data-bbox="818 1716 1477 1784">Se evidenció la intervención del Concesionario en diferentes tramos de la UF para la rehabilitación de la vía.</p>

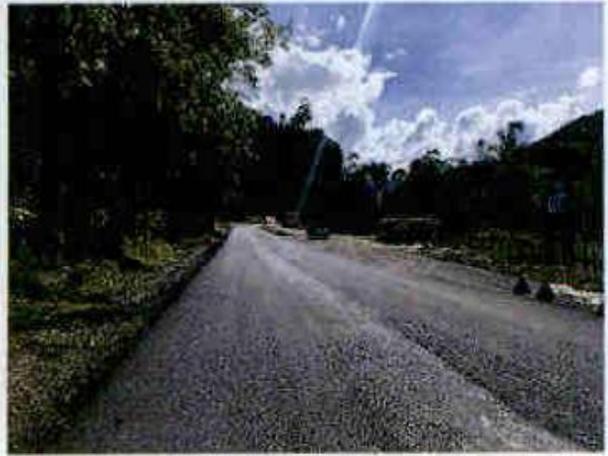
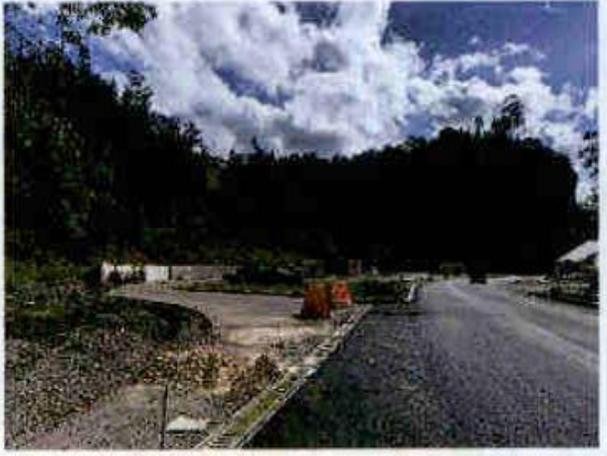
Foto 3. - UF1 – Intervenciones estación de pesaje.	Foto 4. - UF1 – Intervenciones estación de pesaje.

<p data-bbox="889 1191 1393 1223">Fuente: Visita de Auditoría OCI 2-10-2019.</p>
<p>Dentro de los resultados de las obras para la estación de pesaje, se evidenció explanación y nivelación del terreno.</p>	<p>Así mismo, se encuentran adecuando la red para la instalación de los postes SOS con la instalación del tritubo.</p>

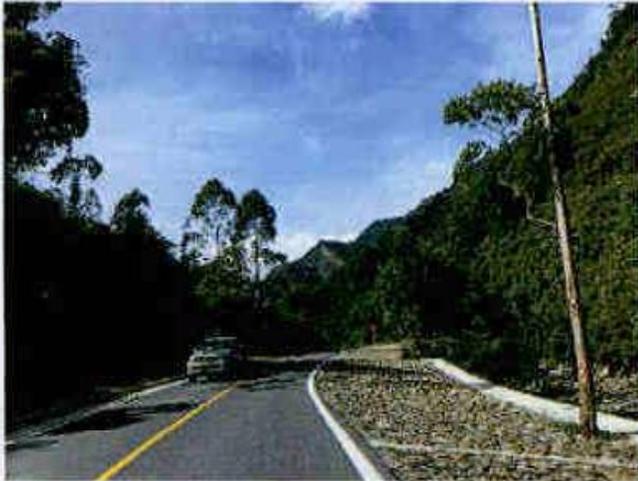
Foto 5. UF1 – Punto crítico – PR 31+855

Punto crítico atendido por el Concesionario mediante estabilización del terreno un muro de contención anclado con pilotes.

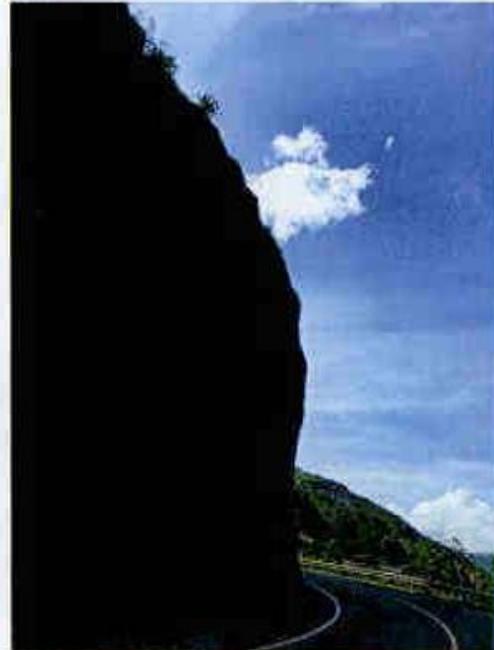
Foto 6. – UF1 – Punto crítico – PR 33+300

Punto crítico atendido por el Concesionario mediante estabilización del talud con cortes. También se protegió con vegetación y malla de revegetalización.

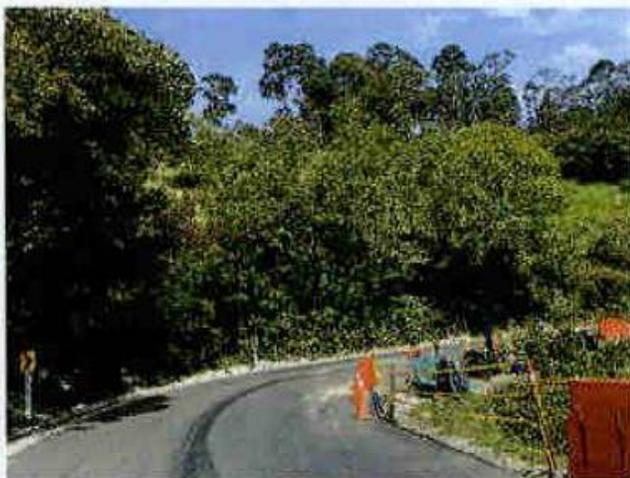
Foto 7. UF1 – Punto crítico PR41+255

Punto crítico en el PR41+255 – Este sector aún no ha sido intervenido por el Concesionario; sin embargo, se encuentra monitoreado.

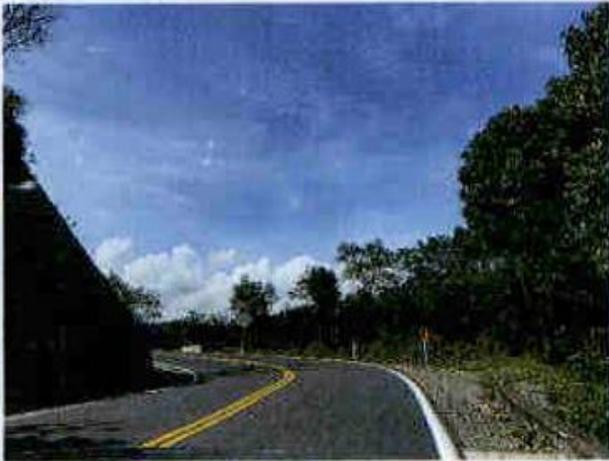
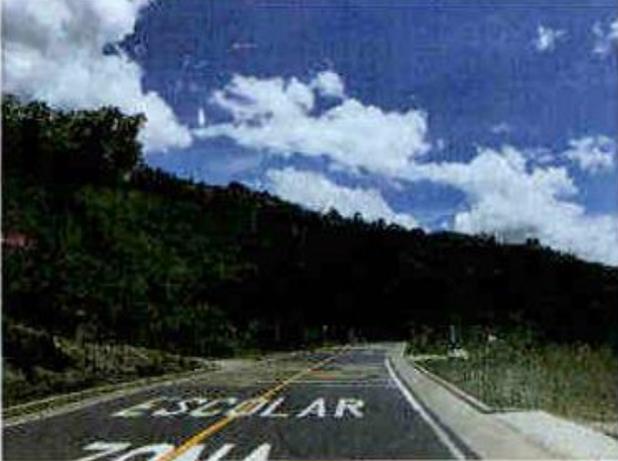
Foto 9. UF1 Asfalto de rodadura	Foto 10. – UF1 – Señalización horizontal

<p>Fuente: Visita de Auditoría OCI 2-10-2019.</p>
<p>Se evidencian las obras para rehabilitación culminadas en una gran parte de la UF. Cuenta con capa de rodadura en su totalidad (49km), lo cual, desde el 26 de septiembre de 2019 está siendo verificado por la Interventoría.</p>	<p>Se evidencia la demarcación de señalización. Cuenta con la señalización en su totalidad (49km), lo cual, desde el 26 de septiembre de 2019 está siendo verificado por la Interventoría.</p>

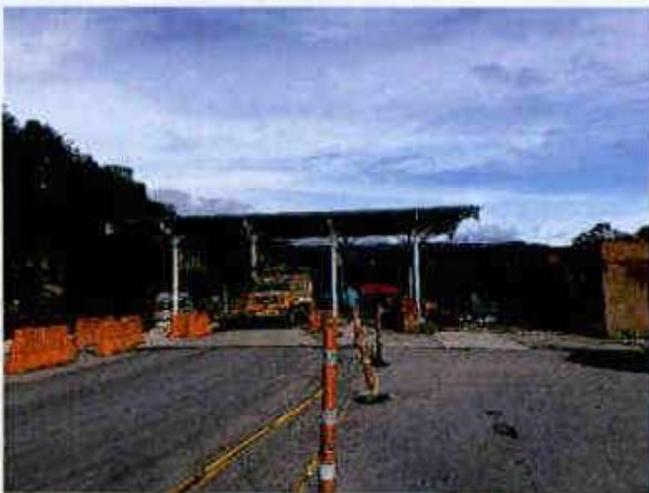
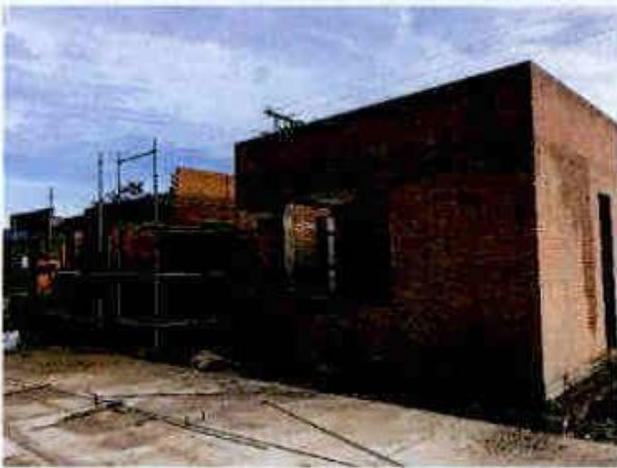
Foto 11. UF1 – Peaje Machtetá	Foto 12. – UF1 - Peaje Machtetá

<p data-bbox="906 1071 1409 1106">Fuente: Visita de Auditoría OCI 3-10-2019.</p>
Construcción de las instalaciones del peaje Machtetá	Construcción de las instalaciones del peaje Machtetá

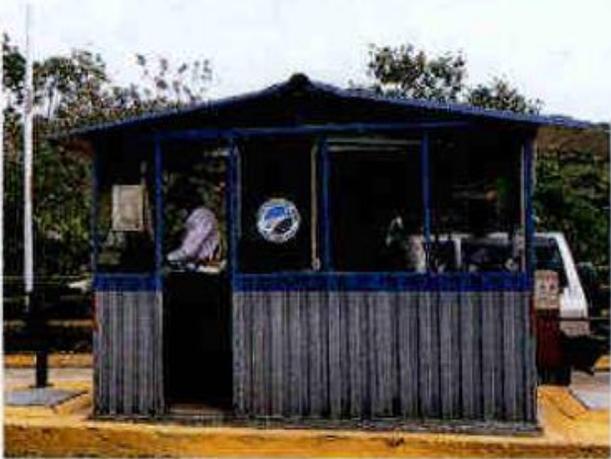
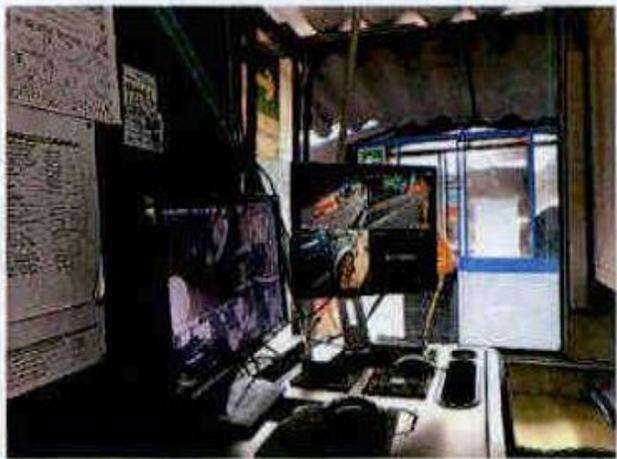
Foto 13. UF1 - Peaje Machtetá	Foto 14. – UF1 - Peaje Machtetá

<p data-bbox="906 1829 1409 1864">Fuente: Visita de Auditoría OCI 3-10-2019.</p>
Caseta provisional para el peaje Machtetá.	Se evidenció el funcionamiento de las tres cámaras de control de tráfico de la Interventoría.

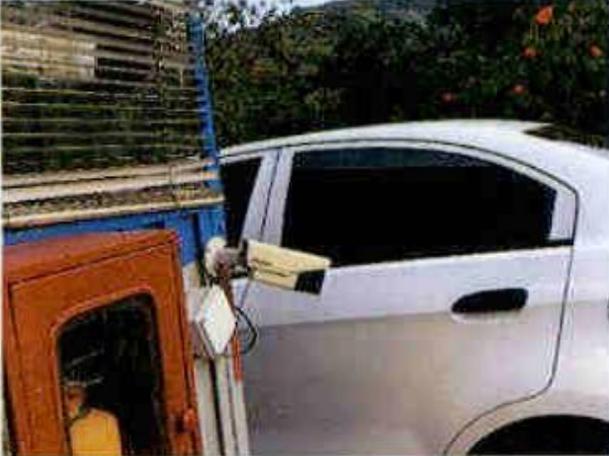
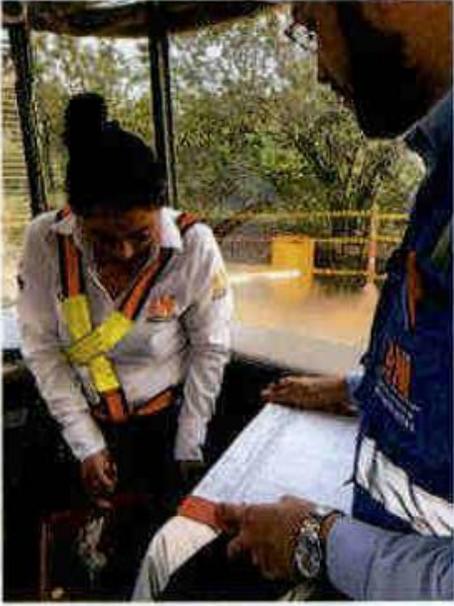
Foto 15. UF1 - Peaje Machetá	Foto 16. – UF1 - Peaje Machetá

<p data-bbox="889 1091 1393 1123">Fuente: Visita de Auditoría OCI 3-10-2019.</p>
<p data-bbox="118 1166 732 1198">Cámaras para el control de tráfico de la Interventoría.</p>	<p data-bbox="808 1166 1474 1231">La Interventoría realizó un arqueo de caja en las dos cajas existentes. No se identificaron novedades.</p>

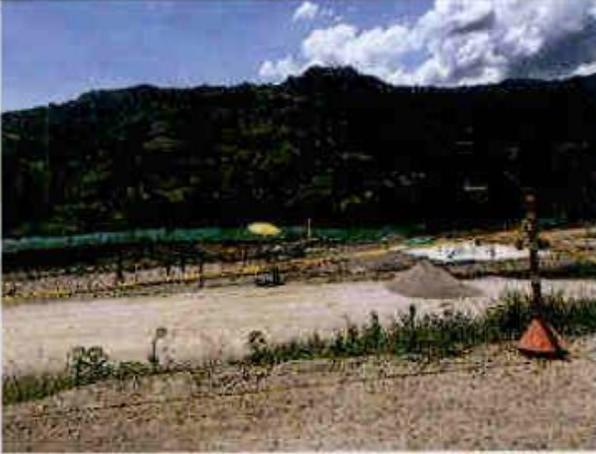
Foto 17. UF2 – CCO

Se evidencia el resultado de las explanaciones para la construcción del CCO definitivo.

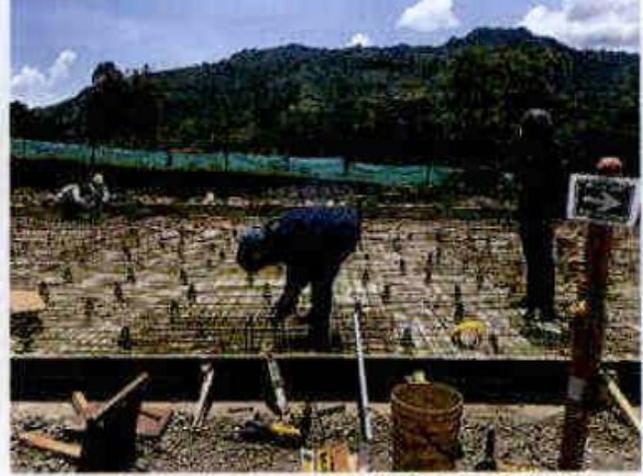
Foto 18. UF2 – CCO

Se evidencia la instalación de acero de refuerzo para la construcción del CCO.

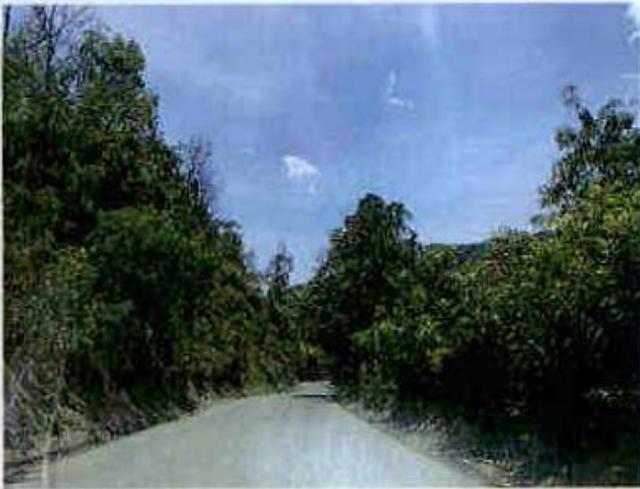
Foto 19. UF2 – Rehabilitación de la vía existente

El concesionario ha adelantado la instalación de carpeta de rodadura. Se evidenciaron tramos pendientes de demarcar.

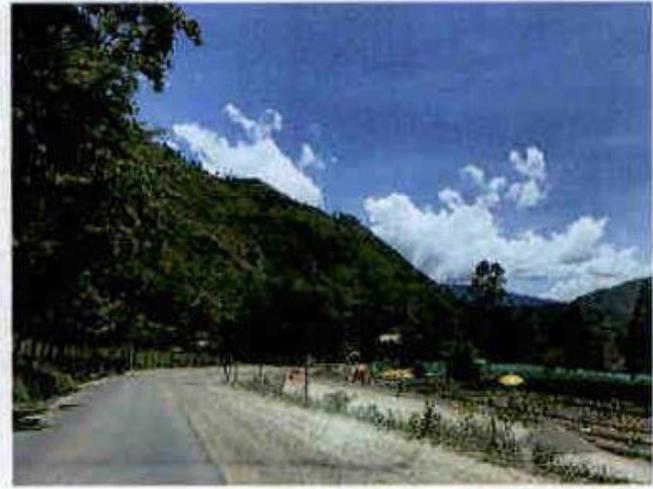
Foto 20. UF2 – Rehabilitación de la vía existente

Se evidenciaron los resultados de la rehabilitación de la vía existente contigua a la zona donde se proyecta el CCO definitivo.

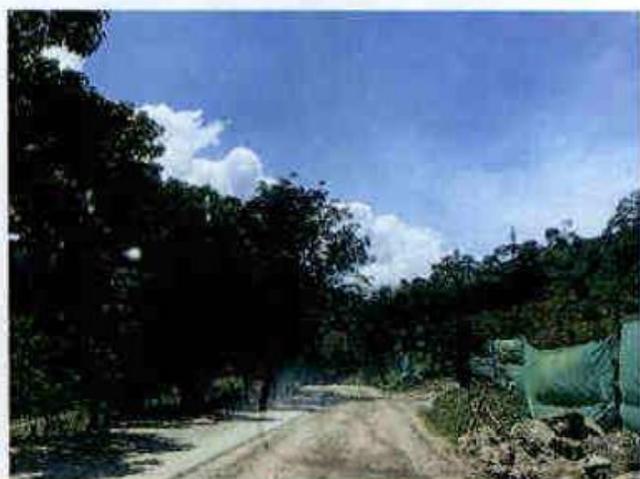
Foto 21. UF2 – Reconstrucción de pavimento

Se evidencian obras de reconstrucción de pavimento, que incluyen llevarlo a condiciones iniciales de diseño.

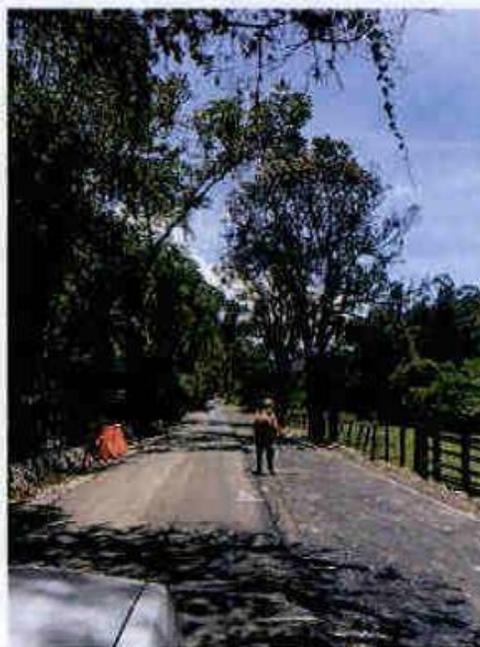
Foto 22. UF2 - Reconstrucción de pavimento

Se evidencian obras de reconstrucción de pavimento. En la fotografía se puede apreciar la instalación de la capa base de asfalto.

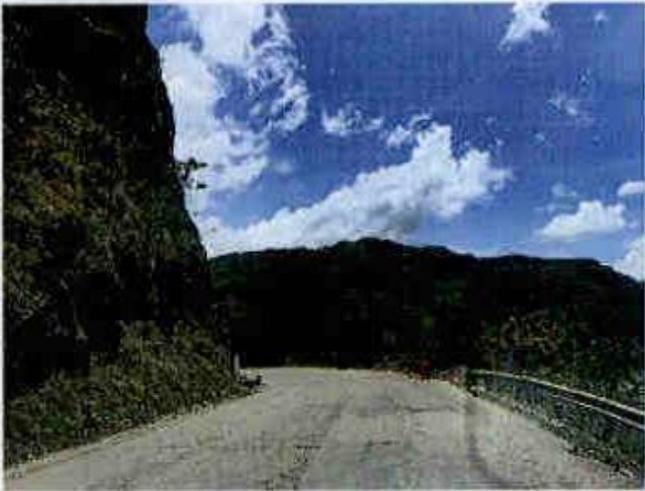
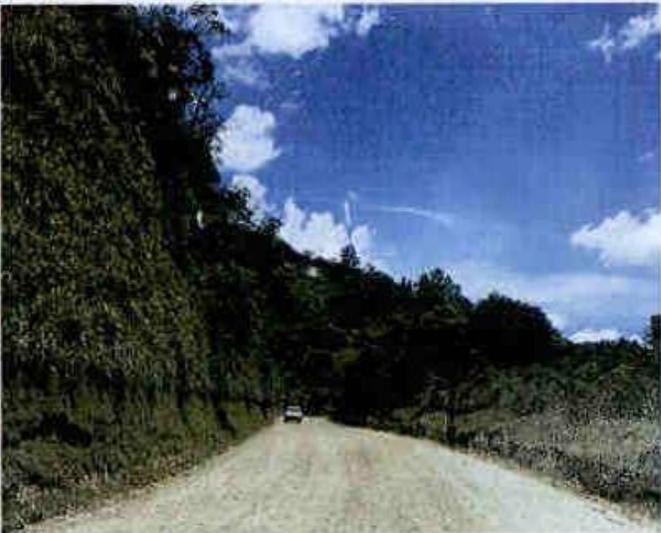
Foto 23. UF2 – Estado de la vía	Foto 24. UF2 – Estado de la vía

Esta UF presenta tramos con pavimento flexible y en afirmado que se encuentran en mal estado, con presencia de grietas, baches y fisuras. Sin embargo, el Concesionario realiza permanentemente actividades de mantenimiento que, según el apéndice técnico 2 del contrato de concesión, garantizan los principios de operación de la vía. Lo anterior se puede observar en las siguientes fotografías:

<p data-bbox="889 1011 1390 1044">Fuente: Visita de Auditoría OCI 2-10-2019.</p>
<p data-bbox="121 1091 777 1156">Estructura asfáltica en mal estado. Se evidencia presencia de gran cantidad de baches y agrietamientos.</p>	<p data-bbox="813 1091 1474 1156">Estructura en afirmado. Se evidencia uniformidad en la estructura de afirmado con presencia de baches.</p>

9. No obstante, el Concesionario realiza el mantenimiento periódico de la infraestructura vial existente, se evidenció que, en la UF2, UF3 y UF4 se tienen tramos en asfalto y en afirmado en mal estado, con presencia de grietas, baches y fisuras, por lo que es necesario que el Concesionario incremente los mantenimientos con el fin de garantizar la seguridad vial del corredor concesionado.

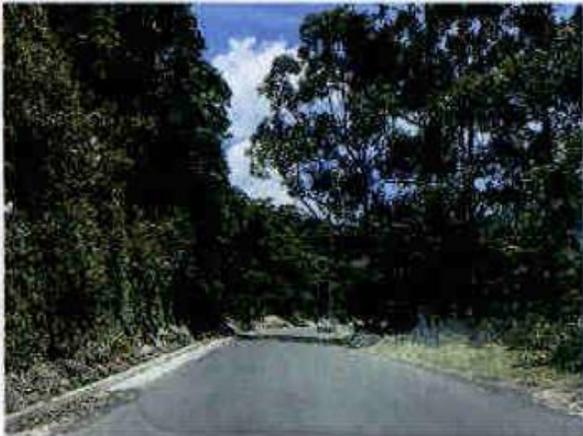
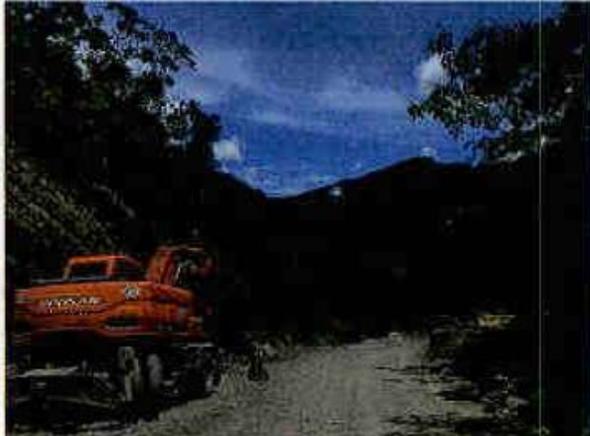
Foto 25. UF3 – Obras de rehabilitación	Foto 26. UF3 - Obras de rehabilitación

<p data-bbox="901 1091 1404 1121">Fuente: Visita de Auditoría OCI 2-10-2019.</p>
<p data-bbox="126 1166 792 1241">Instalación de asfalto y construcción de las cunetas para el drenaje de la vía.</p>	<p data-bbox="824 1166 1490 1241">Atención a los puntos críticos y obras de mantenimiento rutinario.</p>

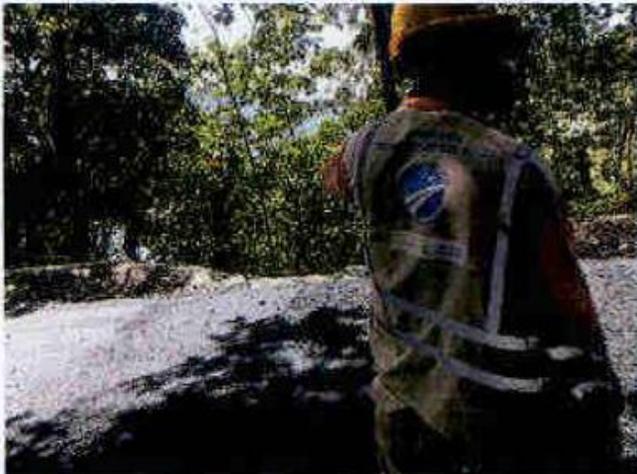
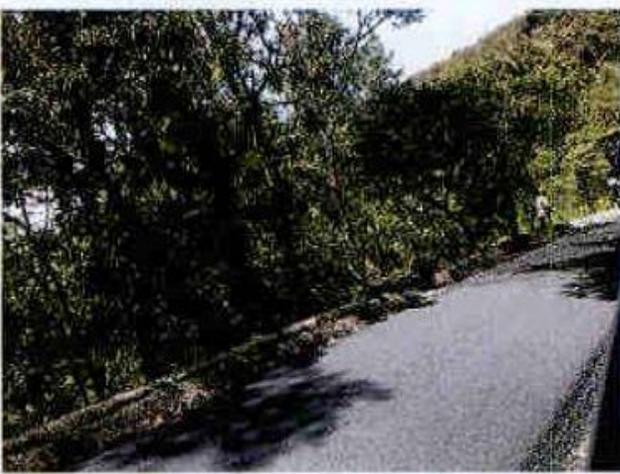
Foto 27. UF3 – Reconstrucción del pavimento	Foto 28. UF3 - Reconstrucción del pavimento

Instalación de carpeta asfáltica.	Instalación de carpeta asfáltica, instalación de redes y de cunetas de drenaje.
-----------------------------------	---------------------------------------------------------------------------------

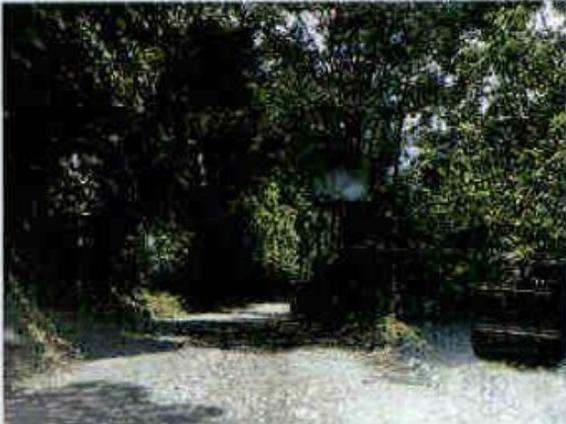
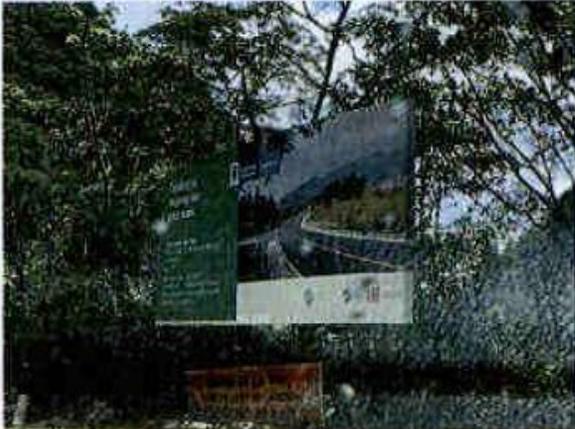
Foto 29. UF3	Foto 30. UF3

Fuente: Visita de Auditoría OCI 2-10-2019.	Fuente: Visita de Auditoría OCI 2-10-2019.
Estado deficiente de la estructura en afirmado del corredor vial,	Vallas con los lineamientos del actual Gobierno.

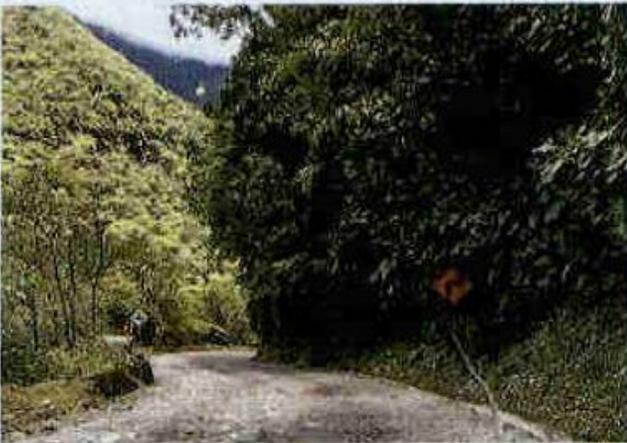
Foto 31. UF3 – Tramo en afirmado	Foto 32. UF3 – Estado de los tuneles

Se encuentran tramos en afirmado en mal estado; no obstante, el Concesionario adelanta trabajos de mantenimiento rutinario.

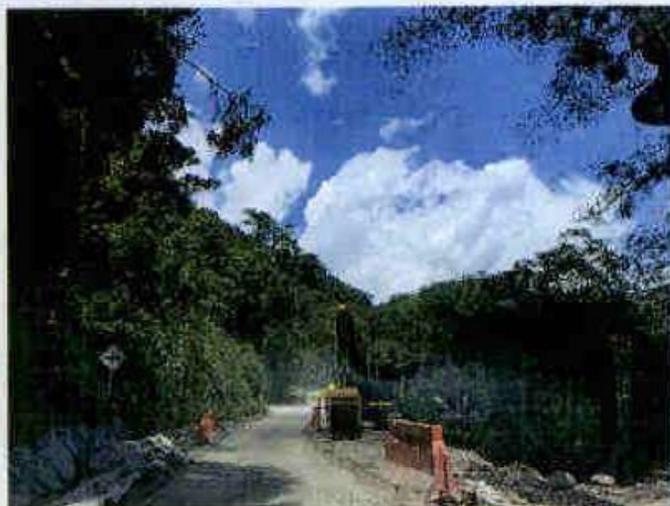
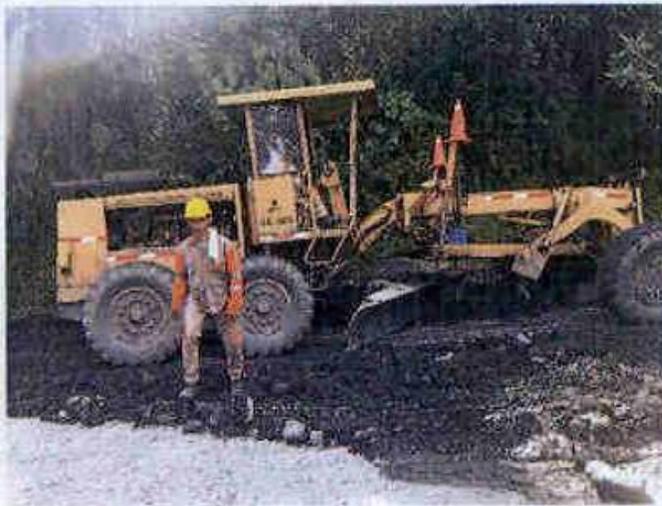
Foto 33. UF4 – Mantenimiento

Se evidencian obras de mantenimiento del afirmado existente.

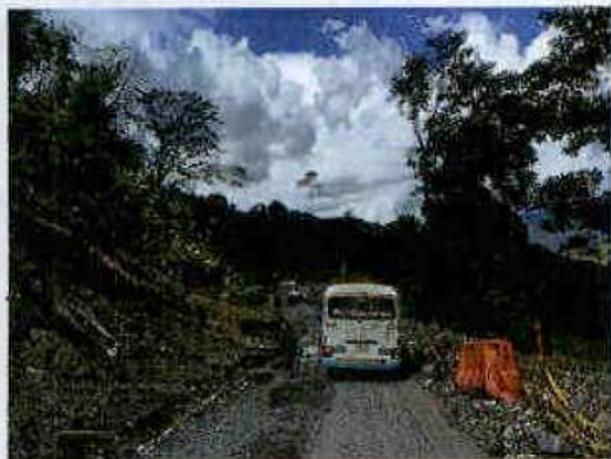
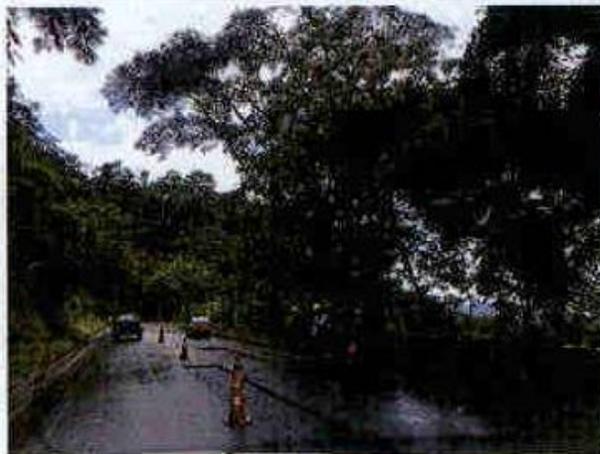
Foto 35. UF4 – PR 51+490

Se evidenció inestabilidad en los taludes de corte, los cuales representan riesgo para la seguridad y operación del corredor vial. Todos los PMT del corredor son cierres parciales con tráfico restringido a un solo carril.

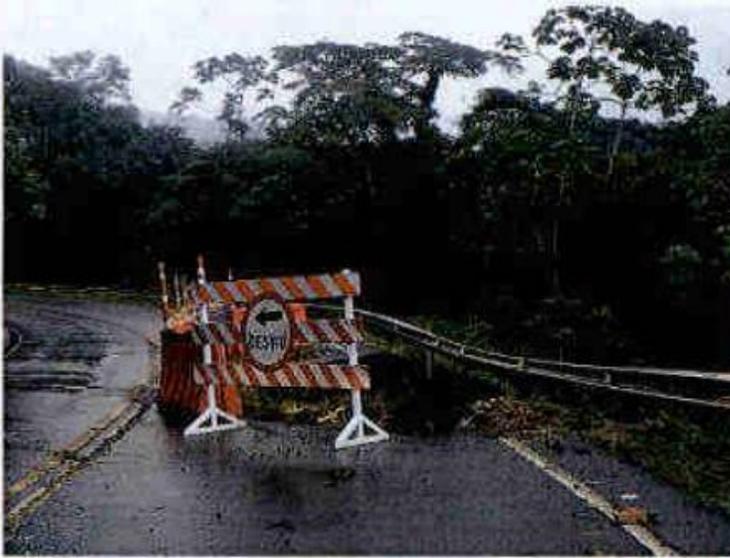
Foto 37. UF4 – Pérdida de banca

Pérdida de banca en el PR68+100 ruta 5608. Esta zona inestable lleva en esas condiciones aproximadamente un año.

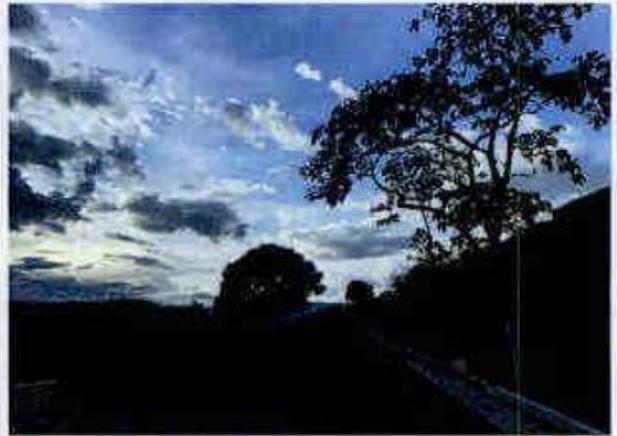
Foto 38. UF4

Se evidencian obras de drenaje e instalación de carpeta de rodadura. Se evidenció ausencia de demarcación horizontal.

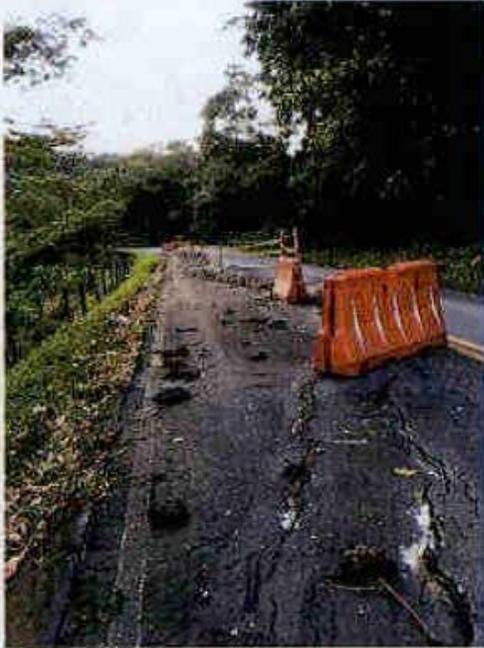
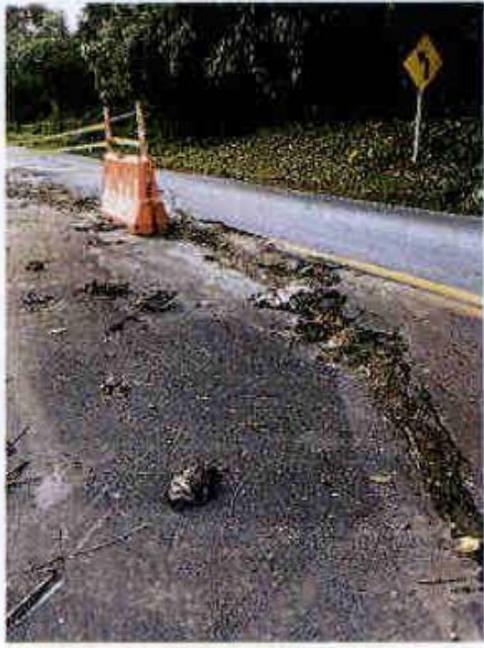
Foto 39. UF4 – Punto crítico	Foto 40. UF4

<p data-bbox="891 1131 1391 1163">Fuente: Visita de Auditoría OCI 2-10-2019.</p>
<p>Punto crítico en el PR76+500 – Este es el sector donde contractualmente se construirá el peaje de San Luis de Gaceno, para el cual se está contemplando la posibilidad de moverlo 500m hacia Aguaclara.</p>	<p>Punto crítico en el PR76+500 – Este es el sector donde contractualmente se construirá el peaje de San Luis de Gaceno, para el cual se está contemplando la posibilidad de moverlo 500m hacia agua clara.</p>
