ASUNTO: Informe de auditoría técnica a las funciones públicas de supervisión y de interventoría asociadas al proyecto de concesión carretera Ampliación a Tercer Carril Doble Calzada Bogotá - Girardot

INFORME DE AUDITORÍA TÉCNICA

Informe de auditoría técnica a las funciones públicas de supervisión y de interventoría asociadas al proyecto de concesión carretera Ampliación a Tercer Carril Doble Calzada Bogotá - Girardot

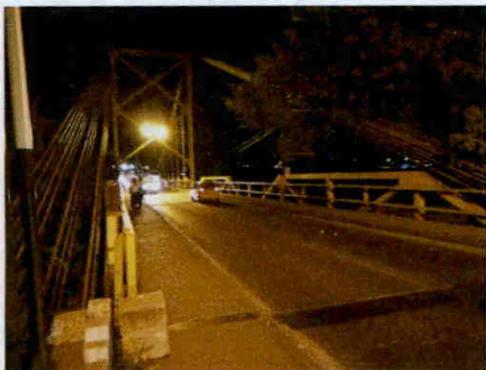
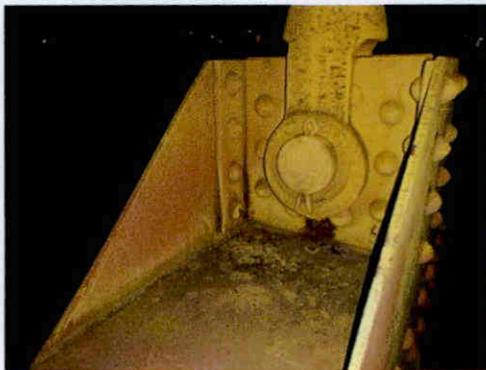
<p>Foto 1. Puente Mariano Ospina Pérez</p>	<p>Foto 2. Puente Mariano Ospina Pérez</p>

<p>Fuente: Visita OCI, 19 de noviembre de 2019.</p>	<p>Fuente: Visita OCI, 19 de noviembre de 2019.</p>
<p>A pesar de que en los accesos al puente existe señalización limitadora de gálibo a 4.50 m y de restricción de carga máxima de 52 t, no se cuenta con personal que regule el tránsito por la estructura.</p>	<p>Se evidenciaron inicios de corrosión en las piezas que conforman el puente, que de no tratarse puede dar lugar a fracturas de los materiales.</p>

Como se indicó, la ejecución de labores de operación y mantenimiento sobre el puente Mariano Ospina Pérez por parte del Concesionario depende de un laudo arbitral, cuyo proceso recién inicia. Mientras tanto, continuará el deterioro de la estructura.

8. La controversia que se dirime a través de un Tribunal de Arbitramento, frente a la obligación del Concesionario de intervenir el puente sobre el río Magdalena, Mariano Ospina Pérez, impacta a la ciudadanía ya que dan lugar a que no se adelanten labores de operación y mantenimiento sobre dicha infraestructura, incrementando la probabilidad de riesgo de que se produzcan fallas en los elementos que la conforman.

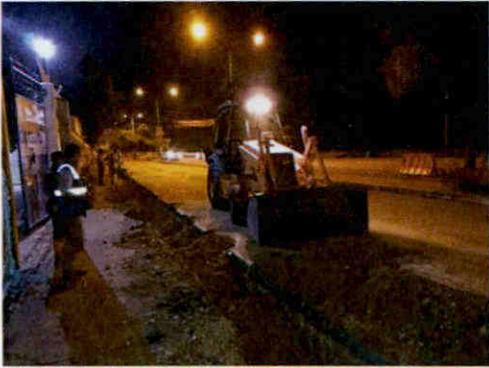
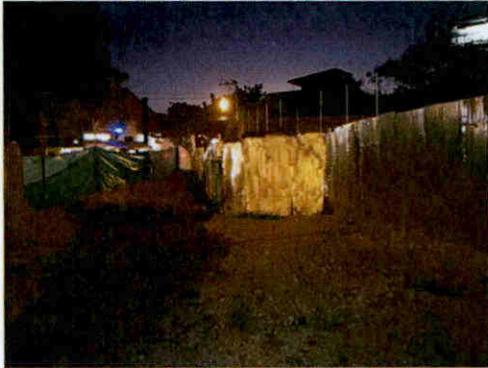
Foto 3. Tratamiento de redes Glorieta Girardot	Foto 4. Demoliciones Glorieta Girardot

<p data-bbox="880 1372 1302 1395">Fuente: Visita OCI, 19 de noviembre de 2019.</p>
<p data-bbox="256 1427 797 1542">Se evidenció movimiento de tierras asociado al traslado de redes en la glorieta Girardot. Entre otras, se deben intervenir redes del acueducto y telefonía del Municipio.</p>	<p data-bbox="826 1427 1367 1542">Ejemplo de resultado de las demoliciones adelantadas por el Concesionario. Se evidenció que la Interventoría ha generado alertas sobre el manejo de escombros.</p>

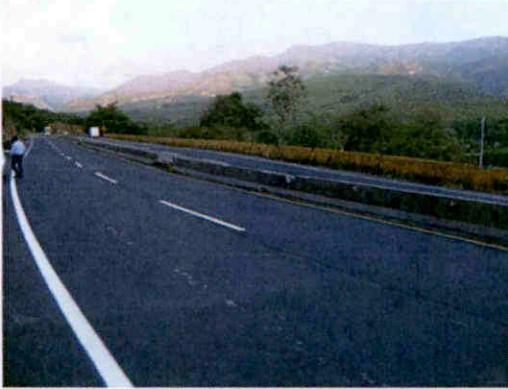
Foto 5. Variante Melgar

Se evidenció que tras solicitudes de reemplazo de carpeta asfáltica en la variante Melgar, por parte de Interventoría, el Concesionario adelantó la gestión correspondiente.

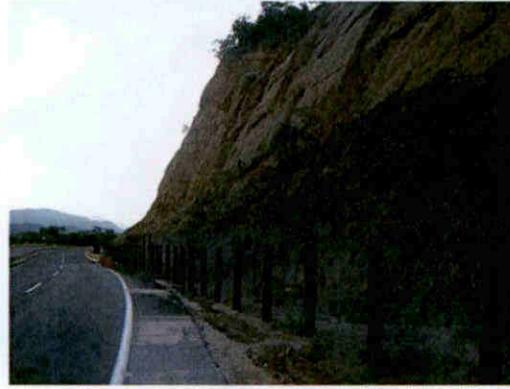
Foto 6. Variante Melgar

Se evidenciaron medidas para el control de material proveniente de movimientos de remoción en masa, tales como mallas protectoras para evitar que el material de talud llegue a la calzada.

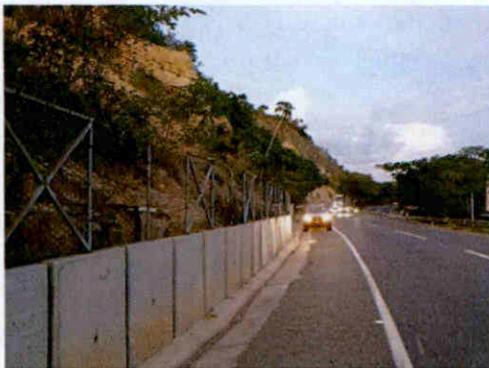
Foto 7. PR15+200 Ruta 4005

En la zona de corte se adelantó la conformación del talud, canal de coronación, sistema de drenes horizontales y la estructura de protección con módulos prefabricados en concreto.

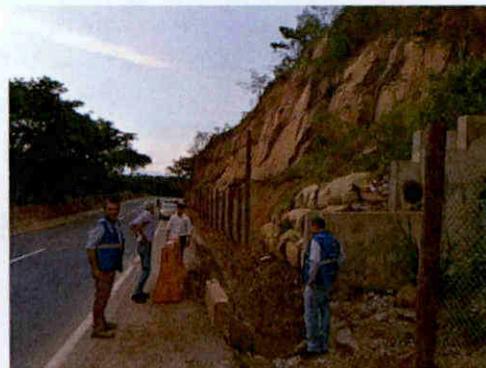
Foto 8. PR23+000 Ruta 4005. La Yucala

En el sector de La Yucala se instalaron, entre otros, mallas protectoras para evitar que el material de talud llegue a la calzada y estructuras para el manejo de escorrentía superficial.

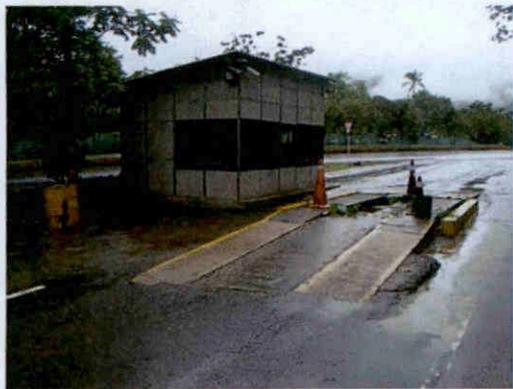
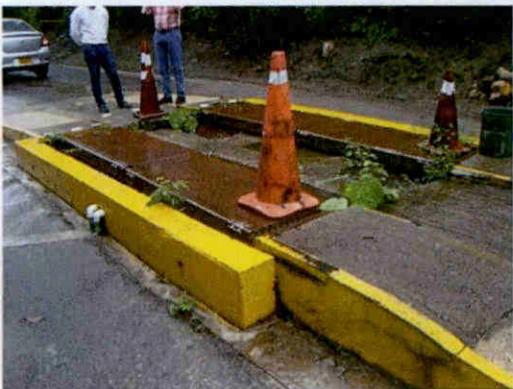
<p>Foto 9. Báscula El Salero</p>

<p>Fuente: Visita OCI, 20 de noviembre de 2019.</p>
<p>Estado actual de las instalaciones en la báscula El Salero. Únicamente cuenta con vigilancia privada. Los equipos de control de peso del Concesionario e Interventoría han sido retirados de las instalaciones.</p>	<p>El Concesionario no ha estado de acuerdo con el pronunciamiento de suspensión de la SIC, debido a que, entre otros, argumenta que la báscula no es dinámica, como indica la SIC en la Res. No. 27812.</p>

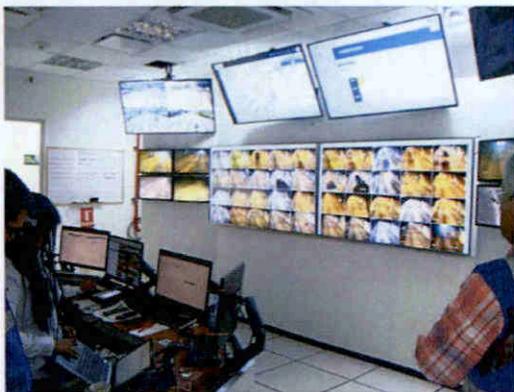
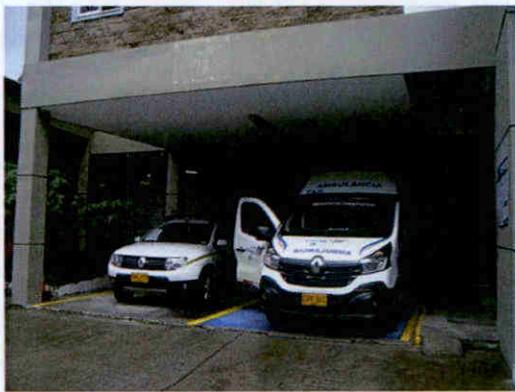
<p>Foto 11. CCO Túnel Sumapaz</p>	<p>Foto 12. CCO Túnel Sumapaz</p>

<p>Fuente: Visita OCI, 20 de noviembre de 2019.</p>
<p>Se validó que desde el Centro de Control de Operaciones del túnel Sumapaz se controla y se hace seguimiento a los sistemas que permiten una adecuada operación del túnel, tales como sistemas de iluminación y de ventilación.</p>	<p>Se evidenció la disponibilidad de vehículos para la atención de incidentes, accidentes y emergencias en el túnel. En la fotografía se muestra una de las ambulancias del Concesionario.</p>

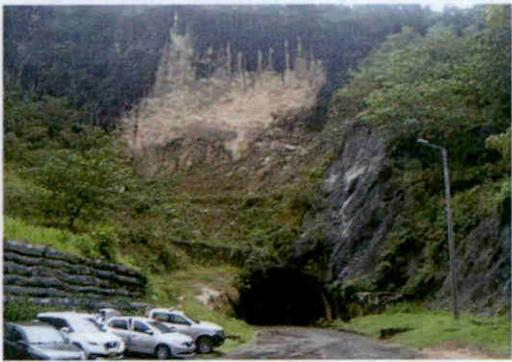
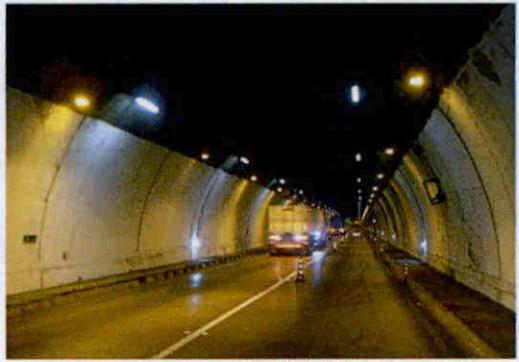
<p>Fuente: Visita OCI, 20 de noviembre de 2019.</p>
<p>El túnel ventana tiene una longitud de aproximadamente 200 m. Previo a la ejecución del contrato de concesión No. 04/2016 tuvo fallas en su portal, que dejaron como huella parte de la erosión que se aprecia en la fotografía.</p>	<p>Entre el PR39+600 y el PR40+200 se han identificado deficiencias respecto de la sección construida. En este sector se mantienen grietas y daños en el pavimento. A la fecha Concesionario e Interventoría no reportan alertas.</p>
<p>Foto 15. Control convergencia – Túnel Sumapaz</p>

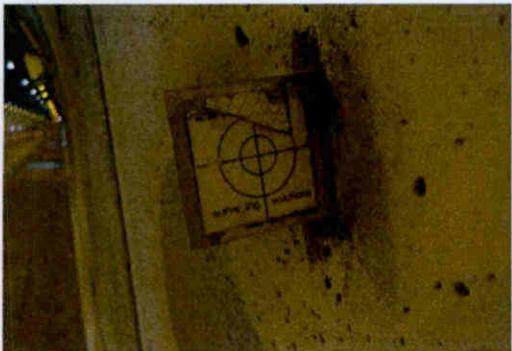
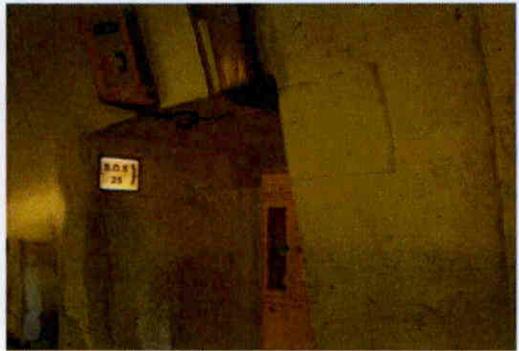
<p>Fuente: Visita OCI, 20 de noviembre de 2019.</p>
<p>El plan de acción del Concesionario frente al seguimiento del comportamiento estructural del túnel considera mediciones de convergencia a través del seguimiento al desplazamiento de puntos de control.</p>	<p>En el túnel Sumapaz se validó la calidad del sistema de comunicaciones sin novedades. Se realizó una prueba de funcionamiento del teléfono No. 25. Antes de contactarse con el operador, la información se da en idiomas diferentes al español.</p>

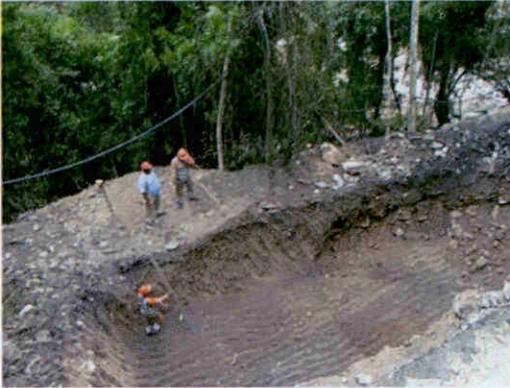
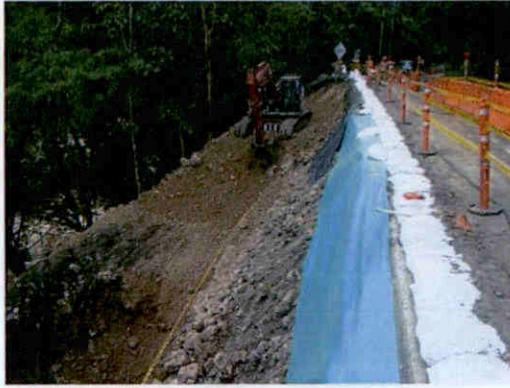
Foto 17. PR40+750 Ruta 4005 (Nariz del Diablo)	Foto 18. PR40+750 Ruta 4005 (Nariz del Diablo)

<p data-bbox="876 1066 1302 1093">Fuente: Visita OCI, 19 de noviembre de 2019.</p>
<p data-bbox="250 1129 795 1281">Se evidenció el producto del movimiento de tierras para la construcción de la obra de mitigación, que, según lo indicado en campo, consiste en un muro de tierra armada con longitud de 40 m y altura de 8.5 m.</p>	<p data-bbox="815 1123 1360 1281">Se evidenció la implementación de señalización temporal para limitar el paso a un carril en el sector del PR40+750 de la Ruta 4005. Con la obra de mitigación se daría continuidad a un muro en concreto en dicho sector.</p>

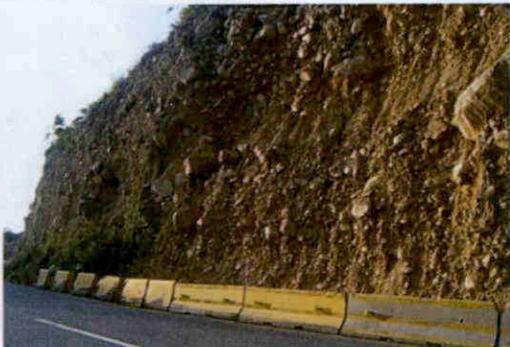
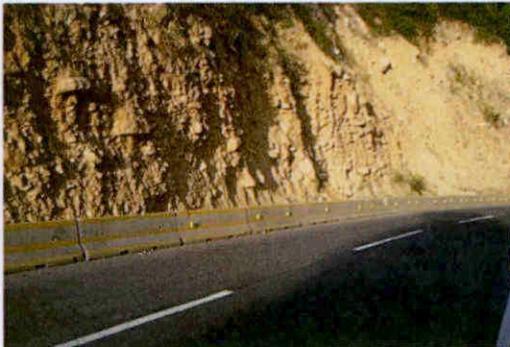
<p>Foto 19. PR46-PR48 Ruta 4005</p>

<p>Fuente: Visita OCI, 19 de noviembre de 2019.</p>
<p>Se evidenció que entre el PR46 y el PR48 de la Ruta 4005 se han instalado mallas y se han colocado new jerseys para prevenir que el material de derrumbe llegue a la calzada.</p>	<p>Se tienen tramos únicamente con new jersey. Debido al alto riesgo de desprendimiento de material en el Alto de Canecas, en la estructuración del proyecto se contempló la construcción de un túnel falso.</p>
<p>En segundo lugar, se llevó a cabo una validación de lo reportado por Interventoría con relación al peaje Chinauta. Allí se hizo una validación de algunos de los controles con los que esta última cuenta en materia de aforo y recaudo, tales como disponibilidad de equipos de video y monitores propios. Asimismo, se hizo una validación de los procedimientos que la Interventoría implementa en sus operativos de control, referente a los arqueos de caja menor, sin evidenciar novedades al respecto. Registro fotográfico del peaje Chinauta, así como de los equipos de Interventoría, se muestra enseguida:</p>

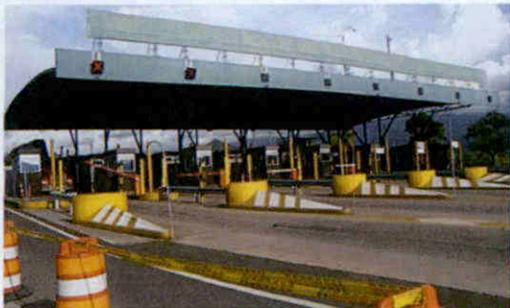
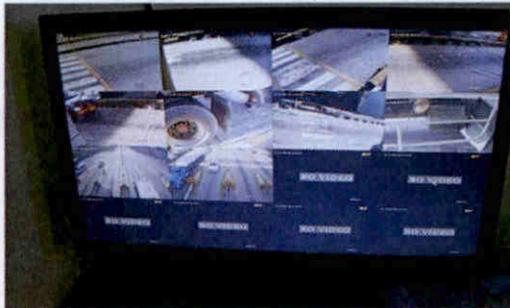
<p>Foto 21. Peaje Chinauta PR52+000 Ruta 4005</p>

<p>Fuente: Visita OCI, 19 de noviembre de 2019.</p>
<p>Se trata de un peaje bidireccional que, con corte a septiembre de 2019, según el informe financiero No. 34 de Interventoría, ha generado un recaudo acumulado de \$288,570 millones.</p>	<p>Se evidenció la disponibilidad de monitores propios de Interventoría en el peaje Chinauta, los cuales contribuyen a la verificación y gestión de recaudo de peajes reportada por el Concesionario.</p>

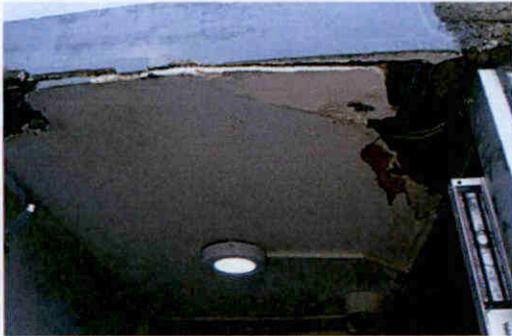
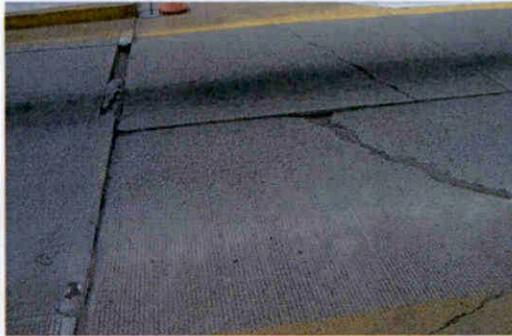
Foto 23. Peaje Chinauta PR52+000 Ruta 4005	Foto 24. Peaje Chinauta PR52+000 Ruta 4005

<p>Fuente: Visita OCI, 19 de noviembre de 2019.</p>
<p>En el informe de Interventoría correspondiente a agosto de 2019 (Rad ANI No. 20194090971882 del 16 de septiembre de 2019) se reportó mal estado del techo de la entrada a la oficina administrativa, que a noviembre de 2019 no se ha atendido.</p>	<p>En el informe de Interventoría correspondiente a julio de 2019 (Rad ANI No. 20194090848482 del 15 de agosto de 2019) se reportó mal estado de las losas de concreto en la salida del carril No. 2, que a noviembre de 2019 no se ha atendido.</p>

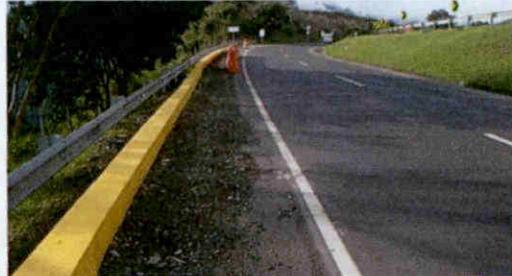
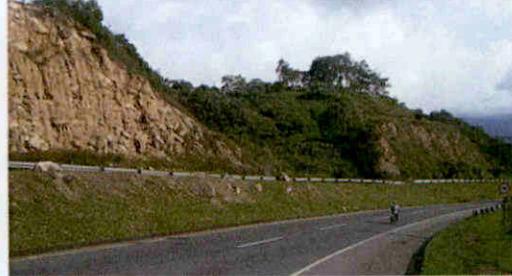
Foto 25. Variante Fusagasugá 1+100	Foto 26. Variante Fusagasugá 1+100

El 1+100 de la variante Fusagasugá ha sido identificado como sitio crítico en el proyecto. En abril de 2019 el Concesionario dio inicio a la intervención, actualmente culminada, que incluyó micropilotes unidos por una viga de amarre.

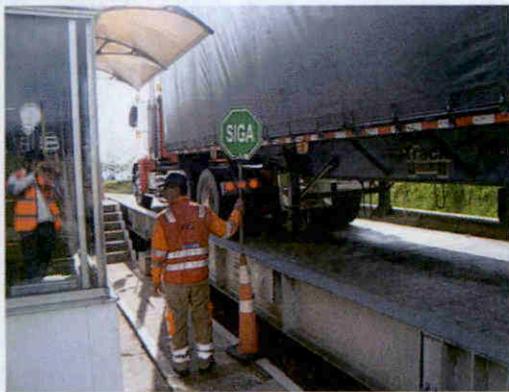
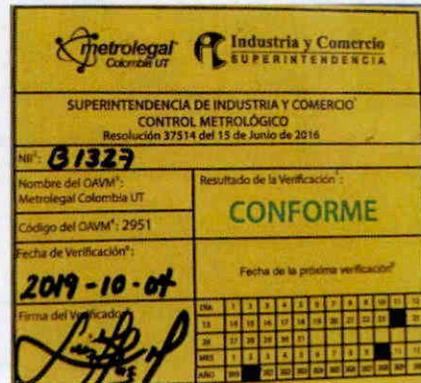
Foto 27. Báscula Fusagasugá PR2+000

Se evidenció operación normal de la báscula de Fusagasugá y reporte adecuado de sobrecargas. Según el informe mensual No. 35 de Interventoría; en octubre de 2019 se detectaron 212 sobrepesos y se reportaron 71 comparendos.

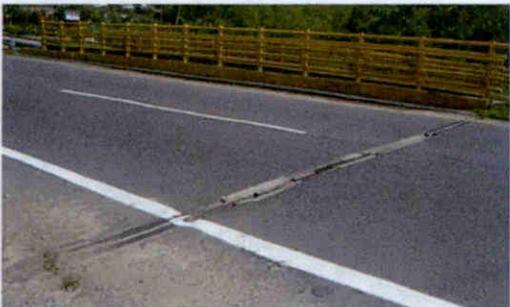
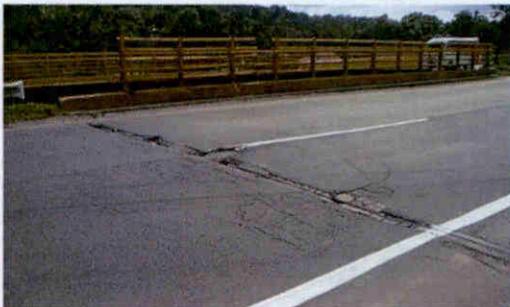
<p>Foto 33. Puente Los Guayabos PR75+400 Ruta 4005</p>

A partir de un diagnóstico visual, se concluyó que se tienen deficiencias en la superficie del puente, principalmente en sus juntas, lo que se puede evidenciar con las siguientes fotografías:

<p>A pesar de que en julio de 2018 se ejecutaron intervenciones en el puente, actualmente se requiere mantenimiento en sus juntas de dilatación.</p>	<p>El deterioro es más notorio en el acceso Girardot del puente. Posiblemente el deterioro de las juntas ha incidido en las fisuras presentes en la carpeta de rodadura.</p>
--	--

- c) Diagnóstico y reparación, cuando sea procedente, sobre los puentes vehiculares construidos previo a la suscripción del contrato de concesión No. 04 de 2016. Asimismo, en el recorrido de auditoría se evidenciaron puentes sobre los que se han adelantado obras de reparación provisional que actualmente evidencian deterioro, tales como el cambio de junta en el puente Los Guayabos, PR75+040 de la Ruta 4005.

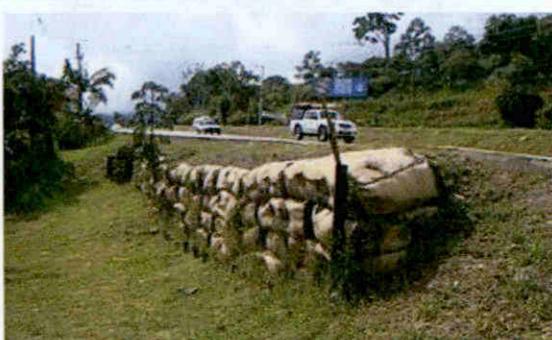
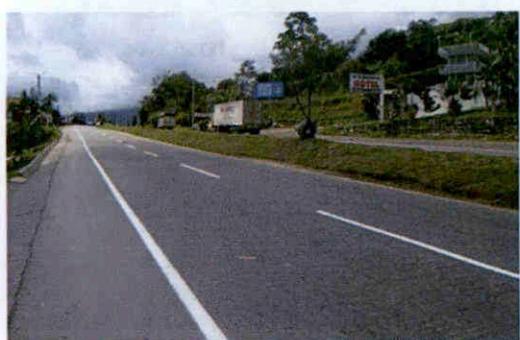
<p>Foto 35. Recuperación banca PR75+500 Ruta 4005</p>

<p>Fuente: Visita OCI, 19 de noviembre de 2019.</p>
<p>Según lo reportado por la Interventoría, la solución consistió en el hincado de pilotes metálicos tubulares, construcción y colocación de hidrobloques, para sostener la banca.</p>	<p>La intervención también incluyó, según lo reportado por la Interventoría, actividades para ampliar el carril interno, realizando corte en el separador central.</p>

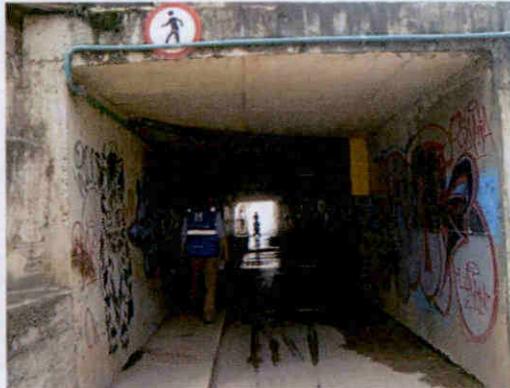
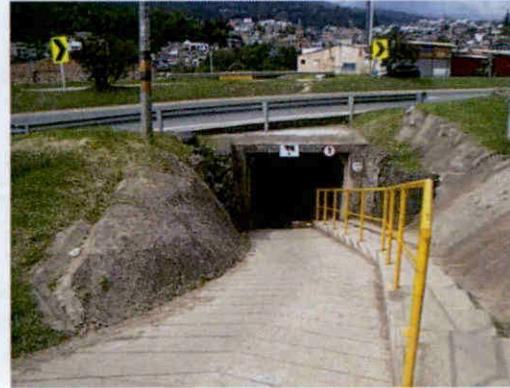
Foto 39. Box coulvert El Tambo PR77+830 Ruta 4005

Se evidenció disponibilidad adecuada del box coulvert, el cual funciona como paso deprimido para la población de la zona.

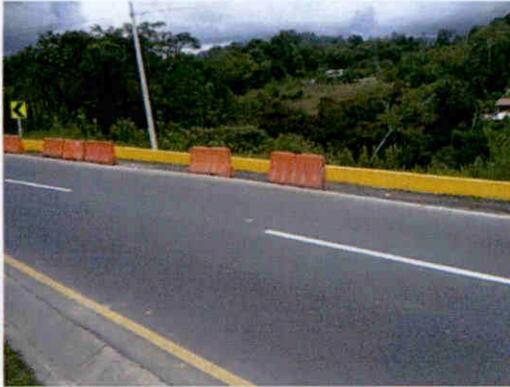
Foto 41. Estabilización PR78+500 Ruta 4005

En primer lugar, el 19 de noviembre de 2019 se validó el estado reportado por la Interventoría con relación a las obras de estabilización en PR78+500 (calzada sentido Girardot – Bogotá), según la cual, estas iniciaron en abril y finalizaron en septiembre del año en curso. Se evidenció estabilidad y condiciones adecuadas del pavimento en el sector; no obstante, la calzada sentido Bogotá-Girardot presenta demarcación antigua, que puede contribuir a la materialización de riesgos en el sector:

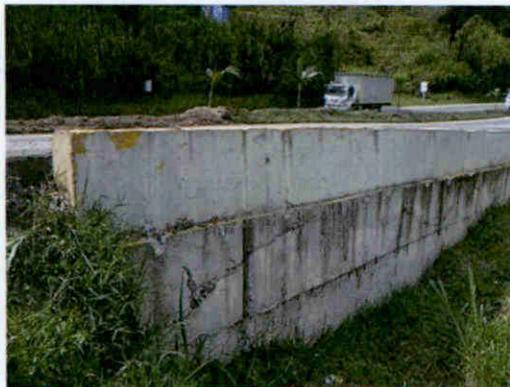
Foto 43. Estabilización PR82+000 Ruta 4005

A partir de un diagnóstico visual se puede concluir que la estructura de contención se encuentra estable.

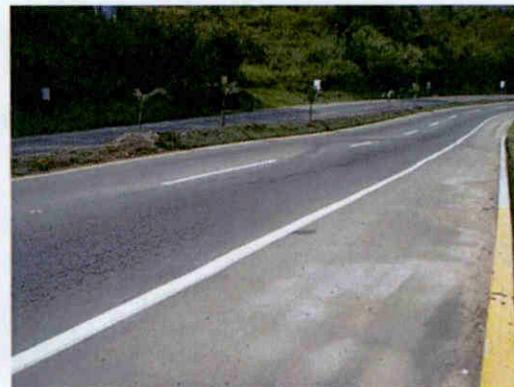
Foto 44. Hundimiento PR82+000 Ruta 4005

De igual manera, se validó el estado de las obras de estabilización en el PR82+000, donde, a pesar de contar con la estructura de contención, se evidenciaron hundimientos y fisuras en la estructura de pavimento:

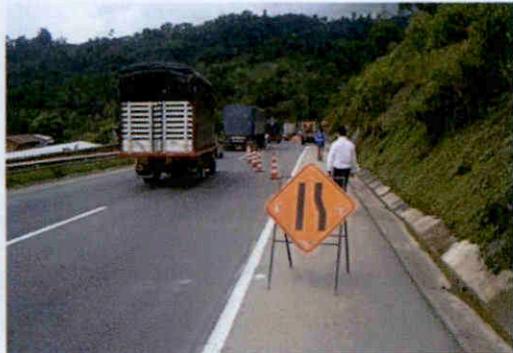
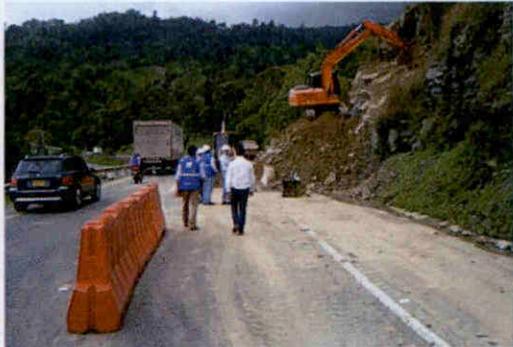
<p>Foto 45. Inestabilidad PR83+300 Ruta 4005</p>	<p>Foto 46. Inestabilidad PR83+300 Ruta 4005</p>

<p>Fuente: Visita OCI, 19 de noviembre de 2019.</p>
<p>El 19 y 20 de noviembre de 2019 se evidenciaron cierre a un carril en la calzada sentido Bogotá-Girardot debido a la atención de la inestabilidad en el PR83+300.</p>	<p>En la fotografía se evidencia la implementación de señalización temporal de obra y retiro de material inestable. Desde el CCO del túnel Sumapaz se validó seguimiento al evento a través del SICC.</p>

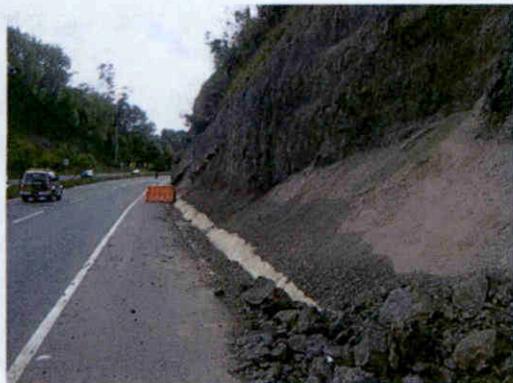
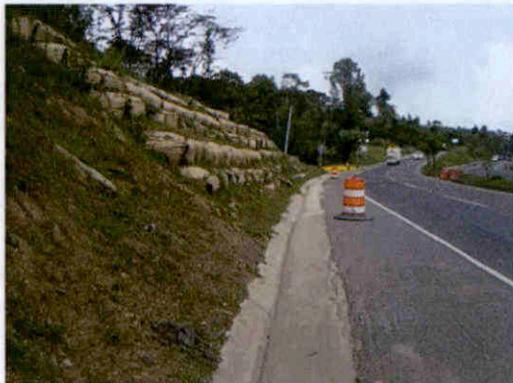
<p>Foto 47. Inestabilidad PR84+500 Ruta 4005</p>	<p>Foto 48. Inestabilidad PR83+300 Ruta 4005</p>

<p>Fuente: Visita OCI, 19 de noviembre de 2019.</p>
<p>Se evidenció desprendimiento de material en proximidades al PR84+500 en la Ruta 4005 (calzada Bogotá – Girardot) y acumulación de material entre la berma y la pata del talud.</p>	<p>En el sector se evidenciaron hidrobloques para sostener el talud de corte.</p>

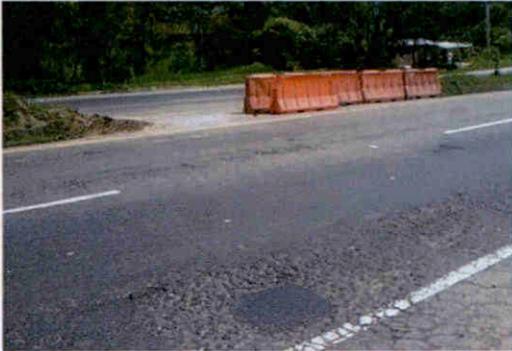
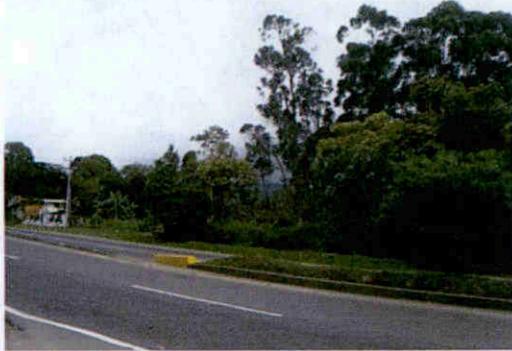
Foto 49. Pasos indebidos PR84+500 Ruta 4005	Foto 50. Tutela El Diamante

Fuente: Visita OCI, 19 de noviembre de 2019.	Fuente: Visita OCI, 19 de noviembre de 2019.
Ejemplo de tramos en doble calzada sin separador central a lo largo de la Ruta 4005 que generan pasos inseguros a peatones, vehículos y motocicletas.	La accionante de la tutela ha solicitado la tala de árboles en riesgo de colapso (de mayor altura en la fotografía). En la visita se evidenció que los árboles no se han talado.

- f) Tramos en doble calzada sin separador central a lo largo de la Ruta 4005 que generan pasos inseguros a peatones, vehículos y motocicletas.
 - g) Hallazgos señalados en las auditorías de sistemas en las estaciones de peaje el proyecto que no se han subsanado por parte del Concesionario, tales como registro de la novedad del paso de camiones con tecnología de eje retráctil levantado que circulan con carga, observación señalada en julio de 2019, y daños ocasionados a los equipos en el peaje de Chinauta como consecuencia de las descargas eléctricas presentadas en marzo 2019 debido a posibles deficiencias del pararrayos.

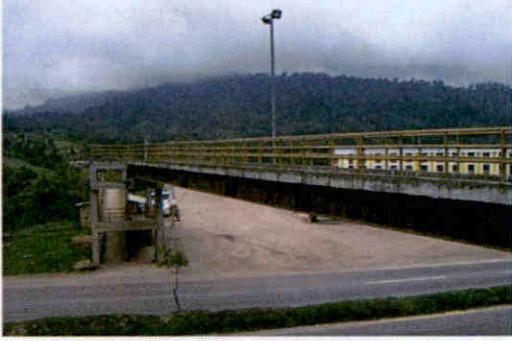
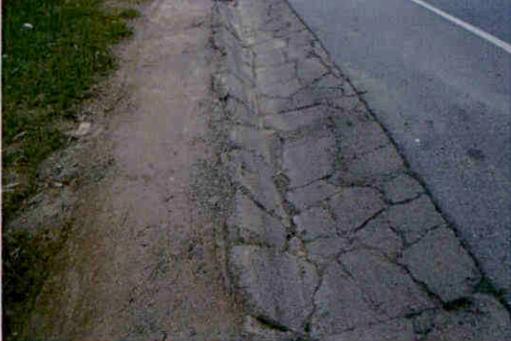
Foto 51. Puente El Vergel PR86+910 Ruta 4005	Foto 52. Puente El Vergel PR86+910 Ruta 4005

<p>Fuente: Visita OCI, 19 de noviembre de 2019.</p>
El puente hace parte de las obras prioritarias que el Concesionario entregó 12 meses luego de la suscripción del Acta de Inicio del contrato 04/2016.	Cuneta en concreto con fisuras y grietas que de no atenderse puede generar pérdida en bloques en el sector de El Vergel.

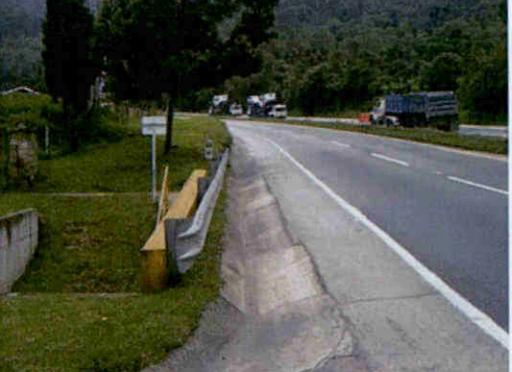
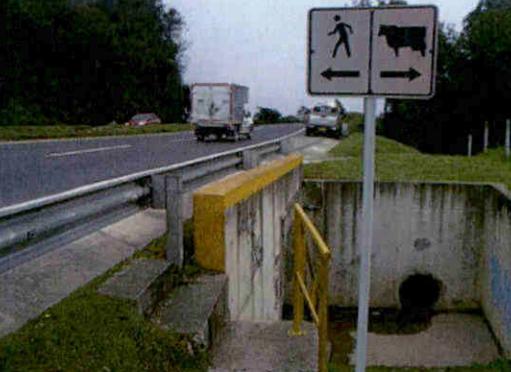
Foto 53. Paso deprimido PR87+300	Foto 54. Paso deprimido PR87+300

<p>Fuente: Visita OCI, 19 de noviembre de 2019.</p>
A pesar de que la infraestructura vial se encuentre en buen estado, se evidenció que la terminal de la defensa metálica se encuentra expuesta, lo cual puede agravar las consecuencias en caso de un siniestro en el sector.	Como se mencionó previamente, en el Acta de Terminación de las obras prioritarias, se precisó que este tipo de obras se adecuaran en caso de encontrarse en tramos donde se proyecta el tercer carril.

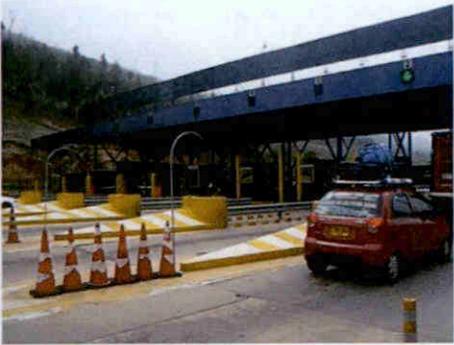
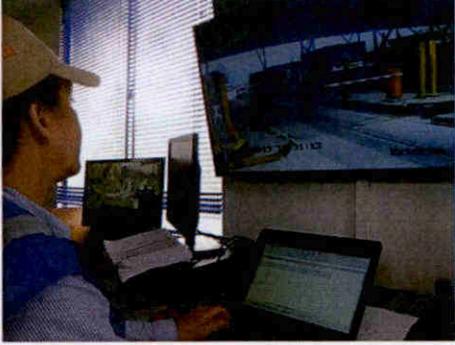
Foto 55. Peaje Chusacá PR109+200 Ruta 4005	Foto 56. Peaje Chusacá PR109+200 Ruta 4005

<p>Fuente: Visita OCI, 19 de noviembre de 2019.</p>
Se trata de un peaje bidireccional que, con corte a septiembre de 2019, según el informe financiero No. 34 de Interventoría, ha generado un recaudo acumulado de \$256,338 millones.	Se validó el procedimiento que implementa la Interventoría para validar lo registrado manualmente por el Concesionario y lo que detectan las peanas (sistema).

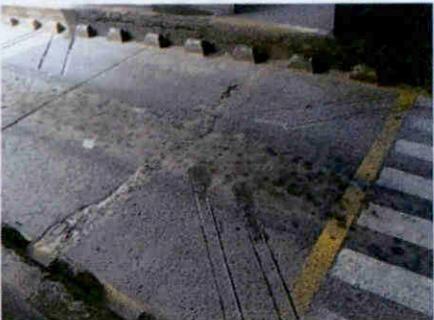
Foto 57. Peaje Chusacá PR109+200 Ruta 4005	Foto 58. Peaje Chusacá PR109+200 Ruta 4005

Se evidenció deterioro en algunas de las losas de la estación de peaje donde se encuentran las peanas, lo que puede llegar a afectar el sistema de detección y clasificación automática del Concesionario.

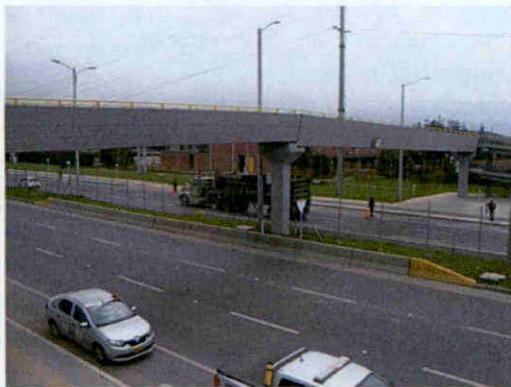
Foto 59. Puente Icollantas PR111+1060 Ruta 4005

Con base en el informe mensual de Interventoría No. 35, el tablero principal consta de vigas pretensadas en sección H, cuya losa tiene un espesor en eje de 0.12 m y un ancho de 2.90 m.

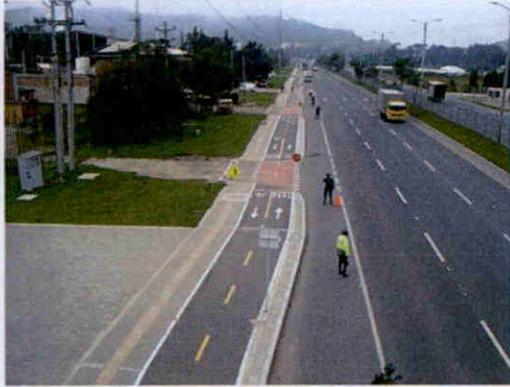
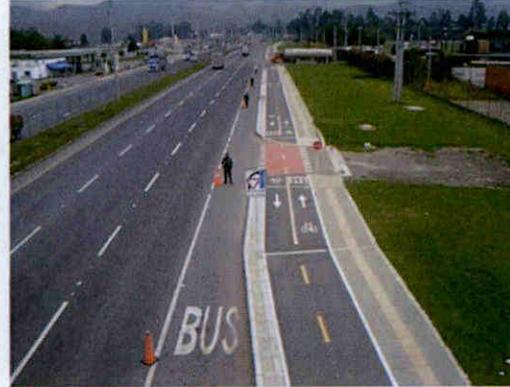
Foto 61. Intervenciones sector Icollantas

Desde el puente peatonal Icollantas se puede apreciar la construcción de la cicloruta y de andenes. Obras que tienen continuidad hasta el intercambiador Sibaté.

También se logra evidenciar la ampliación a tercer carril ejecutada, entre el intercambiador Sibaté y el inicio de la unidad funcional 7, en el Muña, así como el resultado de la rehabilitación del corredor existente.

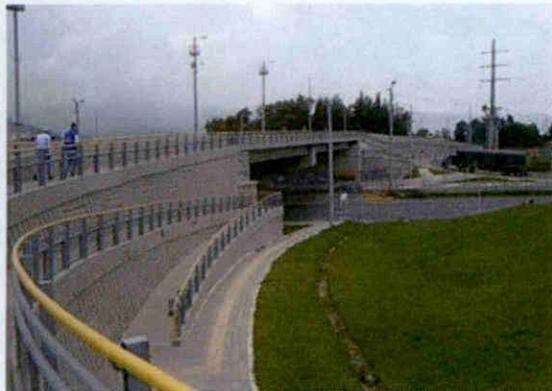
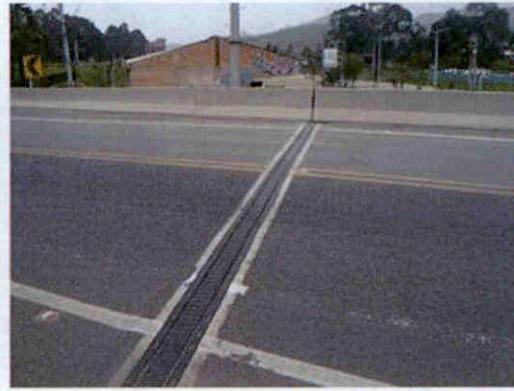
Foto 63. Intercambiador Sibaté PR111+1930

A partir de lo evidenciado en campo, la principal solución que otorga el intercambiador es el giro izquierdo de los vehículos que van de Bogotá y se dirigen hacia Sibaté.

Se evidenció adecuado estado de las juntas de dilatación, así como de la carpeta de rodadura en el paso a desnivel del intercambiador que permite el acceso a Sibaté.

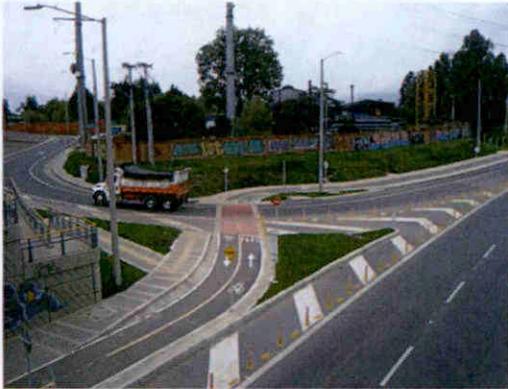
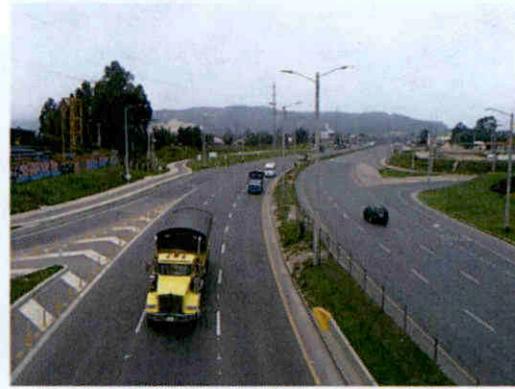
Foto 65. Intercambiador Sibaté PR111+1930

El intercambiador también permite el giro a la derecha de los vehículos que viniendo por la calzada sentido Girardot-Bogotá, desean ir hacia Sibaté.

Desde el paso a desnivel del intercambiador se logra evidenciar la ampliación a tercer carril ejecutada, hasta el inicio de la unidad funcional 7, en el Muña, así como el resultado de la rehabilitación del corredor existente.

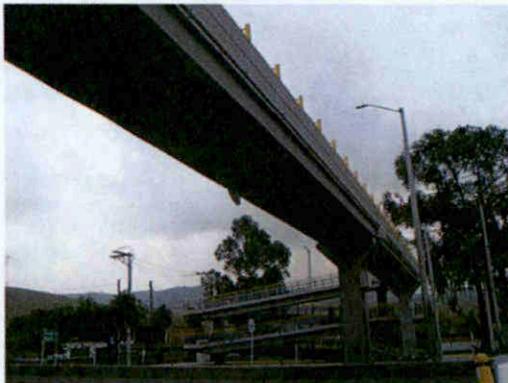
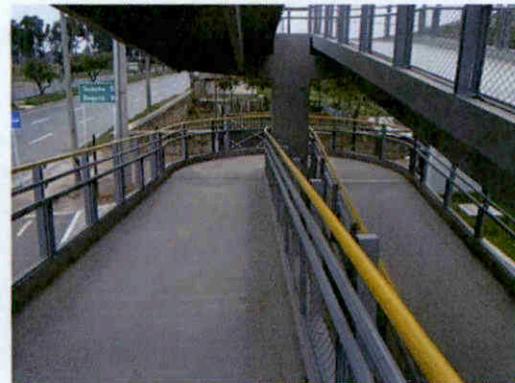
Foto 67. Puente Cementerio PR111+2617 Ruta 4005

Con base en el informe mensual de Interventoría No. 35, la estructura del puente tiene una longitud de aproximadamente 36 m, compuesta de dos luces de 18 m. El tablero principal consta de vigas pretensadas en sección H.

Con base en el informe mensual de Interventoría No. 35, las rampas de acceso son en concreto reforzado. Al igual que para el puente Icollantas, la Interventoría indicó que la Supertransporte ha emitido observaciones con relación a la continuidad del pasamanos.

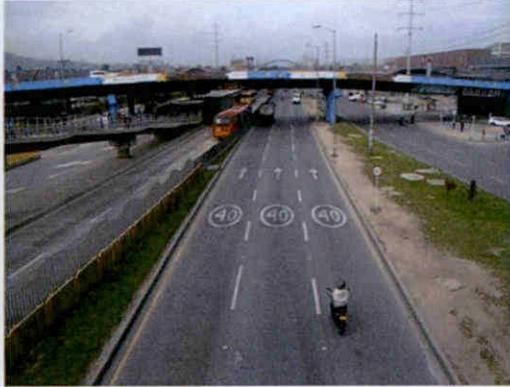
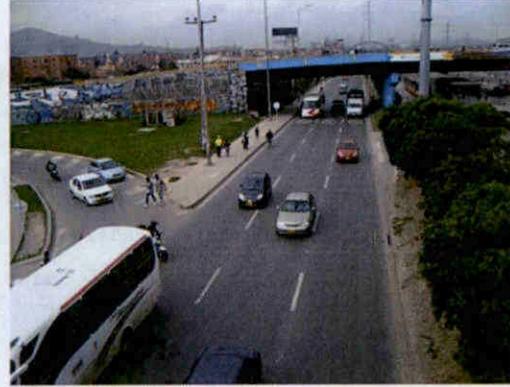
Foto 69. Rehabilitación PR111+0374 – PR122+050

Las intervenciones de rehabilitación, operación y mantenimiento inician desde la zona urbana de Soacha. En este sector el proyecto es adyacente a calzadas del sistema de transporte masivo Transmilenio.

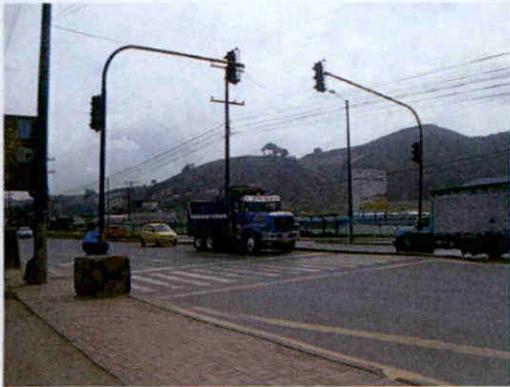
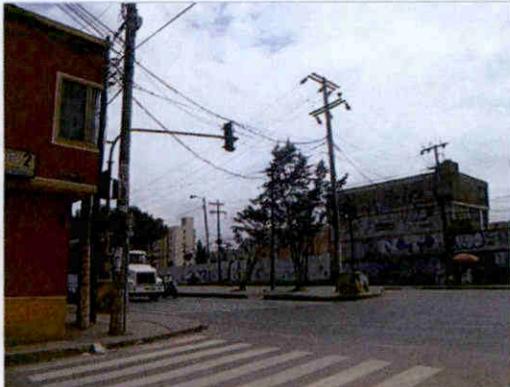
Foto 71. Puente Compartir PR115+587 Ruta 4005	Foto 72. Puente Ducales PR116+400 Ruta 4005

<p>Fuente: Visita OCI, 19 de noviembre de 2019.</p>
<p>En proximidades al PR115+587 se cuenta con un paso semaforizado que permite el paso seguro de los peatones.</p>	<p>La intersección semaforizada en proximidades al PR116+400 hace parte del convenio interadministrativo de colaboración No. 007 del 31-03-2017, suscrito entre la ANI y el municipio de Soacha.</p>

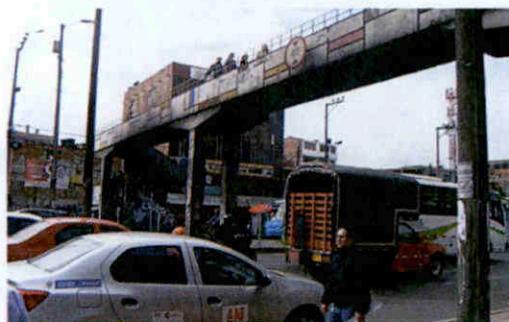
Foto 74. Puente San Humberto PR118+200

En proximidades al PR118+200 se cuenta con un puente existente que permite el paso seguro de los peatones.

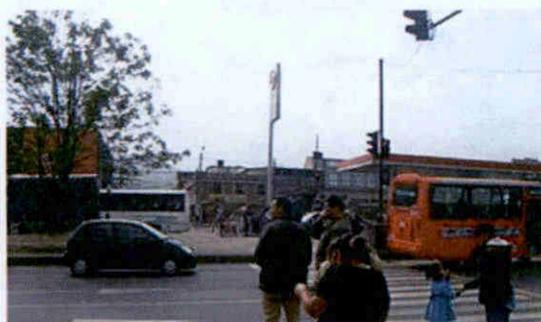
Foto 75. Puente Dorado PR118+780

La intersección semaforizada en proximidades al PR118+780 hace parte del convenio interadministrativo de colaboración No. 007 del 31-03-2017, suscrito entre la ANI y el municipio de Soacha.

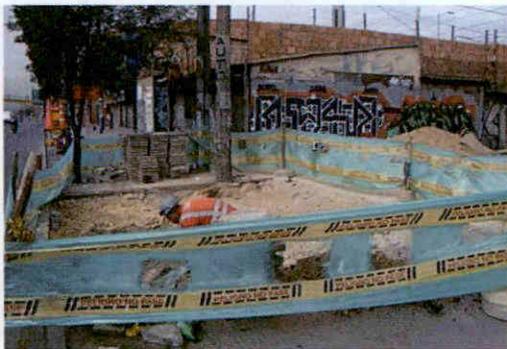
Foto 77. Acción popular – Calle 58BIS

El estado actual de las intersecciones de las calles 55 y 58BIS, en el barrio la Despensa (Soacha) con la Ruta 4005 se puede apreciar en las siguientes fotografías:
