**ASUNTO:** Informe de Seguimiento a las funciones públicas de supervisión y de interventoría asociadas al proyecto carretero Concesión Girardot-Ibagué-Cajamarca (PEI 10)

## INFORME DE AUDITORÍA

Informe de Seguimiento a las funciones públicas de supervisión y de Interventoría asociadas al proyecto carretero Concesión Girardot – Ibagué – Cajamarca (PEI 10)

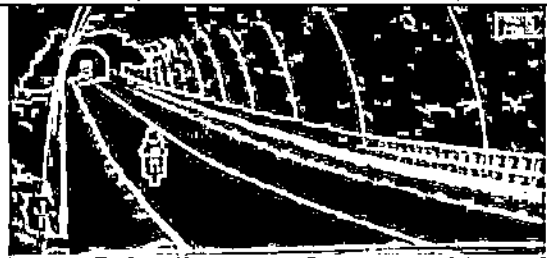
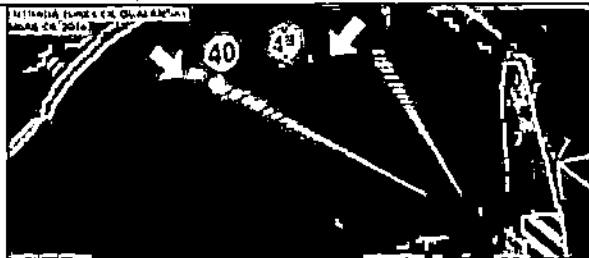
Foto 5. Trayecto 2. Viaducto Gualanday	Foto 6. Trayecto 2. Túnel de Gualanday

Puesta en servicio de la variante Gualanday, sentido Bogotá-Ibagué, inaugurado en noviembre 2014.	Puesta en servicio de la variante Gualanday, sentido Bogotá-Ibagué, inaugurado en noviembre 2014.

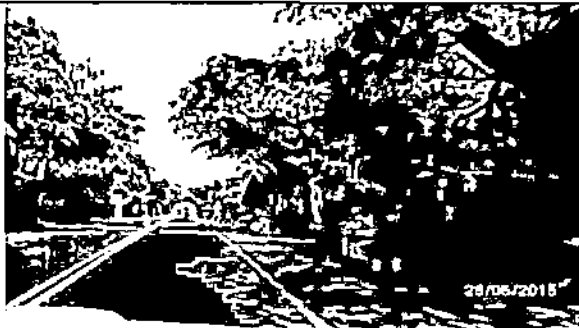
Foto 7. Paso urbano Gualanday	Foto 8. Paso urbano Gualanday

Estas obras a realizarse tienen como contradicción la objeción de la población de Gualanday y Coello porque una vez construida esta vía se evidenciará una disminución sustancial y casi total del tráfico por los municipios y su modo de vida depende en gran medida del tráfico de la vía, debido a que es un comercio informal, a lado y lado de la vía; para este particular, es inminente los acercamientos en mesas de trabajo de la concesión, interventoría y ANI, a fin de lograr acuerdos con la comunidad con miras a evitar posibles protestas una vez inicien las obras.

Ventas informales al costado de la vía, Gualanday	Población dependen de la vía y de sus pasajeros.

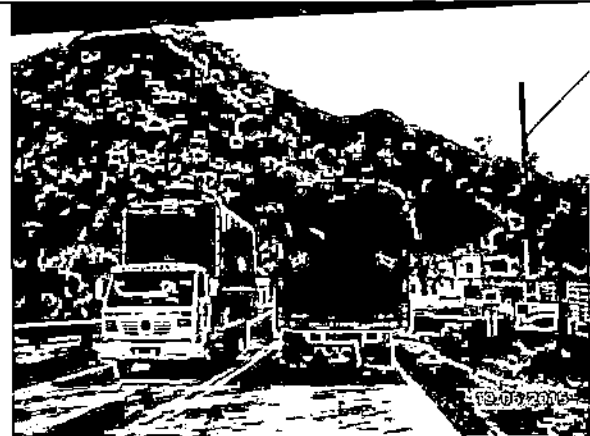
Foto 13. Tramo 5. Ibagué-Cajamarca	Foto 14. Peaje Chicoral

Este tramo es el que más requiere demarcación a lo largo del corredor	Reductores de Velocidad con pintura desgastada.

Se sugiere realizar de manera más frecuente demarcación a lo largo del corredor sobre todo en los peajes, zonas de báscula y curvas en general ya que denotan desgaste intenso, debido a que se encuentran con ausencia parcial o total de pintura reflectiva; si bien el proyecto mantiene una buena señalización es necesario complementar este aspecto a fin de mejorar las condiciones de seguridad vial especialmente en el tránsito nocturno.

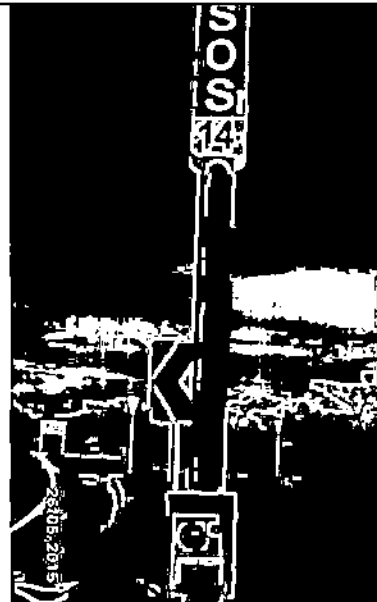
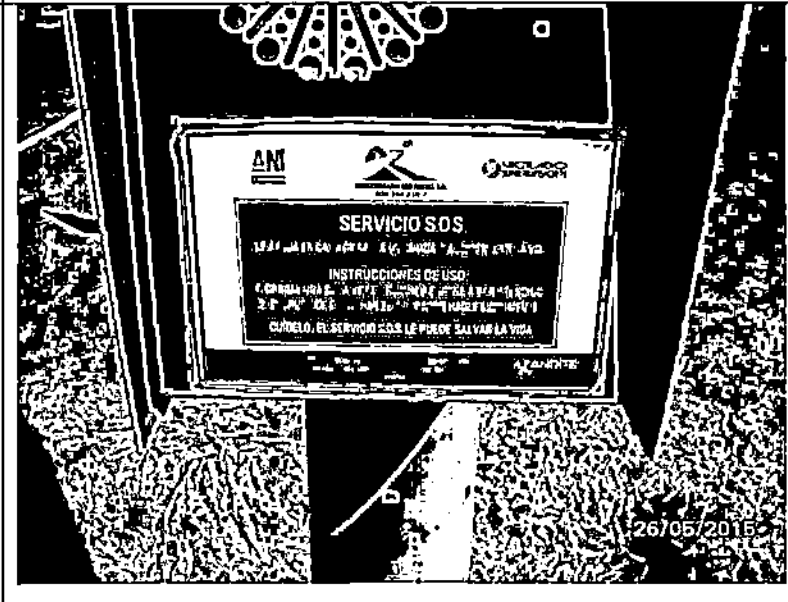
Foto 15. Poste SOS 14	Foto 16. Poste SOS evaluado durante la auditoría

El seguimiento realizado a los postes SOS, evidencio situaciones normales de comunicación se realiza prueba al poste SOS 14 la señal es adecuada y la comunicación fluida, además se evidencia que tiene una tecnología que es de fácil uso con señal a través de celular que no tienen ningún impedimento.

<p>A vertical signpost with 'SOS' written vertically and '14' in a box at the bottom. The background shows a road and some vegetation.</p>

<p>A close-up of the SOS sign. The sign has logos for ANI, the concessionaire, and 'SERVICIO SOS'. It includes instructions in Spanish: 'INSTRUCCIONES DE USO: COMUNICAR LA ACCIDENTACIÓN PARA OBTENER EL SERVICIO SOS LE PUEDE SALVAR LA VIDA. CUIDELO, EL SERVICIO SOS LE PUEDE SALVAR LA VIDA.' A date stamp '26/05/2015' is visible in the bottom right corner.</p>
<p>Poste en buen estado físico y de funcionamiento.</p>	<p>Poste en buen estado físico y de funcionamiento.</p>

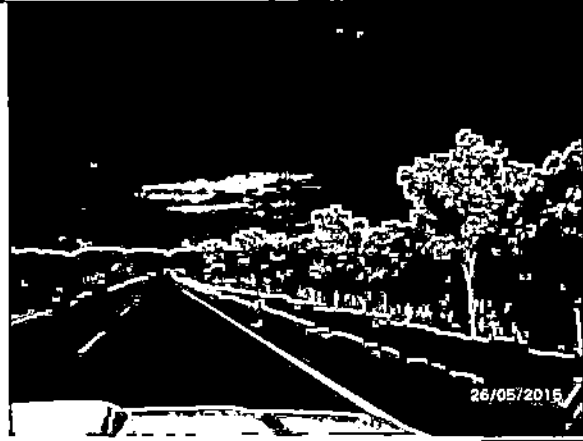
Foto 17. Compensación ambiental inadecuada	Foto 18. Limpieza del corredor.

Compensación forestal dentro del margen de la vía, en predios muy cercanos a la vía misma.	Trabajos de limpieza al margen derecho.

Debido a que la vía se encuentra con 100% en operación, vale la pena resaltar el estado del corredor vial en materia de limpieza, orden y aseo a lo largo de todo el trazado; se evidencia un trabajo permanente del concesionario en dichas labores el cual fue evidenciado en el recorrido, donde este buen aspecto se resalta por los usuarios que utilizan la vía.
