**ASUNTO: Informe de seguimiento a las funciones públicas de Supervisión y de  
Interventoría asociadas al proyecto de reparación y atención de puntos críticos  
de los corredores férreos La Dorada – Chiriguaná y Bogotá – Belencito (PEI 115)**

# INFORME DE AUDITORÍA

Informe de seguimiento a las funciones públicas de  
Supervisión y de Interventoría asociadas al proyecto de  
reparación y atención de puntos críticos de los corredores  
férreos La Dorada – Chiriguaná y Bogotá - Belencito  
(PEI 115)

Atención de puntos críticos La Dorada – Chiriguana y Bogotá -Belencito

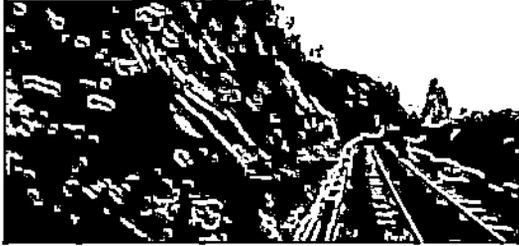
<i>Foto 1. Intervenciones PK65+100</i>	<i>Foto 2. Intervenciones PK65+100</i>

<p>Fuente: Visita OCI Bogotá-Belencito, abril 17 de 2018.</p>
<p>Las intervenciones incluyeron la construcción de una cuneta en concreto, así como limpieza superficial del talud y bloques sueltos.</p>	<p>En lo referente al tratamiento de la inestabilidad del talud se instalaron pernos, subdrenes, malla de acero y concreto lanzado de 21 MPa.</p>

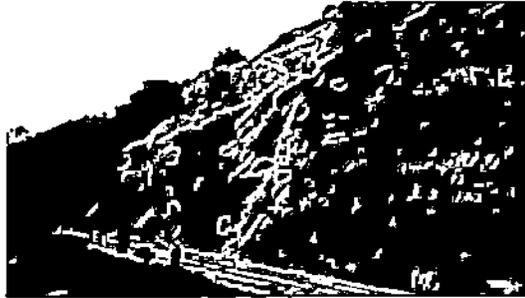
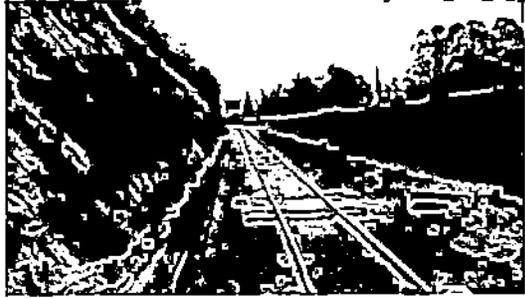
Foto 5. Panorámica punto crítico PK66+300	Foto 6. Tratamiento talud PK66+300

<p>Fuente: Visita OCI Bogotá-Belencito, abril 17 de 2018.</p>
<p>La estabilización del punto crítico incluyó, entre otros, instalación de concreto lanzado, pernos, malla triple torsión y la construcción de un disipador de energía.</p>	<p>Se adelantan cambio de traviesas al igual que emhradización para asegurar la estabilidad de los taludes. Se tiene pendiente la construcción de cuneta en la pata del talud de terraplén.</p>

Se recomienda solicitar al Contratista un plan de choque para que se culminen las actividades que actualmente se adelantan en este punto crítico teniendo en cuenta que la terminación del contrato de obra se prevé para julio de 2018. De ser así, en mayo de 2018 se debería dar inicio, entre otras actividades, a la verificación y reversión de toda la infraestructura del corredor férreo.<sup>7</sup>

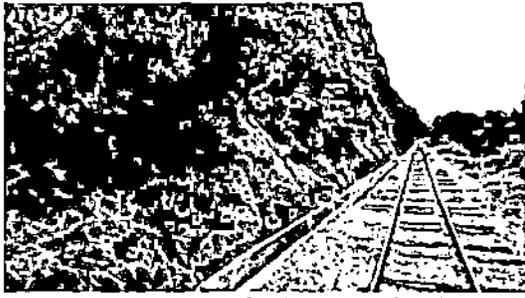
Foto 7. Construcción cuneta en concreto PK76+670	Foto 8. Limpieza superficial de talud PK76+670

<p>Fuente: Visita OCI Bogotá-Belencito, abril 17 de 2018.</p>
<p>La solución del punto crítico incluyó la construcción de cuneta de concreto en la pata del talud.</p>	<p>La solución del punto crítico incluyó la limpieza de talud y bloques sueltos.</p>

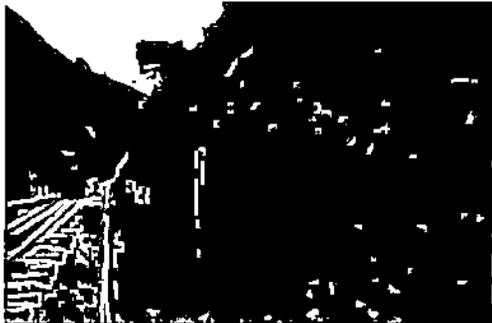
Foto 9. Talud PK76+800	Foto 10. Acabados muro PK76+800

<p>Fuente: Visita OCI Bogotá-Belencito, abril 17 de 2018.</p>
<p>Las dimensiones del muro construido son H=2.50 m y L= 39 m. Se incluyó la instalación de anclajes activos cada 5 m con una longitud de 16 m.</p>	<p>Se debe asegurar el mejor estado para las obras de confinamiento lateral del muro. En la fotografía se evidencia desprendimiento de mortero.</p>

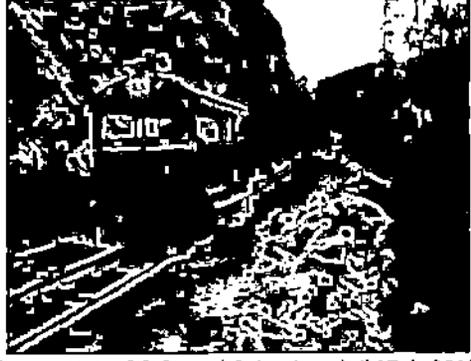
<p><i>Foto 15. Cunetas trapezoidales PK77+900</i></p>

<p>Fuente: Visita OCI Bogotá-Belencito, abril 17 de 2018.</p>
<p>La intervención incluyó limpieza de talud y construcción de cuneta de aproximadamente 110 m de longitud en la pata del talud.</p>	<p>Bloques removidos de la línea férrea. Actualmente no se cuenta con medidas preventivas ante la eventual caída de rocas.</p>

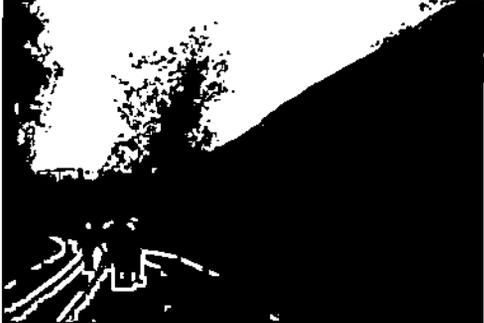
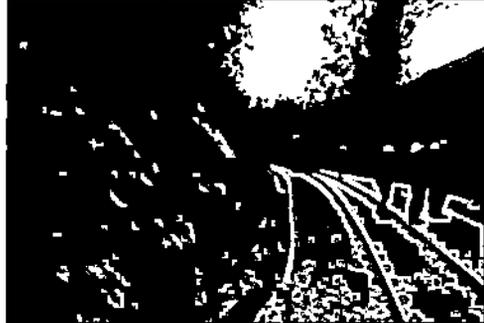
<i>Foto 17. Limpieza superficial de talud PK79+250</i>	<i>Foto 18. Construcción de cunetas PK79+250</i>

<p>Fuente: Visita OCI Bogotá-Belencito, abril 17 de 2018.</p>
<p>Se evidenció que la protección del talud derecho incluye la instalación de geotextil y malla pernada para el control de erosión.</p>	<p>En la fotografía se evidencian los resultados de limpieza de talud al igual que la construcción de cuneta en la pata del talud izquierdo.</p>

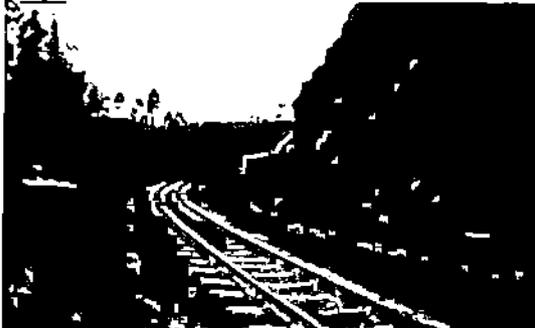
<i>Foto 23. Panorámica punto crítico PK123+200</i>	<i>Foto 24. Muro, cuneta PK123+200</i>

<p data-bbox="849 1708 1351 1736">Fuente: Visita OCI Bogotá-Belencito, abril 16 de 2018.</p>
Se evidenció la instalación de traviesas de concreto. Pendiente riego de balasto adicional.	Se debe asegurar la entrega de obras de confinamiento lateral en buen estado.

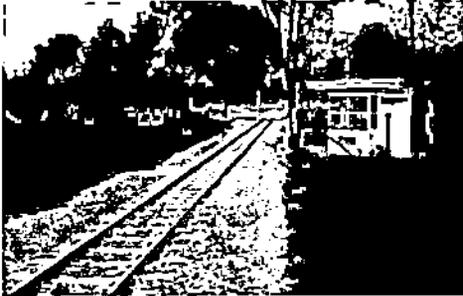
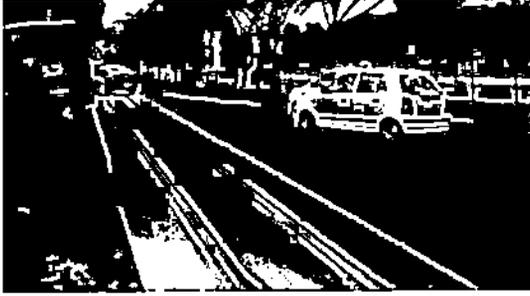
<i>Foto 27. Intervenciones superestructura Calle 60 Bogotá</i>	<i>Foto 28. Intervenciones paso a nivel Calle 60 Bogotá</i>

Las intervenciones en el paso a nivel de la calle 60 en Bogotá se originaron debido a las afectaciones que ocasionaba el inadecuado estado del pavimento rígido y fallas en las juntas de los rieles. Estas intervenciones se ejecutaron en febrero de 2018 con la participación del Instituto de Desarrollo Urbano (IDU) y con la autorización de la Secretaría Distrital de Movilidad. Fotografías del estado actual del paso nivel se muestran enseguida:

<p data-bbox="964 1434 1242 1459">Fuente: OCI, abril 25 de 2018.</p>
<p data-bbox="256 1495 797 1583">La intervención incluyó el montaje de superestructura férrea con traviesas de concreto y rieles soldados.</p>	<p data-bbox="821 1495 1385 1583">Se reconstruyó el pavimento rígido en ambos tramos del paso a nivel brindando condiciones de seguridad y confort a los usuarios.</p>

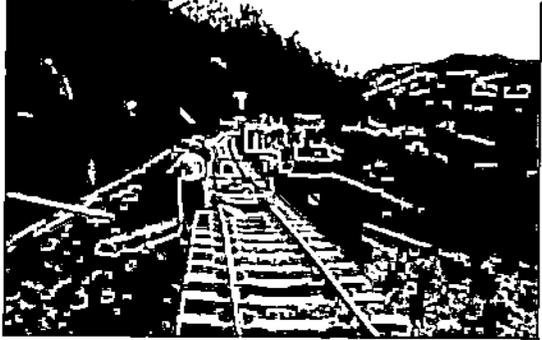
Foto 31. Panorámica atención emergencia PK80+050	Foto 32. Material de excavación emergencia PK80+050

<p data-bbox="867 1325 1371 1353">Fuente: Visita OCI Bogotá-Belencito, abril 17 de 2018.</p>
<p data-bbox="265 1389 811 1481">Adicional a la reconstrucción del sector externo de la plataforma férrea se adelantan intervenciones a la superestructura.</p>	<p data-bbox="837 1389 1400 1481">Se recomienda especial seguimiento a la disposición adecuada del material sobrante tras las intervenciones generadas por la pérdida de plataforma.</p>

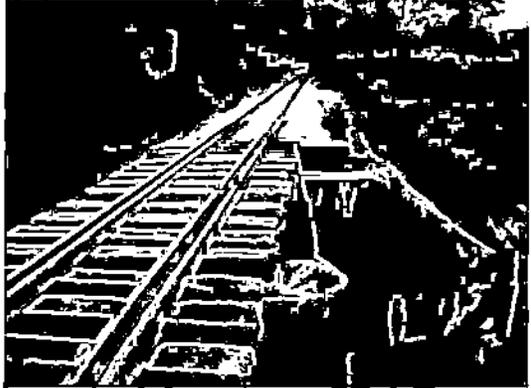
Foto 33. Estabilización y proyección arillas PK101+254	Foto 34. Mantenimiento y conservación PK101+254

<p data-bbox="854 1084 1336 1106">Fuente: Visita OCI Bogotá-Belencito, abril 17 de 2018.</p>
<p>Como consecuencia de la socavación falló el muro de protección (aguas arriba). Se llevó a cabo reconstrucción del muro.</p>	<p>Se evidenció que se han adelantado actividades de mantenimiento y conservación, tales como cambio de traviesas y riegos de balasto.</p>

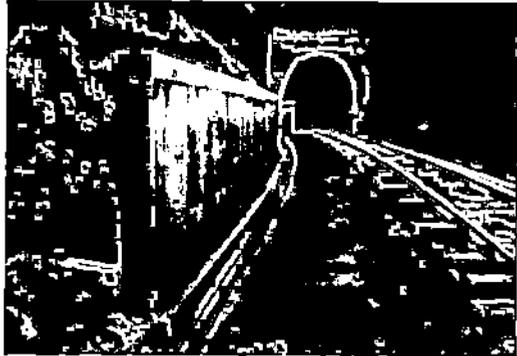
<p><i>Foto 35. Intervenciones PK115+200</i></p>

<p>Fuente: Visita OCI Bogotá-Belencito, abril 16 de 2018.</p>
<p>Construcción de un muro en concreto con longitud total de 28 m.</p>	<p>A la izquierda del muro se aprecia el talud inestable que podría afectar la línea férrea en el sector.</p>

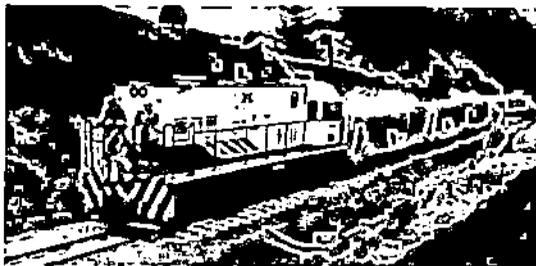
<i>Foto 39. Tren de prueba Bogotá-Belencito</i>	<i>Foto 40. Tren de prueba La Dorada-Chiriguana</i>

<p>Fuente: Informe mensual de Interventoría No. 9, correspondiente a febrero de 2018. Radicado ANI No. 20184090312852 del 28 de marzo de 2018.</p>

La Oficina de Control Interno considera que los resultados de los trenes de carga evidencian el resultado de las inversiones ejecutadas en los corredores férreos. Se recomienda al Grupo Interno de Trabajo Proyectos Férreos y Portuarios que estos resultados se socialicen con la Vicepresidencia de Estructuración para que sean tenidos en cuenta en los estudios de prefactibilidad y factibilidad que se vienen adelantando. Principalmente, se deben socializar las necesidades que se identifiquen relacionadas con la rehabilitación de la superestructura e infraestructura de los corredores debido a las inversiones que esto llegue a requerir.

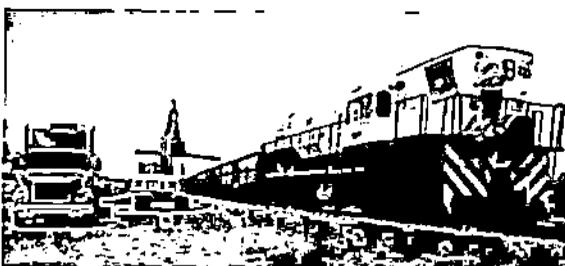
<p>Fuente: Sitio web de la ANI, abril 2018:  <a href="http://www.ani.gov.co/los-522-km-del-corredor-ferreo-chiriguana-la-dorada-listos-para-la-operacion-de-carga">http://www.ani.gov.co/los-522-km-del-corredor-ferreo-chiriguana-la-dorada-listos-para-la-operacion-de-carga</a></p>
<p>El 20 de febrero de 2018 se transportaron 4200 bultos de cemento entre Belencito y Bogotá.</p>	<p>Entre el 10 y 11 de abril de 2018 se transportaron 700 t de acero y cemento entre Chiriguana y La Dorada.</p>

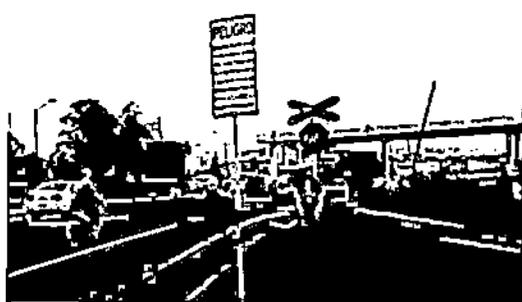
Foto 43. Paso a nivel ZHUE, La Caro - Zipaquirá	Foto 44. Paso a nivel ZHUE, La Caro - Zipaquirá

<p>Fuente: Visita OCI Bogotá-Belencito, abril 17 de 2018.</p>	<p>Fuente: Visita OCI Bogotá-Belencito, abril 17 de 2018.</p>
<p>Señalización vertical, tanto preventiva como reglamentaria debido al paso a nivel irregular.</p>	<p>Alto riesgo de accidentalidad ante la ausencia de elementos que notifiquen el cruce de trenes.</p>

No se ha dado solución al riesgo de inseguridad vial que se presenta en los pasos a nivel del corredor Zipaquirá-La Caro, específicamente en los puntos Zhue y Alcalis, la cual se ha presentado previo a la vigencia del contrato No. VE 313 de 2017. Solución que demanda de manera urgente coordinación al interior de la Vicepresidencia de Gestión Contractual de la ANI, específicamente entre el Grupo Interno de Trabajo Proyectos Férreos y Portuarios y el Equipo de Proyectos Carreteros, específicamente los equipos de Supervisión de las concesiones DEVINORTE y ACCENORTE.

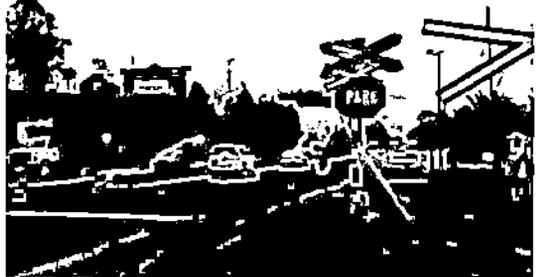
Foto 45. Paso a nivel Alcalis, La Caro - Zipaquirá	Foto 46. Paso a nivel Alcalis, La Caro - Zipaquirá

Fuente: Visita OCI Bogotá-Belencito, abril 17 de 2018.	Fuente: Visita OCI Bogotá-Belencito, abril 17 de 2018.
A pesar de ser un paso a nivel regularizado no se cuenta con talanqueras ni sistemas que notifiquen el cruce de material rodante.	Durante la auditoría se presenció que debido a la ausencia de medidas preventivas se originó la colisión entre un vehículo de carga pesada y uno liviano.
