**ASUNTO:** Informe de seguimiento a las funciones públicas de supervisión y de interventoría asociadas al proyecto carretero, Autopista Pacífico 2 (PEI 121).

# INFORME DE AUDITORÍA

Informe de Seguimiento a las funciones públicas de supervisión y de Interventoría asociadas al proyecto APP de Iniciativa Pública del programa 4G, Primera Ola, Autopista Pacífico 2 (PEI 121).

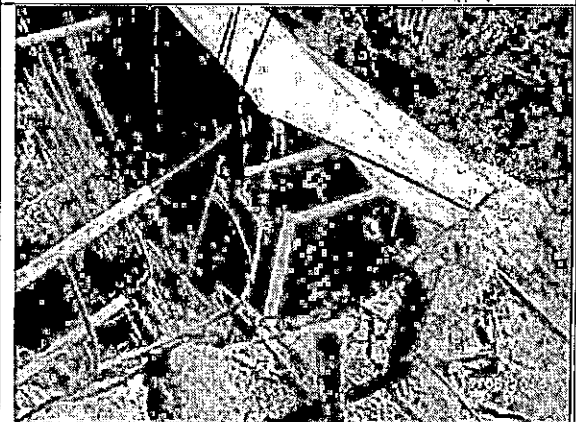
Foto 1. Punto Crítico PR47+730

Cierre de calzada, construcción de muro de contención anclado y manejo de aguas con canal disipador.

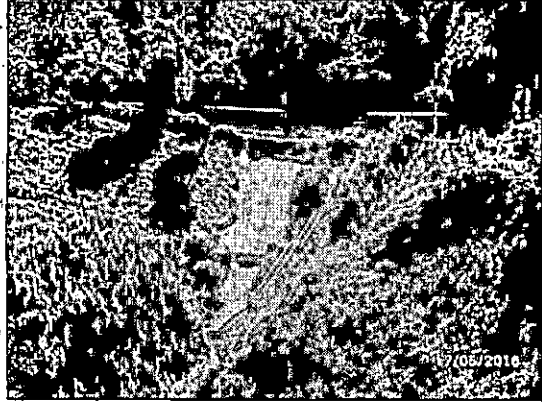
<p>Foto 3. Punto Crítico terminado PR31+150</p>

<p>Adecuación de calzada conformación de talud y construcción de canal de aguas paralelo</p>	<p>Inspección sitio critico PR31+150</p>

Para esta unidad funcional se requirió intervenir de manera puntual cinco (5) puntos críticos que afectaban drásticamente la vía, los cuales requirieron diseños más específicos dada la necesidad de transitabilidad del corredor. Actualmente estos puntos críticos se encuentran muy adelantados, de los cuales ya se entregaron 3 y están en ejecución 2 que denotan avances superiores al 50%; las soluciones generadas han permitido tener transitabilidad en la vía, ya que en varios de estos casos se presentaba pérdida de banca con tránsito por un solo carril.

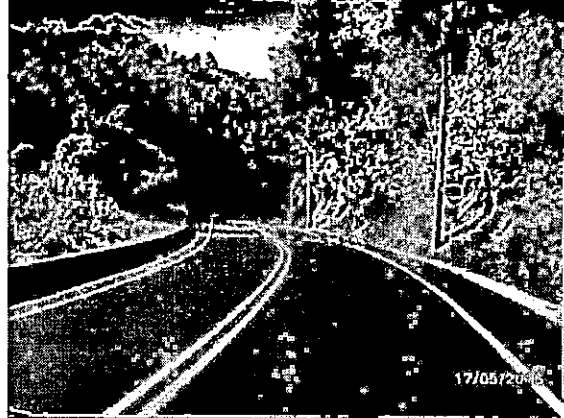
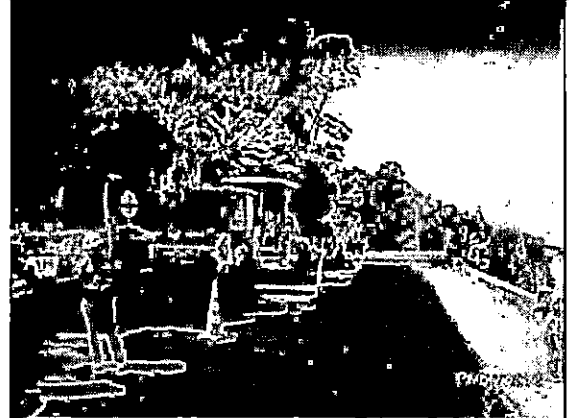
Foto 5. Intervenciones Unidad Funcional 5	Foto 6. Intervenciones Unidad Funcional 5

Se evidencia un avance superior al programado para la unidad funcional 5, esto referido a la rehabilitación de la vía la cual va en 29km de los 54km totales, generando un avance porcentual del 54% frente al 47% programado, superando así la meta que se tenía trazada en el plan de obras y cronogramas de seguimiento.<sup>3</sup>

Tramo rehabilitado de la UF5	Frente de obra iniciando actividades.

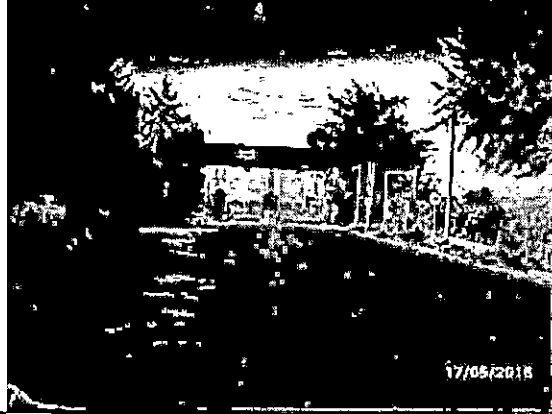
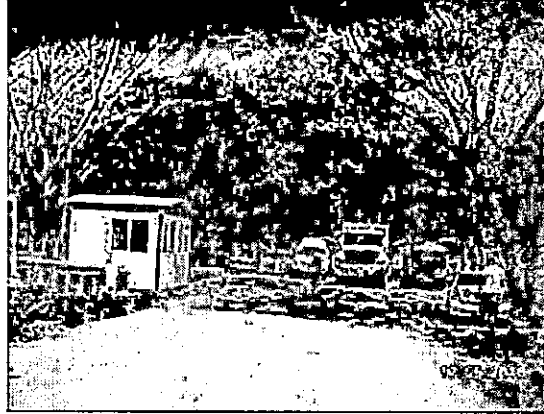
Foto 7. Peaje Primavera	Foto 8. CCO Provisional

Intervenciones a nivel de rehabilitación antes del peaje.	Adecuaciones del CCO provisional en el municipio de La Pintada.

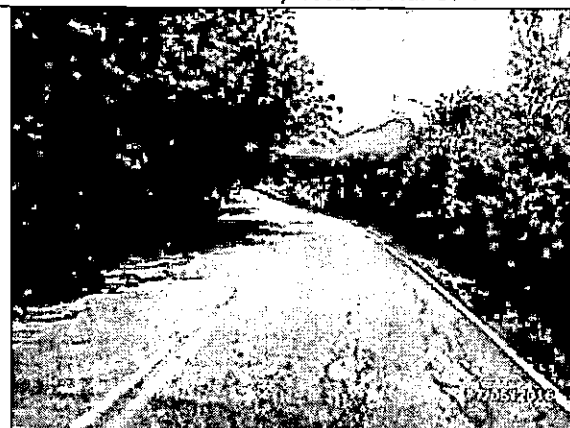
Foto 16. Demarcación y estado Vial UF4

Fisuramiento y sutil demarcación horizontal

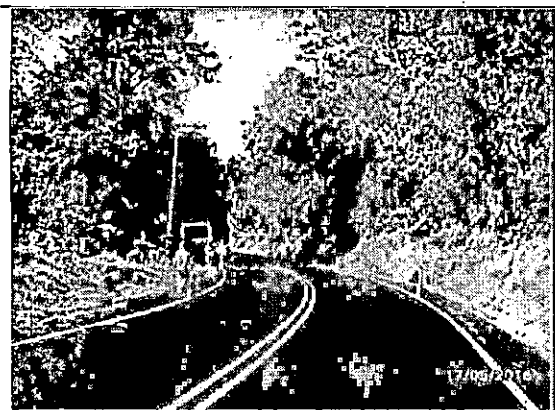
Foto 17. Mantenimiento Rutinario UF5

El mantenimiento rutinario de la concesión, a lo largo de todo el proyecto, se evidencia de manera adecuada; la rocería, limpieza de señalización vertical, limpieza de alcantarillas/estructuras hidráulicas y mantenimiento de defensas metálicas, se denotan en buen estado, a pesar de las obras que se vienen ejecutando en la UF5 no se precisa ningún tramo que evidencie deterioro marcado garantizando una adecuada transitabilidad.

Cuadrilla de mantenimiento rutinario

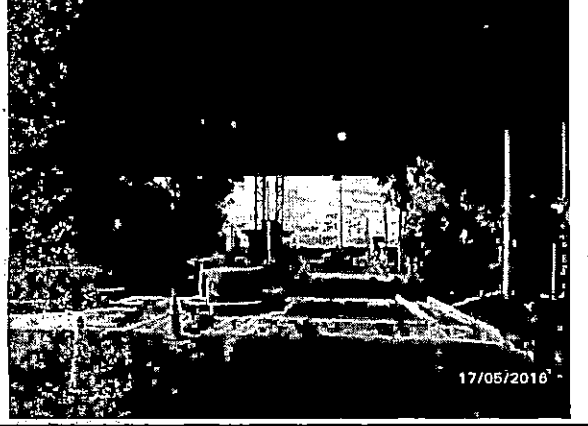
Foto 21. Peaje Primavera	Foto 22. Peaje Primavera

Se denota falencia en pintura y bordillos.	Infraestructura en buen estado, pero demarcación y pintura con falencias.
