AGENCIA NACIONAL DE INFRAESTRUCTURA
Memorando No. 2017-102-010678-3
 Fecha: 01/08/2017 16:38:41->102
 FUN: LUIS EDUARDO GUTIERR-300
 Anexos: Informe (23 folios)

ASUNTO: Informe de seguimiento a las funciones públicas de supervisión y de interventoría asociadas al proyecto carretero, Transversal del Sisga (PEI 145).

Informe de seguimiento a las funciones públicas de
supervisión y de interventoría asociadas al proyecto
carretero, Transversal Sisga-El Secreto,
(PEI 145)

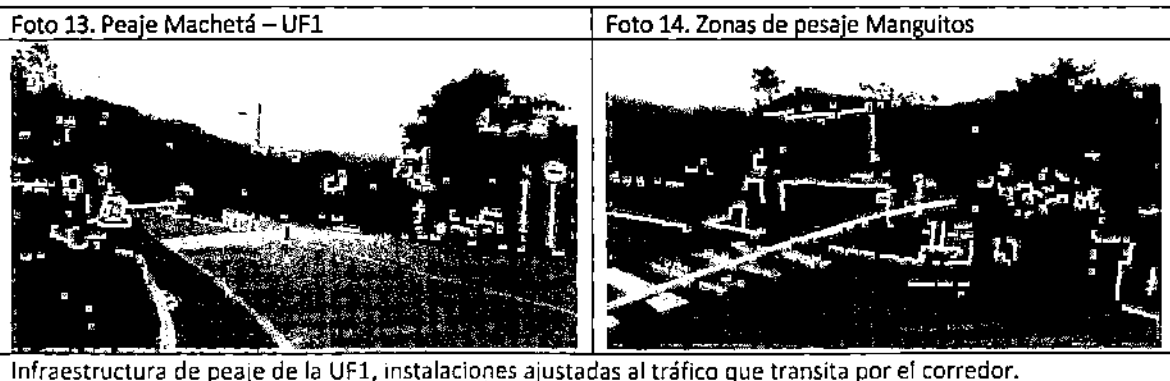
Vale la pena comentar que la infraestructura del peaje actual en Machetá opera únicamente de manera manual dada la infraestructura de las instalaciones, por lo tanto los sistemas asociados a control de peaje como tal no precisan una validación por sistema sino está establecida únicamente de manera manual lo cual lo hace más empírico pero por el volumen de tráfico no genera mayores dificultades para la interventoría.

Se verificó la estación de peaje Machetá en la UF1, advirtiendo un adecuado estado de infraestructura y de operación, si bien el peaje será ampliado y modernizado tanto en infraestructura como en sistema es necesario definir de manera temprana el mejor sistema tecnológico a instaurar ya que debe ajustarse a las condiciones de tráfico y necesidades del corredor, con un fácil funcionamiento y verificación por parte de la interventoría.

- Es urgente aclarar la situación jurídica de los predios aledaños al peaje Machetá con miras a su ampliación, dadas las averiguaciones preliminares se han generado incertidumbres para su adquisición y es el único sitio viable para su ampliación conforme al contrato.
- Se debe mantener un seguimiento específico al establecimiento de la metodología prepago del peaje mediante boletería manual recientemente instalado, ya que se puede generar fácilmente confusión tanto en operadoras como para la validación por los usuarios.
- Advertir de manera temprana a la entidad el comportamiento deficitario del tráfico que se presenta en el corredor como medida preventiva hacia la toma de decisiones respecto a este particular, ya que este es un riesgo asociado al estado.
