**ASUNTO:** Informe de seguimiento a las funciones públicas de supervisión y de interventoría asociadas al proyecto APP de iniciativa pública del programa 4G, Santana-Mocoa-Neiva (PEI 161)

# INFORME DE AUDITORÍA

Informe de seguimiento a las funciones públicas de supervisión y de interventoría asociadas al proyecto APP de Iniciativa Pública del programa 4G, Santana-Mocoa-Neiva (PEI 161)

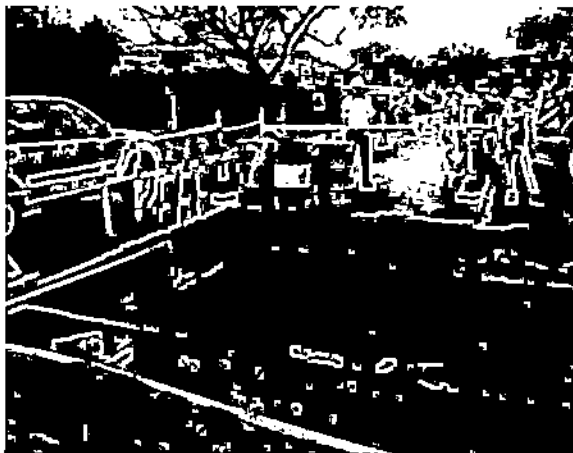
<p>Fuente: Visita OCI al proyecto, junio 15 de 2017.</p>
<p>Las actividades constructivas asociadas a obras hidráulicas en la UF3 se presentan entre el PR24 y el PR25.</p>	<p>En la fotografía se muestra que la obra hidráulica cuenta con placa de concreto fundida. Se trabaja por carriles como medida de manejo de tránsito.</p>

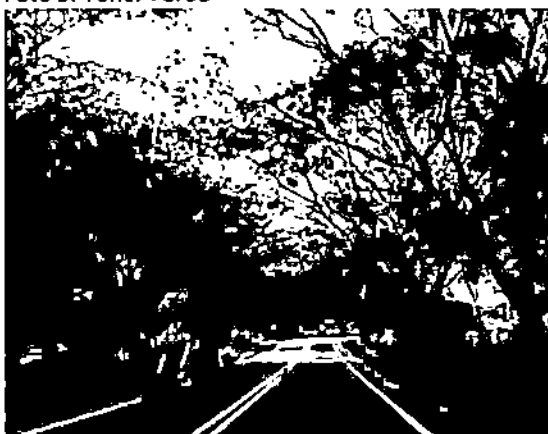
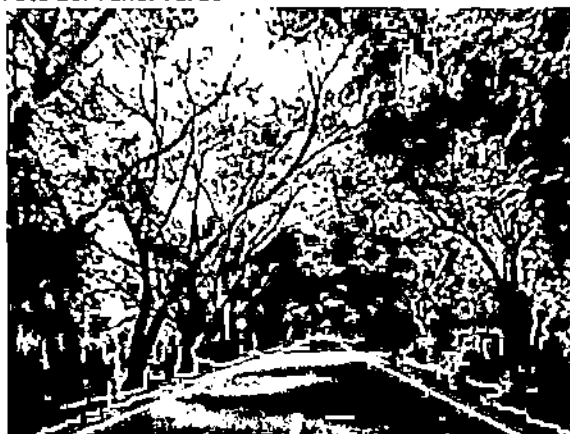
<p>Foto 9. Túnel Verde</p>

<p>Fuente: Visita OCI al proyecto, junio 15 de 2017.</p>
<p>Sector arborizado entre Neiva y Campoalegre denominado Túnel Verde. Tema de acción popular No 410012333000 20160010700 del 8 de marzo de 2016.</p>	<p>La calzada adosada propuesta inicialmente implicaría la tala de una cantidad significativa de árboles a lo largo del Túnel Verde.</p>

A partir de la acción popular en curso, en el proyecto se ha venido adelantando un diseño de la segunda calzada que evita la afectación del Túnel Verde; con base en el cual, el 17 de abril de 2017 la Autoridad Nacional de Licencias Ambientales (ANLA) consideró que no hay necesidad de presentar un diagnóstico ambiental de alternativas (DAA) para la construcción de este componente del proyecto; no obstante, a la fecha no se conoce la decisión del tribunal administrativo del Huila.

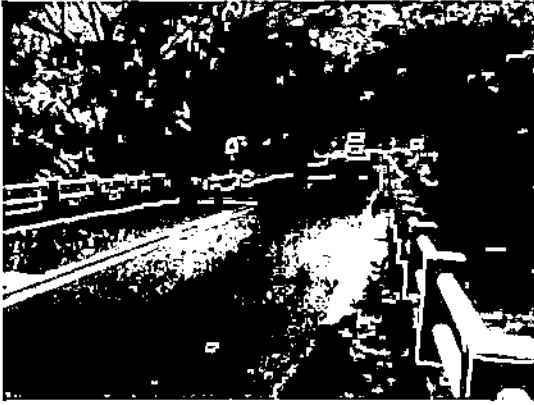
<p>Foto 15. Calzada puente sobre río Sardinata (UF1)</p>

No obstante lo anterior, se tienen obras, como el puente que permite el cruce sobre el río Sardinata, cuya recuperación de la capacidad hidráulica depende de la obtención de los permisos legales. Este caso específico se ilustra con las siguientes fotografías:

<p>Fuente: Visita OCI al proyecto, junio 15 de 2017.</p> <p>Estado actual puente sobre río Sardinata.</p>	<p>Foto 16. Gálibo puente sobre río Sardinata (UF1)</p>

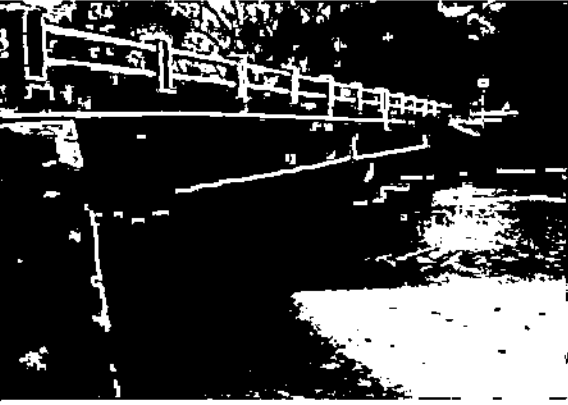
<p>Fuente: Visita OCI al proyecto, junio 15 de 2017.</p> <p>Evidencia de gálibo de aproximadamente 1m.</p>
--	---
