ASUNTO: Entrega informe de seguimiento a las funciones de supervisión y de interventoría asociadas al proyecto férreo Línea Férrea del Pacífico, (PEI 18).

**Informe de Seguimiento a las funciones públicas de
supervisión y de Interventoría asociadas al proyecto
férreo de Línea Férrea del Pacífico (PEI 18)**

2013

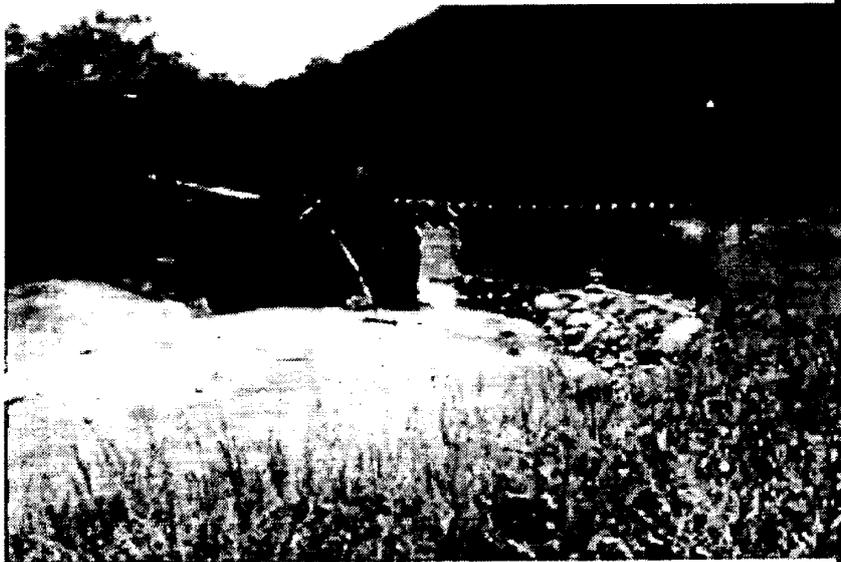
En éste tramo igualmente se resalta el tema del puente férreo sobre el Río Otún. Aunque en el transcurso de la Auditoría no estaba programado el desplazamiento hasta esa zona por la lejanía y los tiempos programados para todas las actividades desarrolladas por el Auditor, se estudió la documentación y los antecedentes informados dentro de los últimos informes de interventoría, así como la información suministrada en campo por el supervisor. Como se recordará, con la situación invernal de los últimos años, generándose el pasado mes de Octubre del año 2012 el colapso de la estructura, con antecedentes suficientes e importantes de la interventoría y de la ANI con respecto a las obras de mitigación y de reforzamiento estructural que se debieron ejecutar antes de que se generara el lamentable hecho que se presenta en la siguiente fotografía.

Fotografía No.2: Foto de Interventoría sobre condición de colapso del puente sobre el río Otún

En particular, para ésta situación se requiere definir la solución y las responsabilidades asociadas a la generación de la actual situación, para efectos de ejecutar los diseños y las obras de construcción asociadas.

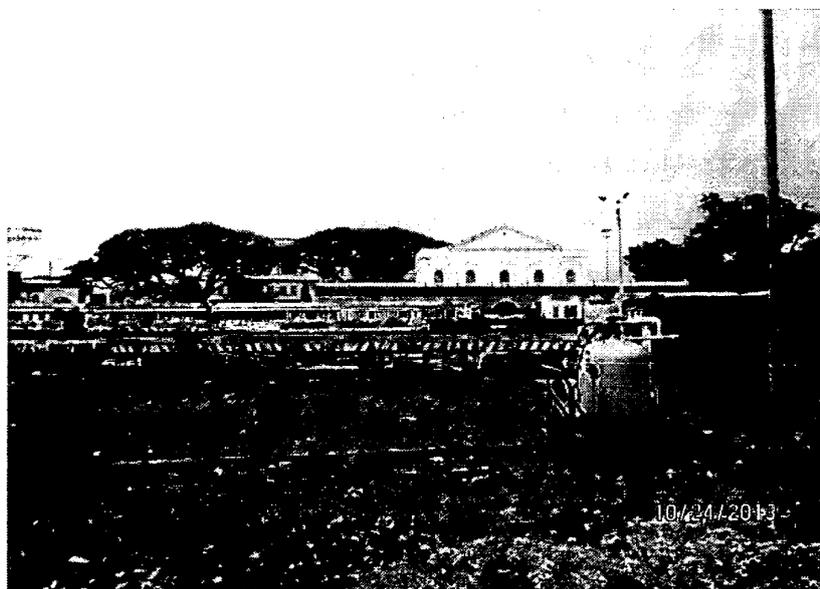
Otro aspecto evidenciado en los predios del concesionario en la Estación Palmira, tiene que ver con la cantidad importante de elementos e infraestructura que no pertenecen al concesionario y que no están incluidos en los inventarios de entrega que realizó el INCO y la ANI al actual concesionario. Esta situación, lo que está generando, es que hay un buen espacio en metros cuadrados, que están siendo utilizados para el almacenamiento de elementos diversos pero que se requieren éstas áreas “disponibles” para el actual concesionario, para efectos de organización e implementación de la nueva infraestructura que tendrá el proyecto.

Fotografía No.3: Vista general de patio y talleres en Palmira

Se pudo evidenciar de éste tema, el listado detallado de inventarios con que cuenta la Interventoría del proyecto, y que deben ser insumo de significativa importancia para todos los trámites y acciones que se requieren para poder sacar esos elementos del sector entregado al actual concesionario.

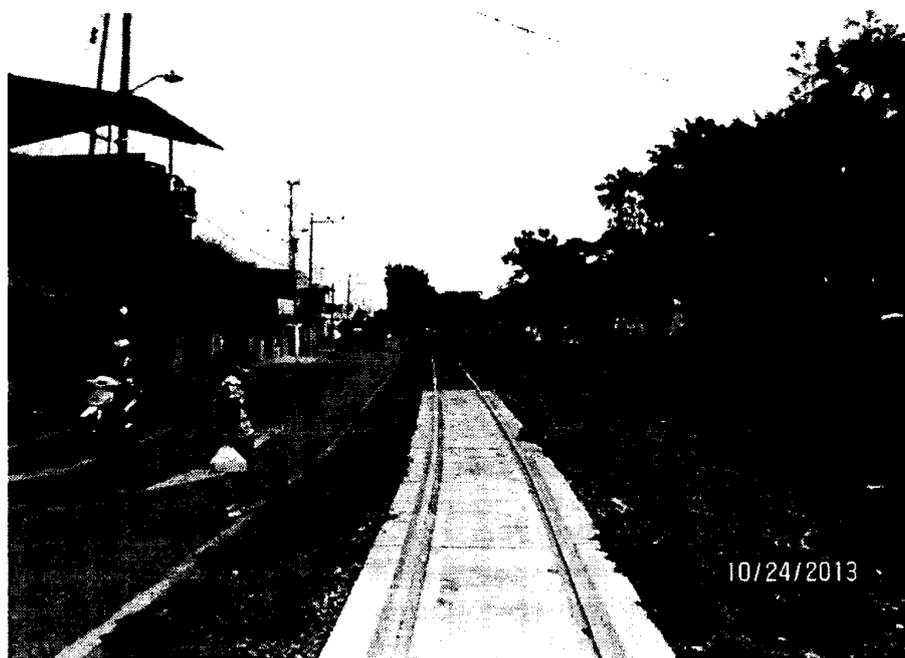
De otra parte, dentro de los temas importantes que se deben resaltar y priorizar, se destaca lo referente a los pasos a nivel sobre la línea férrea, en zonas urbanas o sub-urbanas. La regularización de los mismos, teniendo en cuenta que entre menos pasos a nivel se tengan, menores probabilidades de accidentes se generarán, requiere de una estrategia importante de manejo ante la comunidad y de acciones que se deriven para colocar la señalización necesaria para alertar e informar a los ciudadanos en éstos sectores. Todas éstas variables generan un plan de regularización el cual se debe actualizar con las condiciones actuales y de ello se derivarán acciones para atender esos particulares puntos del corredor concesionado.

Fotografía No.4: Pasos a nivel continuos en zonas urbanas

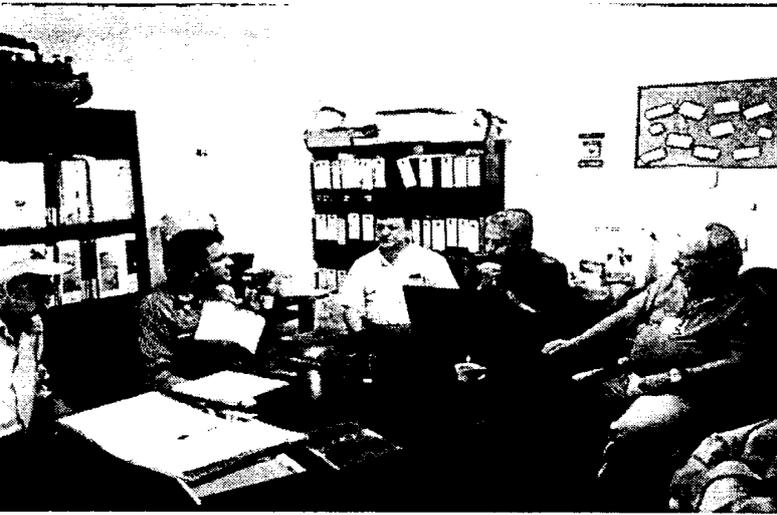
tem:	Seguimiento Auditoría
Numero Foto	1 Línea Férrea del Pacífico

Fecha:	24 al 26 de Octubre de 2013
Detalle	Exposición del proyecto de Incorporación de las Interventorías a los fines esenciales del estado con el personal de la interventoría del proyecto férreo.

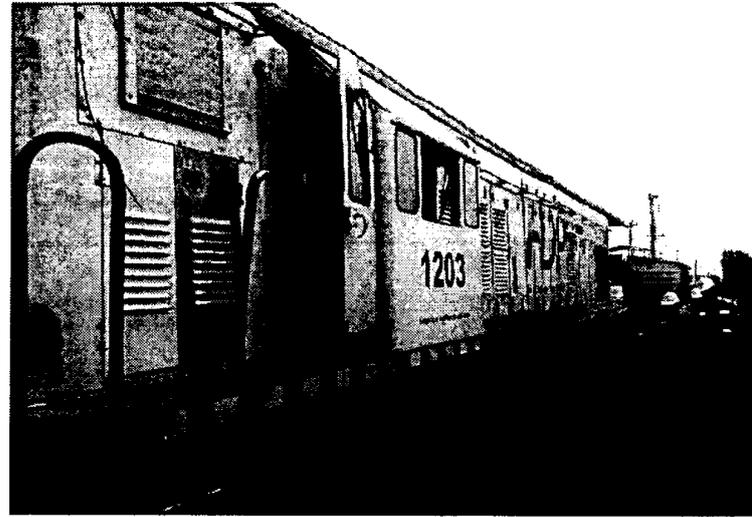
Ítem:	Seguimiento Auditoría
Numero Foto	2 Línea Férrea del Pacífico

Fecha:	24 al 26 de Octubre de 2013
Detalle	Inspección de las locomotoras utilizadas por el concesionario para la movilización de carga actualmente.

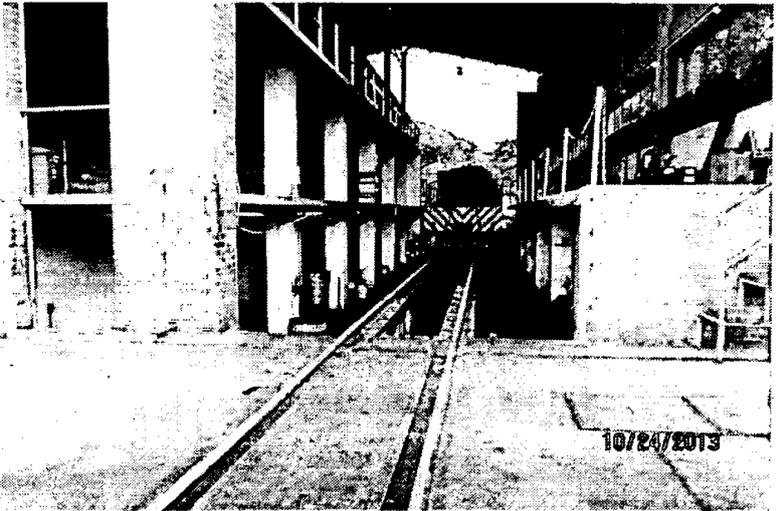
tem:	Seguimiento Auditoría
Numero Foto	3 Línea Férrea del Pacífico

Fecha:	24 al 26 de Octubre de 2013
Detalle	Vista general de la zona de Taller en Palmira, donde el concesionario tiene contemplado realizar ampliación en el transcurso del próximo año. (Detalle de cárcamo de trabajo inferior)

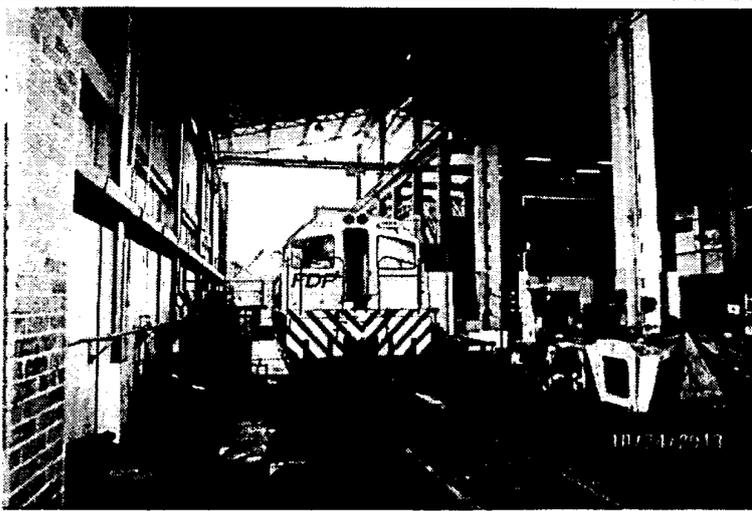
Ítem:	Seguimiento Auditoría
Numero Foto	4 Línea Férrea del Pacífico

Fecha:	24 al 26 de Octubre de 2013
Detalle	Organización y estructuración organizada, limpia y elementos propios de seguridad industrial para el desarrollo de las tareas de mecánica de los trenes y vagones.

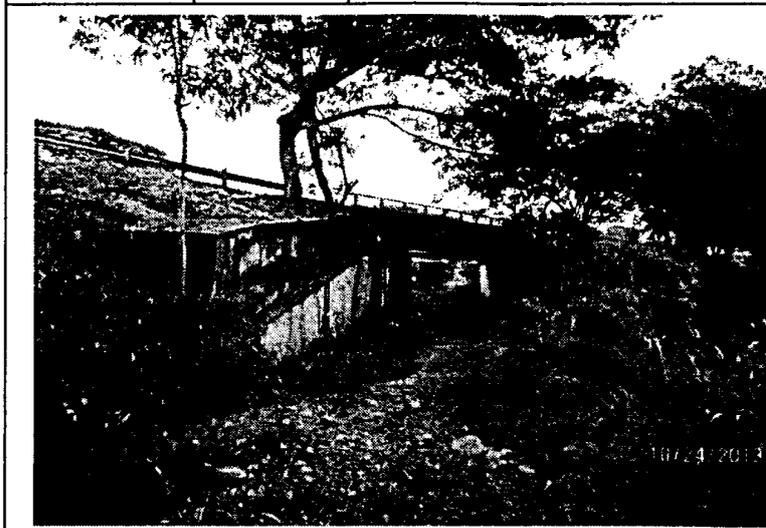
Item:	Seguimiento Auditoría
Numero Foto	6 Línea Férrea del Pacifico

Fecha:	24 al 26 de Octubre de 2013
Detalle	Zona de carrilera que fue afectada en el 2011 (cubierta) con una capa de sedimentos de aproximadamente 10 cms, producto de fallo de vallados contiguos al corredor férreo.

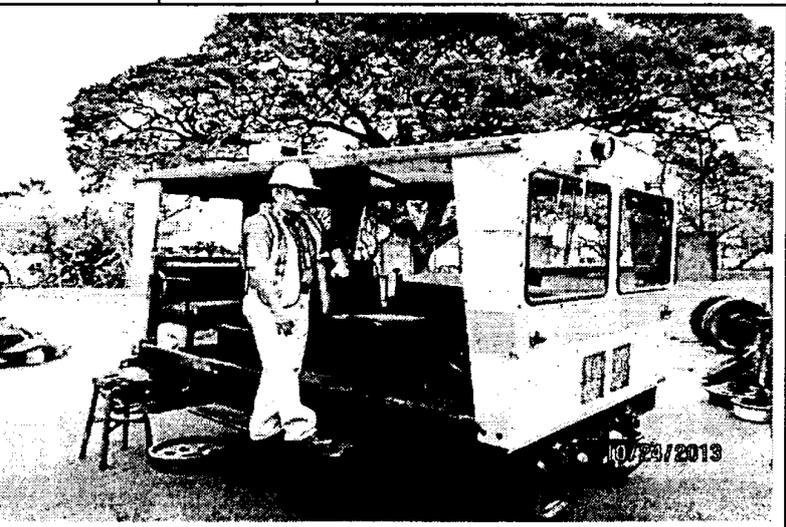
Item:	Seguimiento Auditoría
Numero Foto	7 Línea Férrea del Pacifico

Fecha:	24 al 26 de Octubre de 2013
Detalle	Vehículo para recorridos de interventoría por la línea férrea en proceso de reparación y mantenimiento preventivo del sistema de frenos

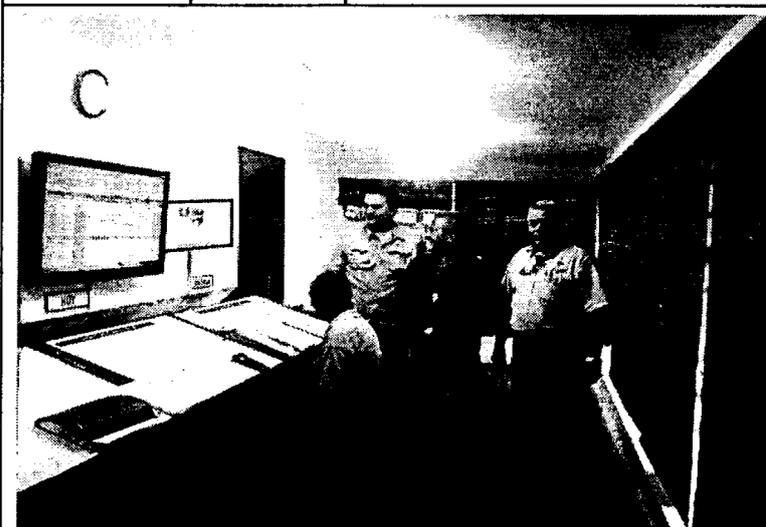
Item:	Seguimiento Auditoría
Numero Foto	8 Línea Férrea del Pacifico

Fecha:	24 al 26 de Octubre de 2013
Detalle	Aspecto del centro de control operativo del concesionario con los recursos propios para el control de la operación permanente del tren de carga hacia Buenaventura

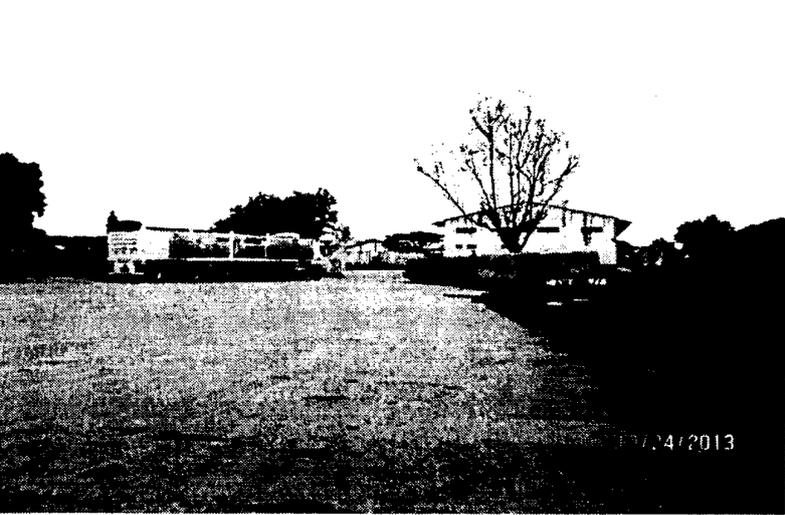
Ítem: Seguimiento Auditoría	
Numero Foto	9 Línea Férrea del Pacífico

Fecha:	24 al 26 de Octubre de 2013
Detalle	Vista general de zona de almacenamiento de materiales que llegan desde Buenaventura

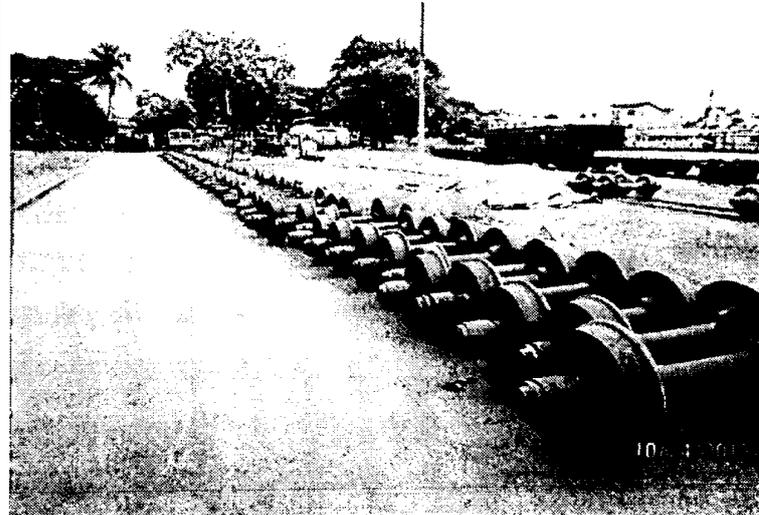
Ítem: Seguimiento Auditoría	
Numero Foto	10 Línea Férrea del Pacífico

Fecha:	24 al 26 de Octubre de 2013
Detalle	Repuestos para vagones de carga importados de Brasil, en hierro fundido y recibido en los días de auditoría por parte del Concesionario.

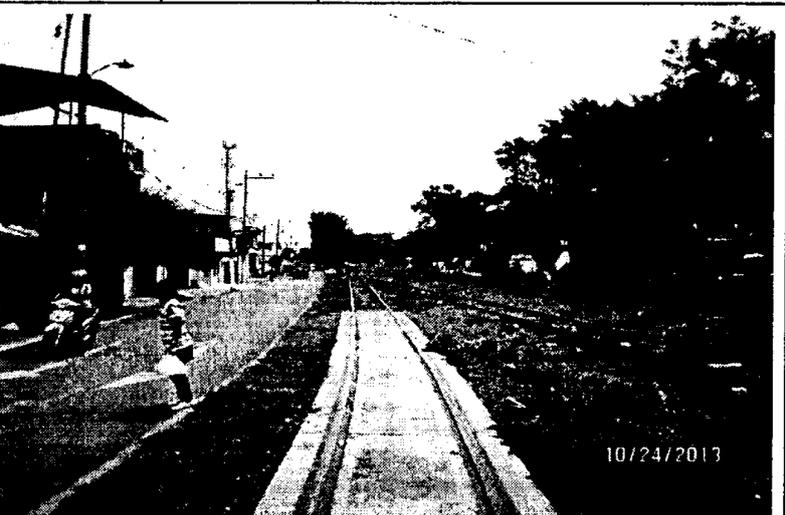
Ítem: Técnico	
Numero Foto	11 Seguimiento Auditoría

Fecha:	24 al 26 de Octubre de 2013
Detalle	Vista general de cruces férreos con calles urbanas en la zona de Yumbo, sin ningún tipo de señalización preventiva, que generan potenciales riesgos de accidentalidad

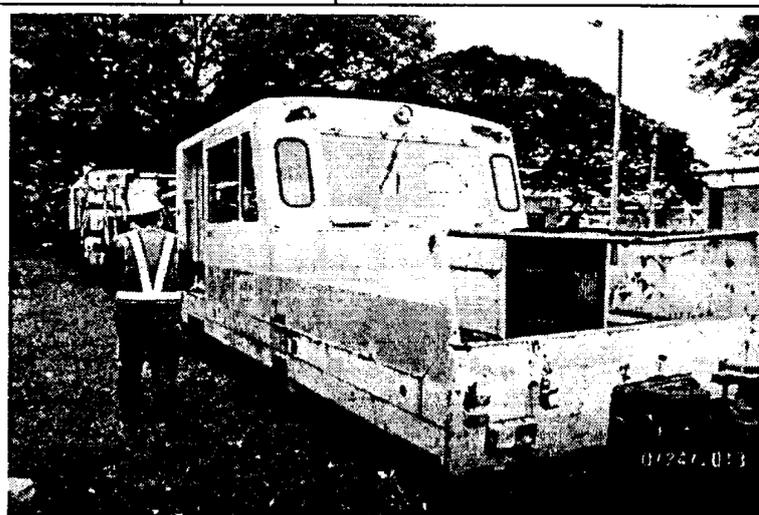
Ítem: Seguimiento Auditoría	
Numero Foto	12 Línea Férrea del Pacífico

Fecha:	24 al 26 de Octubre de 2013
Detalle	Detalles de Dresina de control del concesionario, la cual se encuentra en reconstrucción, la cual sirve para realizar chequeos de deformaciones o inconvenientes de la línea férrea.

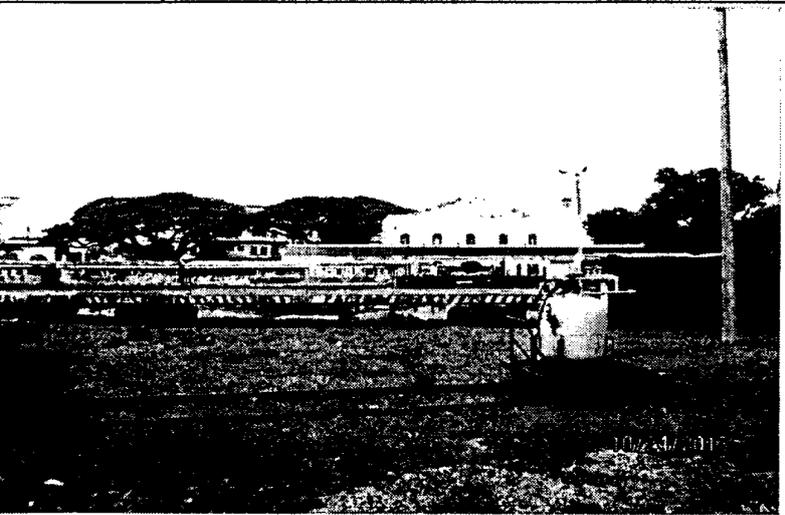
Ítem: Seguimiento Auditoría	
Numero Foto	13 Línea Férrea del Pacífico

Fecha:	24 al 26 de Octubre de 2013
Detalle	Zona de parque de vagones usados por el concesionario, así como almacenamiento de otros vagones que no son propiedad del concesionario pero están localizados en los terrenos de sus talleres.

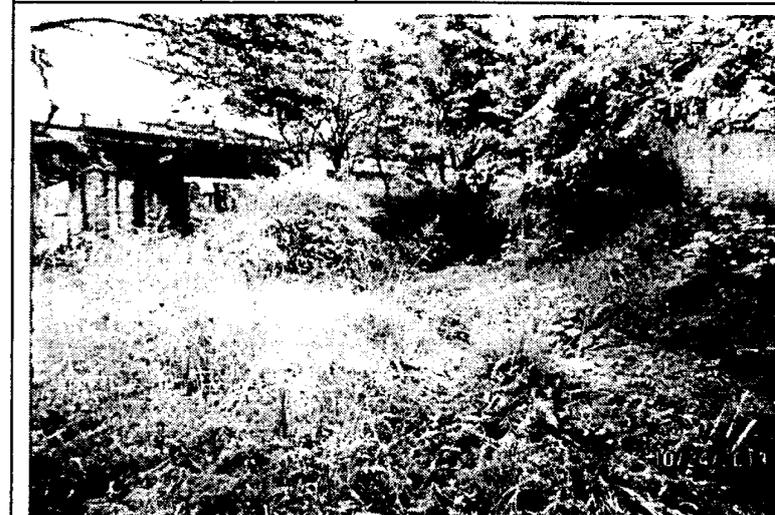
Ítem: Seguimiento Auditoría	
Numero Foto	14 Línea Férrea del Pacífico

Fecha:	24 al 26 de Octubre de 2013
Detalle	Zona donde la línea férrea se ha perdido, en el trayecto de Yumbo hacia Buga - k245, lo cual implica labores de recuperación.

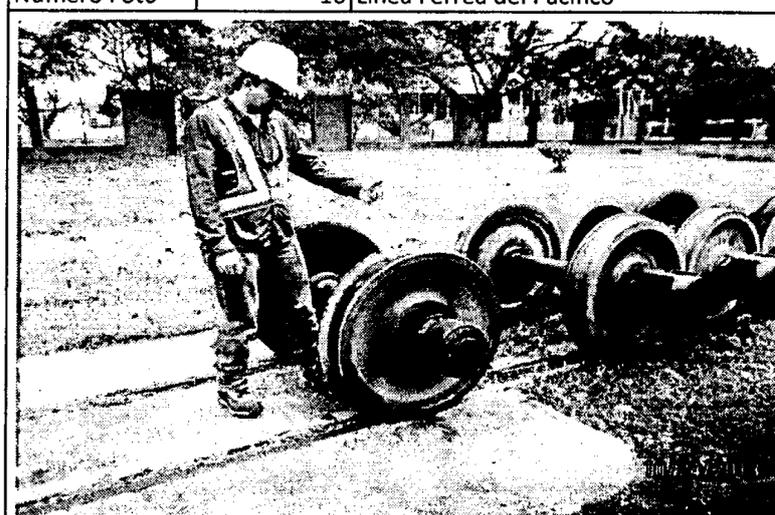
Ítem: Seguimiento Auditoría	
Numero Foto	16 Línea Férrea del Pacífico

Fecha:	24 al 26 de Octubre de 2013
Detalle	Explicación del supervisor sobre los elementos de ruedas para locomotoras que también fueron importados por el concesionario desde Brasil.

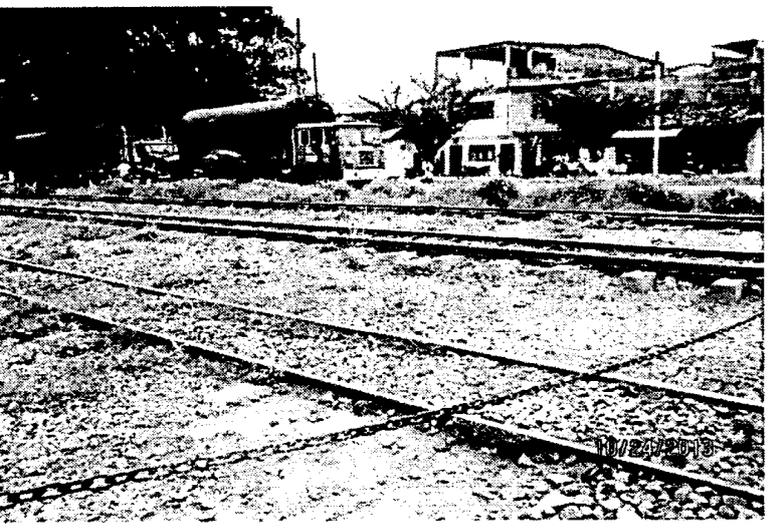
Ítem: Seguimiento Auditoría	
Numero Foto	21 Línea Férrea del Pacifico

Fecha:	24 al 26 de Octubre de 2013
Detalle	Zonas de vías férreas muy cercanas a las calzadas vehiculares del área urbana de Yumbo

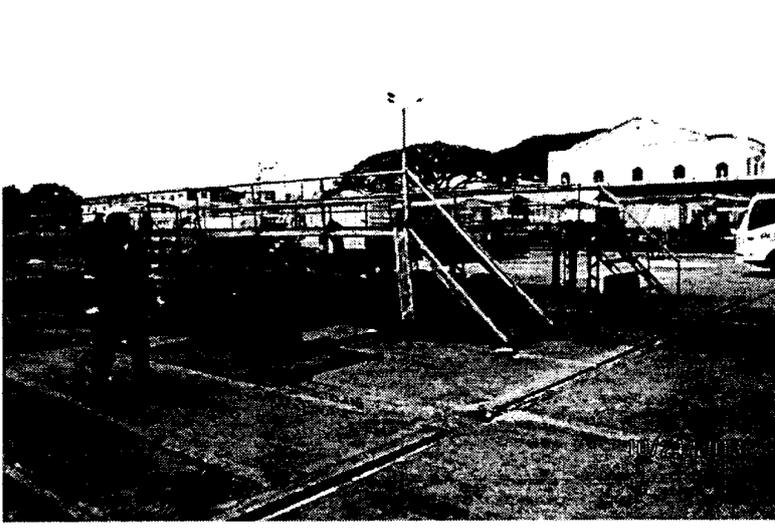
Ítem: Seguimiento Auditoría	
Numero Foto	22 Línea Férrea del Pacifico

Fecha:	24 al 26 de Octubre de 2013
Detalle	Utilización conveniente de elementos de protección personal por parte del nuevo concesionario de la línea férrea.

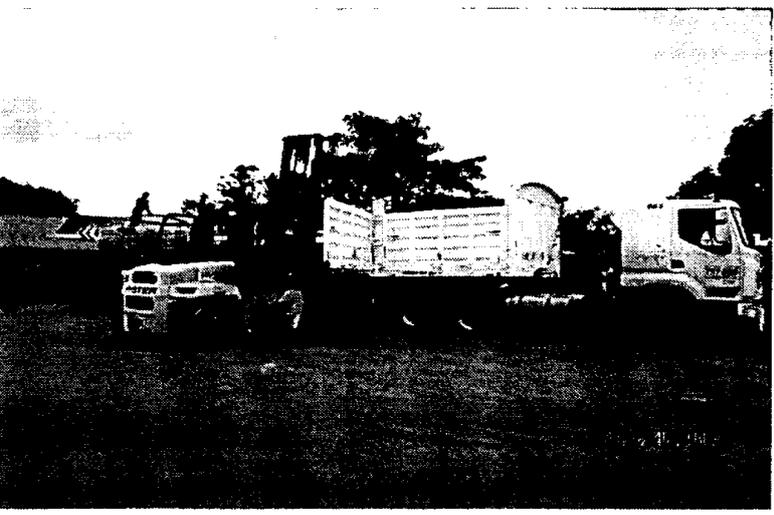
Ítem:		Seguimiento Auditoría	
Numero Foto	17	Línea Férrea del Pacífico

Fecha:		24 al 26 de Octubre de 2013	
Detalle	Cargue de material llegado por tren desde Buenaventura, el cual es cargado en carros particulares para su distribución.

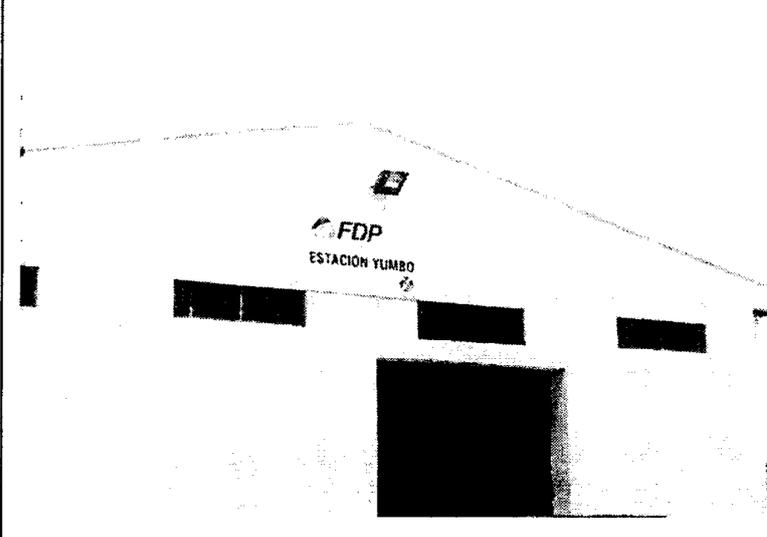
Ítem:		Seguimiento Auditoría	
Numero Foto	18	Línea Férrea del Pacífico

Fecha:		24 al 26 de Octubre de 2013	
Detalle	Estación del concesionario en Yumbo donde almacena materiales transportados en el tren desde Buenaventura.

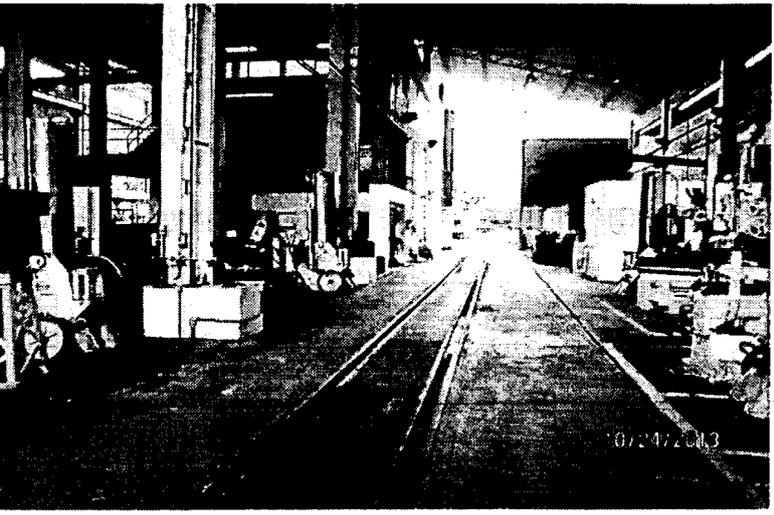
Ítem:		Seguimiento Auditoría	
Numero Foto	19	Línea Férrea del Pacífico

Fecha:		24 al 26 de Octubre de 2013	
Detalle	Zona de talleres con altos estándares de aseo y limpieza, implementados hace poco según información del interventor.

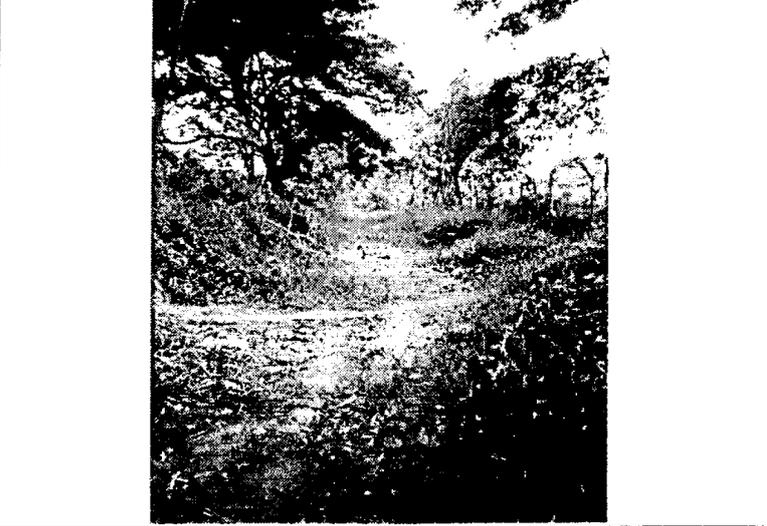
Ítem:		Seguimiento Auditoría	
Numero Foto	20	Línea Férrea del Pacífico

Fecha:		24 al 26 de Octubre de 2013	
Detalle	Zona del corredor férreo invadido por material granular.
