ASUNTO: Informe de seguimiento a las funciones públicas de supervisión y de interventoría asociadas al proyecto Sociedad Portuaria Regional de Buenaventura (PEI 19)

INFORME DE AUDITORÍA

Informe de seguimiento a las funciones públicas de supervisión y de interventoría asociadas al proyecto Sociedad Portuaria Regional de Buenaventura (PEI 19)

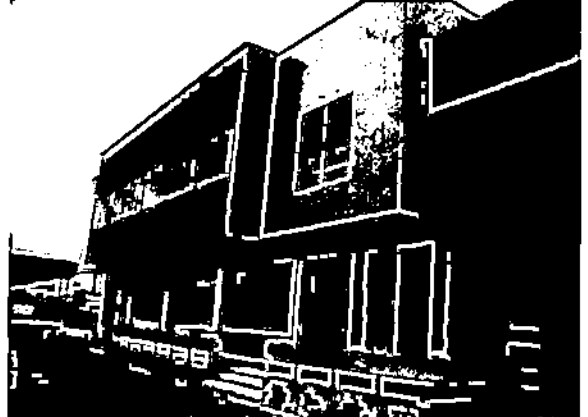
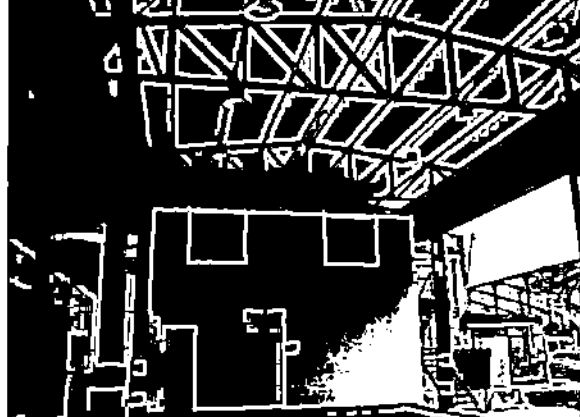
Foto 5. Construcción del edificio de autoridades	Foto 6. Hangar edificio de autoridades

<p>Fuente: Visita a SPBUN, 20 de noviembre de 2017.</p>	<p>Fuente: Visita a SPBUN, 20 de noviembre de 2017.</p>
<p>La construcción del nuevo edificio de autoridades tiene un valor de aproximadamente \$3,000 millones. Inició el 21 de noviembre de 2016.</p>	<p>Inició su ejecución con el plan bienal 2015-2016 y tiene continuidad con la propuesta del plan bienal 2017-2018.</p>

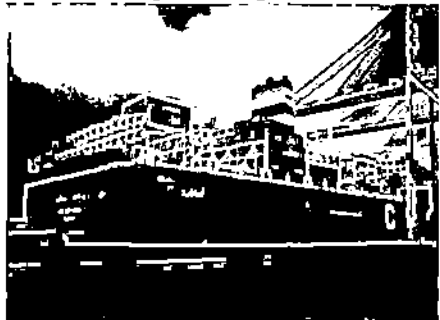
Ítem	Registro fotográfico	Observación
Muelle 01

La longitud de atraque ha tenido un incremento de 74,74m. En 2012 tenía una longitud de 175,26m y en 2016 de 250. Tiene capacidad para atender newpanamax con calado de 15m.

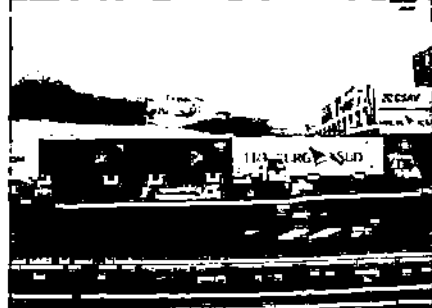
<p>Se ha reforzado para atender busque newpanamax con calado de 15m. La longitud de atraque se ha mantenido en 104m.</p>
Muelle 04

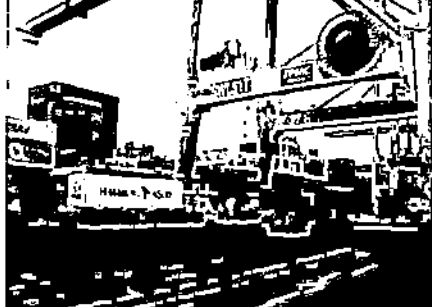
<p>Muelle marginal reforzado antes 2012 para atender buques newpanamax con calado de 15m. La longitud de atraque se ha mantenido de 152m.</p>
Muelle 05

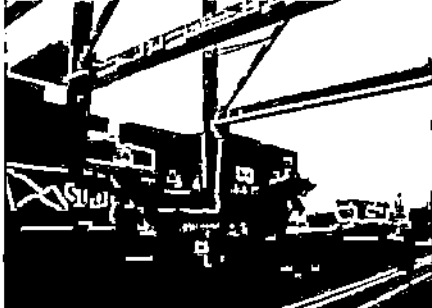
<p>Muelle marginal reforzado antes 2012 para atender buques newpanamax con calado de 15m. La longitud de atraque se ha mantenido de 115m.</p>

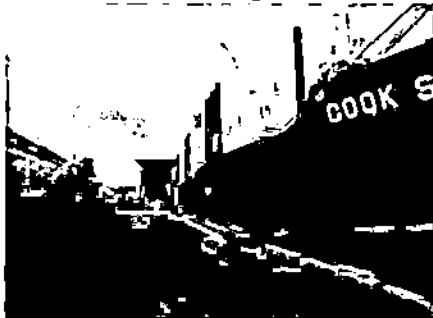
Ítem	Registro fotográfico	Observación
Muelle 10

<p>Muelle marginal antiguo con capacidad para recibir buques pequeños. La longitud se ha mantenido 175m.</p>
Muelle 11

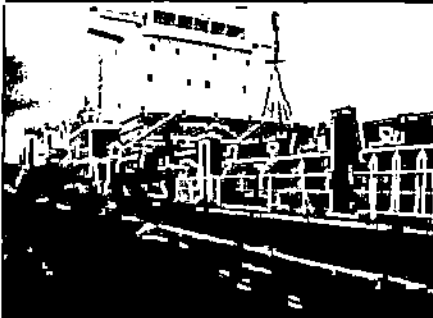
<p>Muelle marginal antiguo con capacidad para recibir buques pequeños. La longitud se ha mantenido 175m.</p>
Muelle 12

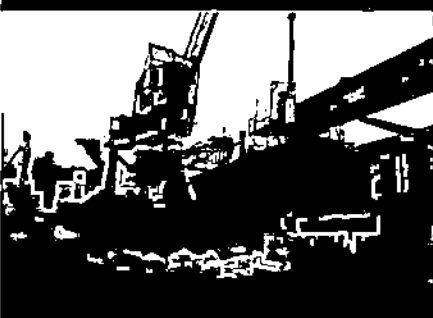
<p>Muelle marginal antiguo con capacidad para recibir buques pequeños. La longitud se ha mantenido 174m.</p>
Muelle 14

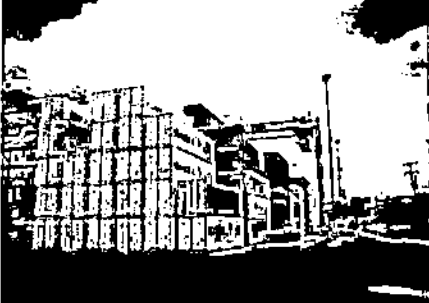
<p>Patio a cielo abierto destinado principalmente al almacenamiento de contenedores. Debido a fallencias presentadas en el pavimento, la sociedad portuaria a ha reemplazado algunas losas puntuales.</p>
Patio especializado contenedores

- Con relación al estado de la infraestructura, se recomienda a la interventoría solicitar de manera permanente al concesionario intervención a las deficiencias en el pavimento, principalmente causadas por fatiga, ya que estas han originado baches puntuales en la terminal portuaria que pueden afectar de manera negativa la operación.

1. Con relación al estado de la infraestructura del puerto, se recomienda a la interventoría solicitar de manera permanente al concesionario intervención a las deficiencias en el pavimento, principalmente causadas por fatiga, ya que estas han originado baches puntuales en la terminal portuaria que pueden afectar de manera negativa la operación.

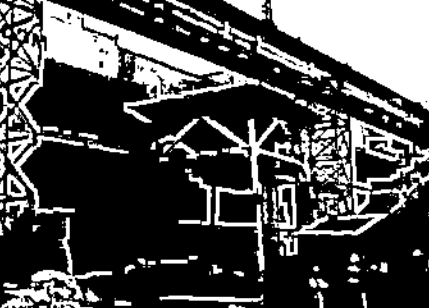
<p>Es un patio a cielo abierto, con un área de 0.7ha, sin cerramiento continuo al muelle No. 10.</p>

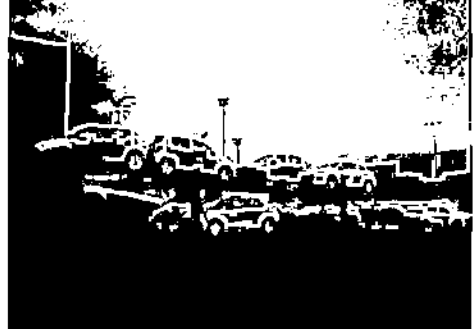
<p>Tiene un área de aproximadamente 1.6ha, en la que el pavimento se compone de material granular compactado. Se evidenciaron fallas en el pavimento.</p>
Bodega 12B

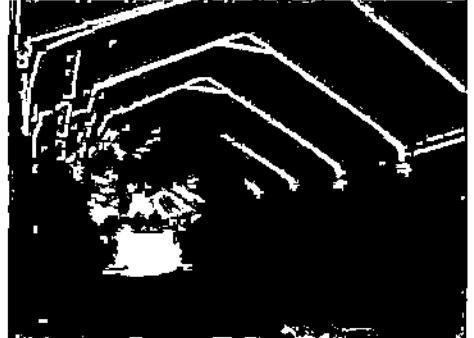
<p>El cambio de cubierta fue una actividad imputada al plan bienal 2013-2014, lo que aumentó su volumen para mayor almacenamiento de grano.</p>
Edificio puerta raymond

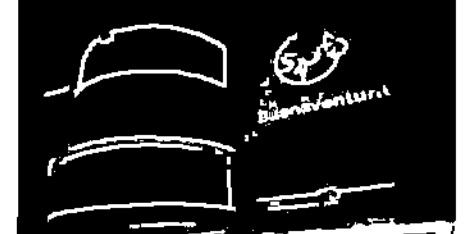
<p>Acceso occidental de la sociedad portuaria. Es una edificación con muros pintados, piso en baldosa y cubierta en losa de concreto. Área en planta de 314m².</p>

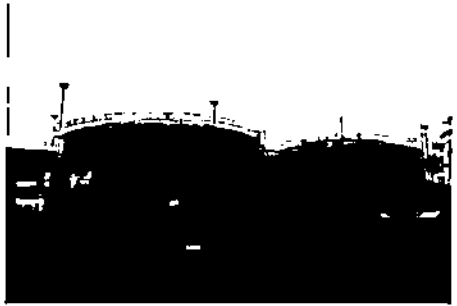
Ítem	Registro fotográfico	Observación
Área CIAMSA

<p>Los tanques almacenan melaza. Según el inventario actualizado de la interventoría a marzo de 2017, dadas las expectativas del volumen de melaza a exportar, en el plan maestro de desarrollo del terminal se tiene previsto la demolición y retiro de estos tanques para habilitar este sector en un subterminal especializado en contenedores.</p>
Autoridades Portuarias

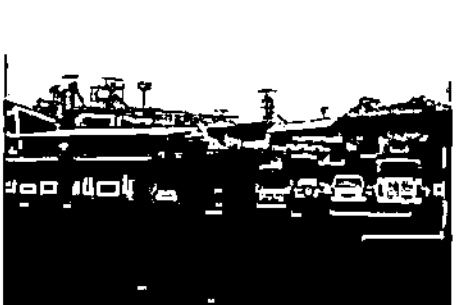
<p>Cuenta con un área de 456m². Es una edificación con muros pintados, pisos en baldosa y cubierta en teja.</p>
Caseta control acceso Pekin

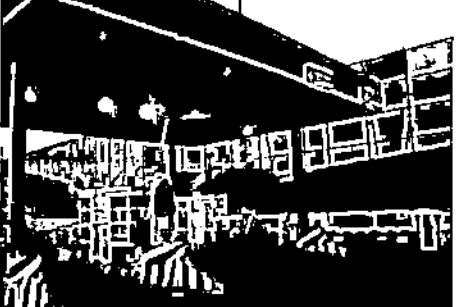
<p>Acceso oriental a la sociedad portuaria. Cuenta con un área de aproximadamente 108m². El acceso conecta con la red férrea del pacífico.</p>
Tanque elevado

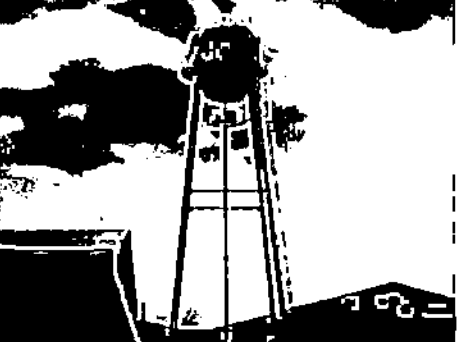
<p>Tanque elevado soportado por estructura metálica. Se encuentra en proximidades al edificio raymond, en el sector occidental de la sociedad portuaria. Área en planta de 20m².</p>

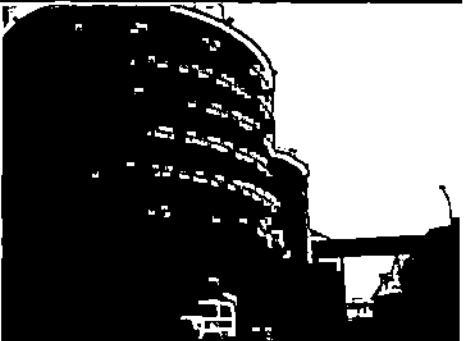
Patio a cielo abierto contiguo a los muelles No. 11 y No. 12. Área total de aproximadamente 2.76ha en la que se disponen los silos.

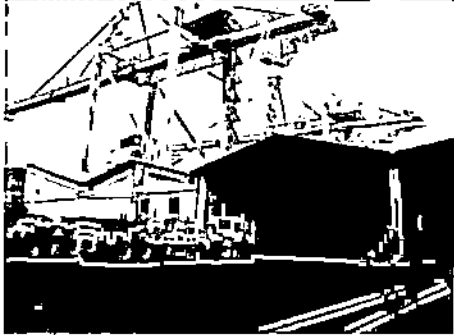
<p>Se proyecta demoler para ampliar el área disponible para contenedores.</p>
Bodega 9 (recortada)

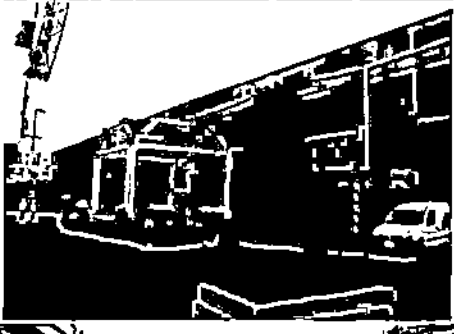
<p>Contigua al muelle No. 9. Tiene un área de 6390m². Tiene un piso con losas en concreto hidráulico, muros pintados y cubierta galvanizada trapezoidal.</p>
Bodega 12A

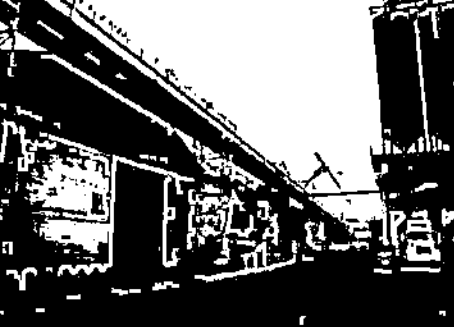
<p>Localizada en la zona donde se disponen los silos. Cuenta con piso en concreto hidráulico y tiene un área de 0.3ha. Se recomienda mantenimiento a las fachadas.</p>

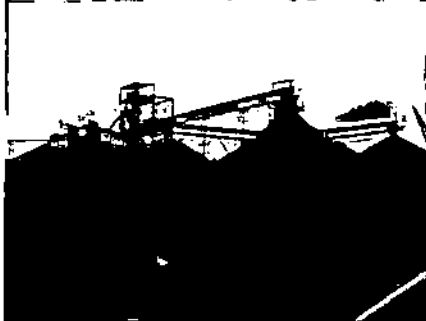
<p>A 2012 reportaba una capacidad de 17700 ton; sin embargo, a 2016 cinco (5) silos (1,2,3,6 y 7) han tenido un incremento de capacidad, lo que da una capacidad total de 18700 ton.</p>

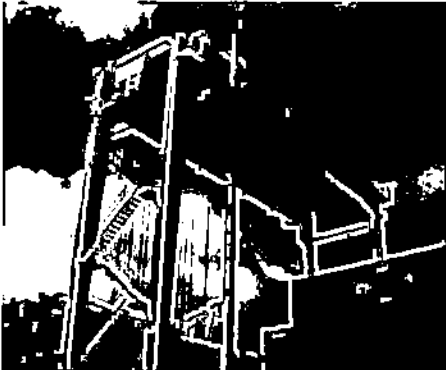
Ítem	Registro fotográfico	Observación
Grúas RTG

Doce (12) grúas RTG adquiridas antes de 2012, las veinte (20) restantes entre 2012 y 2016.
Montacargas y/o elevadores

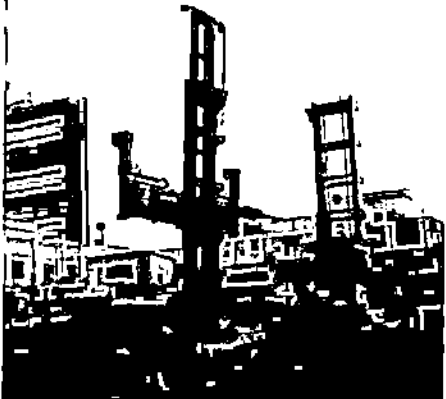
Cuenta con diecinueve (19) montacargas y/o elevadores imputados al plan de inversión. Dieciséis (16) adquiridos antes de febrero de 2012 y tres (3), entre 2012 y 2016.
Reach stakers

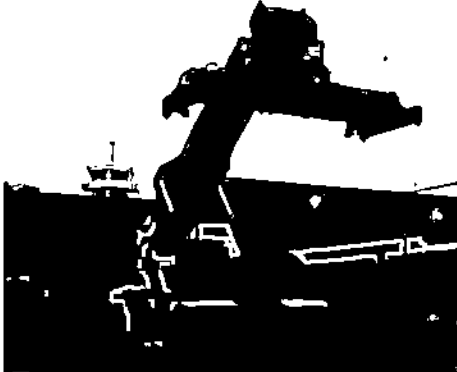
Se cuenta con once (11) reach stakers funcionales adquiridos antes de 2012.
Tractores de terminal

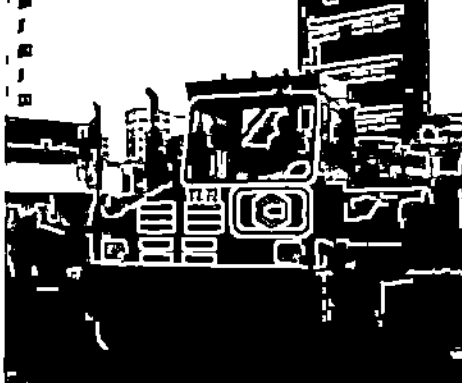
Veinticuatro (24) tractores de terminal adquiridos antes de 2012, y veinticuatro (24), entre 2012 y 2016, para un total de cuarenta y ocho (48).

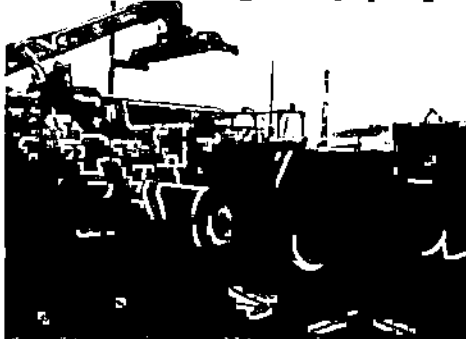
<p>Treinta y seis (36) plataformas con capacidad entre 60 ton y 65 ton. Doce (12) de ellas adquiridas antes de 2012.</p>
Spraders

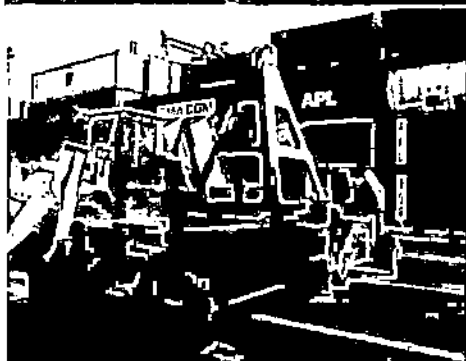
<p>Son elevadores de contenedores. La sociedad portuaria cuenta con tres (3) atribuibles a la concesión.</p>
Plantas eléctricas

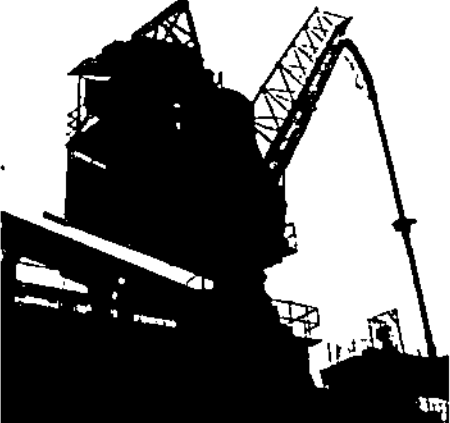
Maquina especializada para descargar carga de los buques en adecuadas condiciones, adquirida antes de 2012. La sociedad portuaria cuenta con dos (2).

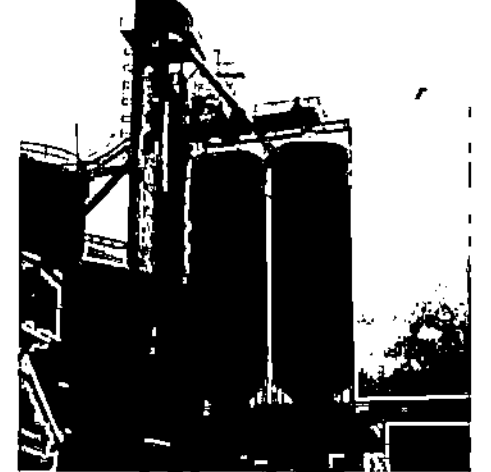
Se cuenta con tres (3) elevadores con embudo para productos a granel.
Elevador de cangilones sistema de entrega opp

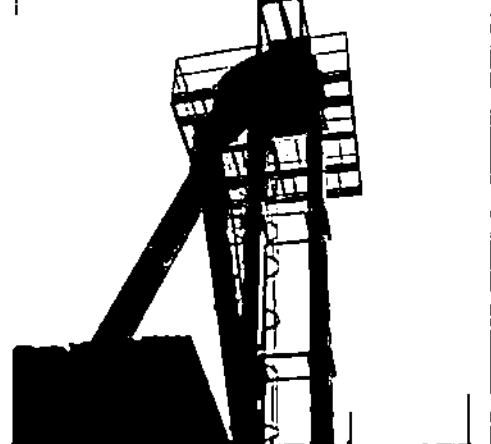
La sociedad portuaria cuenta con cuatro (4) elevadores de cangilones sistema de recibo opp.

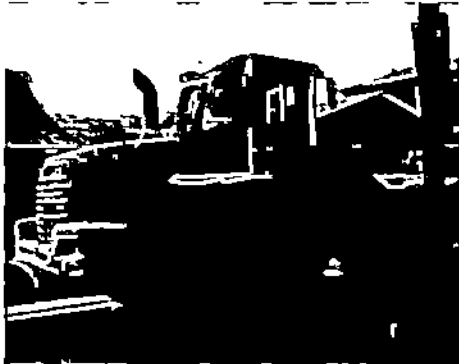
<p>Dos (2) cargadores articulados de 4m³ se han adquirido entre 2012 y 2016.</p>
Defensas 125 ton
