**ASUNTO:** Informe de seguimiento a las funciones públicas de supervisión e interventoría asociadas al proyecto de concesión vial, Zipaquirá – Palenque (PEI 34)

# INFORME DE AUDITORÍA

Informe de seguimiento a las funciones públicas de supervisión y de interventoría asociadas al proyecto carretero Zipaquirá - Palenque (PEI 34)

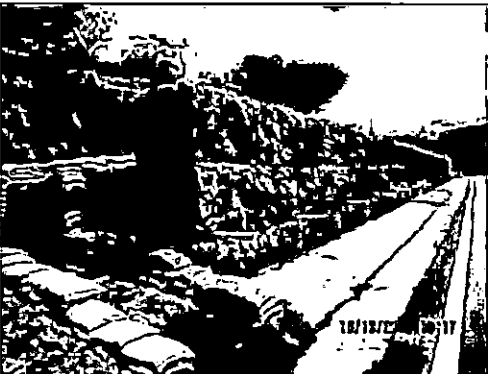
<p>Valla informativa con logo de la ANI</p>	<p>Servicios brindados en el CCO de Saboyá</p>
<p>Foto 3. Punto Crítico No. 1 - PR 79+280</p>

<p>Gavión tipo caja de 3 bloques de altura y sistema de drenaje</p>	<p>Construcción de pantalla y muro cabezal, a partir de caisson anclados</p>
<p>Foto 5. Punto Crítico No. 3 - PR 84+200</p>

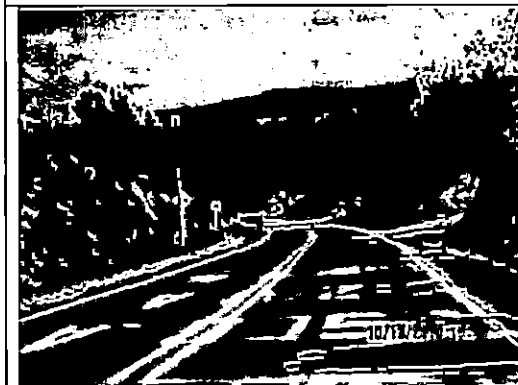
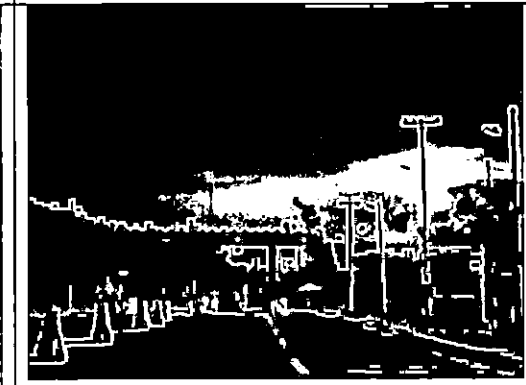
Foto 9. Sector de Zipaquirá - Barbosa	Foto 10. Sector de Zipaquirá - Barbosa

- **IP Zipaquirá – Barbosa:** Es una iniciativa liderada por el Grupo Solarte y sus empresas afiliadas, la cual se encuentra en etapa de prefactibilidad y de acuerdo a lo informado por el equipo de supervisión, está descartada. Abarca aproximadamente 145 km del corredor vial existente, dentro de los cuales se tiene considerado dentro del alcance la construcción de la segunda calzada entre Zipaquirá y Chiquinquirá, correr el peaje de Casablanca con el fin de abarcar mayor tráfico que se moviliza en la zona de Ubaté y Cogua ya que se ubican grandes fábricas ladrilleras, y realizar rehabilitación en tramos de fisuramiento considerable en el pavimento.

Levantamiento de cunetas con sección en "V"	Peaje Casablanca

De acuerdo a lo evidenciado en visita al proyecto, se recomienda a la Vicepresidencia de Estructuración incluir como actividades prioritarias la intervención de accesos al corredor y levantamiento de cunetas principalmente en donde se presentan curvas pronunciadas, de tal manera que se cuente con berma – cuneta que disminuya la probabilidad de accidentes en la vía. De igual forma, implementar mecanismos que generen interés de empresas privadas sobre el proyecto, de tal manera que se inicie nuevamente una revisión documental y se lleve a final término la concesión de dicho tramo.

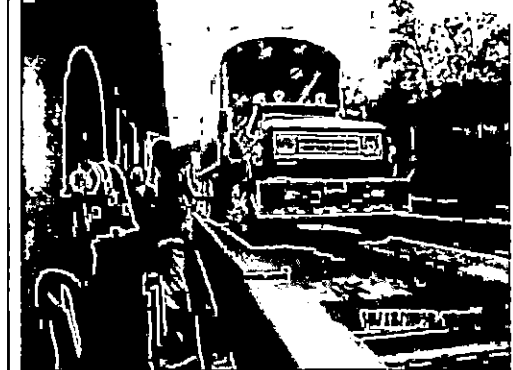
Foto 15. Báscula fija Saboyá	Foto 16. Báscula fija Saboyá

En visita se verificó el procedimiento que se realiza en la báscula fija en Saboyá, en donde se cuenta con comunicación con la Policía de Carreteras para la aplicación de comparendos, en caso de que se presenten sobrepesos, al igual que toda la instrumentación y equipo requerido para tal fin.

Pesaje de vehículos de carga	Certificado de calibración de la báscula
