ASUNTO: Informe de Seguimiento a las funciones públicas de supervisión y de interventoría asociadas al proyecto carretero Concesión Zona Metropolitana de Bucaramanga - ZMB (PEI 35)

INFORME DE AUDITORÍA

Informe de Seguimiento a las funciones públicas de
supervisión y de Interventoría asociadas al proyecto
carretero Concesión Zona Metropolitana de Bucaramanga
(PEI 35)

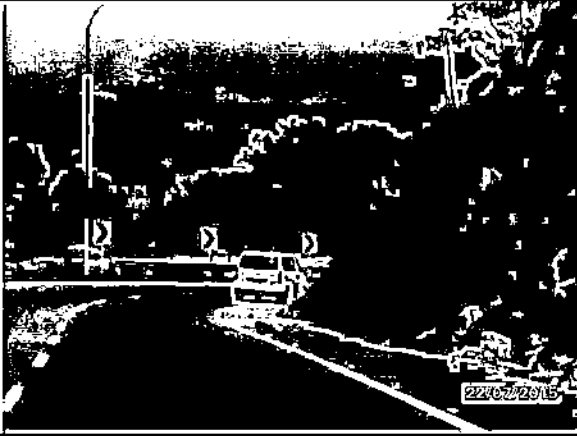
Foto 1. Estado general del corredor	Foto 2. Obras en ejecución

<p>Derrumbes y cunetas tapadas en varios tramos del proyecto, sin atención adecuada.</p>	<p>Obras inconclusas del trayecto 6, señalización en mal estado e inadecuada.</p>

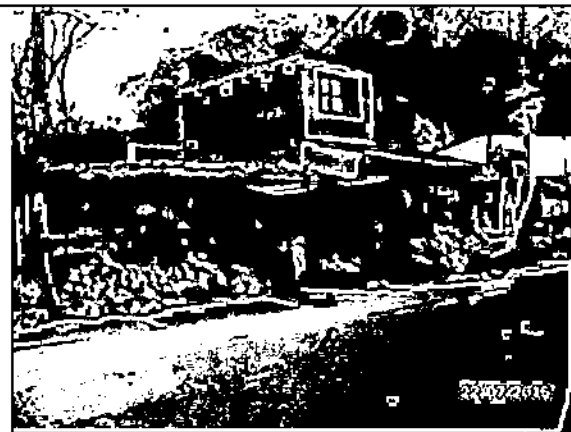
Foto 4. Fruteros a trasladar

Fruteros en zona de carretera cercana al municipio de Lebrija.

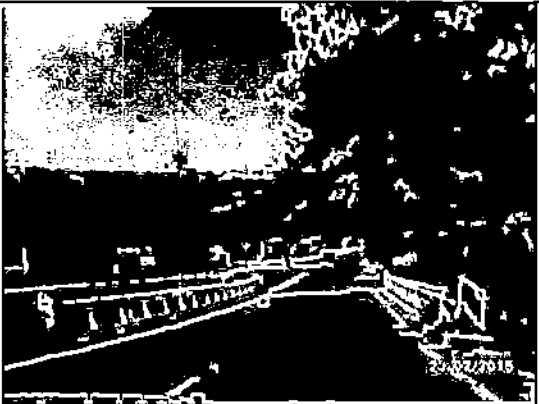
Foto 13. Estado de demarcación tramo 6	Foto 14. Estado de demarcación tramo 6

Los avances constructivos del proyecto son muy escasos por cuenta en gran medida por la gestión predial pendiente por adelantar sobre todo en tramo 6 y 7, sin embargo en las actividades que se adelantan es claro y evidente que el concesionario no lleva a cabo las labores con los elementos y mecanismos de seguridad necesarios, adicional a esto la señalización en los sitios de obra es escasa y no obedece a lo que debe atenderse en el Manual de Señalización de Vías del Ministerio de Transporte, en todo lo referente al Capítulo 4. Se evidencian las solicitudes y recomendaciones de la interventoría para este particular; sin embargo, es muy clara la falta de señalización vertical y demarcación horizontal a lo largo del corredor.

Ausencia de demarcación y señalización vertical	Ausencia de demarcación y señalización vertical

Se sugiere realizar de manera más frecuente la demarcación a lo largo del corredor sobre todo en los peajes, zonas de báscula y curvas en general ya que denotan desgaste intenso, debido a que se encuentran con ausencia parcial o total de pintura reflectiva; si bien el proyecto no mantiene una buena señalización es necesario que por lo menos la señalización que esté sea en buen estado para complementar este aspecto a fin de mejorar las condiciones de seguridad vial especialmente en el tránsito nocturno.

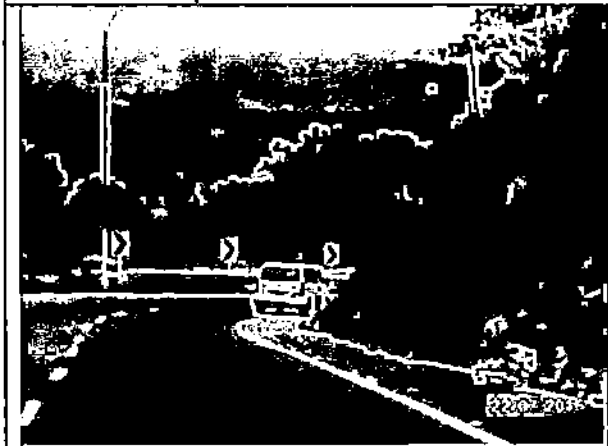
Foto 21. Fallas por no recubrimiento de taludes	Foto 22. Suciedad en la vía

<p>Taludes con desprendimiento que recubren la cuneta. Tramo 1.</p>	<p>Desprendimiento de talud y basuras en el corredor, tramo 6.</p>

Es notorio también la falta de tratamiento a los taludes en gran parte del corredor, el desprendimiento de material de manera constante se reviste en una clara inseguridad para los usuarios del corredor, adicional a esto la falta de atención en los tiempos previstos para la remoción de estos perjudica de mayor manera la operación de la vía, estas actividades son de suma importancia debido a la topografía del corredor, además del constante desprendimiento de material por falta de empradización en todos los sitios de corte que presentan dicha falencia.
