ASUNTO: Informe de Seguimiento a las funciones públicas de supervisión y de interventoría asociadas al proyecto carretero Concesión Ruta Caribe (PEI 36)

INFORME DE AUDITORÍA

Informe de Seguimiento a las funciones públicas de supervisión y de Interventoría asociadas al proyecto carretero Ruta Caribe (PEI 36)

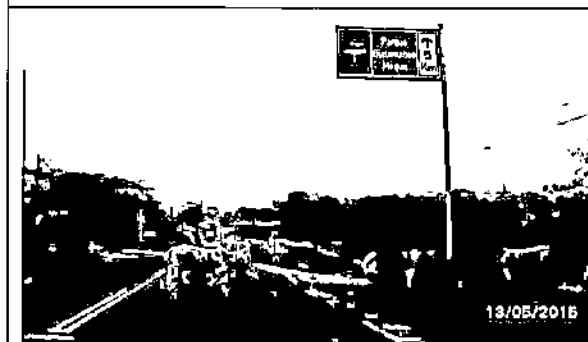
Se evidencia una alta accidentalidad en las zonas aledañas al proyecto, si bien se vienen ejecutando varios puentes peatonales a lo largo del corredor vial, la comunidad no los utiliza y pasa la vía sin mayor cuidado, lo que ha ocasionado un alto grado de accidentalidad; de la misma manera, las motos y mototaxis-híbridos en pasos urbanos, generan un alto grado de imprudencia que ha derivado en que sean zonas de gran peligro las inmediaciones de los corregimientos en todo el proyecto.

Foto 5. Posibilidad de accidentalidad por animales en la vía.	Foto 6. Imprudencia en tramos bidireccionales.

Paso de animales en la vía, quedando en el nuevo separador.	Mototaxismo-híbridos, paso urbano Santo Tomas

Los planteamientos dados en las auditorías de seguridad vial deben ser de importante seguimiento por parte de la interventoría, a fin de corregir a corto, mediano y largo plazo; en este caso, inciden de gran manera las estrategias de cultura vial a las que se pueda acoger la concesionaria como servicio de buena operación de la vía.

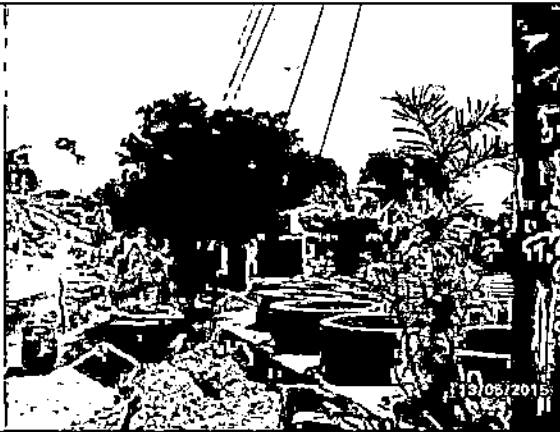
Por cuenta de pasar por algunos sectores urbanos como el municipio de Turbaco, se deben llevar a cabo obras de redes de servicios públicos, las cuales impiden un avance más rápido en el corredor; también las redes húmedas y secas que se vienen encontrando, son temas a tener en cuenta por ser agentes externos de afectación al proyecto.

<p>Foto 7. Obras de redes de servicios</p>

<p>Construcción de redes de servicio en el paso urbano del municipio de Turbaco</p>	<p>Paso por el nuevo puente Gambote, obra del Fondo de Adaptación.</p>

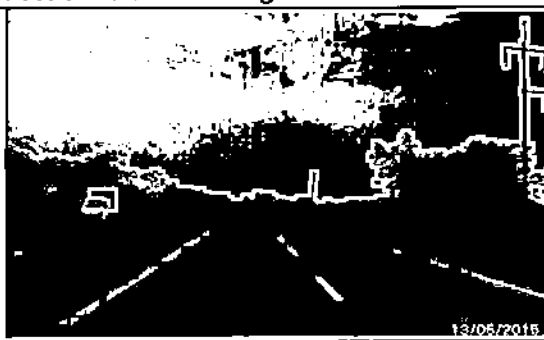
Una vez realizado el recorrido por todo el corredor vial se denota un buen estado en general del corredor; sin embargo, ya se percibe el desgaste en sitios puntuales lo cual ha evidenciado que el concesionario tenga que hacer mantenimientos correctivos en sitios donde el pavimento aparece con diferentes tipos de fatigas y fallas.

<p>Foto 9. Variante Cartagena</p>

<p>Estado óptimo de la vía.</p>	<p>Buen nivel de servicio.</p>

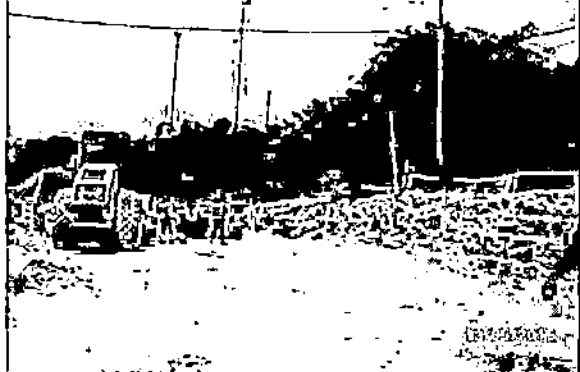
Para el tramo Cartagena – Turbaco – Arjona se tiene un avance de 8.89%, si bien parece ser bajo; se evidencia este porcentaje por cuenta de algunas entregas pendientes de predios a lo largo del corredor, de igual manera la activación de varios frentes de trabajo que puedan aumentar el ritmo de construcción, vale la pena recalcar que las metas son medidas una vez se tienen los tramos con carpeta asfáltica, lo cual evidencia que acá no se están midiendo avances significativos que se vienen realizando por cuenta de toda la estructura de pavimento que requiere la conformación de la vía, de esta manera en el segundo semestre del año el avance de un mes a otro será drástico por la colocación de carpeta asfáltica, para lo cual quedarán pendientes temas de señalización y conformación general de la vía.

<p>Foto 11. Ampliación Turbaco</p>	<p>Foto 12. Ampliación Turbaco</p>

<p>Compactación de material.</p>	<p>Trabajos de pilotaje para muros de contención</p>
