ASUNTO: Informe de seguimiento a las funciones públicas de supervisión e interventoría asociadas al proyecto carretero Ruta Caribe (PEI 36)

INFORME DE AUDITORÍA

Informe de seguimiento a las funciones públicas de
supervisión y de interventoría asociadas al proyecto carretero
Ruta Caribe (PEI 36)

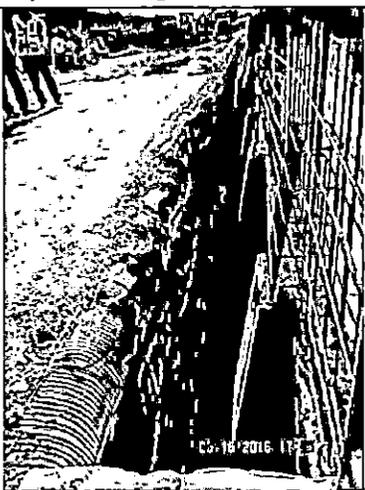
Foto 3. Trayecto Cartagena – Turbaco - Arjona	Foto 4. Trayecto Cartagena – Turbaco - Arjona

- Alcance Básico:
 - Trayecto 1: Se tiene programada la construcción de 24.32 km de doble calzada, y a mayo de 2016 se reporta un avance ponderado de 94.76%, lo que equivale a 23.05 km de la meta. Aquí es importante aclarar que el avance se mide en función de la colocación de carpeta y la construcción de muros.

Construcción de muros en tierra	Construcción de vía de acceso
Foto 5. Trayecto Cartagena – Turbaco - Arjona	Foto 6. Trayecto Cartagena – Turbaco - Arjona

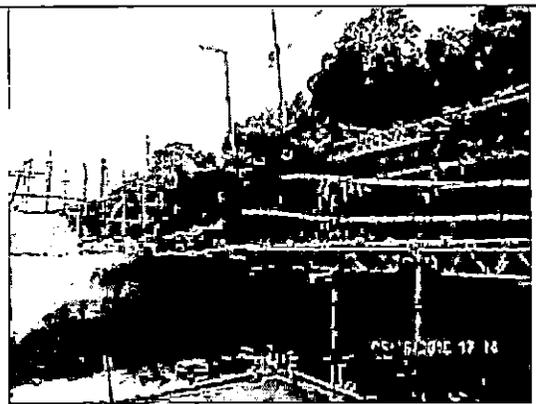
Construcción de viaducto	Pavimentación en zona urbana

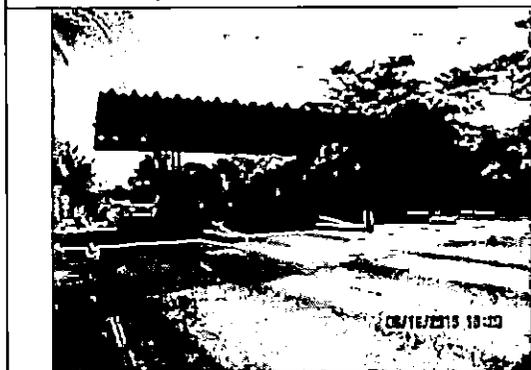
Foto 13. Trayecto Barranquilla - Sabanalarga

- o Trayecto 9 – Adicional 1: Se tiene programada la reubicación de las instalaciones de peaje denominada Galapa, la cual constará de 8 carriles y 10 casetas. Es importante mencionar que la Alcaldía de Baranoa se opone a esta construcción y ha solicitado a la ANI que se cambie de sitio, o permita tarifas diferenciales para los pobladores de la zona; sin embargo, se verifica que el concesionario realizó oportunamente la socialización de la obra y explicó las tarifas finales del peaje, al igual que gestionó la adquisición de los 8 predios requeridos, de los cuales 5 ya están liberados y 3 están en proceso de expropiación.

Peaje de Galapa actual

Por tal motivo, es necesario que la ANI tome una decisión y se llegue a un acuerdo con la Alcaldía de Baranoa, considerando que ya se tienen los predios adquiridos y se modificó la licencia ambiental para su construcción; como también, se afectaría el modelo financiero, lo que podría ocasionar un desbalance en el proyecto.

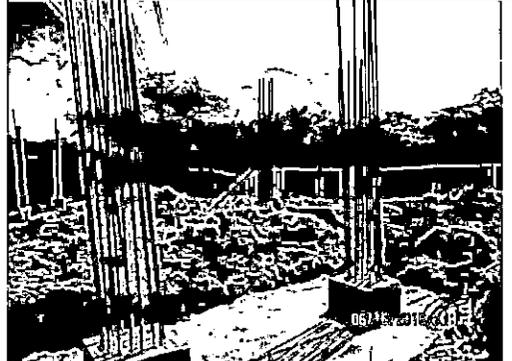
Foto 21. Puente peatonal Concord (6%)	Foto 22. Puente peatonal PIMSA (63%)

<p>Traslado de redes de tensión y agua. Construcción de pilas.</p>	<p>Construcción de rampas de acceso y obras de drenaje</p>
Foto 23. Puente peatonal Asomenores (99%)	Foto 24. Puente peatonal Limonar (73%)

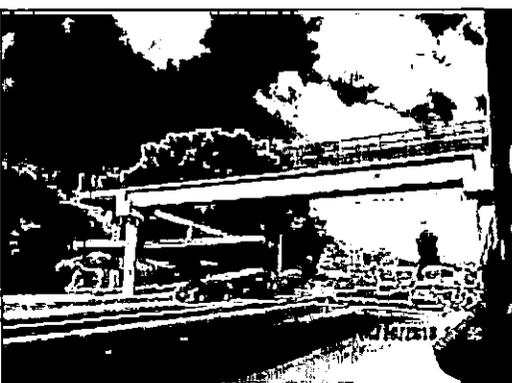
<p>Falta detalles de urbanismo</p>	<p>Falta el izaje de la viga prefabricada</p>
Foto 25. Puente peatonal SENA (91%)

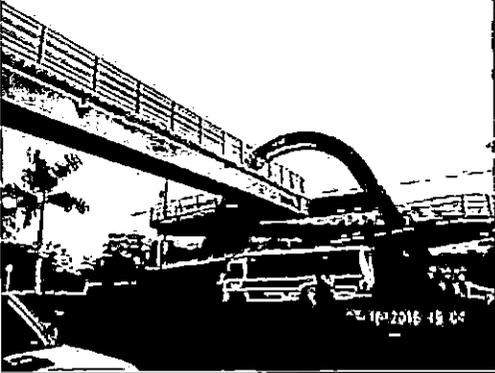
<p>Faltan detalles de urbanismo y acceso a las rampas</p>

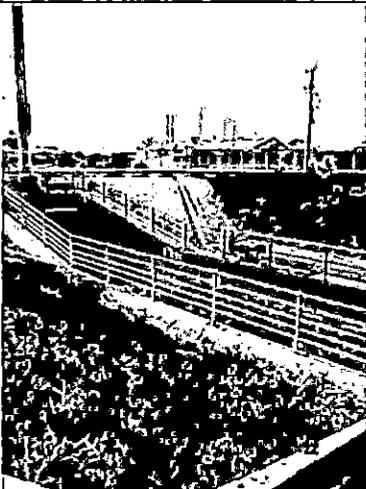
<p>Estructura en buen estado, aunque se observa acopios de basuras</p>	<p>Rehabilitación de calzada al 100%</p>
<p>Foto 41. Adicional 2 Intersecciones a nivel</p>	<p>Foto 42. Adicional 2 Intersecciones a nivel</p>

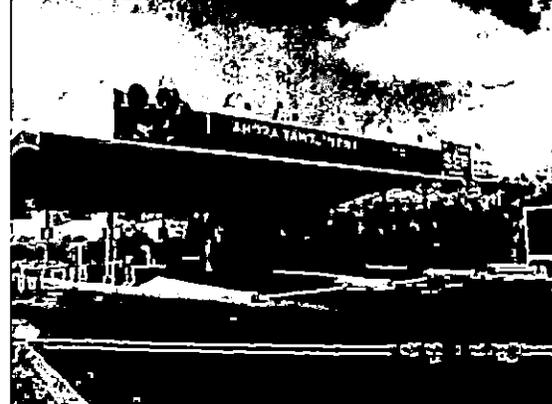
En la visita se verificó el funcionamiento del peaje Turbaco, el cual cuenta con 8 carriles cada una con cámaras de entrada y salida tanto de la concesión como de la interventoría, además de mecanismos de identificación de carros públicos (Ley 787 de 2002) y telepeaje en dos de sus carriles. Es importante resaltar que el peaje tiene implementado tarifas especiales, razón por cual el cobro va desde \$2.500 a \$7.000, además, se observa que el estado de la pintura y señalización en el

área aferente a las casetas es óptima, al igual que las condiciones del pavimento y muros de separación de los carriles.

Estado actual de la infraestructura del peaje	Cámaras de la interventoría en las oficinas administrativas del peaje
