ASUNTO: Entrega informe de Auditoría al proyecto vial Ruta Caribe.

INFORME DE AUDITORIA

Informe de Verificación del cumplimiento al seguimiento realizado por el supervisor e Interventoría a la concesión Vial Ruta Caribe, Plan de Evaluación Independiente (PEI) N° 36

CONCESION: RUTA CARIBE
CONTRATO N° 008 DE 2007
FECHA: MAYO 21-24 DE 2013

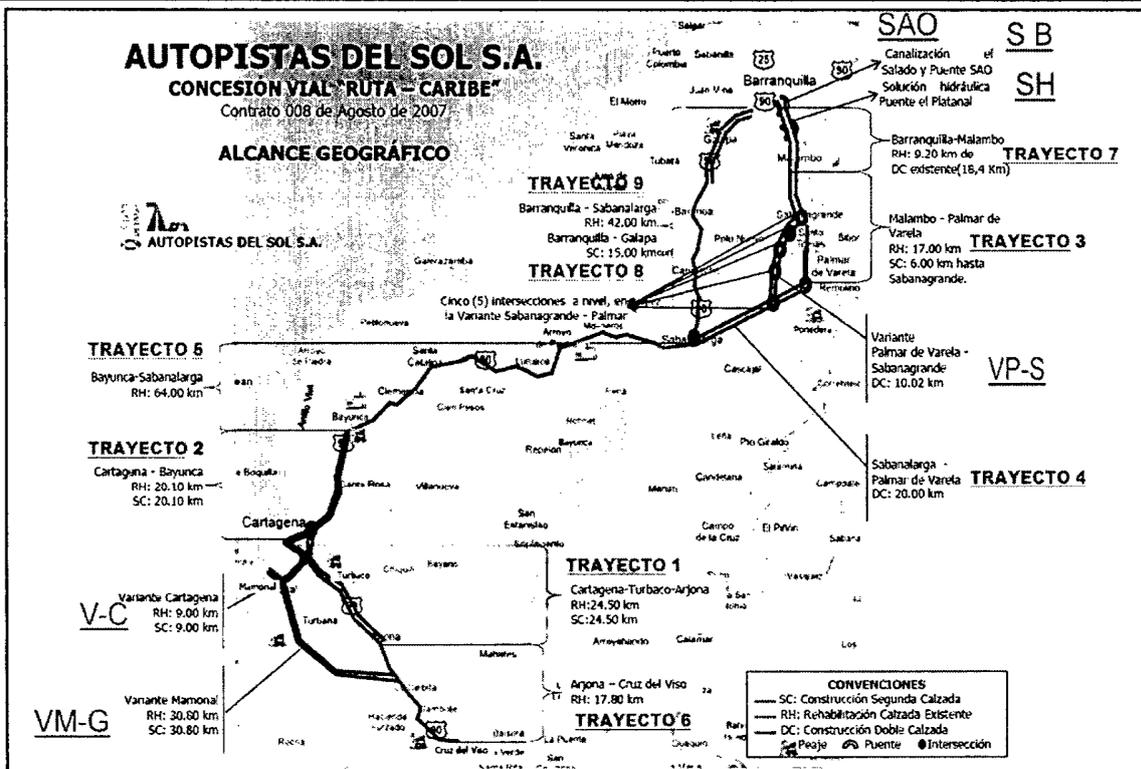
Mapa 1

DETALLE: Mapas y datos

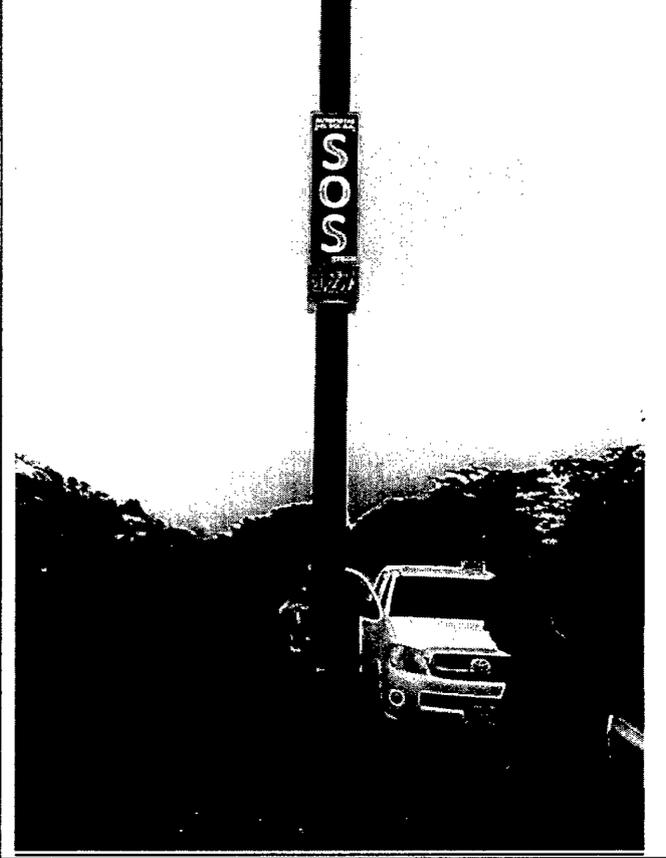
ITEM : Técnico	ITEM : Técnico
Foto 1	Foto 2

FECHA : Mayo de 2013	FECHA : Mayo de 2013
DETALLE: Revisión de Poste SOS número 127, el cual presento buen funcionamiento	DETALLE: Verificación de Instalaciones, donde se observa abandono en el mantenimiento que se le debe presentar.

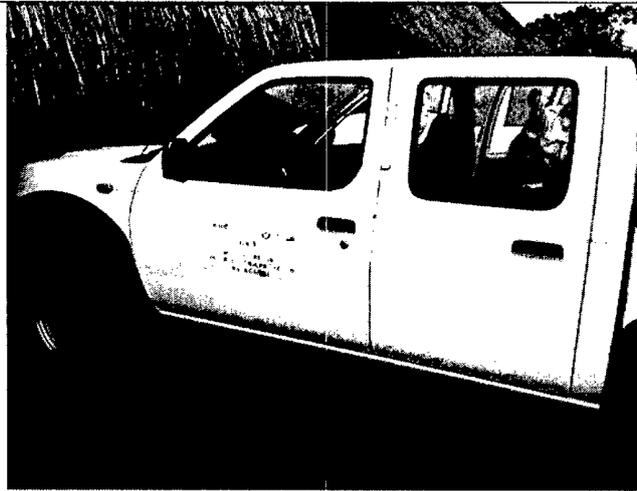
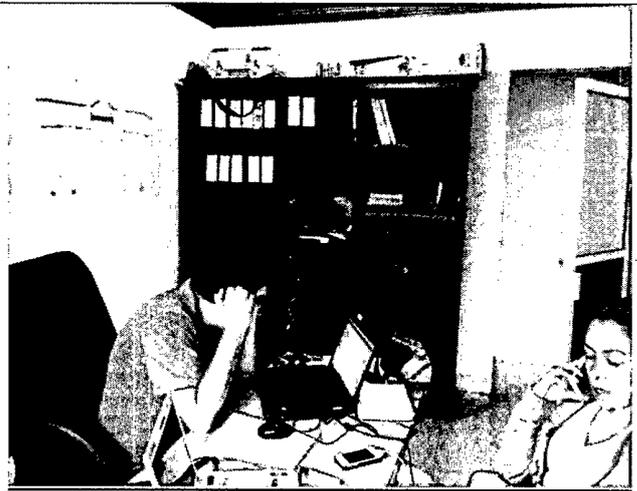
FOTO 3:

DETALLE: Verificación de equipo contractual de la interventoría como vehículos y oficina ubicada en la ciudad de Cartagena

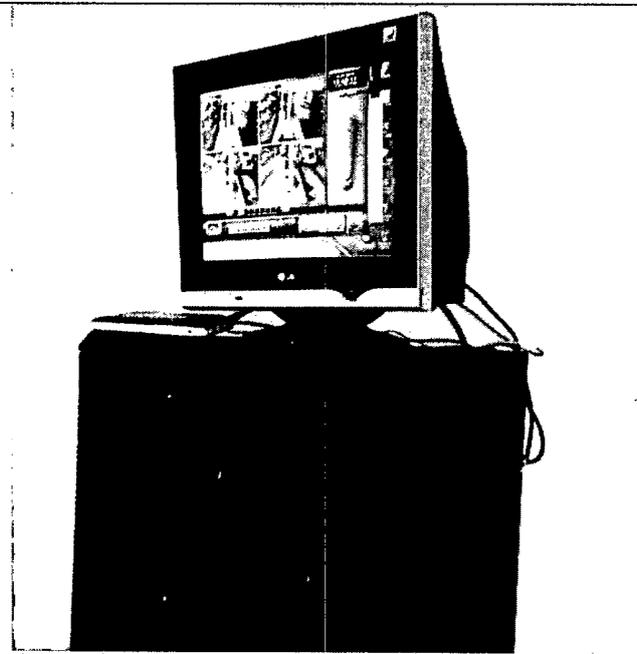
FOTO 5:

DETALLE: equipos de video, sincronizados con las de los equipos del concesionario, para la grabación de las 24 horas del día

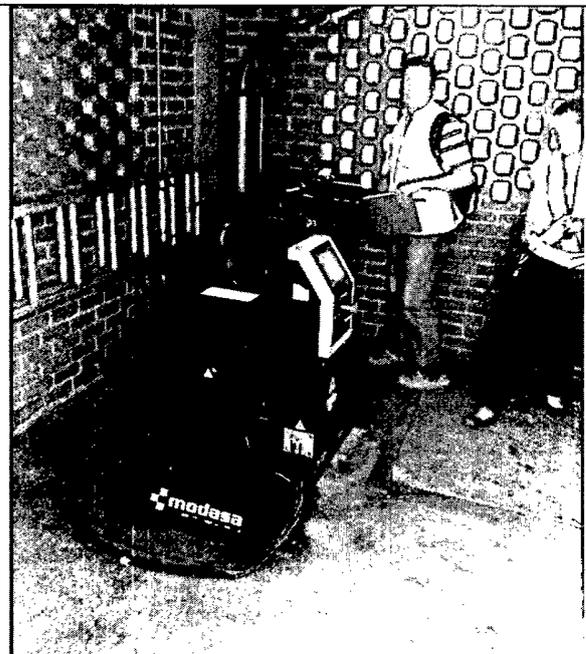
Foto 6:

DETALLE: Verificación de Planta en estación de peaje

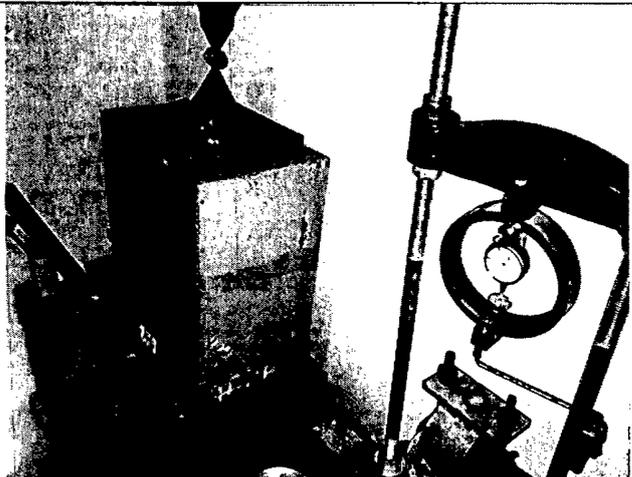
ITEM : Técnico	
FOTO 7:	Foto 8:

FECHA : Mayo de 2013	
DETALLE: Equipos de laboratorio de la interventoría para la realización de ensayos

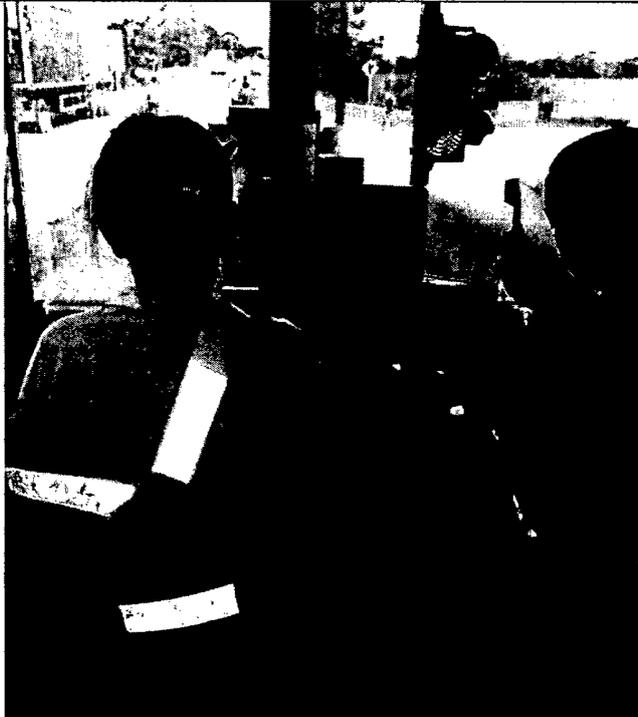
ITEM : Técnico	
FOTO 9:	Foto 10:

FECHA : Mayo de 2013	FECHA : Mayo de 2013
DETALLE: Arqueo en caseta de peaje	DETALLE: Verificación de Bascula. Se debe requerir al concesionario para realizar mantenimiento
