**ASUNTO:** Entrega informe de seguimiento a las funciones públicas del supervisor y la interventoría asociadas al proyecto carretero Concesión Sabana de Occidente (PEI 37).

**Informe de Seguimiento a las funciones públicas de  
supervisión y de Interventoría asociadas al proyecto  
carretero Concesión Sabana de Occidente (PEI 37)**

**2014**

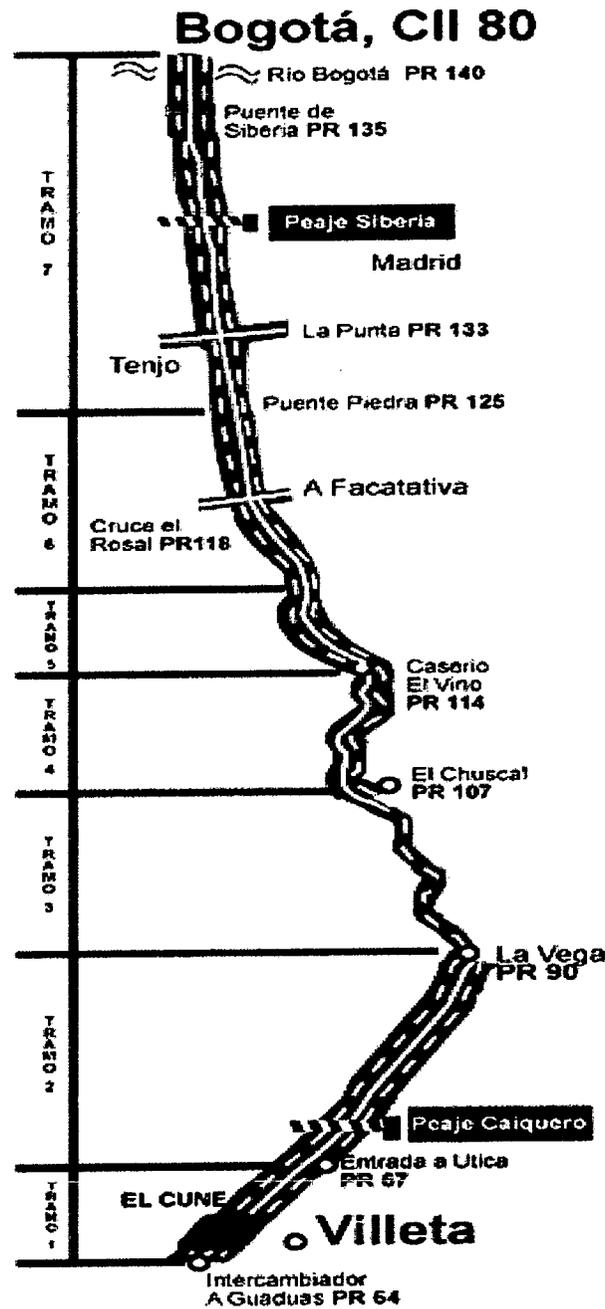
Esquema 1: Alcances físicos de la concesión

De esta información geográfica, se deriva que contractualmente el proyecto está compuesto por varios tramos definidos a saber:

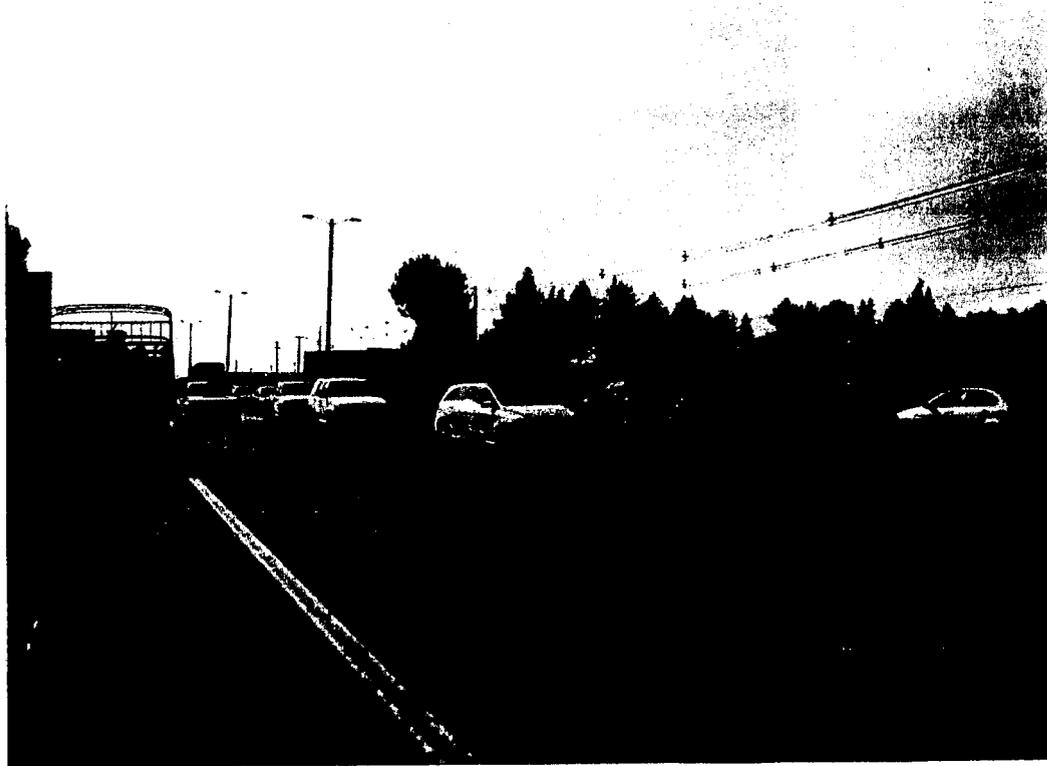
La situación anómala detectada a través de la Auditoría, se evidenció a pocos metros antes de la llegada al peaje Siberia, viniendo desde Bogotá, como se aprecia en la fotografía siguiente:

Como es apreciable en la fotografía anterior, se presenta un alto flujo vehicular que está realizando un giro en U, el cual no cuenta con las condiciones técnicas ni con la señalización de aproximación que a nivel reglamentario debe cumplir un giro de

estas características, más aún en un proyecto de doble calzada como el que aquí tenemos.

Por el momento, la situación encontrada debe dar una solución inmediata a la generación de un giro en 180 grados (en U) que a todas luces es inconveniente y peligroso para los mismos usuarios de la vía concesionada.

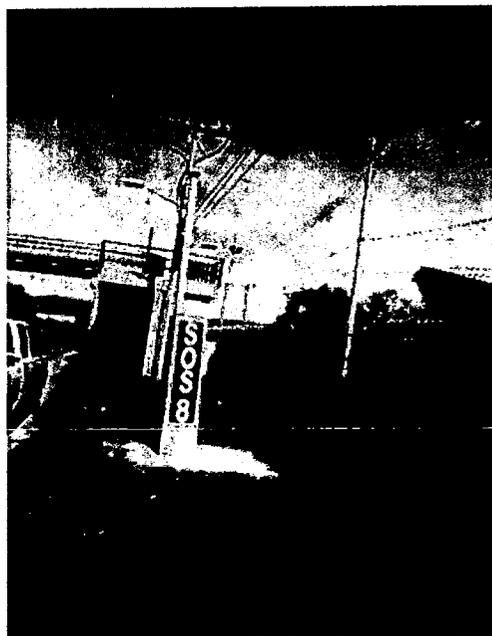
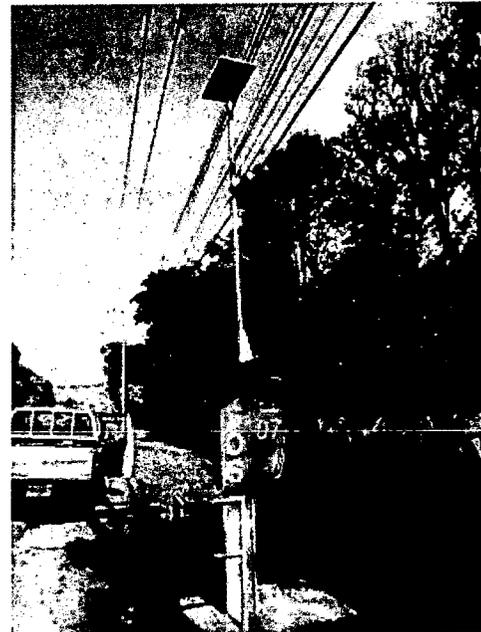
- Teniendo en cuenta las observaciones que la oficina de control interno realizó en la auditoría a éste mismo proyecto en el mes de mayo de 2013, referente a la necesidad de reemplazar los postes S.O.S. del tramo en doble calzada en operación, recomendación enfocada tanto a la infraestructura de cada poste, así como al sistema de comunicación instalado en cada uno de ellos, se evidenció en la presente auditoría que ya se están iniciando por parte del concesionario, los procesos de remplazo de estos elementos requeridos para la utilización por parte de los usuarios de la vía en los casos que se presenten accidentes o se requiera comunicación con el centro de control del proyecto. Según registros de la interventoría, esta labor de remplazo y actualización del sistema de comunicaciones de los postes de inició desde el mes de Julio del año 2013, 2 meses posterior a la generación del informe de la OCI donde en su momento dábamos como observación importante el inicio del remplazo de éstos elementos en bien del mismo proyecto y de los usuarios de la vía.

Se pudo constatar que la interventoría lleva un registro sistemático de los postes reemplazados. En el proceso de la auditoría, se realizaron verificaciones adicionales respecto de la calidad de la comunicación brindada en diferentes postes, en el sector comprendido entre el peaje de Siberia y el municipio del Rosal, escogidos de manera

aleatoria, y en donde se evidenciaron las condiciones satisfactorias de operación del sistema de sistema auditado.

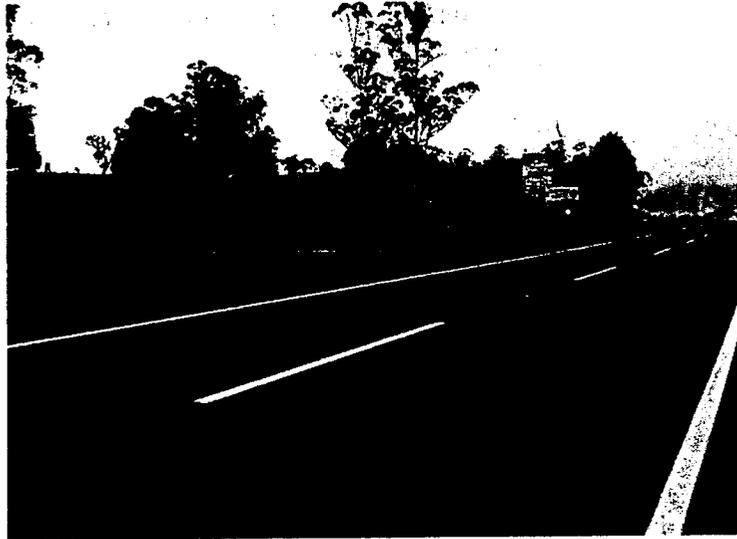
- Aspecto crítico de seguridad vial: es importante que la interventoría vigile y controle los asuntos que sobre las debilidades en seguridad vial se evidenciaron en los nuevos separadores centrales que se presentan en los sectores del tramo 3 que fueron colocados en operación hace 3 meses. En particular, se evidenciaron aspectos como los que se muestran en el siguiente registro fotográfico:

De las verificaciones que se realizaron con respecto a la altura del actual separador central en las zonas descritas, se encontró material de excavación extendido, con presencia de sobretamaños de material granular y con poca cobertura vegetal colocada por el concesionario. Es claro, que alturas de estos elementos de menos de 70 cms, no brindan la seguridad de que un vehículo que circule por la vía y que sufra de un posible desperfecto mecánico, no sobrepase este elemento e invada la calzada contraria. La situación pasa a ser aún más crítica, si se tienen en cuenta las pendientes longitudinales de la vía, que según diseños está del orden del 6 al 10 por ciento.

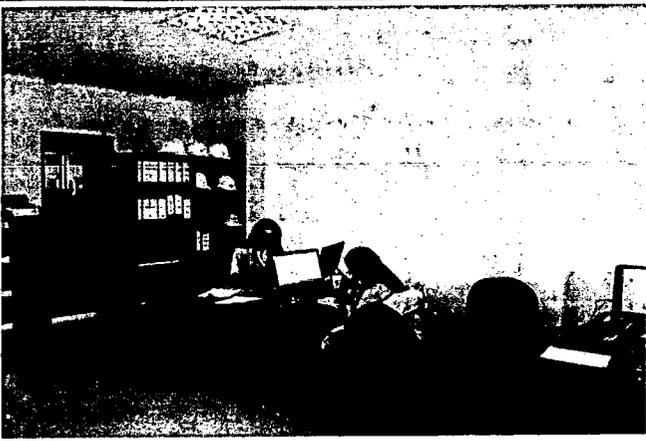
<b>Ítem:</b> Seguimiento durante Auditoría	
<b>Numero Foto</b>	1   Concesión Bogota - Villeta

<b>Fecha:</b>	12 y 13 de Febrero de 2014
<b>Detalle</b>	Instalaciones de la Interventoría en El Rosal, con distribución e insumos importantes para almacenar información relevante para las funciones diarias de seguimiento y control.

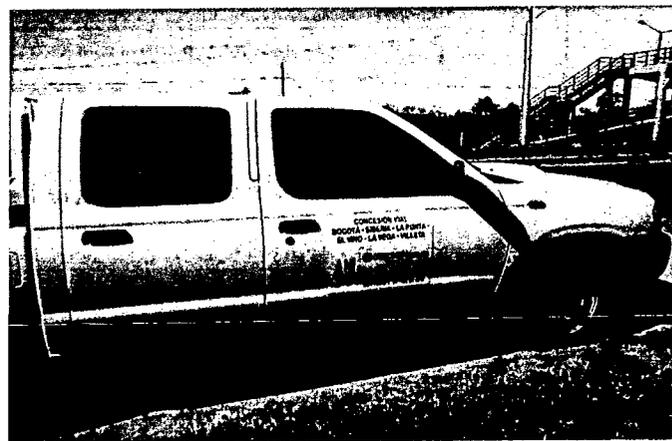
<b>Ítem:</b> Seguimiento durante Auditoría	
<b>Numero Foto</b>	4   Concesión Bogota - Villeta

<b>Fecha:</b>	12 y 13 de Febrero de 2014
<b>Detalle</b>	Vehículo de la Interventoría con la información del contrato y logotipo institucional de la ANI

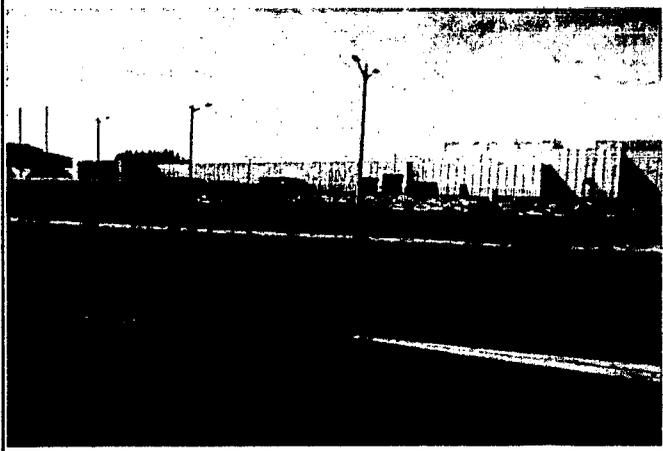
Ítem: Seguimiento durante Auditoría	
Numero Foto	6   Concesión Bogota - Villeta

Fecha:	12 y 13 de Febrero de 2014
Detalle	Características del parqueadero de la Siemens utilizado por vehiculos que ingresan diariamente a este sitio industrial

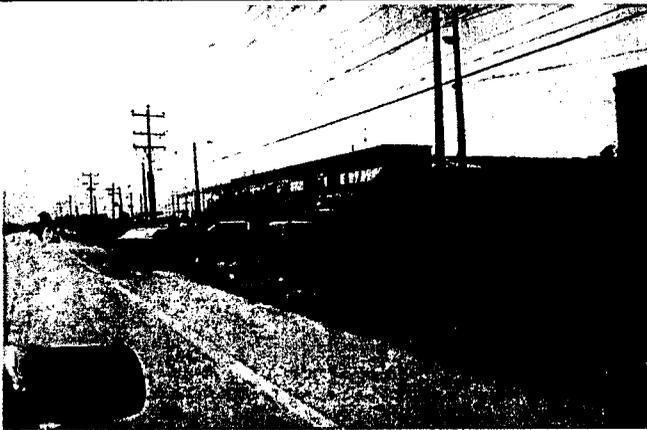
Ítem: Seguimiento durante Auditoría	
Numero Foto	7   Concesión Bogota - Villeta

Fecha:	12 y 13 de Febrero de 2014
Detalle	Acceso irregular a nivel de carril de entrada a los parques industriales de Bruselas y Milán.

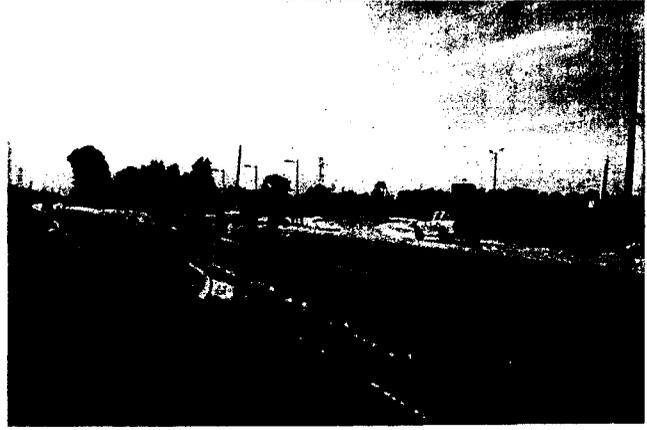
Ítem: Seguimiento durante Auditoría	
Numero Foto	8   Concesión Bogota - Villeta

Fecha:	12 y 13 de Febrero de 2014
Detalle	Detalle del retorno construido por la concesión (izquierda) con respecto al ingreso hasta el momento construido por el parque industrial Celta (Derecha)

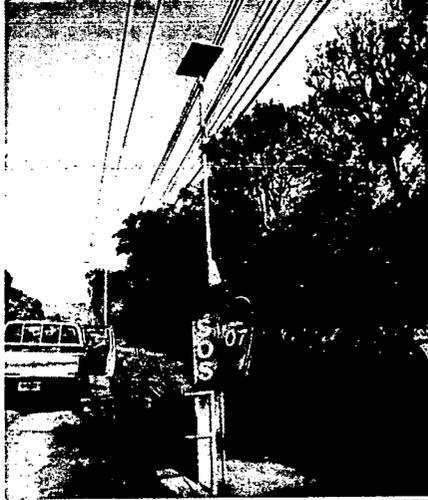
<b>Ítem:</b> Seguimiento durante Auditoría	
<b>Numero Foto</b>	10   Concesión Bogota - Villeta

<b>Fecha:</b>	12 y 13 de Febrero de 2014
<b>Detalle</b>	Detalle general de la infraestructura metálica de los nuevos postes S.O.S que el concesionario está reemplazando.

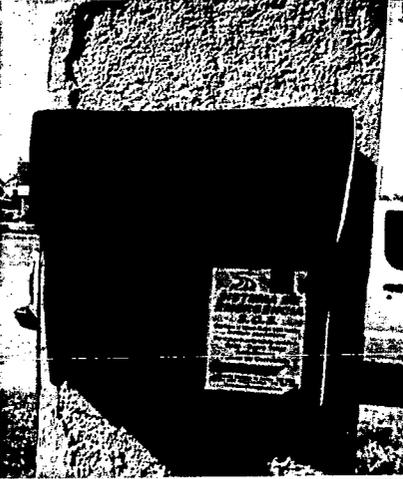
<b>Ítem:</b> Técnico	
<b>Numero Foto</b>	11   Seguimiento durante Auditoría

<b>Fecha:</b>	12 y 13 de Febrero de 2014
<b>Detalle</b>	Características del tablero de comunicación viejos ubicados en los postes S.O.S. que deben ser reemplazados por la concesión a lo largo del corredor vial concesionado.

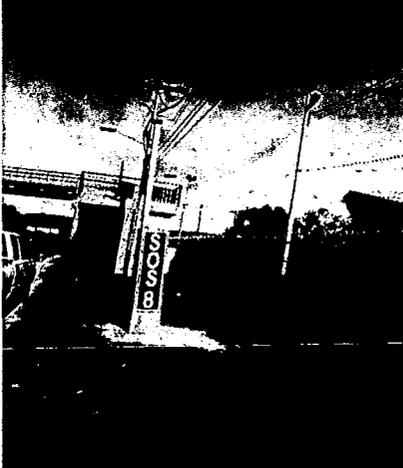
<b>Ítem:</b> Seguimiento durante Auditoría	
<b>Numero Foto</b>	12   Concesión Bogota - Villeta

<b>Fecha:</b>	12 y 13 de Febrero de 2014
<b>Detalle</b>	Detalle general de la infraestructura de los postes S.O.S colocados al inicio de la etapa de operacion de la concesión y que el concesionario está reemplazando.

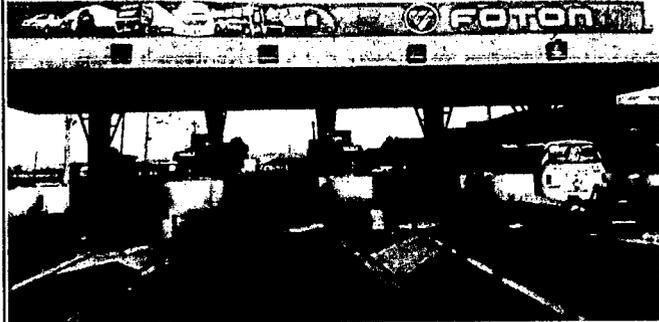
Ítem: Seguimiento durante Auditoría	
Numero Foto	13   Concesión Bogota - Villeta

Fecha:	12 y 13 de Febrero de 2014
Detalle	Publicidad inconveniente instalada en el sector del peaje de Siberia.

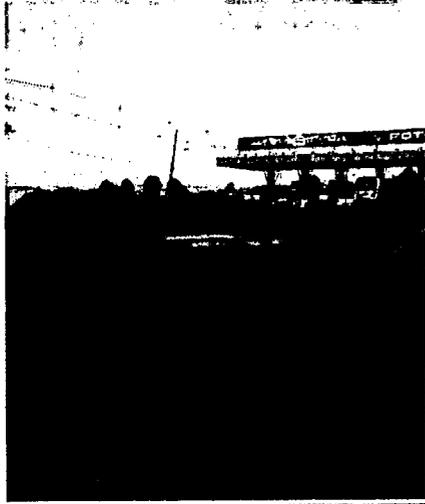
Ítem: Seguimiento durante Auditoría	
Numero Foto	14   Concesión Bogota - Villeta

Fecha:	12 y 13 de Febrero de 2014
Detalle	Detalles de seguridad vial que deben ser revaluados a la llegada del peaje Siberia, sentido Bogotá - Boogotá (reductores de velocidad o resaltos en pavimento necesarios)

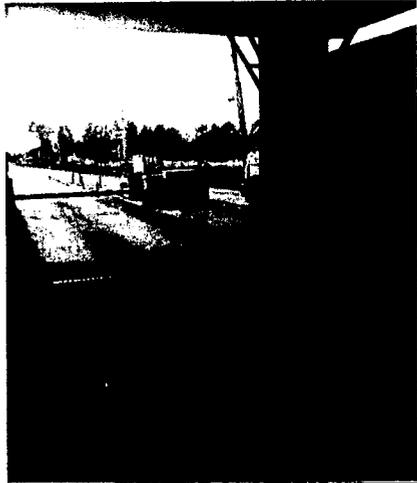
Ítem: Seguimiento durante Auditoría	
Numero Foto	15   Concesión Bogota - Villeta

Fecha:	12 y 13 de Febrero de 2014
Detalle	Demarcación necesaria de repintar en las zonas de pasos peatonales en el área del peaje.

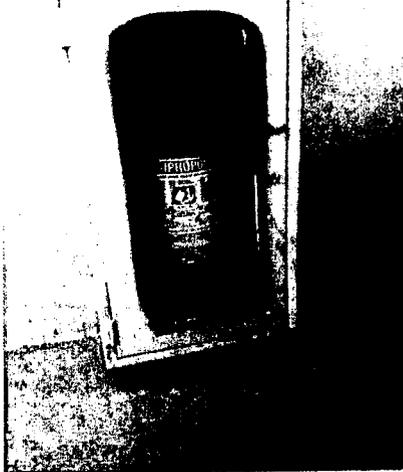
Ítem: Seguimiento durante Auditoría	
Numero Foto	16   Concesión Bogota - Villeta

Fecha:	12 y 13 de Febrero de 2014
Detalle	Características de extinguidores en sitios de peaje Siberia, cumpliendo con la vigencia de las recargas que fueron revisadas.

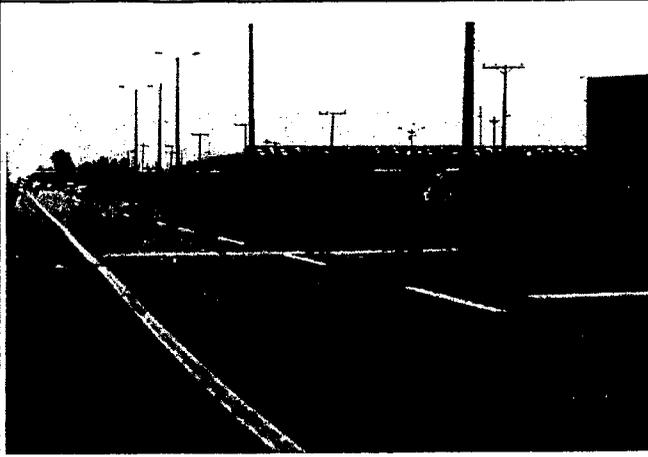
Ítem: Seguimiento durante Auditoría	
Numero Foto	17 Concesión Bogota - Villeta

Fecha:	12 y 13 de Febrero de 2014
Detalle	Señalización de aproximación escasa para los trabajadores que estaban trabajando en mantenimiento de zonas verdes del separador central

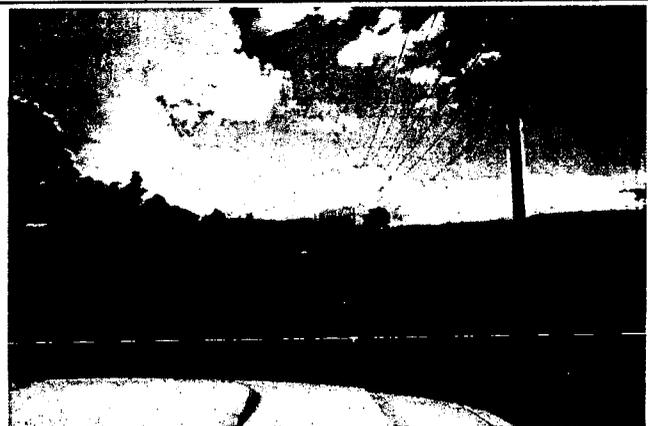
Ítem: Seguimiento durante Auditoría	
Numero Foto	19 Concesión Bogota - Villeta

Fecha:	12 y 13 de Febrero de 2014
Detalle	Señalización de aproximación a la zona de trabajos de mantenimiento rutinario

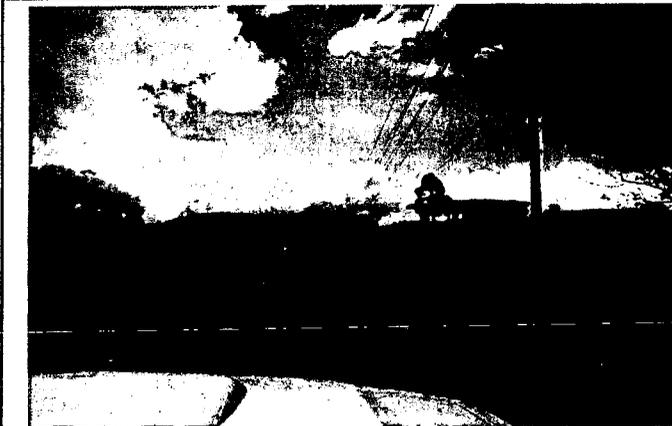
Ítem: Seguimiento durante Auditoría	
Numero Foto	20 Concesión Bogota - Villeta

Fecha:	12 y 13 de Febrero de 2014
Detalle	Sitio de parqueo provisional de maquinaria utilizada por la concesión, donde falta implementar señalización en la zona con las respectivas señales verticales preventivas que no estaban.

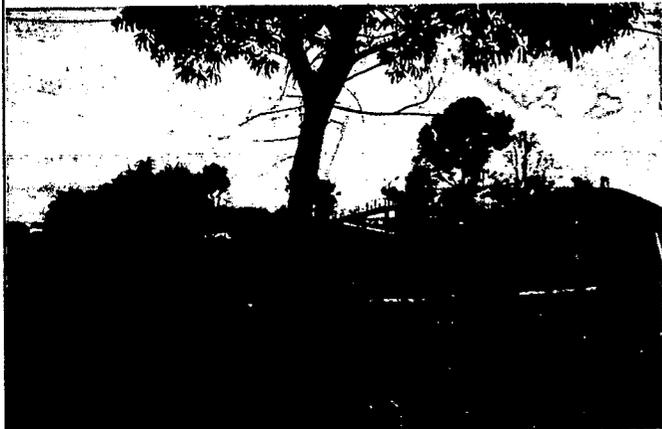
Ítem:		Seguimiento durante Auditoría	
Numero Foto	21	Concesión Bogota - Villeta

Fecha:		12 y 13 de Febrero de 2014	
Detalle	Zona de almacenamiento del concesionario de material de fresado asfáltico proveniente de los trabajos de mantenimiento, que deben tener las medidas de mitigación ambiental que existen.

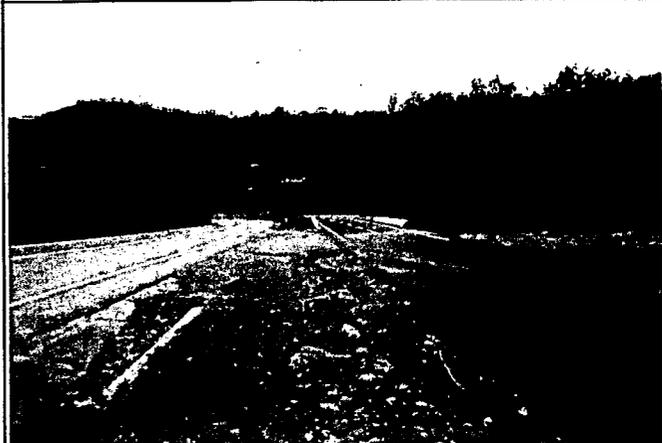
Ítem:		Seguimiento durante Auditoría	
Numero Foto	22	Concesión Bogota - Villeta

Fecha:		12 y 13 de Febrero de 2014	
Detalle	Separador central que ya se debe conformar para garantizar aspectos de seguridad vial y acabado de la parte de construcción de la nueva calzada que se está terminando de construir.

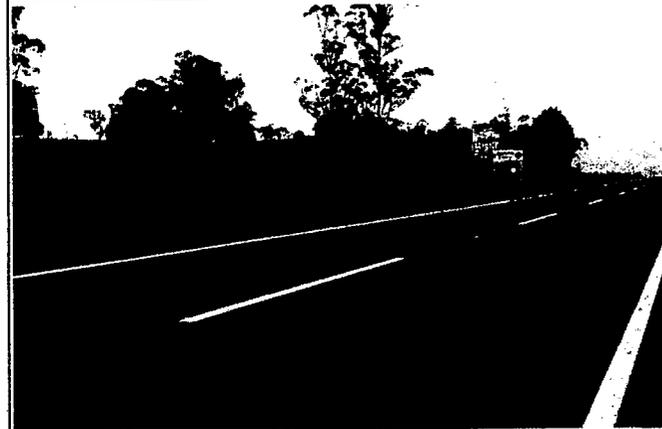
Ítem:		Seguimiento durante Auditoría	
Numero Foto	23	Concesión Bogota - Villeta

Fecha:		12 y 13 de Febrero de 2014	
Detalle	Sector donde el separador central no esta conformado, el cual tiene actualmente una altura muy pequeña y adicionalmente a nivel paisajistico hace falta conformación y terminación
