**ASUNTO:** Informe de Seguimiento a las funciones públicas de supervisión y de interventoría asociadas al proyecto carretero Concesión Bogotá (Puente El Cortijo) – Siberia – La Punta – El Vino – La Vega - Villeta (PEI 37)

# INFORME DE AUDITORÍA

Informe de Seguimiento a las funciones públicas de supervisión y de Interventoría asociadas al proyecto carretero Concesión Bogotá (Puente El Cortijo) – Siberia – La Punta – El Vino – La Vega - Villeta (PEI 37)

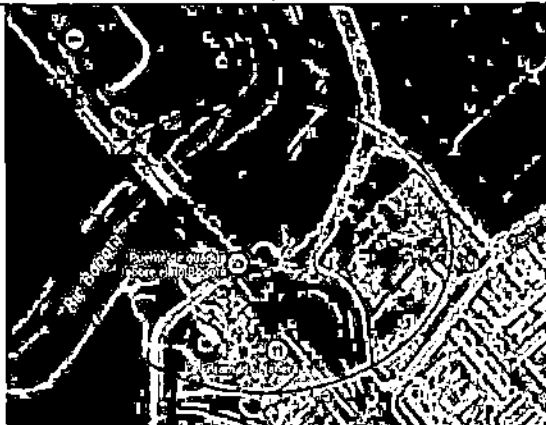
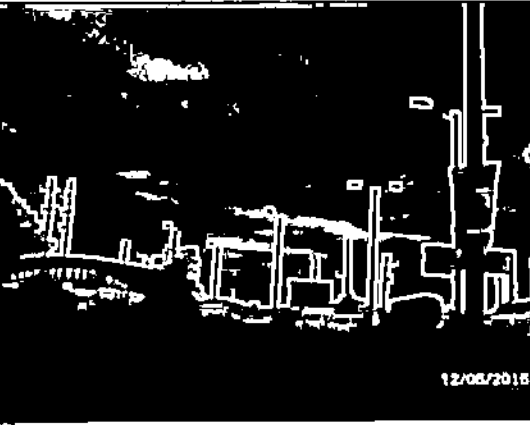
Foto 1. Vista Planta del punto a intervenir	Foto 2. Congestión inicio de la Concesión

Zona de influencia de la obra a realizar, descongestionamiento de la salida de Bogotá.	Tráfico para tramo 7.2; construcción nuevo puente El Cortijo

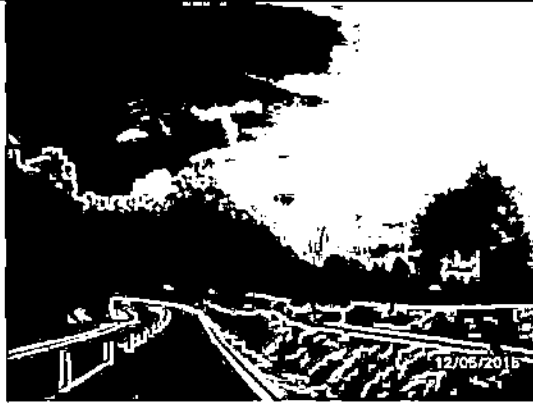
<p>Foto 4. Avances Tramo 4</p>

<p>Obras de construcción de segunda calzada.</p>	<p>Colocación de asfalto y adecuación de separador.</p>
<p>Foto 5. Avance tramo 3</p>

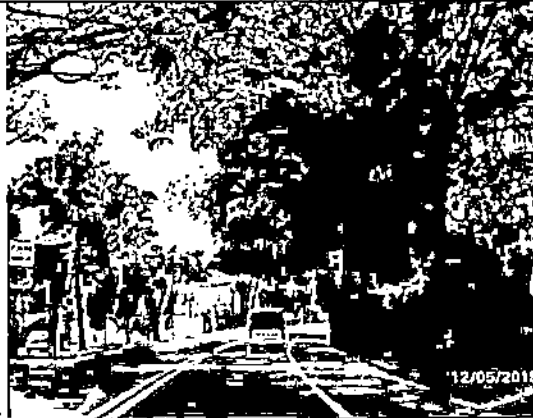
<p>Foto 6. Predios por adquirir tramo 3</p>

<p>Construcción muro de contención.</p>	<p>Paso Urbano llegando al municipio de La Vega.</p>

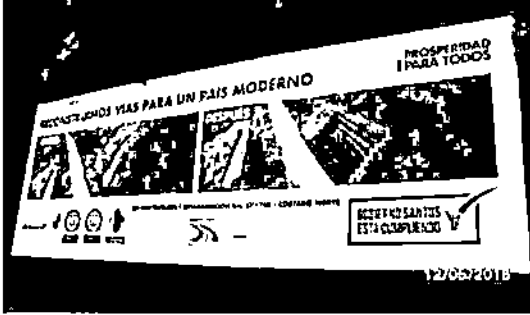
Foto 7. Obras a cargo del Fondo de Adaptación	Foto 8. Estabilización de taludes

<p>Valla referente a las obras que adelanta el Fondo de Adaptación</p>	<p>Estabilización de taludes por contratistas de la concesión que no controla la ANI ni la interventoría.</p>

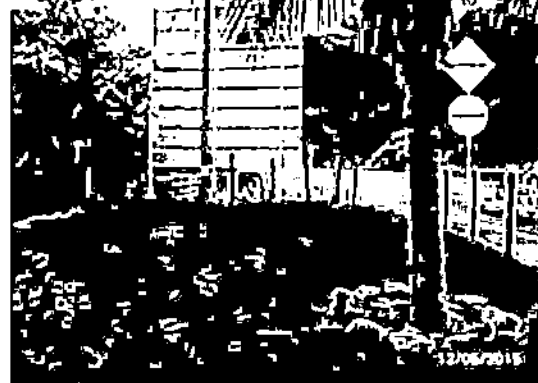
Foto 9. Predio por adquirir – Peaje Caiquero	Foto 10. Predio peaje Caiquero

Cuando se adicionó al proyecto en el tramo La Vega – Villeta, en donde se habían ejecutado trabajos por parte del INVIAS, quedo pendiente la adquisición predial en cercanías del peaje Caiquero, lugar en el cual se requiere trasladar el peaje y ampliarlo. Dicha situación ha derivado en un inconveniente interinstitucional, ya que el predio fue negociado y pre-comprado por el INVIAS sin llevar a fin su gestión, en este momento la ANI no puede tener actuaciones sobre el mismo para terminar de comprarlo ya que todo el trámite debe terminarse por el INVIAS, más aún cuando ya hubo recursos de por medio que en su momento se acordaron y transfirieron al propietario.

Extensión de predio por adquirir.	Se visualiza como viene la calzada para el nuevo peaje en el predio por adquirir.

Se sugiere a la supervisión generar mesas de trabajo con el INVIAS para aclarar las actuaciones a realizar y poder adquirir plenamente este predio a fin de iniciar las labores allí planteadas.

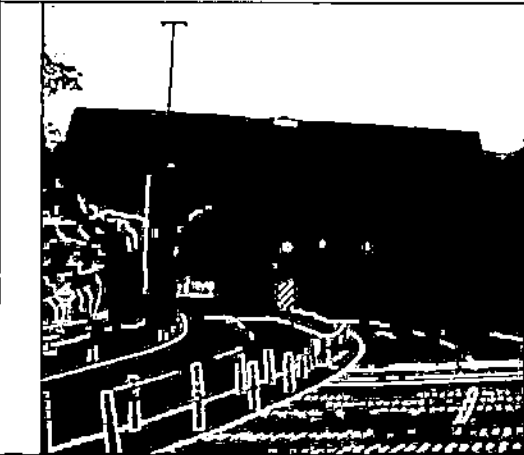
Foto 13. Señalización trayecto 1

Tramo en operación

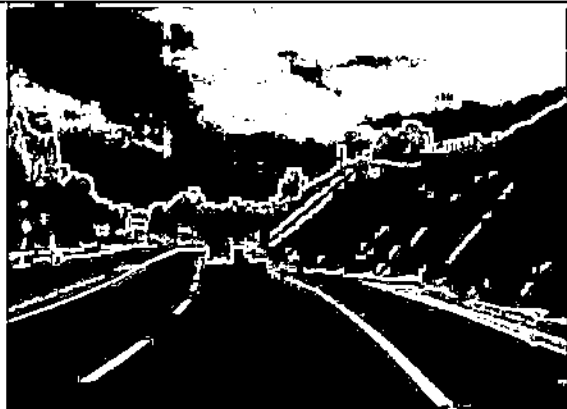
Foto 14. Tramo 5 – taludes sin recubrimiento vegetal

Se vienen atendiendo de manera oportuna las sugerencias presentadas conforme a requerimientos para estabilización de zonas de inminente riesgo; sin embargo, a lo largo del corredor se evidencian sitios donde el manejo que se realizó a los cortes en talud evidencian ausencia de pradización como mecanismo de compensación ambiental y mitigación de derrumbes; es necesario emprender dichas actividades para mejorar la estabilidad de diferentes puntos a lo largo del corredor.

Se evidencia ausencia de pradización o parcheo del mismo.

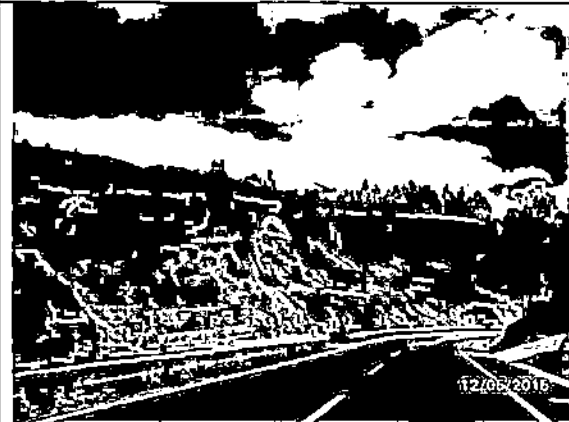
Foto 4. Tramo 15 - taludes sin recubrimiento vegetal

Margen izquierdo ausencia de revegetalización para estabilidad de taludes

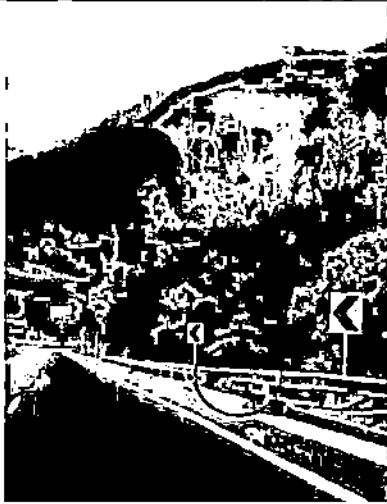
Foto 16. Pintura reflectiva dispereja	Foto 17. Pintura reflectiva dispereja

Intermitencia de pintura reflectiva en contención.	Intermitencia de pintura reflectiva en contención.

Se sugiere unificar la pintura de las barreras y barandas metálicas a lo largo del corredor vial, debido a que se encuentran desgastadas o con ausencia parcial o total de pintura reflectiva; si bien el proyecto mantiene una buena señalización es necesario complementar este aspecto a fin de mejorar las condiciones de seguridad vial especialmente en el tránsito nocturno.

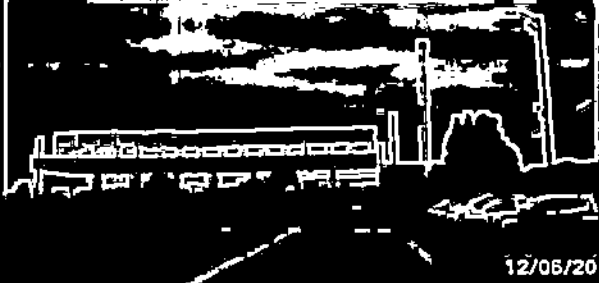
<p>Foto 18. Peaje Siberia</p>

<p>Muy buen estado, ampliación de carriles laterales.</p>	<p>Estado general adecuado, ahuellamiento en carriles de aproximación.</p>
<p>Foto 20. Monitoreo en Peaje Siberia CCO</p>

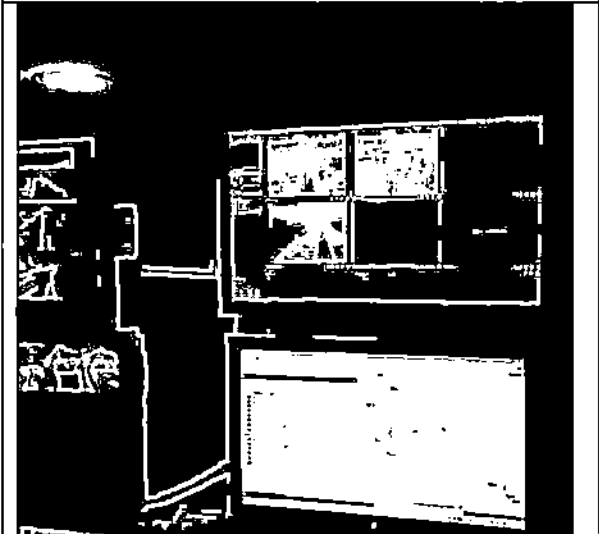
<p>Cámaras instaladas en peajes.</p>	<p>Desgaste en carriles de aproximación al peaje, ahuellamiento pronunciado.</p>

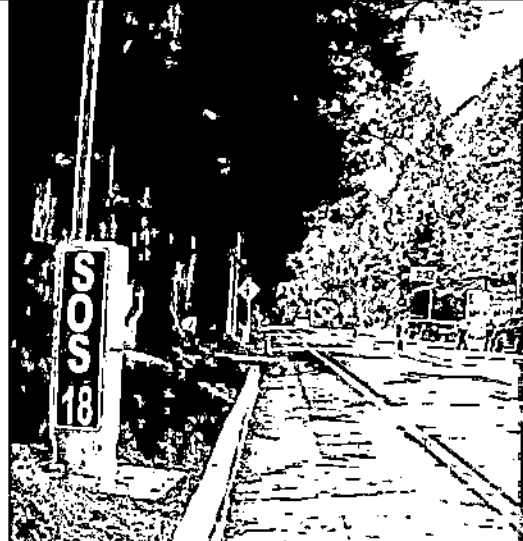
<p><b>Foto 22. Ubicación y estado</b></p>

El seguimiento realizado a los postes SOS, evidencio dos situaciones: la primera, se realiza prueba al poste SOS 18, evidencia señal intermitente y cortada con lo cual no es posible poder comunicarnos con la operadora; sin embargo, en la segunda situación, para el poste SOS 24 la señal es adecuada y la comunicación fluida, además se evidencia que es un poste nuevo con otra tecnología. Se recomienda unificar la tecnología garantizando el adecuado funcionamiento a lo largo de todo el corredor vial, implementando el mismo servicio a lo largo de todo el corredor y definiendo los mismos parámetros, diseño e información para uso.

<p>Se revisa el poste SOS 18 en el trayecto 3.</p>	<p>La información para el uso debe incluir además el logo de la ANI. Mala señal de funcionamiento.</p>
<p><b>Foto 24. Ubicación y estado</b></p>

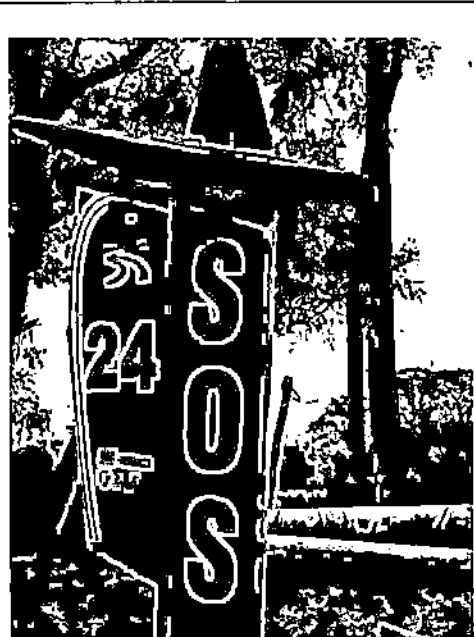
<p>Se revisa poste SOS 24, en el trayecto 2.</p>	<p>Poste nuevo instructivo con logos, buen funcionamiento.</p>
