**ASUNTO:** Informe de seguimiento a las funciones públicas de supervisión asociadas al proyecto carretero Armenia – Pereira- Manizales (PEI 44)

# INFORME DE AUDITORÍA

Informe de seguimiento a las funciones públicas de supervisión y de interventoría asociadas al proyecto carretero, Armenia – Pereira - Manizales (PEI 44)

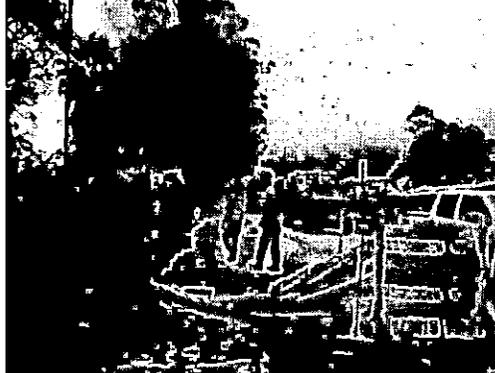
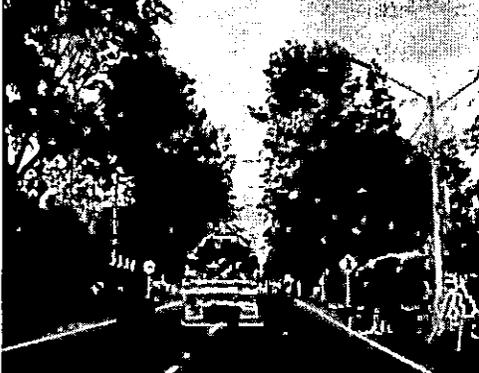
Foto 5: Tramo 7: La Paila - Calarcá	Foto 6: Tramo 7: La Paila - Calarcá

Construcción de pavimento en concreto – Alcance Otrosí No. 14	Construcción de pavimento flexible – Alcance Otrosí No. 14
Foto 7: Tramo 7: La Paila - Calarcá	Foto 8: Tramo 7: La Paila - Calarcá

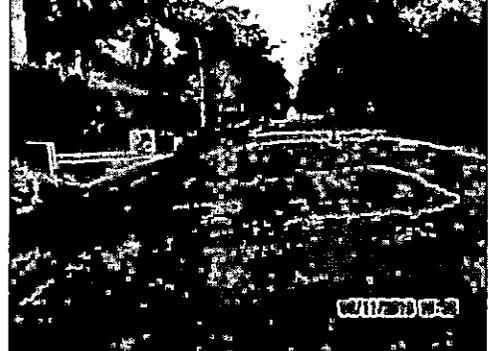
Realce de alcantarilla – Alcance Otrosí No. 14	Construcción de alcantarilla – Alcance Otrosí No. 14

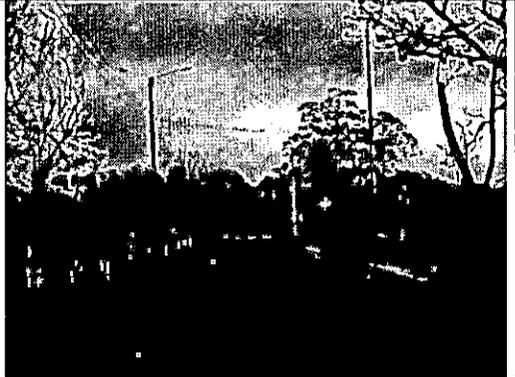
<p>Segregación de material en pavimento flexible</p>	<p>Terminado irregular en pavimento rígido. Ahuellamiento</p>
<p>Foto 11. Tramo 7: La Paila - Calarcá</p>

De igual manera, es necesario terminar la señalización vertical en todo el tramo, hacer la transición para el acceso en Potosí, construcción de una alcantarilla y realizar las rampas de acceso en varios puntos.

<p>Falta instalación de señalización vertical en tramo intervenido</p>	<p>Falta instalación de señalización vertical en tramo intervenido (pavimento rígido)</p>

- a. Otrosí No. 14: Mejoramiento de la capa de rodadura del pavimento flexible ya que se observa zonas con segregación de material, el cual podría deberse a fallas en la compactación; además, es necesario mejorar el terminado del pavimento rígido y sellar todas las juntas faltantes. De igual manera, es necesario terminar la señalización vertical en todo el tramo, hacer la transición para el acceso en Potosí, construcción de una alcantarilla y realizar las rampas de acceso en varios puntos.

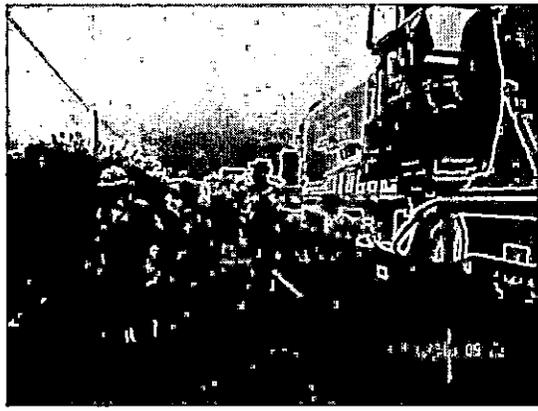
<p>Foto 15. Tramo 3 - PR 250</p>

<p>Mantenimiento correctivo - parcheos</p>	<p>Mantenimiento correctivo - parcheos</p>
<p>Foto 17. Tramo 7: La Paila - Calarcá</p>

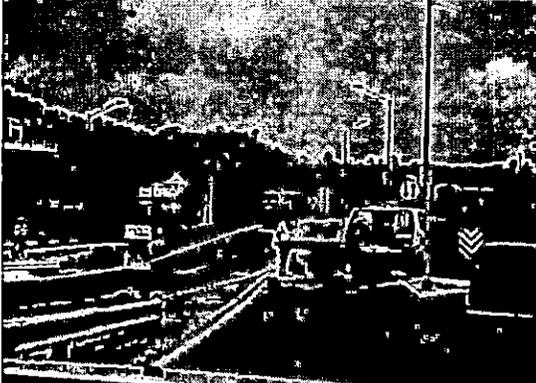
<p>Atención a usuarios – carro grúa</p>	<p>Mantenimiento rutinario – limpieza de rocería</p>

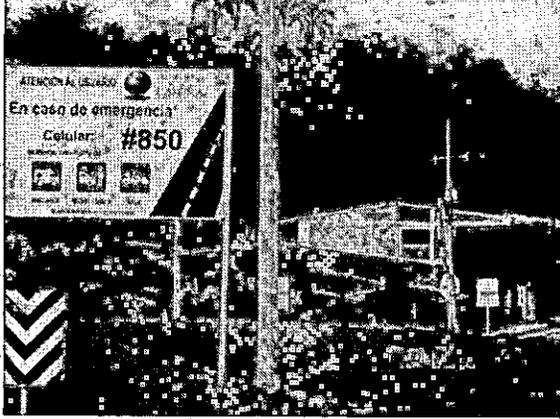
<p>Foto 19. Peaje Circasia</p>	<p>Foto 20. Tramo 3: Variante sur de Pereira</p>

A pesar del seguimiento y las actividades que está realizando el concesionario, se evidencia ausencia de demarcación en algunos tramos concesionados al igual que las estructuras hidráulicas, tramos de vía con varias fisuras continuas tratadas o mucho parcheos que reducen el estado de transitabilidad de la vía, vallas informativas de líneas de atención al usuario sin el logo de la ANI. De igual manera, se verificó el estado del poste SOS No. 71 sin obtener comunicación con los encargados.

<p>Valla informativa sin logo de la ANI</p>	<p>Estructuras hidráulicas sin pintura reflectiva</p>
<p>Foto 21. Tramo 2: Armenia – Club de tiro</p>	<p>Foto 22. Tramo 3: Variante sur de Pereira</p>

Por lo anterior, se sugiere a la interventoría incluir estas actividades en el cronograma de mantenimiento anual, implementar procedimientos de control y solicitar las correcciones pertinentes al concesionario.

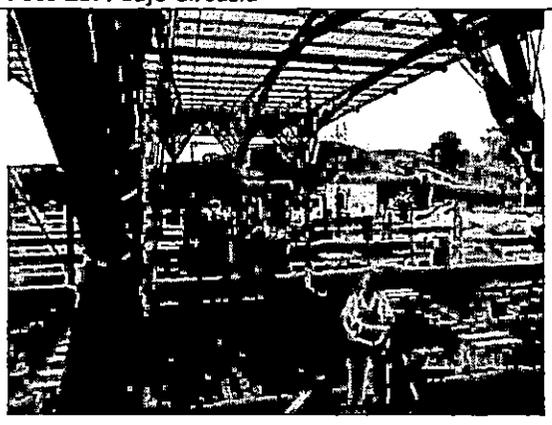
<p><b>Foto 23. Peaje Circasia</b></p>

<p>Estado de la infraestructura del peaje</p>	<p>Boletería Peaje Circasia</p>
<p><b>Foto 25. Peaje Circasia</b></p>

Aunque los peajes denotan un adecuado manejo, los equipos de pesaje, casetas, básculas y operación del mismo generan un buen servicio de control de pesaje; se recomienda verificar el estado de pintura y señalización en el área aferente a las casetas para así cumplir las especificaciones del manual de señalización vial.

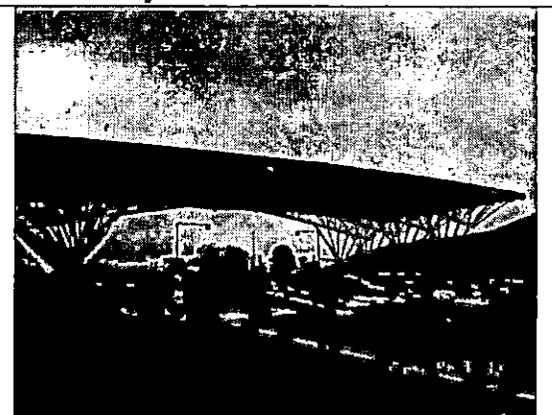
<p>Estado de demarcación del peaje</p>	<p>Publicidad excesiva en el peaje</p>

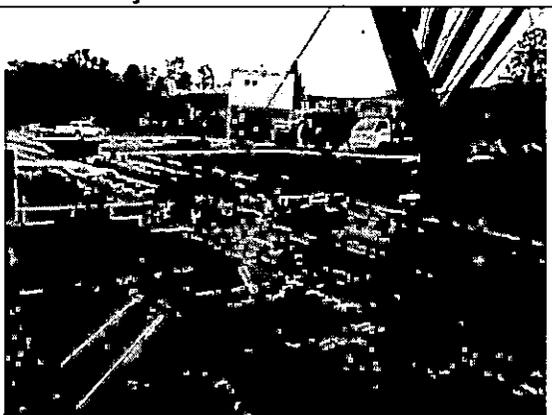
<p><b>Foto 26. Peaje Circasia</b></p>

Es importante resaltar que el peaje tiene excesiva publicidad en los elementos que componen la caseta de peaje, al igual que vallas informativas con logo de la ANI en los dos sentidos. Al respecto, es necesario que se verifique y regule este tema, al igual se corrobore si estos elementos podrían considerarse causas que afecten la seguridad vial del corredor.

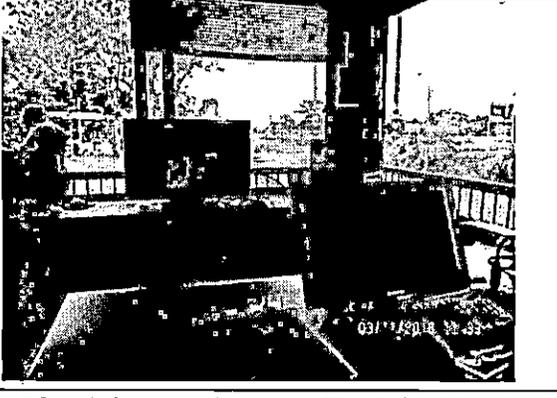
<p>Operación de la báscula dinámica</p>	<p>Operación de la báscula estática</p>
<p>Foto 30. Báscula de pesaje Calarcá</p>

<p>Oficina de control y operación de las básculas</p>	<p>Estación de la Policía Nacional de Carreteras</p>
