ASUNTO: Entrega informe de Auditoría al proyecto carretero Armenia Pereira Manizales

INFORME DE AUDITORIA

Informe de Auditoria del seguimiento a las acciones de la supervisión y la Interventoría del proyecto de concesión Armenia Pereira Manizales (PEI 44)

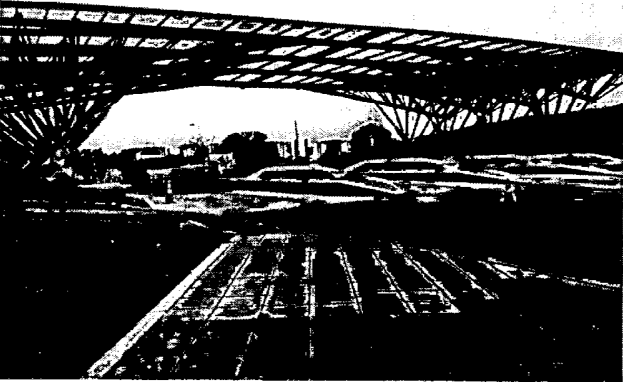
Item:	Técnico
Numero Foto	3 Concesión Armenia Pereira Manizales

Fecha:	20 -22 de Marzo 2013
Detalle	Peaje de Corozal, se realizaron pruebas nocturnas y es muy deficiente la iluminación en las zonas alrededor de las casetas de recaudo. Se requiere iluminación de techo.

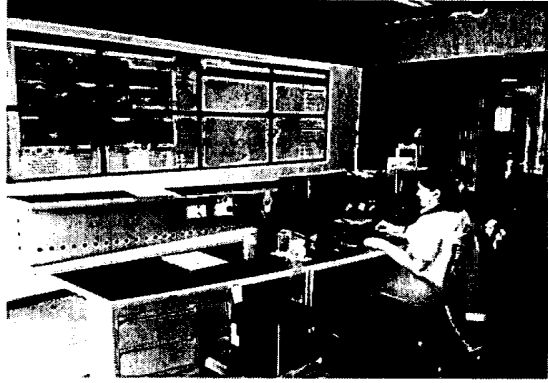
Item: Técnico	
Numero Foto	6 Concesión Armenia Pereira Manizales

Fecha:	20-22 de Marzo 2013
Detalle	Centro de Control Operativo del Concesionario en las instalaciones de Pereira hacia Dos Quebradas

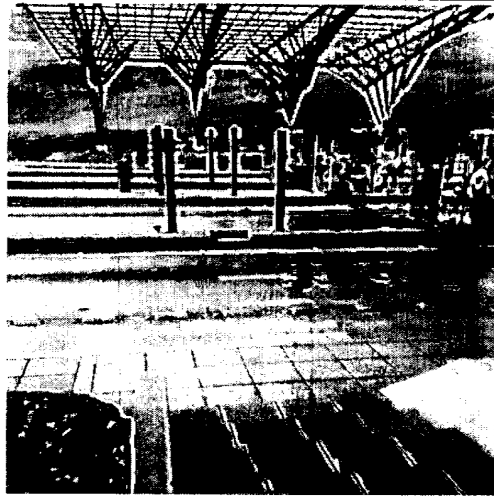
Item:	Técnico	
Numero Foto	18	Concesión Armenia Pereira Manizales

Fecha:	20 -22 de Marzo 2013	
Detalle	Iluminación probada en la auditoría deficiente (bombillos fundidos) en el peaje de Corozal, que debe ser arreglada de forma inmediata

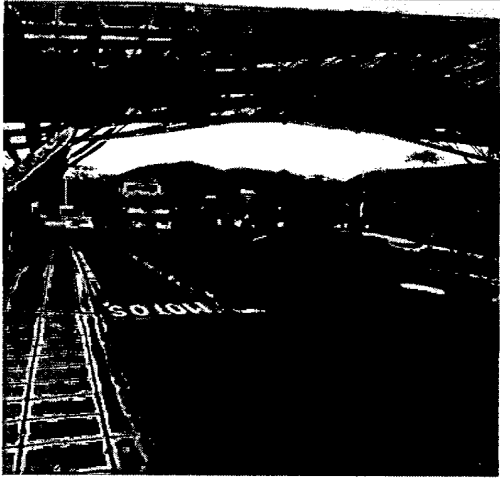
Item:	Técnico	
Numero Foto	19	Concesión Armenia Pereira Manizales

Fecha:	20 -22 de Marzo 2013	
Detalle	Corredor de circulación de Motos y ciclistas, sin resaltes ni señalización vertical que se requiere por tema de seguridad. Puede haber accidentes con los vehiculos que salen del parqueadero de la concesión (Peaje Corozal)

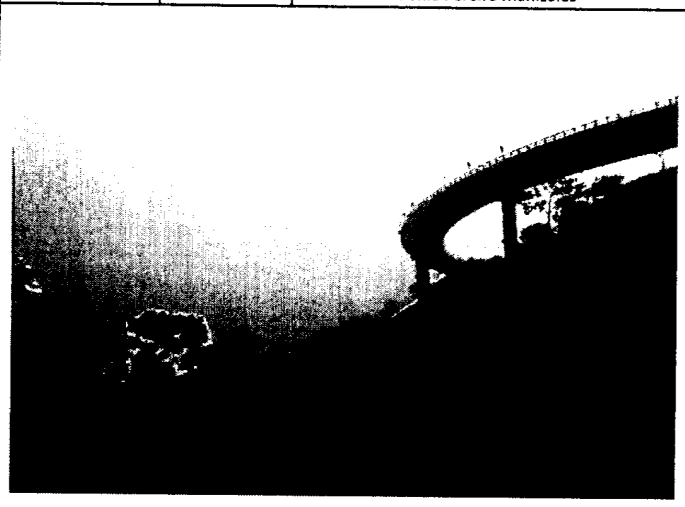
Item:	Técnico	
Numero Foto	22	Concesión Armenia Pereira Manizales

Fecha:	20 -22 de Marzo 2013	
Detalle	En época de lluvia fuerte, se aprecia la buena visibilidad de la señalización de la vía que redunda en la seguridad de los usuarios

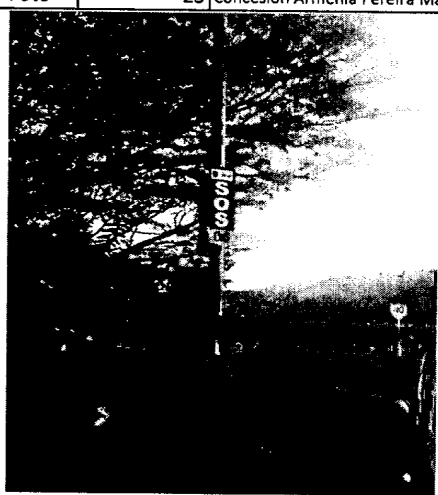
Item:	Técnico	
Numero Foto	23	Concesión Armenia Pereira Manizales

Fecha:		
Detalle	Poste de Emergencia 06 donde se realizaron en la Auditoría pruebas de claridad en la información y en la comunicación. Se debe contar con el logotipo de la Aní en cada uno de ellos

- o Solicitar y exigir la utilización el logotipo institucional de la ANI para que sea usado y mostrado en los vehiculos de la interventoría, en vallas informativas, en los postes de emergencia, en peajes etc. y en general en todo sitio donde sea visible para el ciudadano y/o usuario de la vía concesionada.

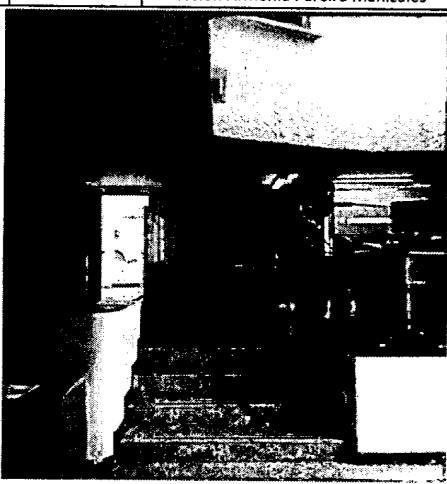
Item:	Técnico	
Numero Foto	24	Concesión Armenia Pereira Manizales

Fecha:		
Detalle	Instalaciones de Interventoría en Pereira, incluye zona de laboratorio de materiales
