ASUNTO: Informe de seguimiento a las funciones públicas de supervisión y de interventoría asociadas al proyecto carretero, Briceño – Tunja – Sogamoso, BTS (PEI 47).

INFORME DE AUDITORÍA

Informe de seguimiento a las funciones públicas de
supervisión y de interventoría asociadas al proyecto
carretero, Briceño – Tunja – Sogamoso, BTS
(PEI 47)

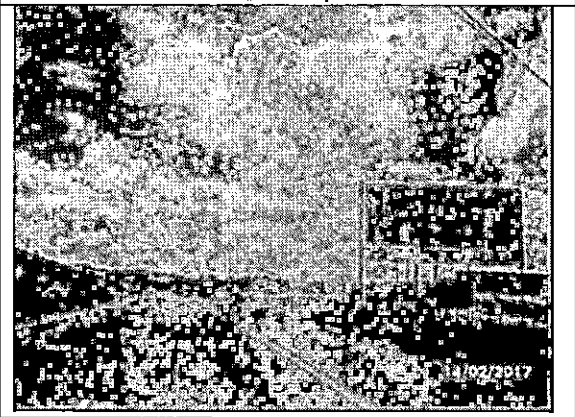
| Foto 3. Variante de Tocancipá | Foto 4. Puente Peatonal variante de Tocancipá |

| Foto 3. Variante de Tocancipá | Foto 4. Puente Peatonal variante de Tocancipá |
|---|--|
| Doble calzada terminada y en operación | Obras del Puente Peatonal del otro si 19, reubicación. |

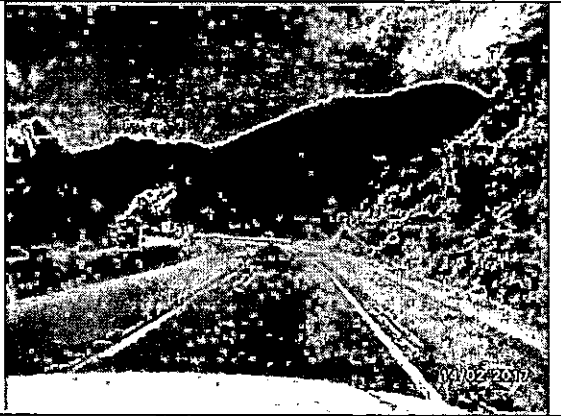
| Foto 11. Estado de pavimento | Foto 12. Estado del pavimento |

A lo largo del corredor vial se evidencia que el estado del pavimento está altamente deteriorado, fisuras, parches dispersos, bacheos que no están a superficie, piel de cocodrilo, entre otras; hacen que el tránsito continuo sobre la vía sea disparejo y ciertamente peligroso, esto se corrobora con los datos arrojados en el índice de estado evaluado por la interventoría en octubre de 2016; se requiere con urgencia planes de mitigación ante este incumplimiento definido en el contrato de concesión 0377 de 2002.

| Trayecto 9, Fisuras, parches, discontinuidad. | Trayecto 8, parches, fisuras. |

Si bien en el anterior registro fotográfico se presenta una muestra de algunos inconvenientes en la vía, se denota la necesidad de que la interventoría insista en la atención a este tipo de incidencias que tiene la operación del corredor a fin de permitir una mejor transitabilidad en la vía.

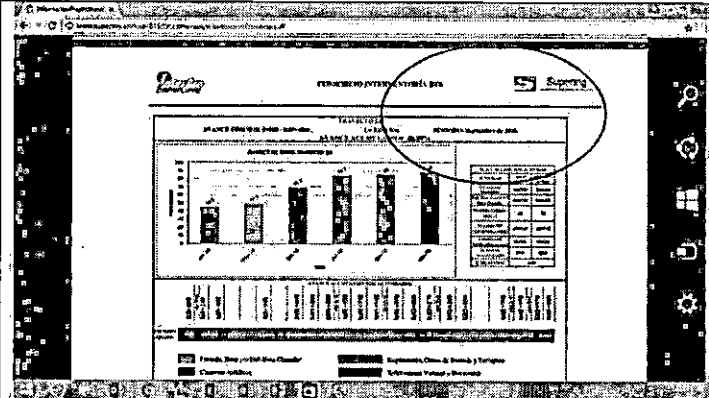
| <p>Foto 9. Oficinas y herramientas de la interventoría</p> | <p>Foto 10. Página Web Interventoría</p> |

La página web de la interventoría contiene muy poca información para el público, esta es una herramienta prevista en el contrato (Anexo 4. Plan de Cargas, Numeral 5.3.3 Funciones Gerenciales, (a) Área Administrativa) y debe sacarse provecho de la misma; información sobre los diferentes trayectos del proyecto, ficha técnica actualizada, contenido fotográfico, avances de obra actualizados, información de tarifas de peajes, entre otra información aportara de manera significativa a los usuarios de la vía, más aun cuando el concesionario no posee página web ni canales de comunicación por redes sociales.

| <p>Oficinas en campo, con logos y equipos dispuestos para las labores de vigilancia y control.</p> | <p>Muy poca información, avances desactualizados, no se denota actualización periódica sobre la misma y que sea disponible para el público en general.</p> |

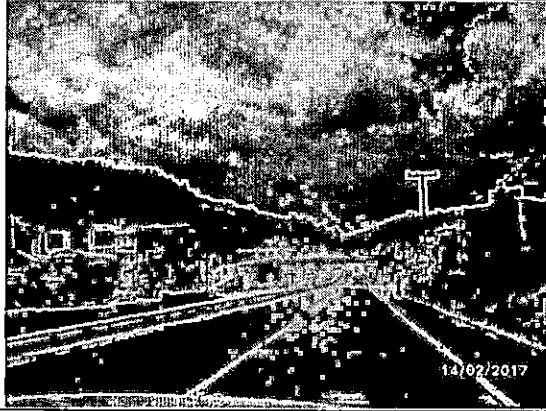
| <p>Foto 13. Falencia en demarcación en sitios puntuales, Paso Urbano</p> | <p>Foto 13 y 14 Falencia en demarcación en sitios puntuales</p> |

Acorde a la auditoría de seguridad vial donde se señalan y evidencian muchos casos para mejorar a lo largo del corredor, es de suma importancia que los señalamientos allí dispuestos den cumplimiento en un plan programado en conjunto con la concesión, a fin de evaluar las metodologías empleadas por el concesionario conforme a la mitigación de estos señalamientos dados por la interventoría, de la misma manera, se sugiere a la supervisión del proyecto dar importante alcance a estas recomendaciones. La siguiente auditoría de seguridad vial debe prever un análisis comparativo respecto a lo encontrado en las evaluaciones anteriores y las correcciones al respecto que fueron realizadas.

| <p>Zonas de disminución de velocidad con desgaste pronunciado, se requiere mayor periodicidad de demarcación.</p> | <p>Ausencia de demarcación del par vial de Gachancipá.</p> |

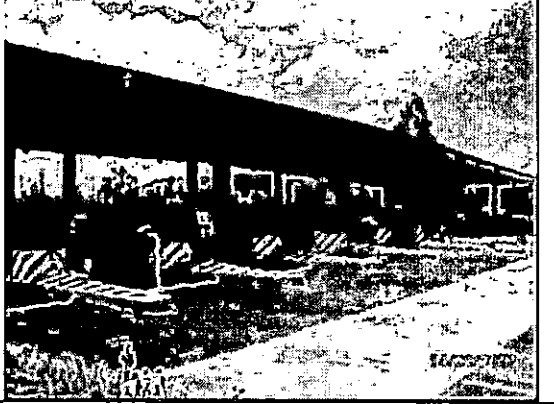
| <p>Foto 17. Peaje El Roble, Trayecto</p> | <p>Foto 18. Monitoreo de la interventoría</p> |

| <p>Adecuado estado del peaje en infraestructura.</p> | <p>Infraestructura de control video gráfico.</p> |

Se evidencia una estructura de peaje adecuada con una cantidad de carriles suficientes para la operación del corredor y señalización adecuada; sin embargo, debe revisarse la actualización del Manual de Señalización del Ministerio de Transporte expedido a mediados del año 2015 surtió una nueva versión y con este se complemente lo faltante, de la misma manera es importante implementar de manera más periódica la demarcación en las áreas de aproximación al peaje ya que se denota desgaste, así como en diferentes puntos del corredor vial.

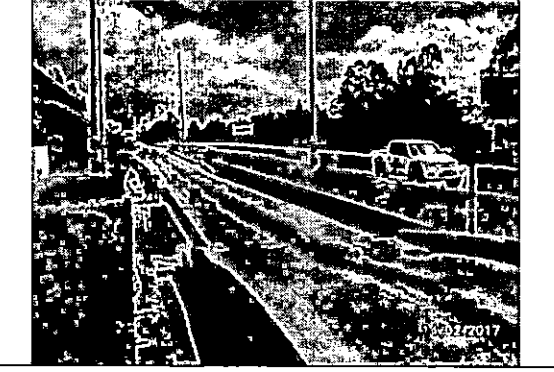
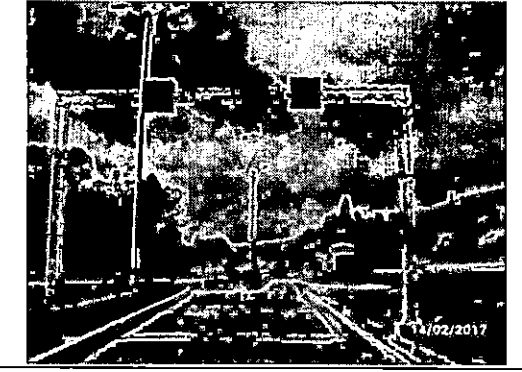
| <p>Foto 19. Báscula Peaje Tuta</p> | <p>Foto 20. Báscula Peaje Tuta</p> |

| <p>Infraestructura con notable ausencia de demarcación</p> | <p>Buen estado operativo, pero falencias en infraestructura</p> |

En cuanto a las básculas que tiene la concesión, se visitó la báscula Peaje Tuta en el trayecto 15, la cual se encuentra bien mantenida y prestando un servicio acorde, con calibración al día y sistema de operación con software completo que permite atender la demanda que allí se presenta; sin embargo, se evidencia en los reportes de interventoría intermitencia de funcionamiento de las basculas fijas por mantenimiento o diferentes causas las cuales no permiten tener un control continuo, lo cual requeriría planes de contingencia ante estas situaciones.
