ASUNTO: Informe de seguimiento a las funciones públicas de supervisión asociadas al proyecto carretero Desarrollo Vial para el Norte de Bogotá – DEVINORTE (PEI 49)

INFORME DE AUDITORÍA

Informe de Seguimiento a las funciones públicas de
supervisión y de Interventoría asociadas al proyecto
carretero, Desarrollo Vial para el Norte de Bogotá -
DEVINORTE (PEI 49)

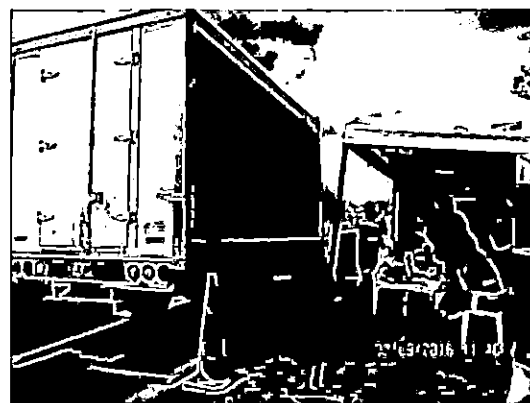
Respecto al control que se tiene sobre las básculas (tanto la móvil como la fija) se denota una muy buena operación en las mismas con equipos confiables, procedimientos acertados, calibración al día y operación acertada en la atención del tráfico pesado del corredor, de igual manera que se está cumpliendo adecuadamente con el procedimiento establecido y se están ejecutando los mantenimientos periódicos de los equipos. La báscula móvil presenta una programación de ubicación mensual a la interventoría y de esta manera se realiza el seguimiento.

Foto 18. Báscula móvil

Se recomienda a la interventoría enfatizar en el cumplimiento contractual al concesionario para realizar el procedimiento de pesaje al menos el 50% de los vehículos pesados, ya que se evidencia que en los meses de enero, febrero, junio, agosto, noviembre y diciembre de 2015 no se cumplió la obligación.

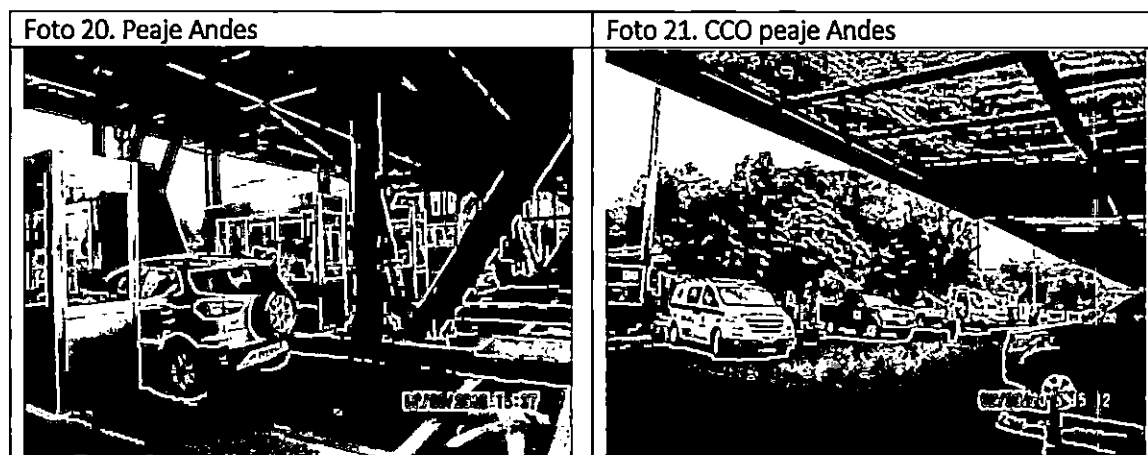
Por otro lado, los tres peajes que tiene la concesión: Andes, Fusca y Unisabana (antes Teletón) cuentan con instalaciones muy bien mantenidas tanto en infraestructura como en equipos. De igual manera el CCO, el cual se encuentra después del peaje Andes (sentido sur – norte) está en buenas condiciones, cuenta con una oficina para el “pase ya” y un edificio administrativo en donde

funciona la concesión. Se verifica el sistema de correspondencia y archivo, el cual se está implementando, desde el año pasado, la digitalización de los documentos.

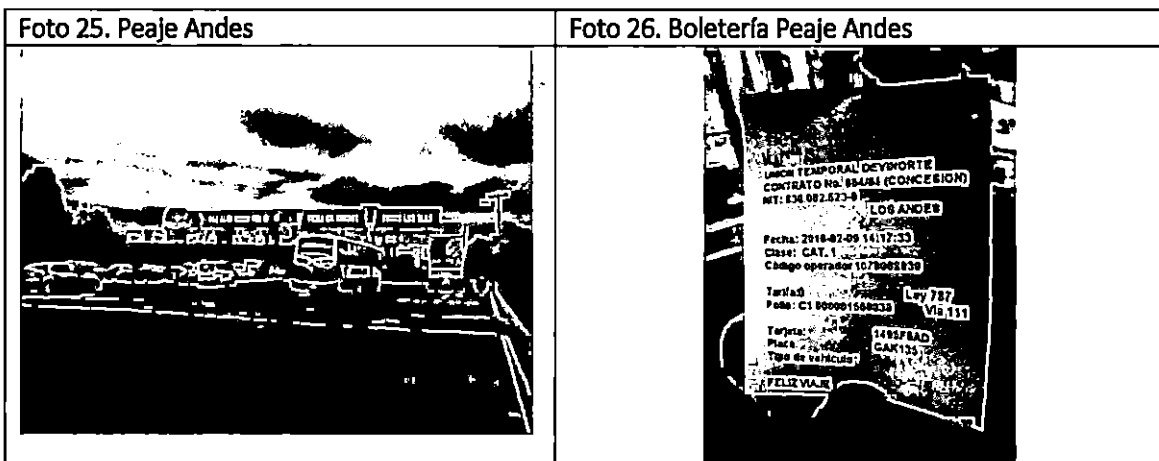
Se puede evidenciar que el peaje Andes es el más transcurrido y el que representa más del 90% del recaudo de la concesión. En la visita se observó que a la fecha existen más de 30.000 "pase ya" aprobados por la concesión, el peaje cuenta con cámaras de entrada y salida, reconocimiento digital de las placas y carriles especiales para carros públicos (Ley 787 de 2002)

Aunque los peajes denotan un adecuado manejo, los equipos de pesaje, casetas, básculas y operación del mismo generan un buen servicio de control de pesaje; se recomienda verificar el estado de pintura y señalización en el área aferente a las casetas para así cumplir las especificaciones del manual de señalización vial.
