**PARA:** Dr. CAMILO MENDOZA ROZO
Vicepresidente de Gestión Contractual**DE:** DIEGO ORLANDO BUSTOS FORERO
Jefe de Oficina de Control Interno**ASUNTO:** Entrega del informe de seguimiento a la función pública de supervisión e interventoría asociadas al proyecto de concesión Desarrollo Vial del Norte de Bogotá PEI No. 49.

Informe de seguimiento a la función pública de Supervisión e Interventoría asociadas al proyecto de concesión Desarrollo Vial del Norte de Bogotá “DEVINORTE” (PEI 49)

INFORME AUDITORIA

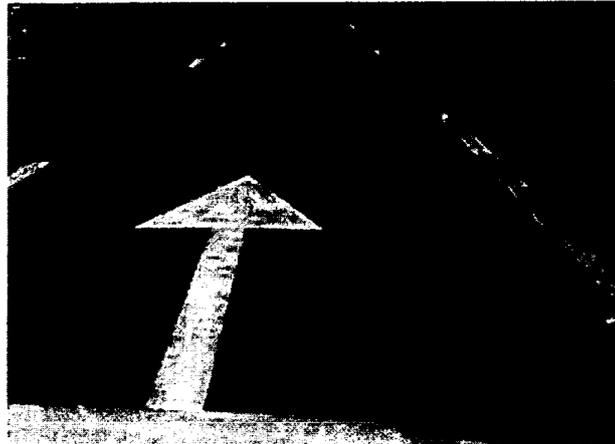
Ilustración 4. Hundimientos presentados en mantenimientos de carpeta.

En la calzada entrando a Bogotá en este mismo sector del puente el Misterio, se pudieron observar deficiencias en los mantenimientos realizados a la carpeta asfáltica, toda vez que los reparcheos realizados no se encuentran debidamente nivelados y se percibe incomodidad al paso por ellos.

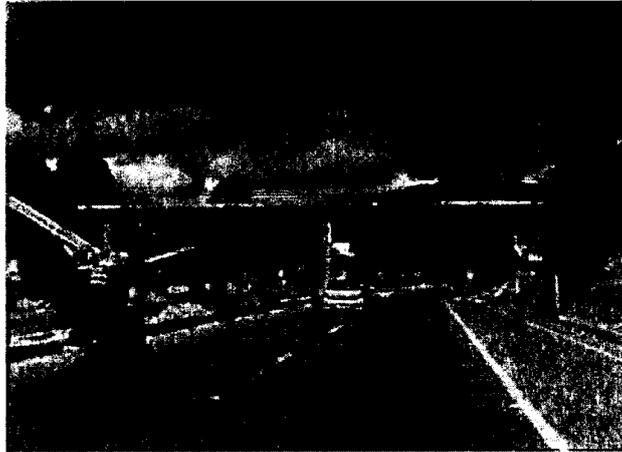
Ilustración 6. Desechos de obras ubicados en separador del tramo 4.

Continuando con el recorrido programado en la reunión de inicio, se observó sobre el tramo comprendido entre la Glorieta Capellanía y Zipaquirá algunos puntos que requieren limpieza, por ejemplo el separador a la altura del Puente Refisal (PR20+300), donde, como lo muestra la

ilustración, se acumuló tierra y piedras en el mismo. Así como la constante situación presentada a la altura de la Cantera Manas.

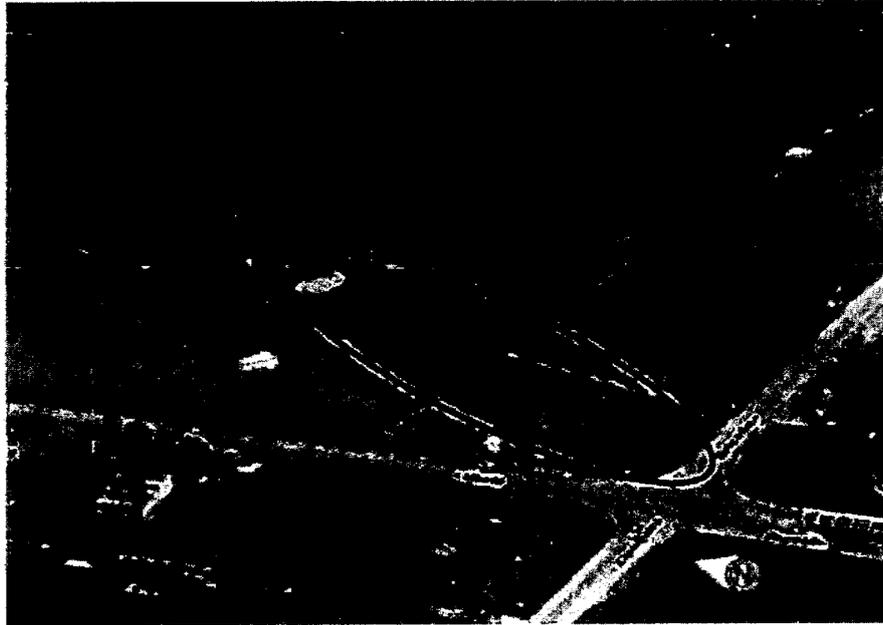
Ilustración 8. Tramo vial faltante conexión Concesiones DEVINORTE y Zipaquirá-Palenque.¹

Uno de los tramos del proyecto DEVINORTE que más ha generado inconformidades en la ciudadanía, es el sitio denominado T de Portachuelo, el cual corresponde al punto de conectividad entre los proyectos concesionados DEVINORTE y Zipaquirá – Palenque ubicado en el subtramo 4 de la ruta 45A, PR 26+000, próximo a la entrada al Municipio de Zipaquirá. La

conexión entre los dos proyectos no quedó contractualmente en ninguno de ellos, situación evidenciada cuando en el primer semestre de 2013, al iniciar la reversión de la Concesión Zipaquirá – Palenque se observó que dicha conexión no hacía parte del alcance contractual.

Con respecto a esta situación, tanto la interventoría como la supervisión técnica del proyecto, informan que se encuentra próxima la suscripción de un otrosí que incluirá los 180 m faltantes que permitan subsanar en un término de 8 meses la falta de conexión vial, además del diseño y construcción de una glorieta que permitirá canalizar los flujos vehiculares provenientes de Ubaté, Zipaquirá, Briceño y Bogotá.

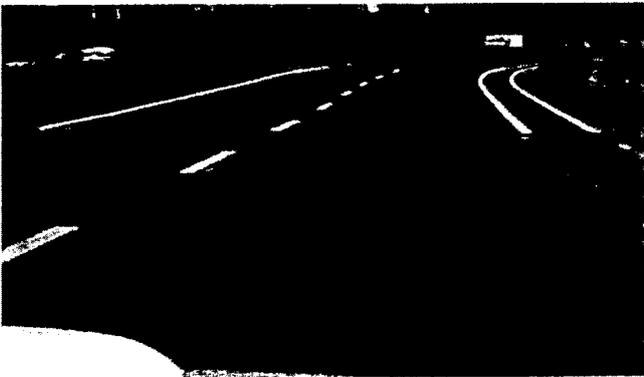
Ítem:		Técnico	
Numero Foto	11	Seguimiento Auditoría

Fecha:	21 de Octubre de 2013		
Detalle	Demarcación vial en tramos rehabilitados.
