AGENCIA NACIONAL DE INFRAESTRUCTURA  
Memorando No. 2013-102-007695-3  
Fecha: 04/10/2013 14:45:51->102  
FUN: CAMILO MENDOZA ROZO -300  
Anexos: INFORME

**ASUNTO:** Entrega de auditoría del seguimiento a las acciones de la supervisión y la interventoría del proyecto de concesión Ruta del Sol- Sector 1, PEI No. 54

**Informe de Auditoría del seguimiento a las acciones de la  
Supervisión y la Interventoría del proyecto de concesión  
Ruta del Sol - Sector 1 (PEI 54)**

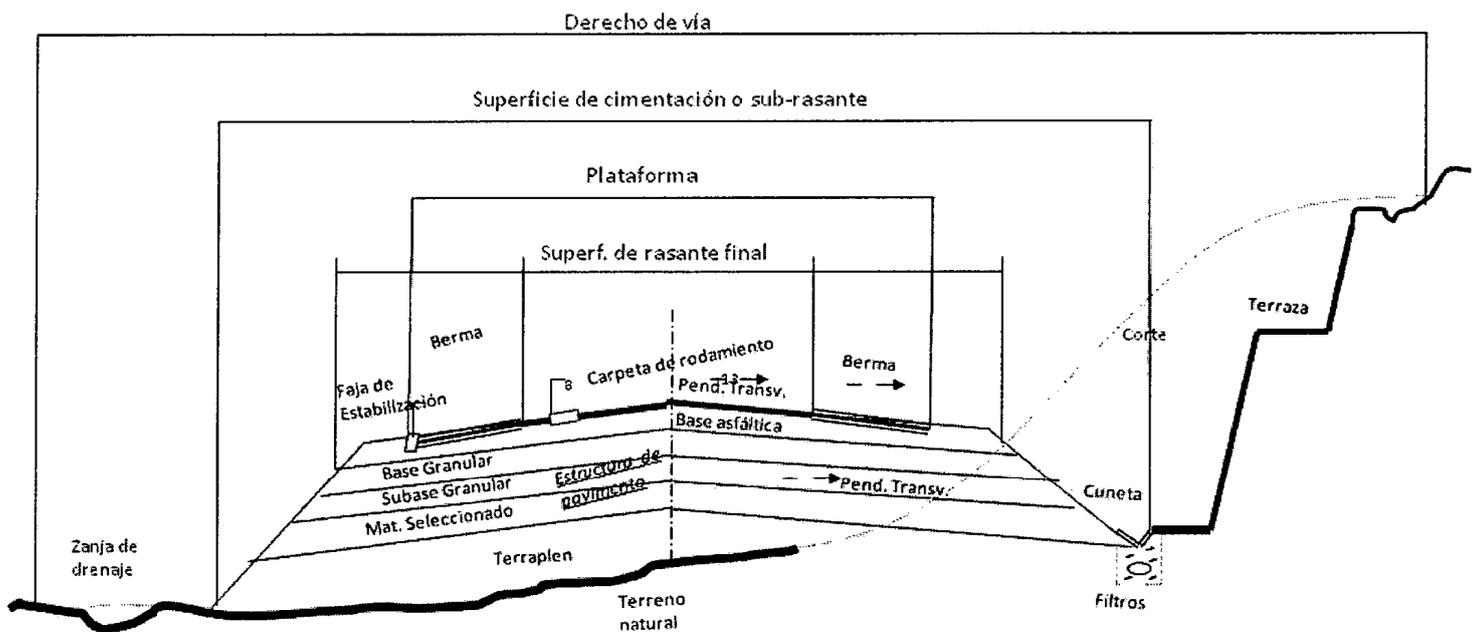
### DEFINICIONES BASICAS DE UNA SECCION TRANSVERSAL

Para el ejemplo mostrado, se tiene una calzada de dos carriles. Nótese el hecho de que el pavimento no es el único parámetro técnico que se tiene para terminar una sección de vía, existen elementos complementarios (p.e. cunetas), que hacen parte integral de la sección transversal de la vía.

- Desde el punto de vista constructivo, la capa superior de la estructura de pavimento denominada rodadura asfáltica, tiene espesores variables según el diseño, y es usual como en el caso concreto de Ruta del Sol Sector 1, que para evitar tener múltiples juntas de

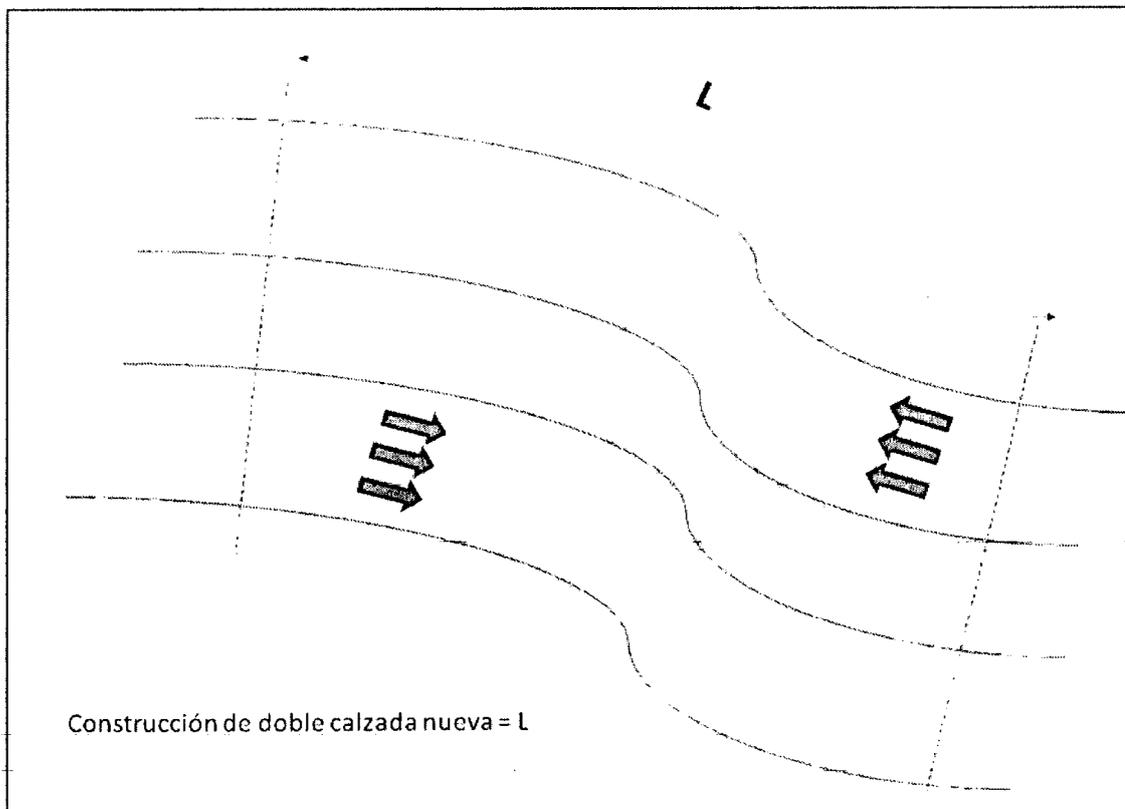
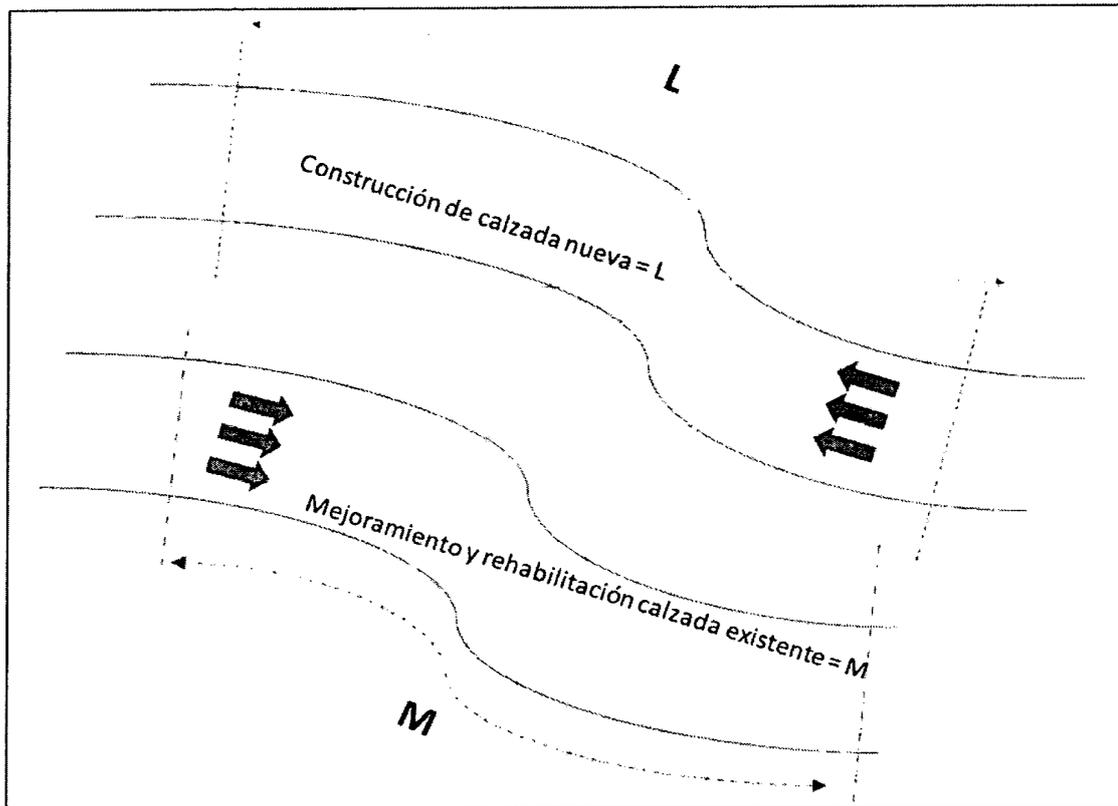
De los anteriores ejemplos esquemáticos, se desprenden dos elementos siguientes:

- i. Para el primer esquema, si se habla de un indicador de "construcción de doble calzada nueva", la longitud que se debería contabilizar sería L,
- ii. Para el mismo primer esquema, si se habla de construcción de nueva calzada, la longitud sería 2L (el doble de longitud con respecto al numeral anterior)
- iii. Para el segundo esquema, se tiene que el indicador de calzada nueva sigue siendo L, teniendo otro indicador diferente que sería la longitud M, que correspondería a longitud de vía rehabilitada y mejorada
- iv. Todos los conceptos del numeral a) explican entonces varios temas encontrados en la auditoría que pasamos a relacionar:

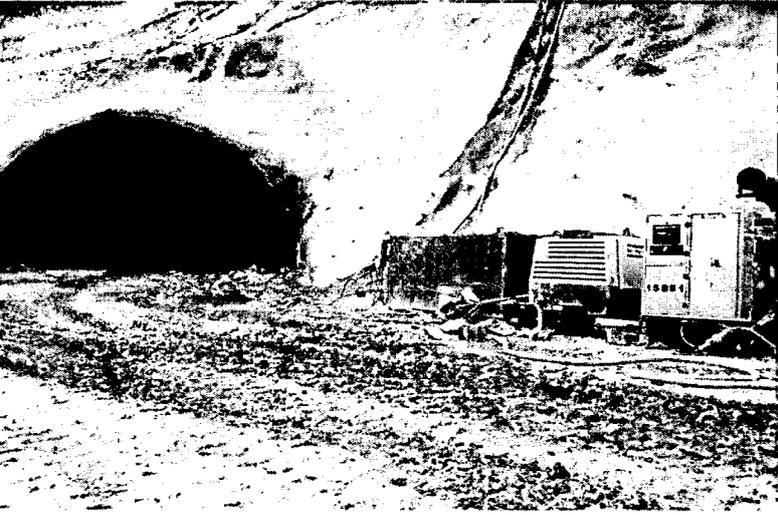
Ítem: Seguimiento Auditoría	
Numero Foto	5 Ruta del Sol Sector 1

Fecha:	18 al 20 de Septiembre de 2013
Detalle	Seguridad industrial implementada en los frentes de obra de tuneles en el Tramo 2 del proyecto

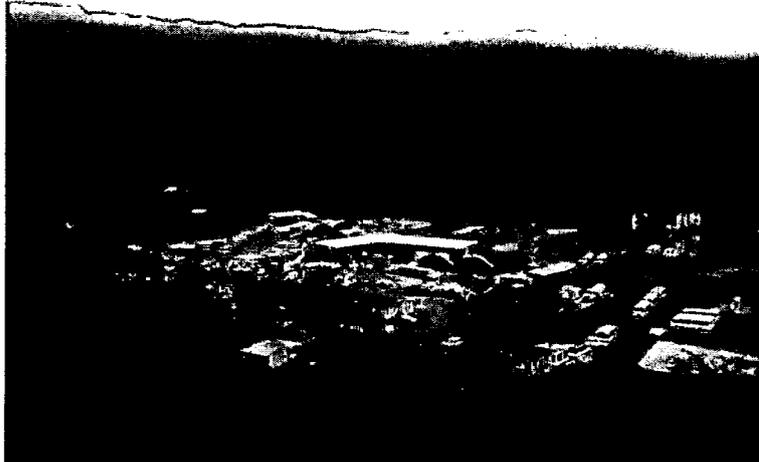
Ítem: Seguimiento Auditoría	
Numero Foto	6 Ruta del Sol Sector 1

Fecha:	18 al 20 de Septiembre de 2013
Detalle	Vista general de las instalaciones del concesionario interventoría, cerca a Guaduro

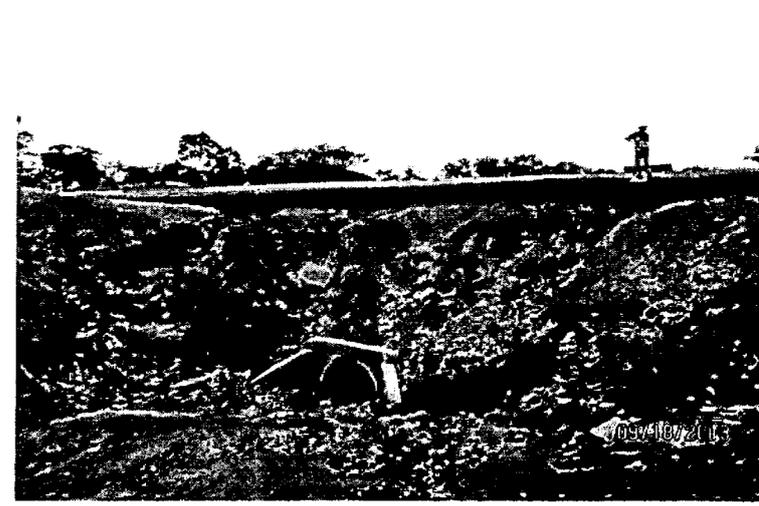
Ítem: Seguimiento Auditoría	
Numero Foto	8 Ruta del Sol Sector 1

Fecha:	18 al 20 de Septiembre de 2013
Detalle	Zonas de subtramos en base asfáltica colocada en nueva calzada construida, pero con deficiencias en estabilización de los taludes del terraplén generados por las alcantarillas ya construidas

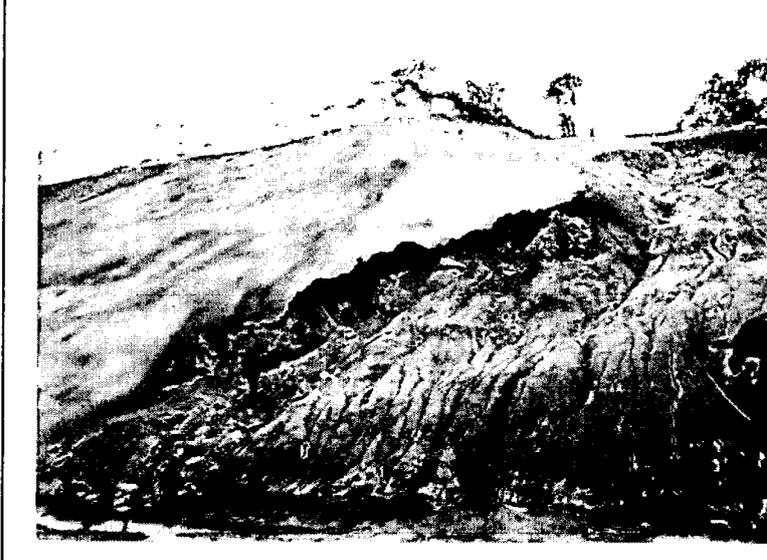
Ítem: Seguimiento Auditoría	
Numero Foto	10 Ruta del Sol Sector 1

Fecha:	18 al 20 de Septiembre de 2013
Detalle	Zonas de taludes protegidas con concreto lanzado en parte del concesionario pero que presenta deficiencias de estabilidad que deben requerirse su solución inmediata

9	Avance en subtramo del proyecto, en zona que será terminada como meta física construida para el año 2013
10	Zonas de taludes protegidas con concreto lanzado por parte del concesionario pero que presenta deficiencias de estabilidad que deben requerirse su solución inmediata
11	Producto de la no construcción del sistema de drenaje de la vía (cunetas) y estructuras de caída, sobre los terraplenes de la nueva vía, se evidencian socavaciones peligrosas. Solución inmediata
12	Otro ejemplo de socavaciones generadas por la escorrentía superficial sobre las estructuras de pavimento, que generan lavado de material de terraplén causando inestabilidades de la nueva vía
13	Manejo deficiente de las obras de protección provisionales por temas constructivos de los puentes, que se debe insistir en su mejoramiento por parte del concesionario.
14	Estructura vehicular ya terminada, que implica desde ya el restablecimiento del cauce hídrico modificado en la etapa de construcción, para realizar antes de la temporada de lluvias de fin de año.

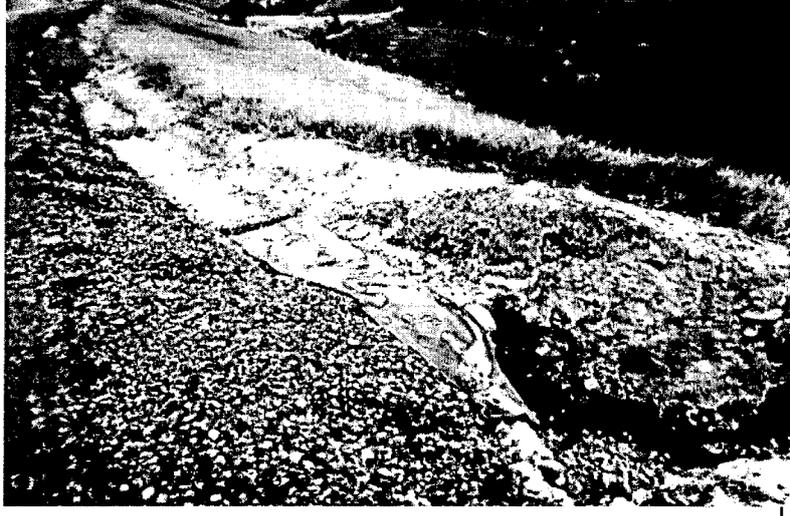
Ítem: Técnico	
Numero Foto	11 Seguimiento Auditoría

Fecha:	18 al 20 de Septiembre de 2013
Detalle	Producto de la no construcción del sistema de drenaje de la vía (cunetas) y estructuras de caída, sobre los terraplenes de la nueva vía, se evidencian socavaciones peligrosas. Solución inmediata

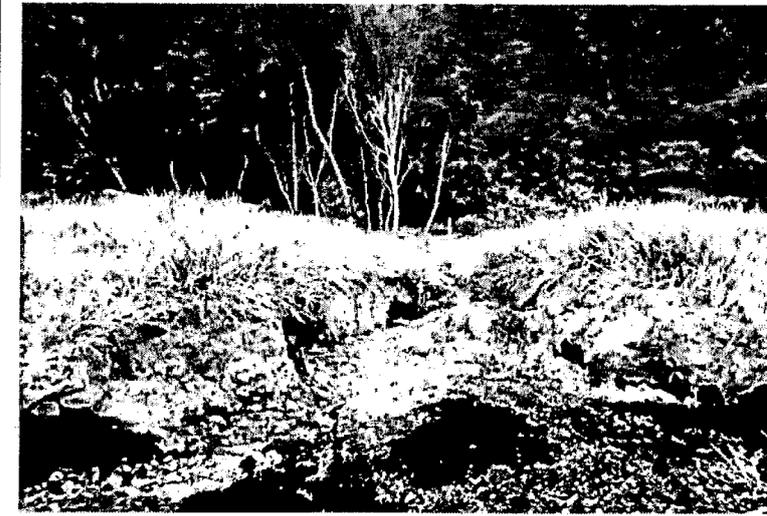
Ítem: Seguimiento Auditoría	
Numero Foto	12 Ruta del Sol Sector 1

Fecha:	18 al 20 de Septiembre de 2013
Detalle	Otro ejemplo de socavaciones generadas por escorrentía superficial sobre las estructuras de pavimento, que generan lavado de material de terraplenamiento causando inestabilidades de la nueva vía

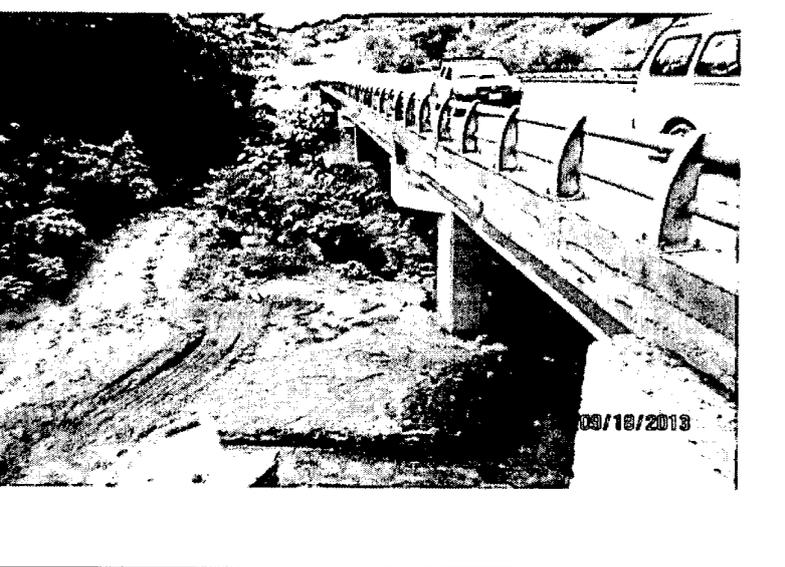
Ítem:	Seguimiento Auditoría
Numero Foto	13 Ruta del Sol Sector 1

Fecha:	18 al 20 de Septiembre de 2013
Detalle	Manejo deficiente de las obras de protección provisionales por temas constructivos de los puentes, que se debe insistir en su mejoramiento por parte del concesionario.

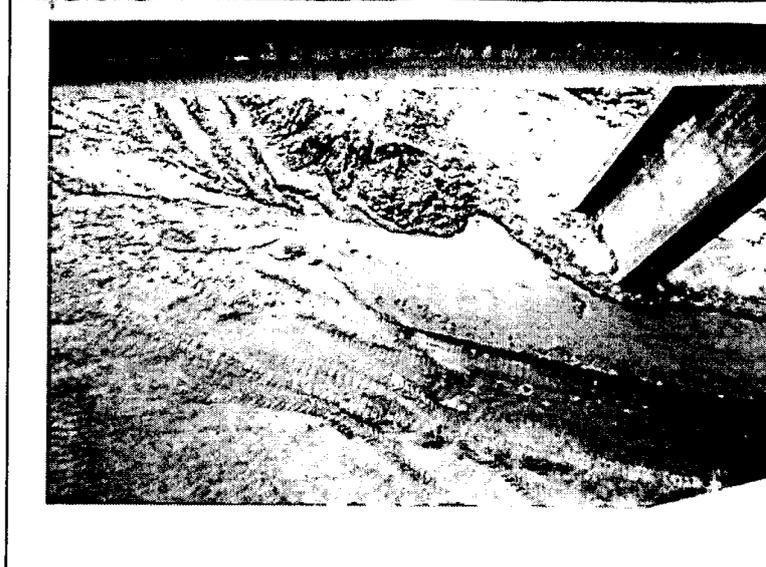
Ítem:	Seguimiento Auditoría
Numero Foto	14 Ruta del Sol Sector 1

Fecha:	18 al 20 de Septiembre de 2013
Detalle	Estructura vehicular ya terminada, que implica desde restablecimiento del cauce hídrico modificado en la etapa de construcción, para realizar antes de la temporada de lluvias el fin de año.

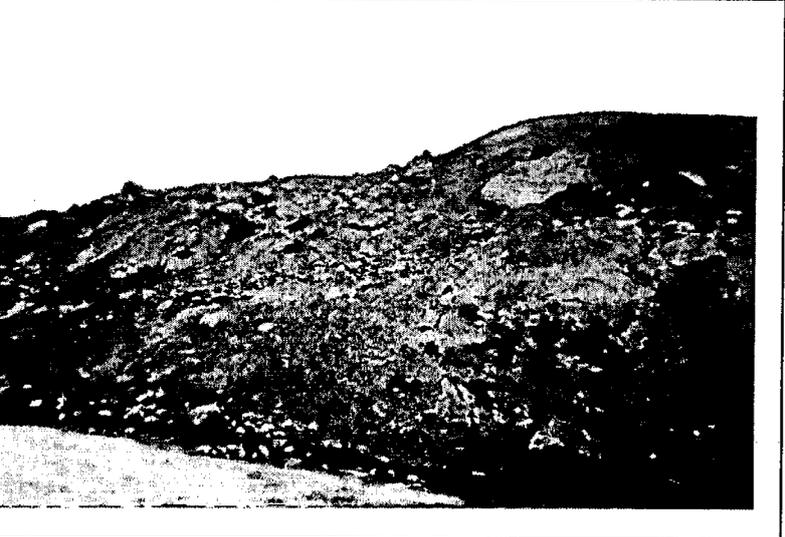
Ítem:	Seguimiento Auditoría
Numero Foto	15 Ruta del Sol Sector 1

Fecha:	18 al 20 de Septiembre de 2013
Detalle	Zonas de cortes que requieren de conformación inmediata de taludes para evitar desprendimientos y afectaciones a la vía recién construida contigua

15	Zonas de cortes que requieren de conformación inmediata de taludes para evitar desprendimientos y afectaciones a la vía recién construida contigua
16	La interventoría requiere estar informando al concesionario sobre los arreglos en zonas de taludes y terraplenes que ya ha intervenido y que presentan fallas para correcciones inmediatas
17	Afectaciones prediales colindantes con las zonas de la nueva vía, que requieren tratamientos de estabilización. Caso típico de remanentes de predios que quedan a nombre de la ANI
18	Cargue de material de excavación. Se requiere seguimiento permanente en el proceso de acarreos a los sitios de disposición final, para no generar afectaciones ambientales por donde circulan
19	Escamas de los muros en tierra armada de algunos de los nuevos puentes, que requieren corrección en su alineación y mejoramiento del sistema de patinas que las sostienen.
20	Predio afectado por la intersección de inicio de la Variante a Guaduas, sobre la actual carretera nacional, que es urgente su adquisición para no tener inconvenientes en etapa de construcción

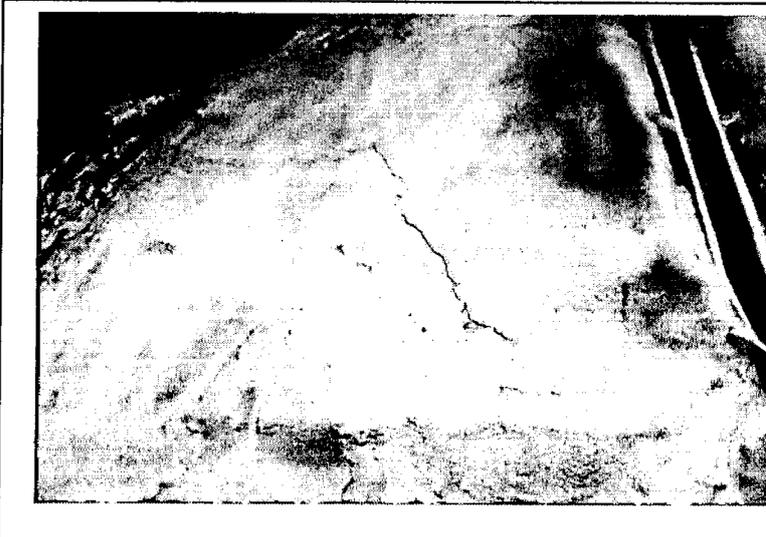
Ítem:	Seguimiento Auditoría
Numero Foto	16 Ruta del Sol Sector 1

Fecha:	18 al 20 de Septiembre de 2013
Detalle	La interventoría requiere estar informando al concesionario sobre los arreglos en zonas de taludes y terraplenes que ya ha intervenido y que presentan fisuras para correcciones inmediatas

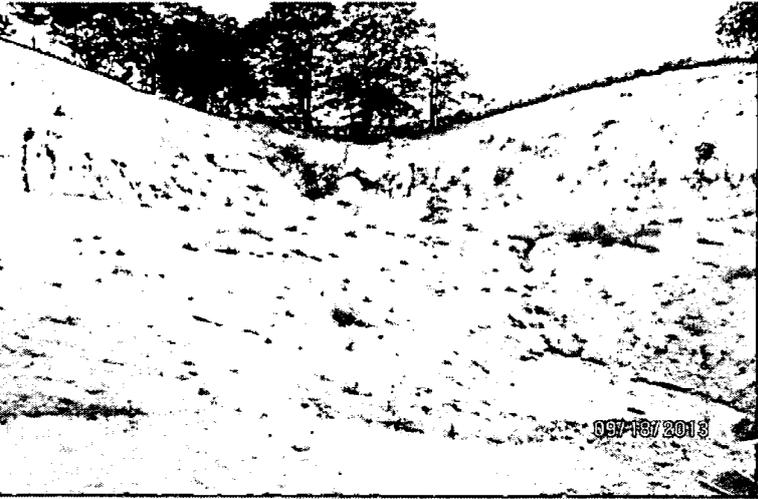
Ítem: Seguimiento Auditoría	
Numero Foto	17 Ruta del Sol Sector 1

Fecha:	18 al 20 de Septiembre de 2013
Detalle	Afectaciones prediales colindantes con las zonas de la nueva vía, que requieren tratamientos de estabilización. Caso típico de remanentes de predios que quedan a nombre de la ANI

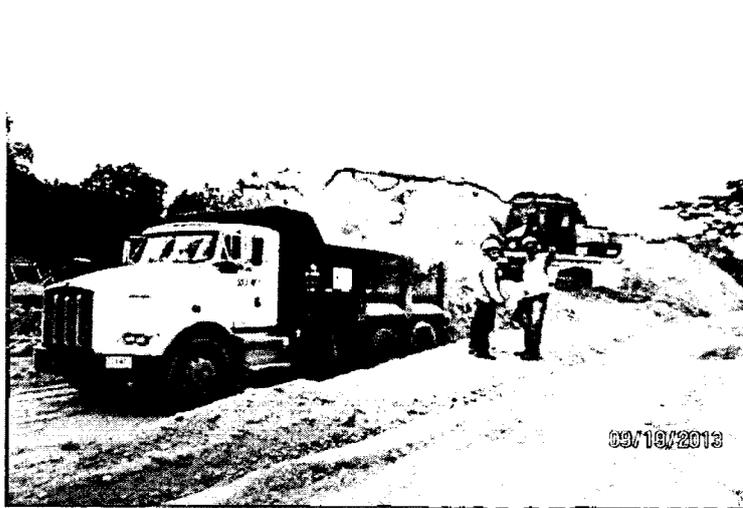
Ítem: Seguimiento Auditoría	
Numero Foto	18 Ruta del Sol Sector 1

Fecha:	18 al 20 de Septiembre de 2013
Detalle	Cargue de material de excavación. Se requiere seguimiento permanente en el proceso de acarreos a sitios de disposición final, para no generar afectaciones ambientales por donde circulan

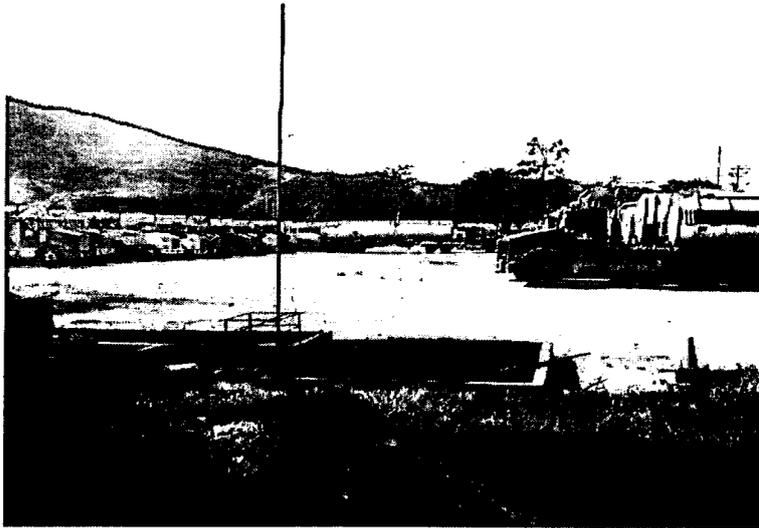
Ítem: Seguimiento Auditoría	
Numero Foto	20 Ruta del Sol Sector 1

Fecha:	18 al 20 de Septiembre de 2013
Detalle	Predio afectado por la intersección de inicio de la Vía a Guaduas, sobre la actual carretera nacional, que requiere urgente su adquisición para no tener inconvenientes en la etapa de construcción

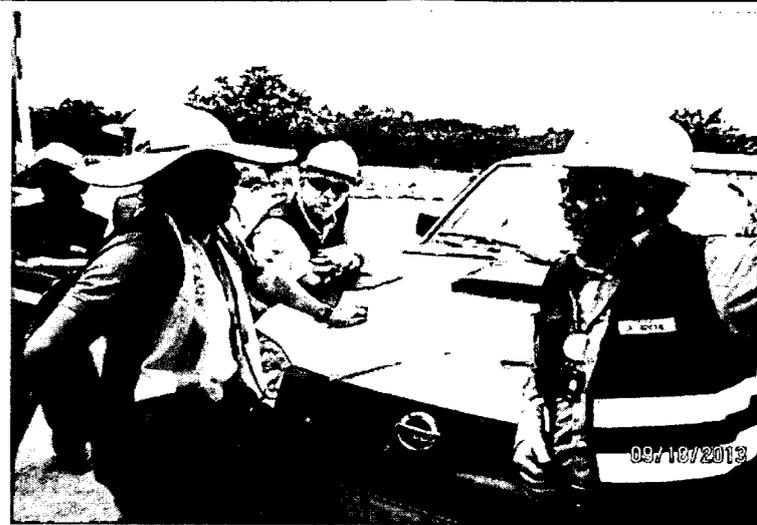
Ítem:	Seguimiento Auditoría	
Numero Foto	22	Ruta del Sol Sector 1

Fecha:	18 al 20 de Septiembre de 2013	
Detalle	Inspección de trabajos del concesionario con especialistas y personal técnico de la Interventoría

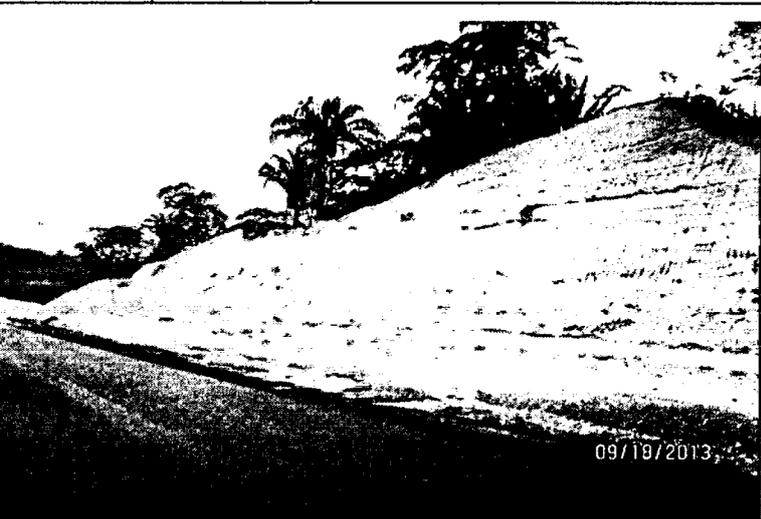
Ítem:	Seguimiento Auditoría	
Numero Foto	23	Ruta del Sol Sector 1

Fecha:	18 al 20 de Septiembre de 2013	
Detalle	Se requieren proteger los taludes que ya fueron perfilados para seguir evitando los efectos del agua y el viento que se traducen en inestabilidades indeseables.

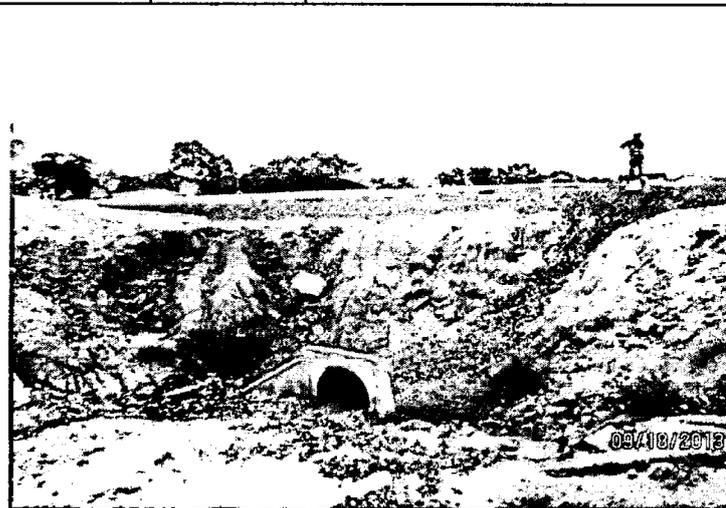
Ítem:	Seguimiento Auditoría	
Numero Foto	24	Ruta del Sol Sector 1

Fecha:	18 al 20 de Septiembre de 2013	
Detalle	Alcantarillas construidas por el concesionario pero colmatación de material de arrastre, producto de la falta de plafones provisionales en la entrada del tubo para evitar este tipo de situaciones
