ASUNTO: Informe de seguimiento a las funciones públicas de supervisión y de interventoría asociadas al proyecto carretero, Ruta del Sol 1 (PEI 54).

INFORME DE AUDITORÍA

Informe de seguimiento a las funciones públicas de
supervisión y de interventoría asociadas al proyecto
carretero, Ruta del Sol 1
(PEI 54)

2016

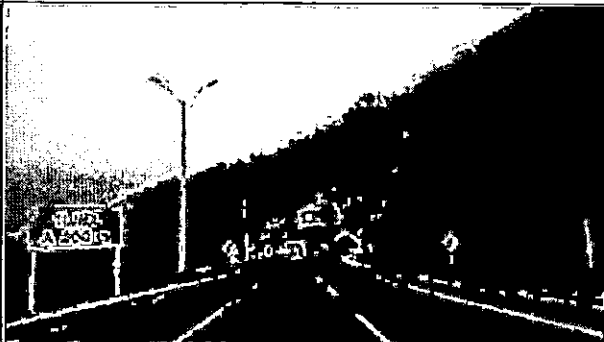
Foto 1. Intersección con RS1 y RS2	Foto 2. Tunel Las Lajas. Sentido Koran-Guaduas

Tramo 2 en operación	Tramo 2 en operación.

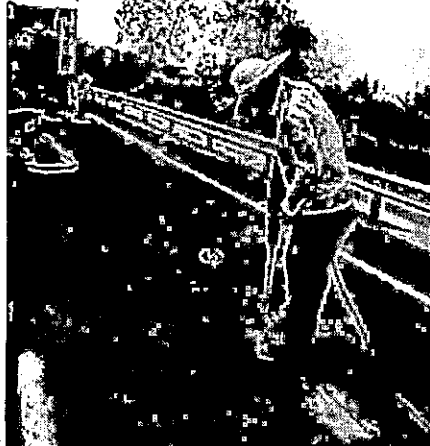
Actualmente en el proyecto se vienen realizando intervenciones puntuales en las aproximaciones de los puentes vehiculares generados principalmente por una falla en la estructura de pavimento que ha denotado un asentamiento acelerado respecto a las juntas de los puentes, lo cual denota unas depresiones significativas que dan origen a resaltos al transitar; si bien este error constructivo no ha tenido efectos que lamentar si hace referencia a una falla que en su momento se dio por parte del concesionario pero que actualmente viene manejando mediante una mezcla a base de líquido espumoso que genera una inyección en la estructura del pavimento evitando que se siga hundiendo lo cual ataca los vacíos que se encuentran en dicha estructura; la interventoría para tal fin hace una verificación de los puntos a atacar con motivo de corregir esta calamidad y terminar con un re parcheo de la zona afectada.

Foto 7. Intervenciones puntuales	Foto 8. Intervenciones a realizar

Inyección de "espuma" para mejorar estructura de pavimento.	Identificación de sitios a intervenir, fisuramiento y hundimiento parcial del acceso al puente.

5. Hacer seguimiento estricto a las actividades de mantenimiento de los accesos a los puentes en que se detectaron fallas por hundimiento, evidenciar en el tiempo el comportamiento de la solución implementada a base de inyección de "espuma" para evitar la deflexión y posterior colocado de carpeta asfáltica.

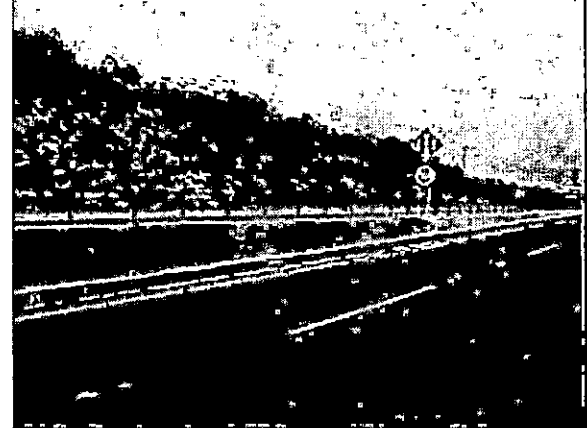
Foto 13. Taludes sin reforestar	Foto 14. Reforestación no adherida

Taludes sin reforestar a lo largo del corredor vial.	En algunos taludes se evidencia que no se adhirió adecuadamente la reforestación.

Se evidencia que la reforestación en los taludes no ha sido culminada y que en algunos no se adhirió adecuadamente, por lo cual se debe enfatizar por medio de la interventoría garantizar la culminación de esta actividad ya que por la ola de calor que presenta este sector cada vez será más compleja la realización de dicha actividad y que se pueda comprobar que adhiera esta vegetación, se denotan los taludes muy secos, con ciertas probabilidades de erosión y desprendimiento.

1. Debido a la compensación ambiental que requirió el proyecto emanado del licenciamiento ambiental del tramo 2, se evidencia un avance apenas del 71% y sin mayores avances en los últimos meses por lo cual se requiere a la interventoría implementar los mecanismos necesarios para conminar al concesionario a cumplir la totalidad de la compensación.
2. Se evidencia que gran parte de los taludes a lo largo del corredor vial no han sido reforestados, o en defecto la vegetación allí colocada no logro adherirse al mismo por lo cual debe requerirse un plan al concesionario para la culminación de estos particulares.

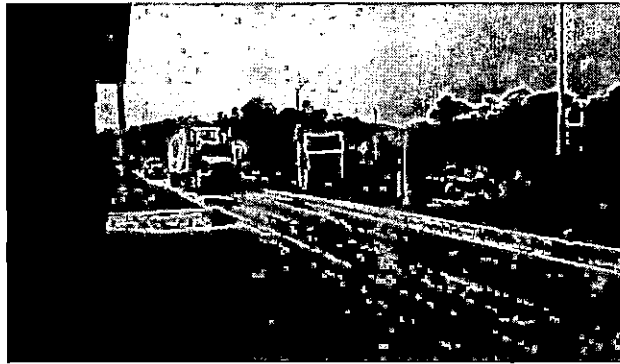
Foto 16. Báscula El Koran.

Operación en el peaje El Koran	Báscula fija en tramo 2, mejorar la pintura reflectiva.

Para la báscula de pesaje El Koran, báscula fija en inmediaciones del peaje se denota un adecuado manejo, los equipos de pesaje, casetas, basculas y operación del mismo generan un buen servicio de control de pesaje; se recomienda verificar el estado de pintura y señalización en el área aferente a las casetas para así cumplir las especificaciones del manual de señalización vial.

Debe controlarse muy puntualmente la operación de pesaje ya que en diciembre según informe de interventoría hubo muchos cierres por diferentes motivos lo cual incide en la operación continua de la báscula fija, en estos casos debe preverse la movilización de una báscula móvil para cubrir la necesidad en la zona.

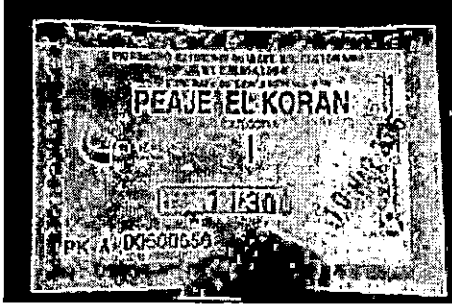
Se denota que se maneja boletería manual y en prueba el sistema automático	Información completa y clara.

Es necesario que se traslade definitivamente la operación del peaje de manual a automática, ya que se evidencia la intermitencia de los sistemas o que funcionan en paralelo; es necesario que esta operación ya se efectúe al 100% automática debido al tiempo que ya se tiene de haber entrado en operación el mismo, además de verificar confiabilidad del sistema.
