ASUNTO: Entrega informe de seguimiento a las funciones públicas del supervisor y la interventoría asociadas al proyecto Ruta del Sol sector III (PEI 56).

INFORME DE AUDITORIA

Informe de Verificación a la función pública de supervisión e interventoría a la concesión Vial Ruta del Sol Sector III, Plan de Evaluación Independiente (PEI) N° 56

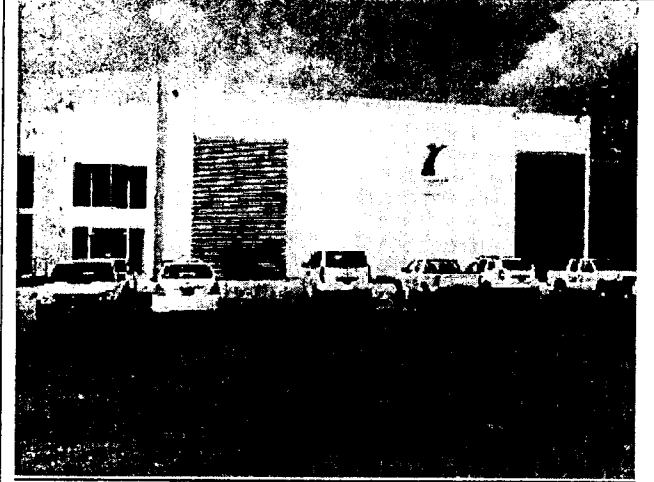
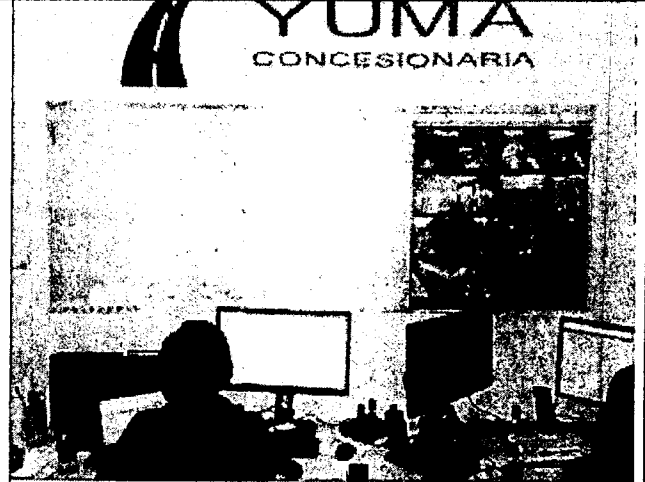
<p>ITEM : Técnico</p>	<p>ITEM : Técnico</p>
<p>Foto 1</p>	<p>Foto 2</p>

<p>FECHA : Febrero de 2014</p>	<p>FECHA : Febrero de 2014</p>
<p>DETALLE: Instalaciones del CCO, donde por plan de mejoramiento por procesos se verifico cumplimiento contractual en parqueaderos y áreas internas.</p>	<p>DETALLE: Manejo de equipos de operación como ambulancias, polca y carrotaller.</p>

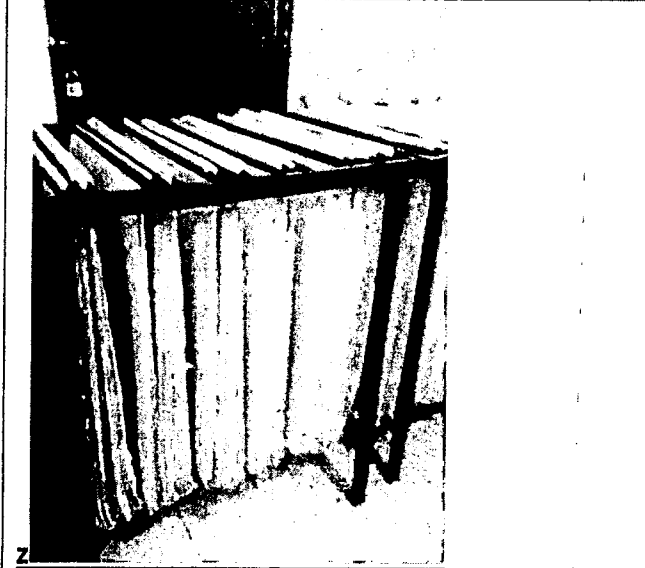
<p>ITEM : Técnico</p>	
<p>FOTO 3:</p>	<p>Foto 4:</p>

<p>FECHA : Febrero de 2014</p>	<p>FECHA : Febrero de 2014</p>
<p>DETALLE: Equipos de laboratorio</p>	<p>DETALLE:</p>

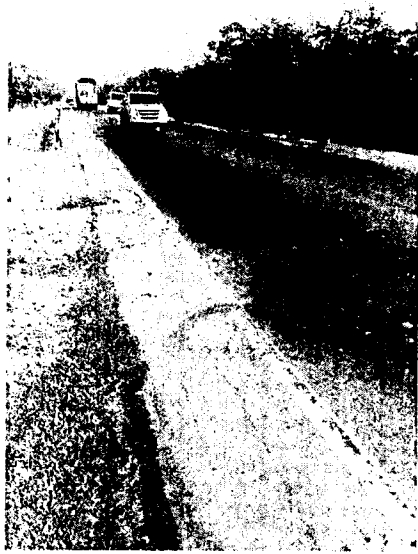
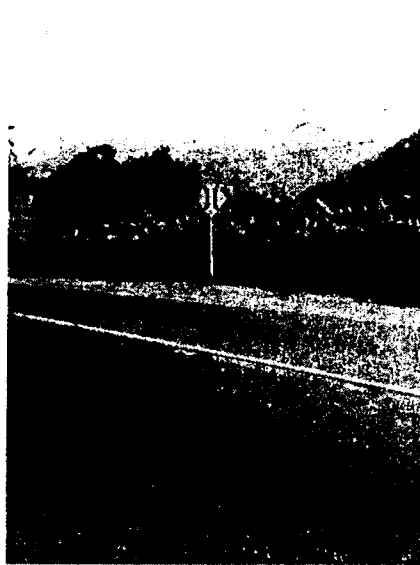
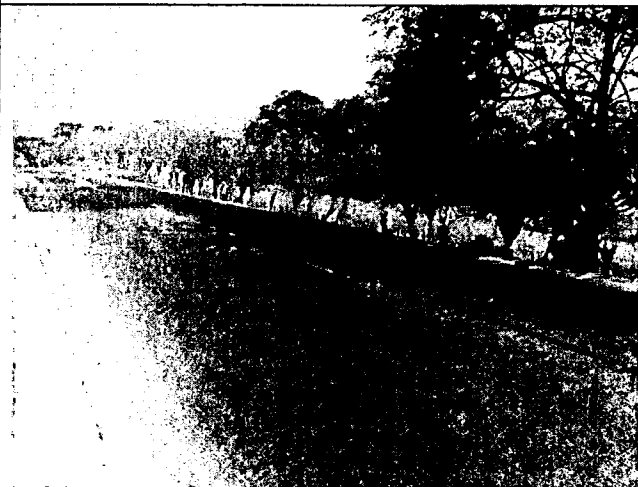
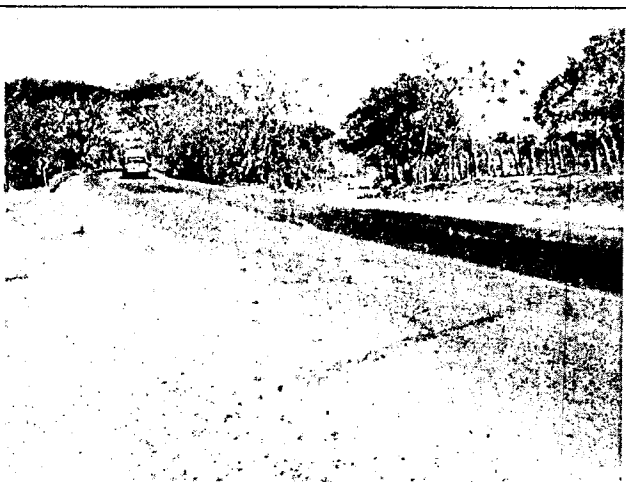
FOTO 5:

Se verifico cumplimiento en via:

- En el 81+00 tramo 4, se presenta inicio de piel de cocodrilo q debe ser reparado
- Al inicio del sitio denominado la gran vía se presentan baches que debe ser reparado
- En el 27+300 se tienen fallas en el pavimento, tramo 4
- Falla en bloque en el 21+700, tramo 4
- Fisuras en el 19+100 en la ruta 4518, tramo 4
- Defensa impactará en la 16+700, tramo 4
- Se presenta piel de cocodrilo que se pretende re parchar por parte del concesionario desde el PR71+00 al 75+00, y donde a juicio del tipo de falla se debería rehabilitar en su totalidad. tramo 4

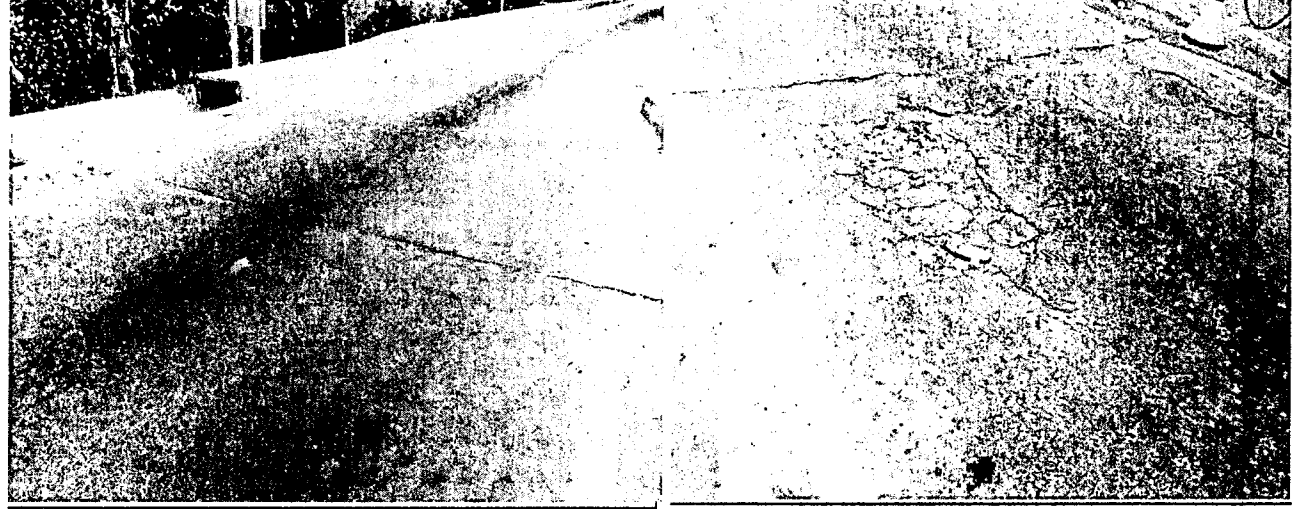
FOTO 3:

DETALLE: Piel de cocodrilo y fallas en estaciones de peaje.
