AGENCIA NACIONAL DE INFRAESTRUCTURA
Memorando No. 2015-102-012527-3
Fecha: 29/10/2015 15:35:50->102
FUN: ANDRES FIGUEREDO SER-300
Anexos: Informe (27 folios)

ASUNTO: Informe de Seguimiento a las funciones públicas de supervisión y de interventoría asociadas al proyecto carretero, Concesión Área Metropolitana de Cúcuta - AMC (PEI 57)

Informe de Seguimiento a las funciones públicas de supervisión y de Interventoría asociadas al proyecto carretero Concesión Área Metropolitana de Cúcuta (PEI 57)

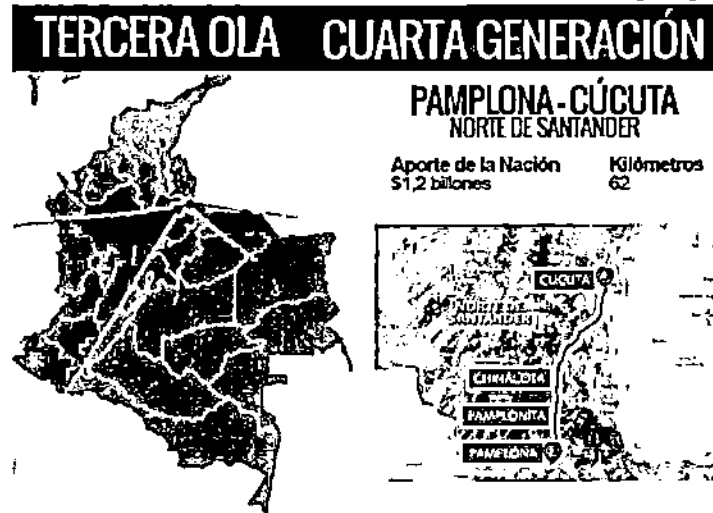
Ilustración 2. Vista general del proyecto Iniciativa Pública Pamplona

intercambiadores a nivel. Con Cúcuta-Pamplona se aumentarán las especificaciones técnicas y de diseño, con la construcción de túneles, segundas calzadas, puentes y viaductos, lo que permitirá mayores oportunidades de intercambio comercial entre ambas naciones. El ahorro promedio en tiempo para un vehículo y un camión sería aproximadamente 35 minutos y 20 minutos, respectivamente.⁵

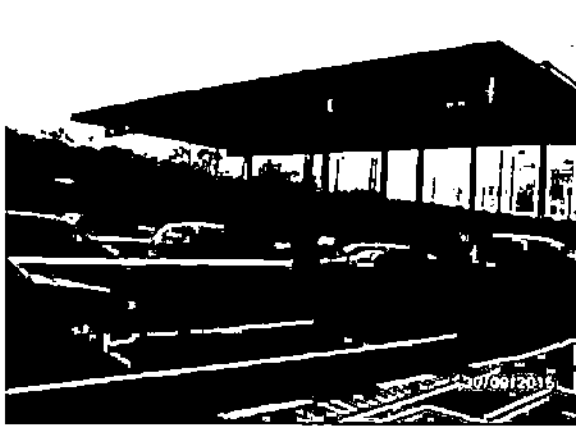
Foto 25. Tall pas peaje La Parada	Foto 26. Báscula sin servicio

En este componente se pudo observar un adecuado control y seguimiento desde el punto de vista de operación a los peajes que maneja la concesión; sin embargo, debe seguirse solicitando el cambio de tecnología para el peaje Los Acacios ya que demuestra falencias en operación detectadas en todas las auditorías de sistemas realizadas por el interventor’.

<p>Implementación de Tall Pass, carril 1. Avenida Internacional Simón Bolívar</p>	<p>Materiales y estructura de la báscula, sin operación.</p>
