PARA: Dr. CAMILO MENDOZA ROZO
Vicepresidente de Gestión Contractual**DE:** DIEGO ORLANDO BUSTOS FORERO
Jefe de Oficina de Control Interno**ASUNTO:** Entrega del informe de verificación a la función pública de supervisión e interventoría a la concesión vial Transversal de las Américas, PEI No. 58

INFORME DE AUDITORIA

Informe de Verificación a la función pública de supervisión e interventoría a la concesión Vial Transversal de las Américas, Plan de Evaluación Independiente (PEI) N° 58

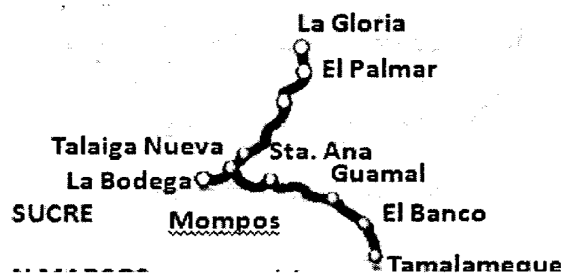
El 14 y 15 de noviembre se realizó recorrido por la zona Nororiental, con una longitud aproximada de 153 km, localizada entre Cesar, Bolívar y Magdalena. Se inició recorrido desde la ciudad de Montería, Magangué, La Bodega, Mompos, Guamal, Banco, Tamalameque, continuando Talai-gua Nuevo, Santa Ana, La Gloria, conectando la Troncal del Magdalena Medio con la Troncal de los Contenedores.

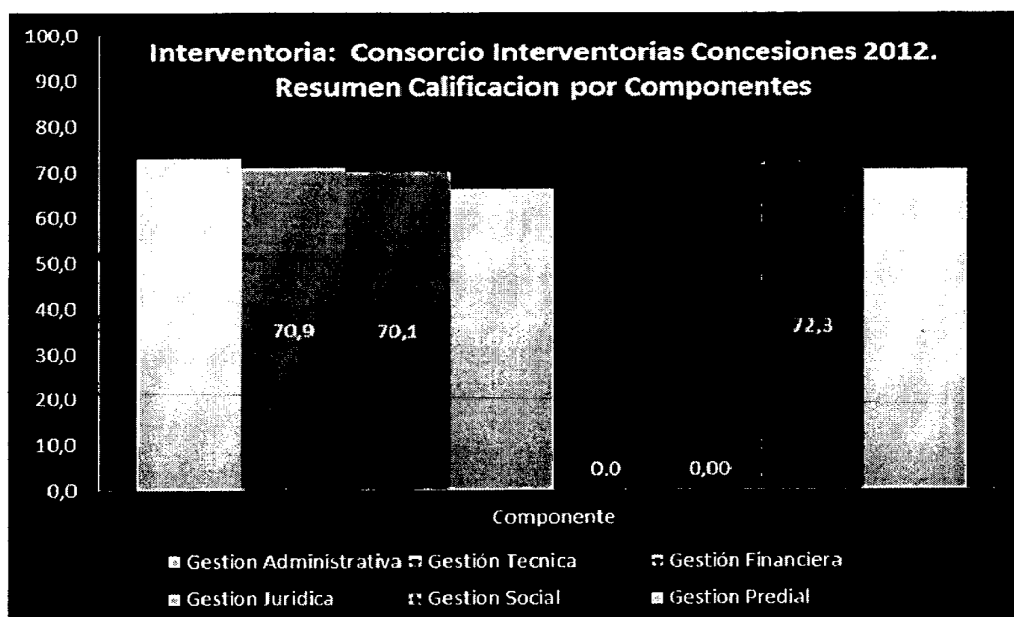
Grafica 1 – MED

Id	Componente	Calificación desempeño de Interventoría				
		0-20 Muy bajo	21-40 Bajo	41-60 Medio	61-80 Alto	81-100 Muy Alto
01	Gestion Administrativa				73,00	
02	Gestión Técnica				70,90	
03	Gestión Financiera				70,14	
04	Gestion Juridica				66,33	
07	Gestion Social				72,32	
08	Gestion Predial				70,50	
Promedio General =		70,53

Los puntos que obtuvieron calificaciones bajas dentro de la matriz MED, deberán ser analizados por la interventoría para efectos de mejorar y establecer procedimientos que conduzcan, en la próxima evaluación a realizar, a una mejora sustancial en su calificación y así lograr mejorar aspectos propios del servicio de Interventoría hacia el desarrollo del proyecto.

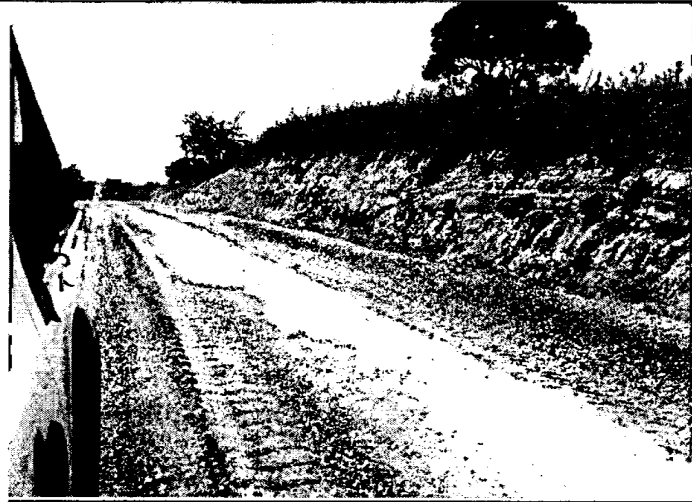
ITEM : Técnico	ITEM : Técnico
Foto 1:	Foto 2:

FECHA : Noviembre de 2013	FECHA : Noviembre de 2013
DETALLE: Tratamiento con cal en suelos con contenidos apreciables de arcillas y limos, debidos a su elevada plasticidad, reducida capacidad portante e inestabilidad de volumen en función de la humedad	DETALLE: trabajo en vía en el sector de XXXX

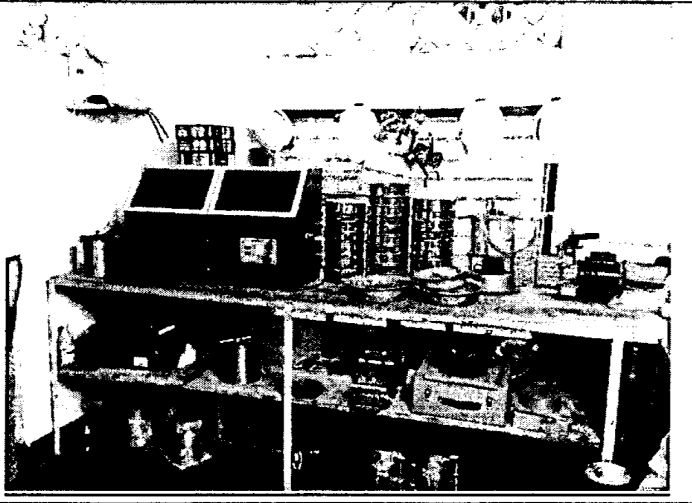
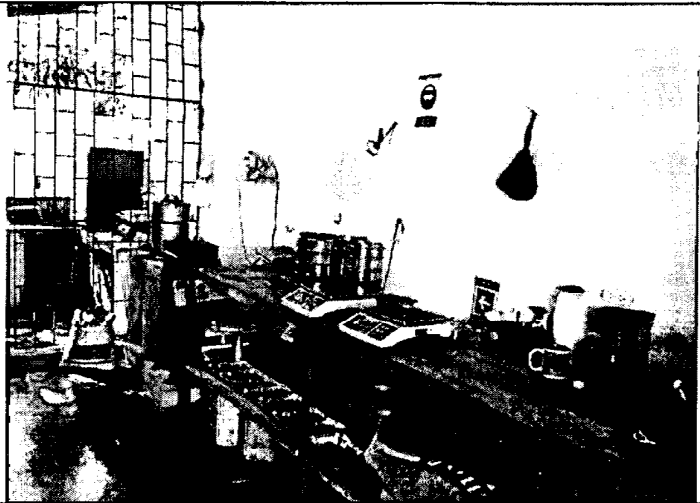
ITEM : Técnico	
FOTO 3:	Foto 4 :

FECHA : Noviembre de 2013	
DETALLE: Laboratorios para ensayos de la firma Interventora
