ASUNTO: Informe de Seguimiento a las funciones públicas de supervisión asociadas al proyecto carretero, Bogotá – Villavicencio (PEI 59).

INFORME DE AUDITORÍA

Informe de Seguimiento a las funciones públicas de
supervisión y de Interventoría asociadas al proyecto
carretero, Concesión Bogotá-Villavicencio
(PEI 59)

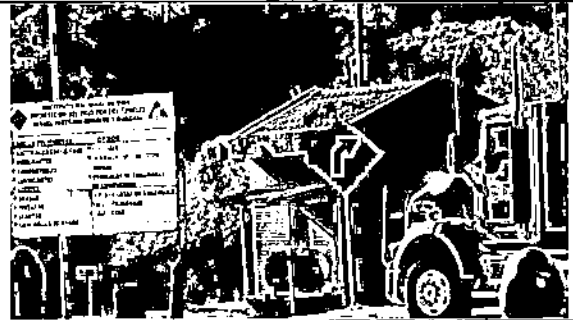
Se evidencia ausencia de señalización vertical y demarcación en algunos tramos concesionados, debe evaluarse la pertinencia de actividades de mantenimiento para la demarcación y colocación de señales adicionales en tramos donde se ven las falencias.

Vallas informativas en deficiente estado.	Ausencia de demarcación y señalización temporal

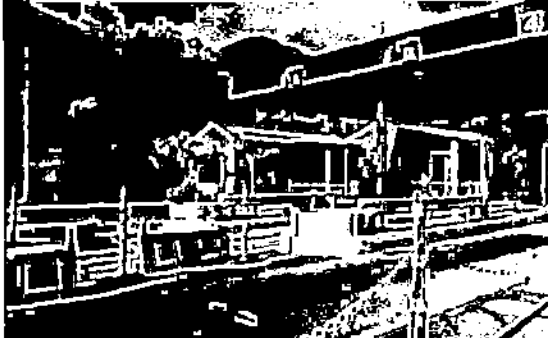
En este componente se pudo observar un adecuado control y seguimiento desde el punto de vista de operación a los peajes que maneja la concesión; sin embargo, deben concentrarse los esfuerzos en la adecuación del peaje boquerón el cual actualmente registra trabajos de reparación de losas de concreto e instalaciones en general, el manejo de tráfico debe prever acertadamente el volumen de tráfico en cada sentido para habilitar los carriles necesarios dependiendo de las intervenciones a realizar.

Se requiere mejorar la señalización.	Báscula en buen estado, mejorar la pintura reflectiva.

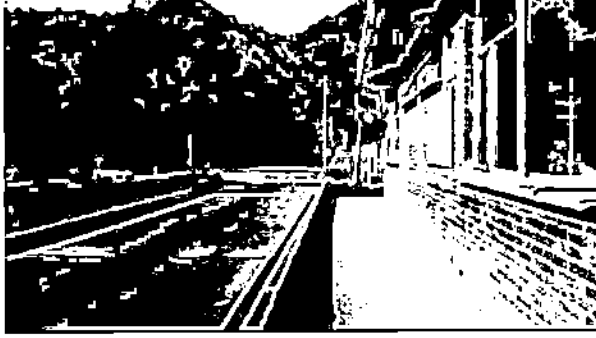
Para la estación de pesaje de Alto de la Cruz (PR 22+400) se denota un adecuado manejo, los equipos de pesaje, casetas, básculas y operación del mismo generan un buen servicio de control de pesaje; se recomienda verificar el estado de pintura y señalización en el área aferente a las casetas para así cumplir las especificaciones del manual de señalización vial.
