**ASUNTO:** Informe de seguimiento a las funciones públicas de supervisión e interventoría asociadas al proyecto portuario, Sociedad Puerto Industrial Aguadulce (PEI 61)

Informe de seguimiento a las funciones públicas de supervisión y de interventoría asociadas al proyecto de concesión portuaria, Sociedad Puerto Industrial Aguadulce (PEI 61)

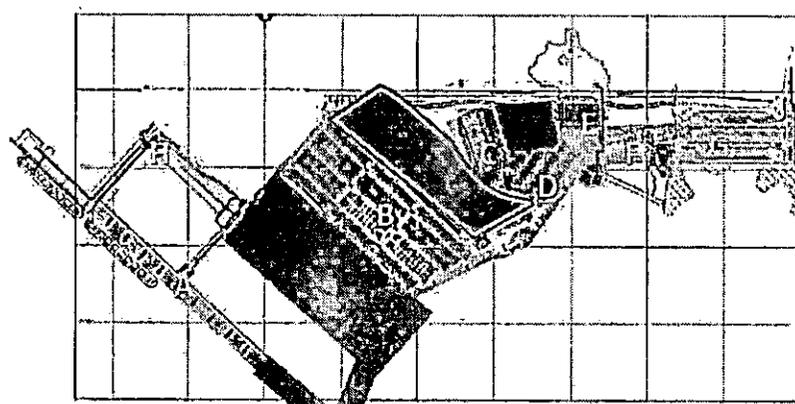
Ilustración 2- Instalaciones del proyecto

- A) MUELLE Y PASARELA
- B) PATIO DE CONTENEDORES
- C) CFS – Container Freight Station  
Bodega de carga general (café – azúcar – Descónsolidados).
- D) PATIO DE CONTENEDORES VACIOS
- E) EDIFICIO DE INSPECCIÓN (Policía – DIAN – ICA – INVIMA).
- F) EDIFICIO ADMINISTRATIVO
- G) PUERTAS
- H) INSTALACIONES BOSCOAL

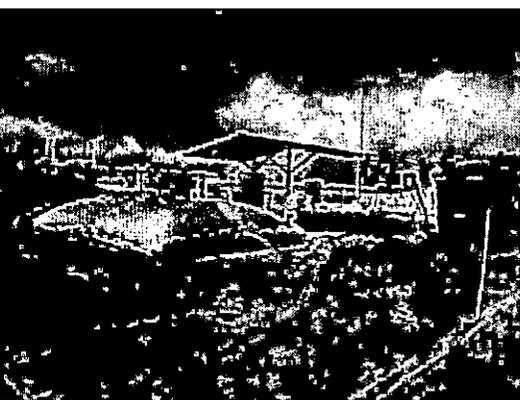
Foto 7. Edificios administrativos	Foto 8. Edificios administrativos

- **EDIFICIO ADMINISTRATIVO:** Se evidencia que el concesionario acondicionó una zona compuesta por estructuras modulares, las cuales tienen el equipamiento necesario de oficinas y espacios requeridos para el personal administrativo que trabaja dentro del puerto. Este cuenta con servicios como aire acondicionado, sistema de acueducto y alcantarillado, recolección de aguas lluvia, zonas de alimentación, entre otros.

Contenedores (oficinas)	Sistema de recolección de aguas lluvia

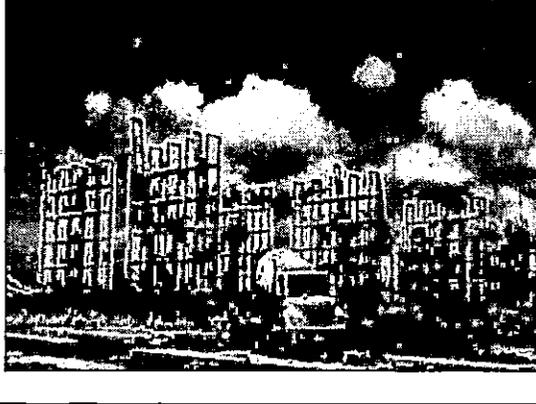
Foto 13. Patio de contenedores	Foto 14. Patio de contenedores

Se observa que a la fecha se encuentra en construcción placas de pavimento rígido que soporten el peso de los contenedores que se esperan ingresar al puerto, las cuales serán ubicados bajo la metodología de 6+1 con los reach stakers disponibles.

Construcción de placa en pavimento rígido	Adquisición e instalación de Reefer's

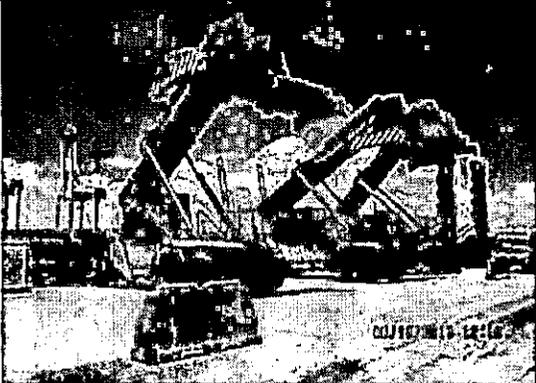
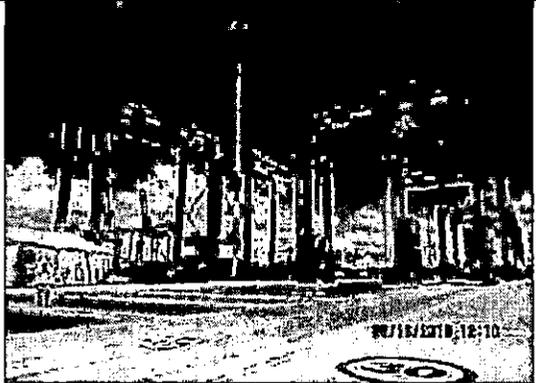
Foto 15. Patio de contenedores	Foto 16. Patio de contenedores

Por tal motivo, y en función de la demarcación horizontal que ya se encuentra en el patio, se encuentran adelantado pruebas preoperativas para las grúas RTG's, los veinte (20) reefer's y los reach stackers.

Adquisición de tres (3) reach stackers	Pruebas preoperativas Grúas RTG

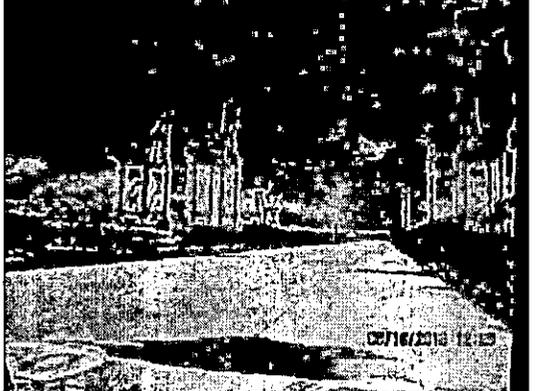
Foto 17. Pasarela	Foto 18. Muelle de contenedores

- **MUELLE Y PASARELA:** El muelle de contenedores es un espacio de 600 m de longitud, conformado por una placa de pavimento rígido, que tiene la funcionalidad de la recepción de la carga que ingresa al puerto a través de embarcaciones de gran magnitud. Por tal motivo, tiene elementos como bitas de amarre y defensas, señalización horizontal, demarcación de áreas de operación, instalación de grúas pórtico con la capacidad de carga y distribución de contenedores, entre otros.

Construcción y demarcación de pasarela	Demarcación horizontal

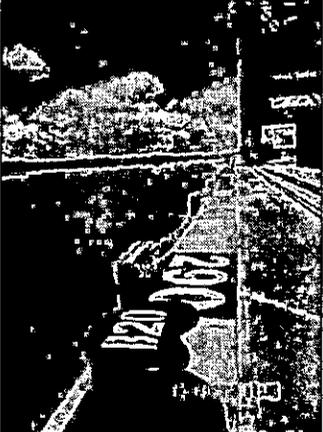
Foto 19. Muelle de contenedores	Foto 20. Muelle de contenedores

De igual manera, se construyó una pasarela que conecta el muelle con el patio de almacenamiento, la cual permitirá que los contenedores que ingresen sean conducidos con facilidad para acopio o revisión de algún ente regulador, según sea el caso.

Colocación de bitas y defensas	Pruebas preoperativas de las 4 grúas pórtico

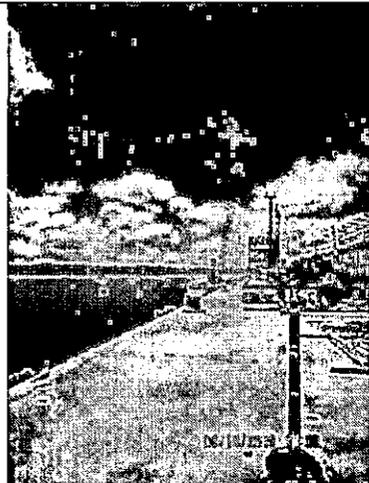
Foto 21. Muelle de graneles y carbón	Foto 22. Muelle de graneles y carbón

Al respecto, se verificó que a la fecha se encuentra en construcción de la pasarela, áreas de almacenamiento, tratamiento y distribución de la carga que ingresará al puerto, adquisición de equipos para la operación, construcción y adecuación del muelle, entre otros.

Colocación de bitas y defensas	Instalación de banda transportadora

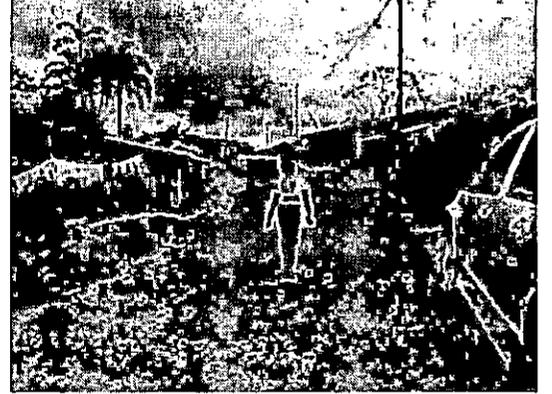
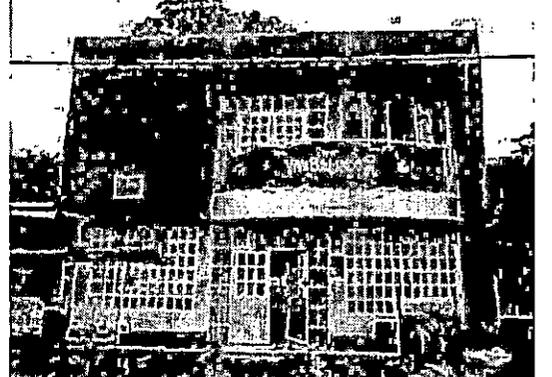
Foto 26. Comunidad Bajo Calima	Foto 27. Comunidad La Brea

5. **Vivienda:** Debido a que el concesionario debía ampliar la vía de acceso, de acuerdo a las especificaciones de la ley 105 de 1993, fue necesario la reubicación de familias que se encontraban en el derecho de vía. Para tal fin, se llegaron a acuerdos con la comunidad en donde se analizó las solicitudes de espacio y acondicionamiento de las viviendas, de tal fin que contaran con los servicios mínimos que garantizar confort.
6. **Cultura, deporte y recreación:** Ha sido una de las actividades con mayor notoriedad y aprovechamiento de las comunidades, ya que a la fecha se tiene el registro de 199 personas certificadas en historia, tradición oral, música y danza, al igual que 66 en deporte (fútbol, atletismo, basquetbol y voleibol). Se evidencia en visita al proyecto, que se construyeron sedes comunitarias y espacios destinados para tal fin.

Reubicación de viviendas	Conformación de la vía
Foto 28. Comunidad La Brea	Foto 29. Comunidad Córdoba – San Cipriano

Construcción de recolector de aguas lluvia	Construcción de sedes comunitarias
