**ASUNTO:**       Entrega informe de seguimiento a la función pública del supervisor e interventoría asociadas al proyecto aeroportuario "San Andres" (PEI 102).

# INFORME DE AUDITORIA

**Informe de seguimiento a las funciones públicas de supervisión y de  
interventoría asociadas al proyecto aeroportuario de San Andrés  
PEI 102**

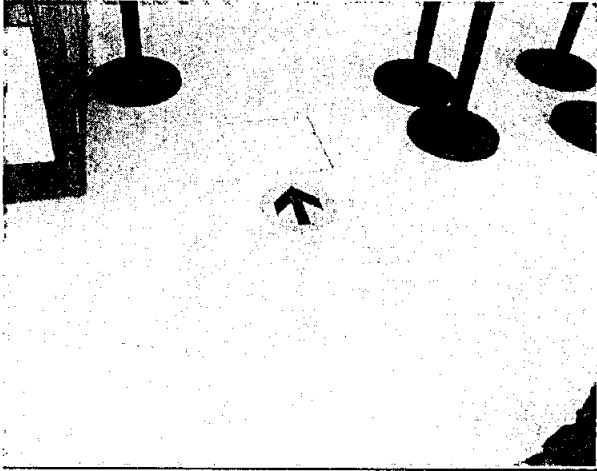
<p><b>ITEM : locales comerciales en sala #1</b></p>	<p><b>ITEM : acabado de piso</b></p>
<p>Foto 5</p>	<p>Foto 6</p>

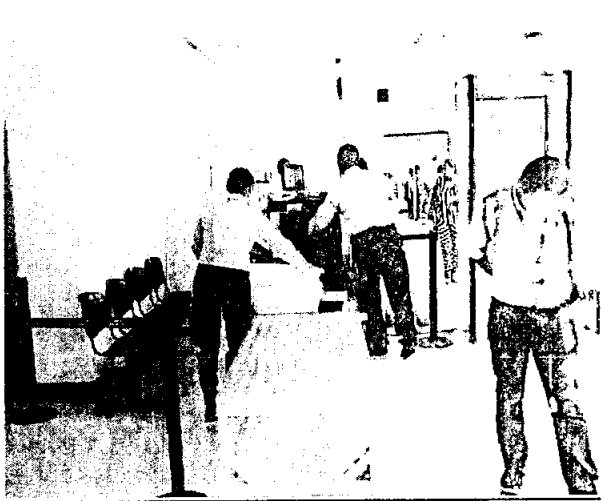
ITEM : lavamanos sin diseño para discapacitados	ITEM : escáner de rayos x funcionando
Foto 9	Foto 10

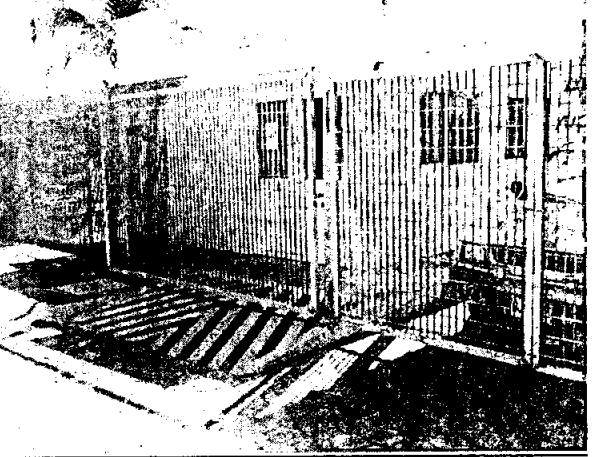
FECHA Octubre 29 de 2014	FECHA : Octubre 29 de 2014
ITEM : estado de la plataforma	ITEM :unidad de sanidad aeroportuaria
Foto 11	Foto 12

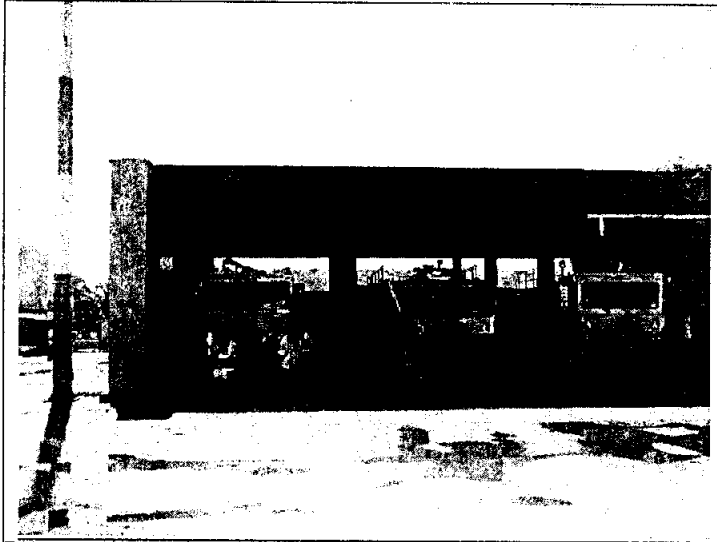
<p>FECHA Octubre 29 de 2014</p>	<p>FECHA : Octubre 29 de 2014</p>
<p><b>ITEM : estación de bomberos actual</b> Foto 15</p>	<p><b>ITEM : equipo de aire acondicionado</b> Foto 16</p>
