ASUNTO: Informe de seguimiento a las funciones públicas de supervisión y de interventoría asociadas al proyecto de APP de iniciativa pública del programa 4G, primera ola, Autopista Conexión Pacífico 2 (PEI 121)

INFORME DE AUDITORÍA

Informe de seguimiento a las funciones públicas de supervisión y de interventoría asociadas al proyecto de APP de iniciativa pública del programa 4G, primera ola, Autopista Conexión Pacífico 2 (PEI 121)

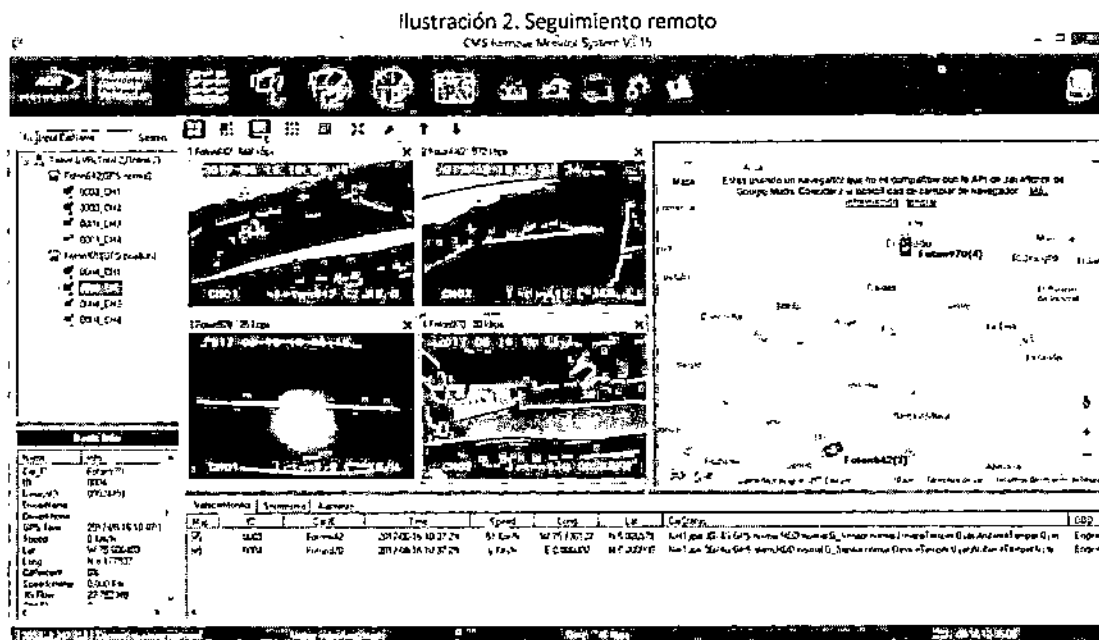
- En las dos camionetas de la interventoría se cuenta con localizadores y cámaras de video, frontales y posteriores, que permiten llevar a cabo seguimiento remoto y en tiempo real a estos vehículos. Para ello se utiliza el software CMS Remote Monitor System:

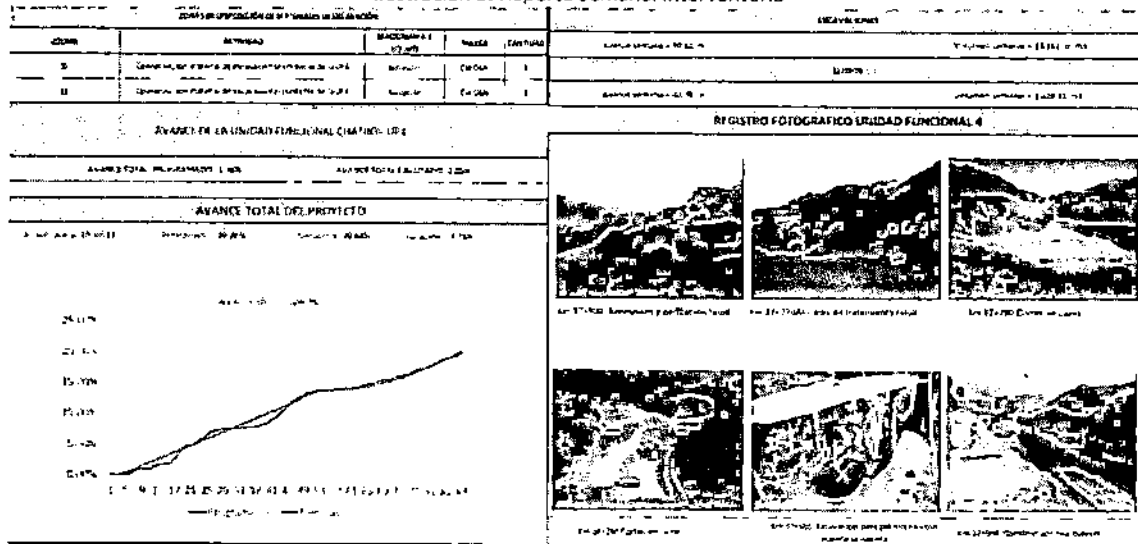
Ilustración 3. Reporte semanal interventoría

concesionario, teniendo en cuenta los plazos límites establecidos en el contrato. Dentro de las actividades que soportan este seguimiento, se cuenta con informes semanales de avance muy detallados que no solo reportan el avance físico de las obras por unidad funcional, sino que reportan las cantidades de materiales trabajadas durante el período, así como la cantidad de maquinaria utilizada para tal fin, entre otros. En la siguiente ilustración se muestra parte de un informe semanal entregado por la interventoría:
