**ASUNTO:** Informe de seguimiento a las funciones públicas de supervisión y de interventoría asociadas al proyecto de concesión vial Ruta Caribe (PEI 36)

# INFORME DE AUDITORÍA

Informe de seguimiento a las funciones públicas de supervisión y de interventoría asociadas al proyecto de concesión vial Ruta Caribe (PEI 36)

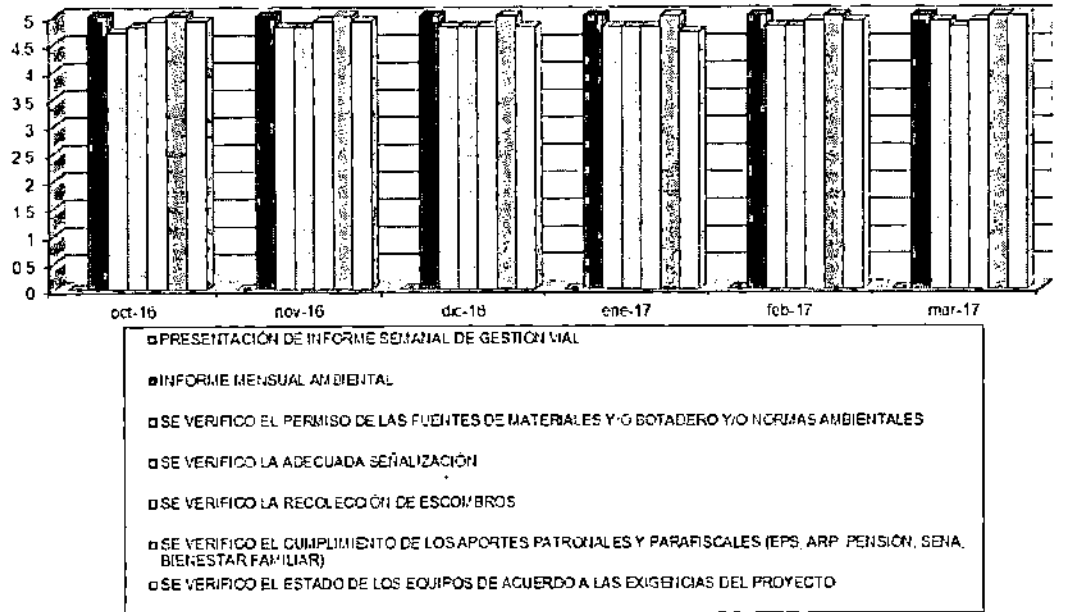
Ilustración 1 - Resultados indicadores octubre 2016 – marzo 2017

- Avance de obras puentes R-141.
  - Control cilindros de concreto R-142.
  - Seguimiento CCO R-146.
- La interventoría analiza mensualmente el comportamiento de indicadores que permiten medir la eficacia y eficiencia de sus trabajos; asimismo, implementa encuestas de satisfacción del cliente (ANI). La calificación de los indicadores se hace a partir de una escala entre 0 (deficiente) y 5 (excelente). Enseguida se muestran los resultados de algunos indicadores de la interventoría con los que se evidencia que su gestión ha sido excelente:

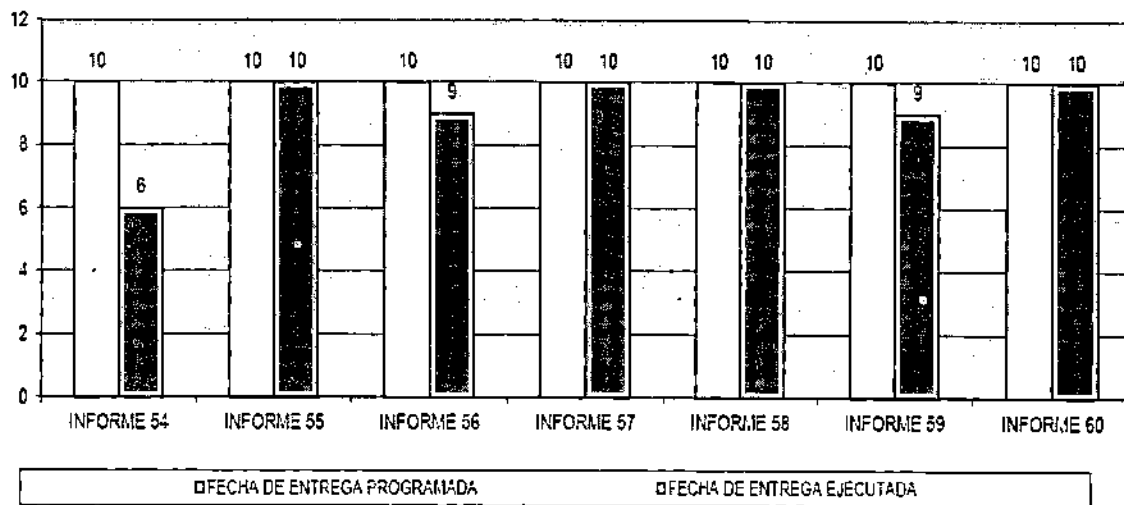
Ilustración 4 – Ejemplo seguimiento entrega informes técnicos

- La interventoría verifica la existencia y cumplimiento del protocolo de coordinación con la policía de carreteras. El tratamiento que se ha dado a este tema es adecuado puesto que, a diferencia de múltiples proyectos de APP a cargo de la ANI, no se evidencian conflictos mayores con esta institución. Lleva a cabo seguimiento con el uso de formatos propios (R-138, R-139 y R-140).
- Se evidenció que la entrega de los informes mensuales, por parte de la interventoría, se encuentra de acuerdo a lo establecido contractualmente; inclusive, como medida de autocontrol llevan a cabo un seguimiento a la entrega a tiempo de estos informes con el uso de un formato interno (R-73), lo cual se ejemplifica con la siguiente ilustración:
